福島第二原子力発電所1号炉原子炉建屋におけるブローアウトパネルの復旧完了について

＜ 参 考 資 料 ＞
2022年6月17日
東京電力ホールディングス株式会社
福島第二原子力発電所

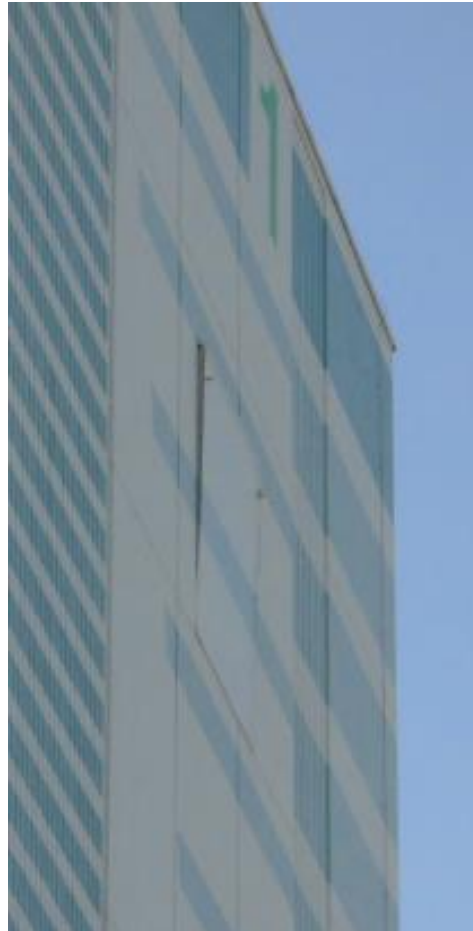
ブローアウトパネル外部

- ◆ 2022年3月16日に発生した地震の影響により、1号炉原子炉建屋南西コーナーのブローアウトパネル* 1箇所にコブシ1個分の隙間を確認しました。
また、応急対策としてブローアウトパネルの隙間が広がらないよう、チェーンにより固定しました。
なお、原子炉建屋内の気圧は継続して外より低く保たれており、外部への放射性物質の放出はありません。

＜3.16福島県沖地震発生後の状況＞

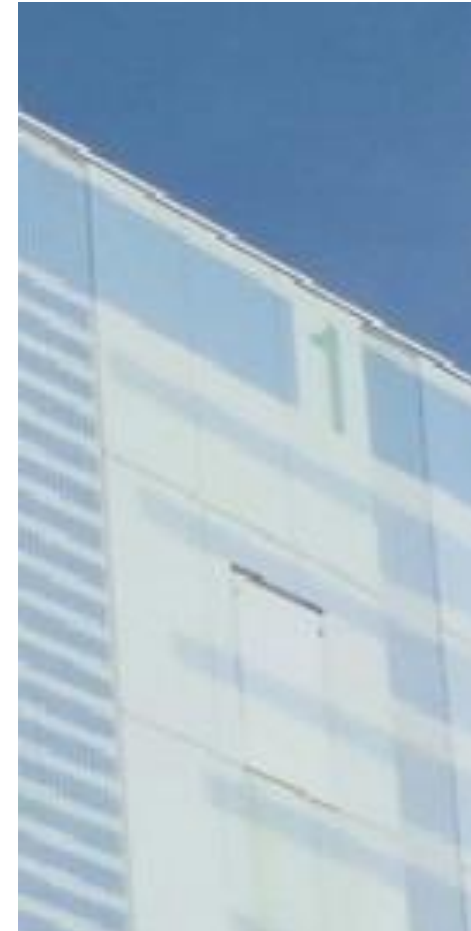
ブローアウトパネル外部

＜復旧後の状況＞

- ◆ その後、ブローアウトパネルを調査したところ、パネルを押さえるために設置されている止め板の変形を確認しました。地震時の揺れの影響により止め板が変形し、コブシ1個分の隙間が空いたものと考えております。
- ◆ 6月1日から復旧作業を進めておりましたが、6月16日までにブローアウトパネルの閉鎖および当該パネル止め板の取り替え等が完了しましたので、お知らせいたします。

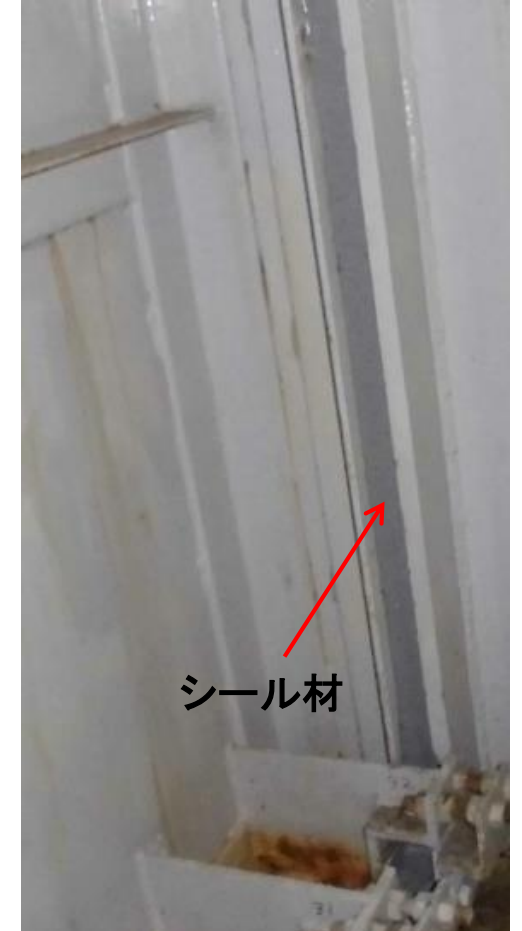
ブローアウトパネル内部

シール材

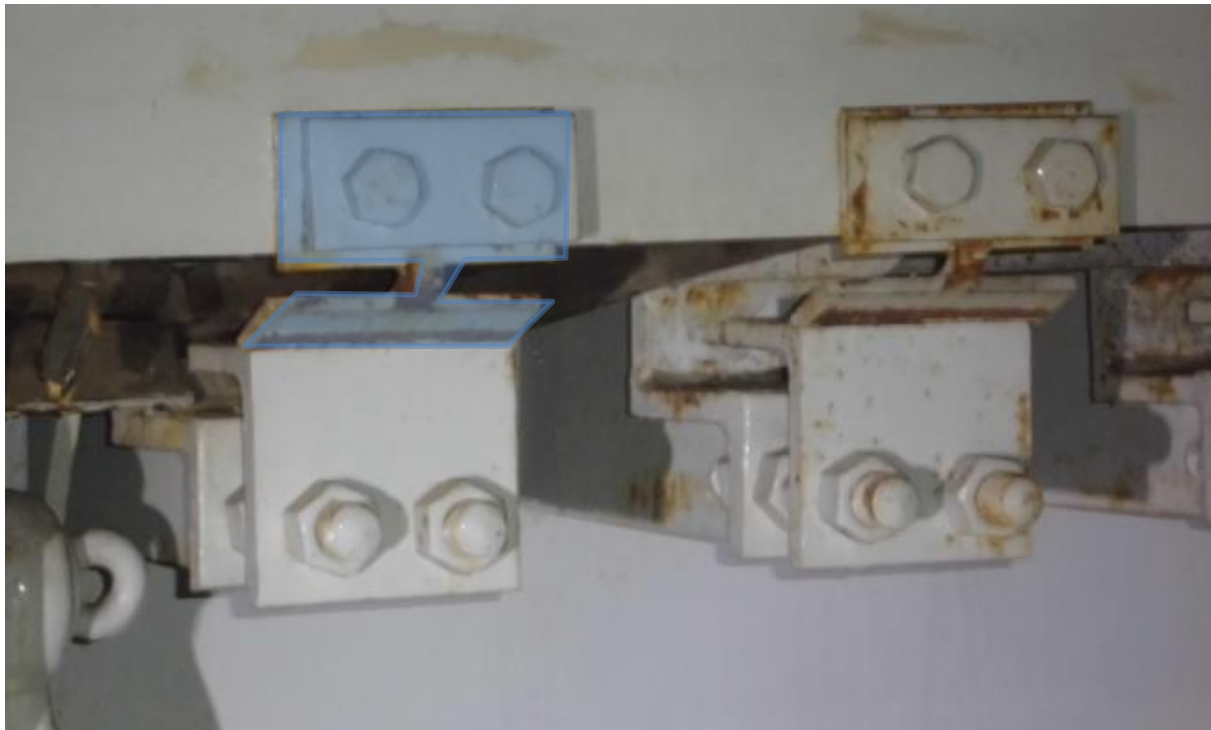
: 止め板

ブローアウトパネル止め板 南西コーナー（変形）	ブローアウトパネル止め板 南西コーナー（復旧後）
