福島第二原子力発電所における不適合処理・保守状況について

福島第二原子力発電所

福島第二原子力発電所 1号機コントロール建屋内における空気の流入について (管理区域外への放射性物質の放出なし)

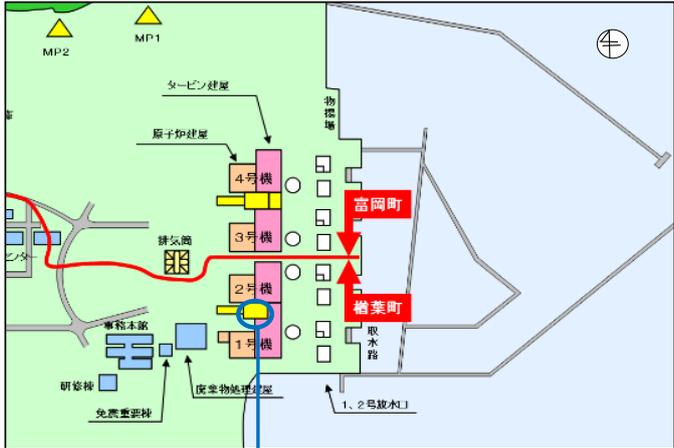
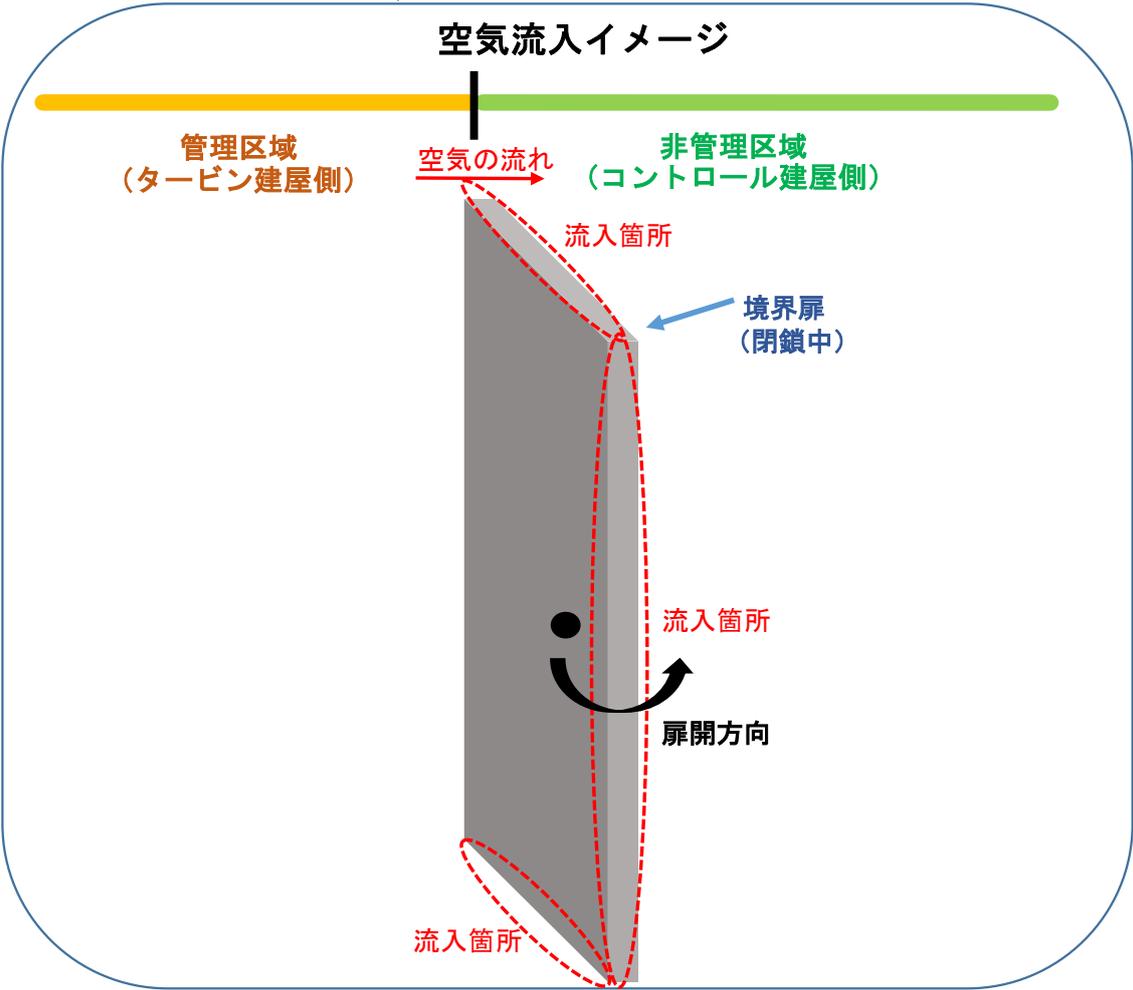
福島第二原子力発電所 現場概略図

2025年10月13日午後2時24分、1号機コントロール建屋^{*1}の巡視を行っていたところ、1階西側階段室にある管理区域^{*2}（タービン建屋とつながる連絡通路）の境界扉から同建屋内（非管理区域^{*3}）へ空気が流入していることを確認しました。

空気流入イメージ

当該扉についてはテープ養生による応急措置を行い、同日午後4時22分に空気の流入が停止したことを確認しました。
