2.4 各事案に関する調査結果

2.4.1 福島第一原子力発電所

1F1 - 1 福島第一原子力発電所 1号機 - シュラウド

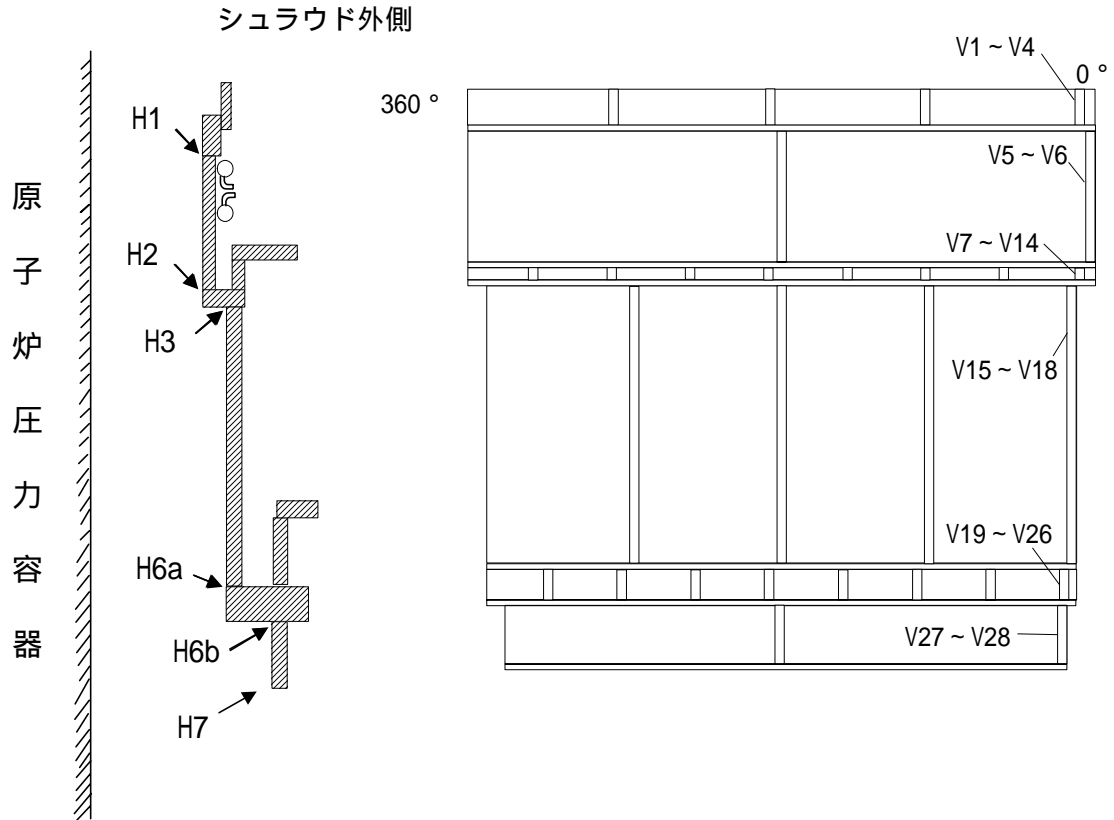
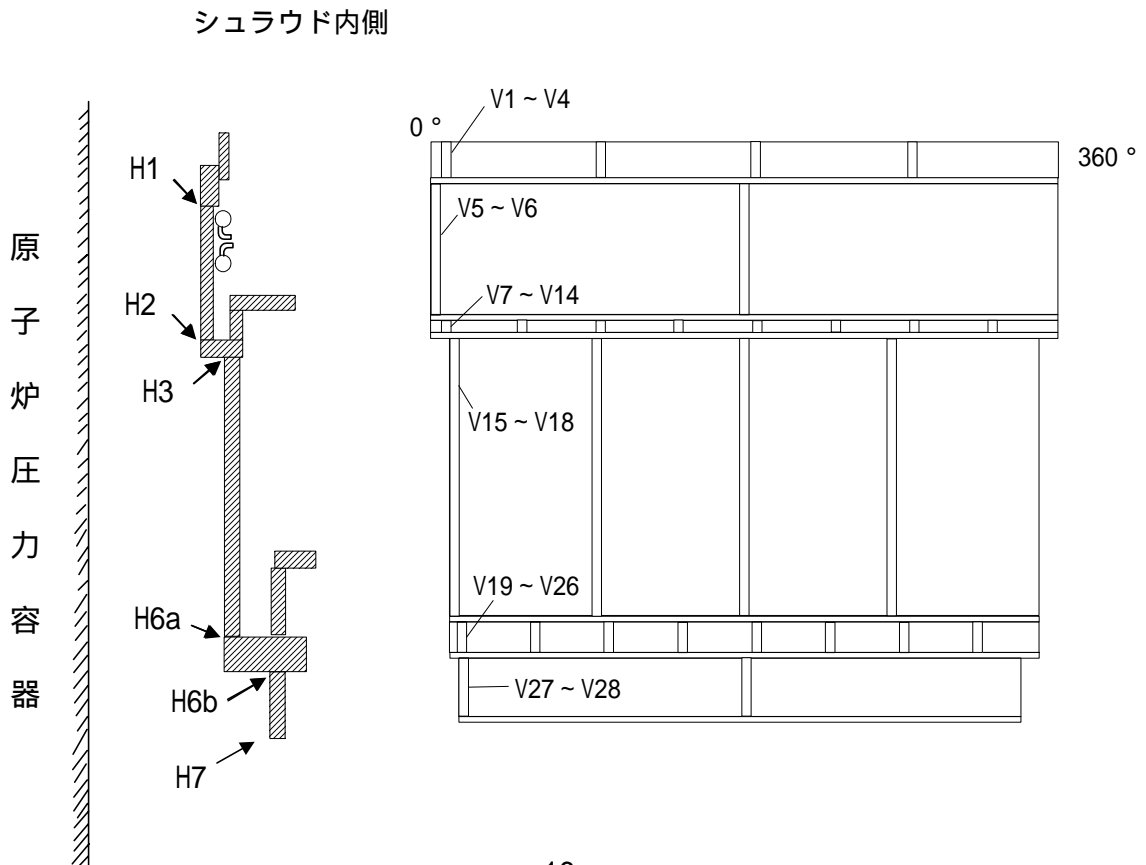
福島第一 1号機 シュラウド展開図

VT 検査及び UT 検査を実施したところ、H2 及び H3 部分にひび等が発見された。

GE 社が作成した英語版報告書には、ひび等の長さが米国 ASME 規格に基づき算出した許容範囲を下回っているので、運転を継続しても問題ないと記載されている。

第 19 回定期検査期間中の自主点検 (GE 社に委託) において、シュラウド点検を実施したところ、前回点検時に発見されたのと同じ部分にひび等が発見された。

これらのひび等の状況は、前回の点検時と比較してそれほどの変化は見受けられなかったため、前回同様、報告は必要ないと判断した。

なお、当時の評価技術で行った構造強度評価の結果より、確認されたひび等をすべてき裂と仮定し、取替工事が開始されるまでのき裂進展を考慮した予想き裂長さは、極限荷重評価法及び破壊力学的評価法により評価された許容き裂長さ以下であり、取替工事を行った平成 12 年までの安全性は確保されていることが確認された。

しかし、ひび等が発見された場合には、その程度如何に関わらず、ひび等の状況を記録したうえで、設備に関する履歴管理を行うとともに、次回以降の定期検査時に再点検を行い、状況についての経過観察を実施するなどして、設備の維持管理の高度化、知見の蓄積に努めるべきであった。

(3) 取り替えた旧シュラウドのひびについて、詳細分析を行わなかったこと
取り替えた旧シュラウドのひびについて、詳細分析を行い、技術的知見の向上を図るべきであった。
