## 1F4 - 1 福島第一原子力発電所 4号機 - シュラウド

### 1 . 事案の概要

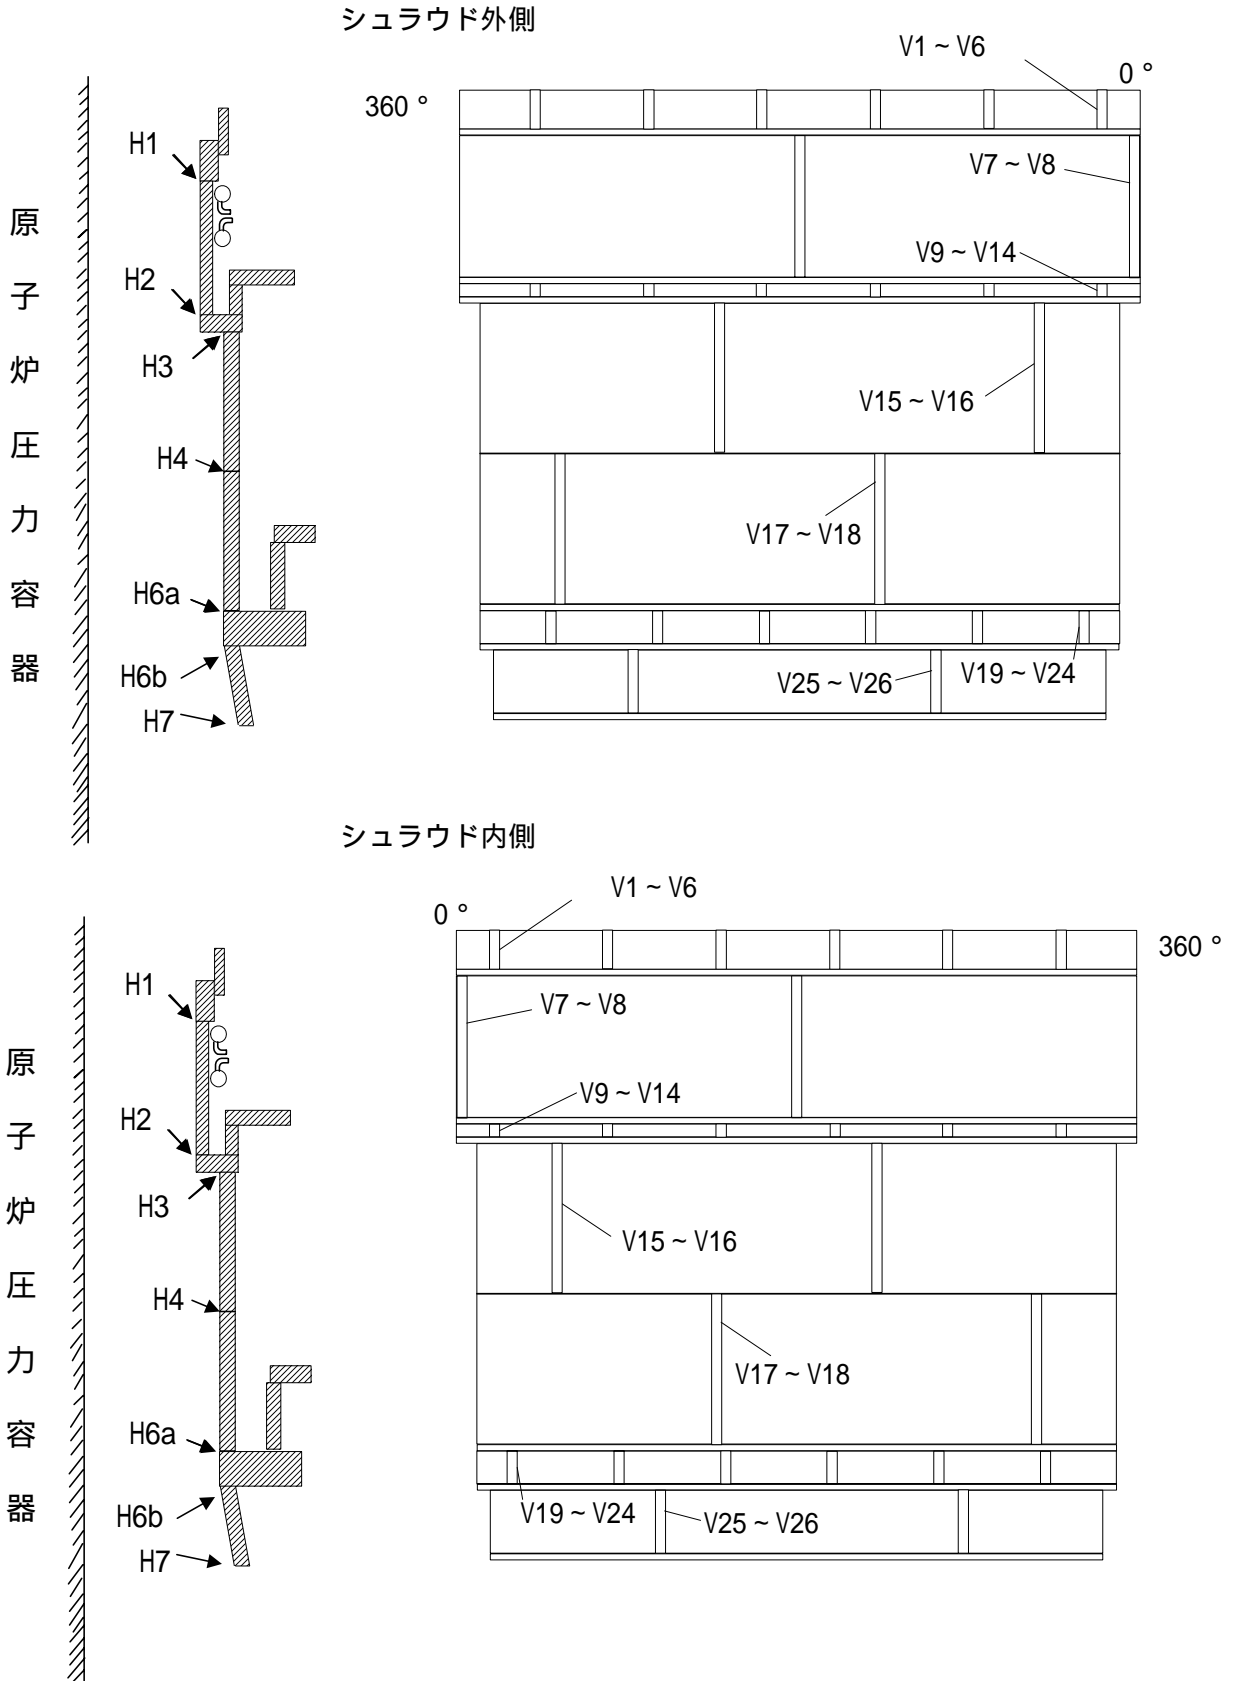
# 福島第一 4号機 シュラウド展開図

第 12 回定期検査期間中の自主点検において、GE 社に委託してシュラウドの VT 検査を実施したところ、V15 内側にひびの徴候が発見された。

この徴候は非常に小さく、その縦溶接線を斜めにまたいだ形状から、ひびではないと判断し、法令・通達等に基づく行政当局への報告は必要ないと判断した。

果、第 12 回定期検査期間中に発見されたひびの徴候のほかに、H3 部分にもひびの徴候が発見されたが、GE 社からこれについては問題ない(ひびではない)との報告を受けた。

第 15 回定期検査期間中、自主点検として GE 社に委託してシュラウドの VT 検査を実施したところ、V15 部分にこれまでと同じものと思われるひびの徴候が認められた。

この徴候について、GE 社は、縦溶接線を斜めにまたいだものであること、過去数回の自主点検で特段の進展がないことから、ひびではなく、製作時や搬入時についたキズのようなものではないかと評価した。

同号機のシュラウドは現存するが、確認されたひびの徴候をすべてき裂と仮定し、10 年間のき裂進展を考慮した予想き裂長さは、極限荷重評価法及び破壊力学的評価法により評価された許容き裂長さ以下であり、安全性は確保されていることが確認された。なお、現時点の安全性に関する判断についての詳細は、「3. 現在使用中の機器に関する安全性評価」参照。
