1F5 - 2 福島第一原子力発電所5号機 - アクセスホールカバー

福島第一 5号機

アクセスホールカバー

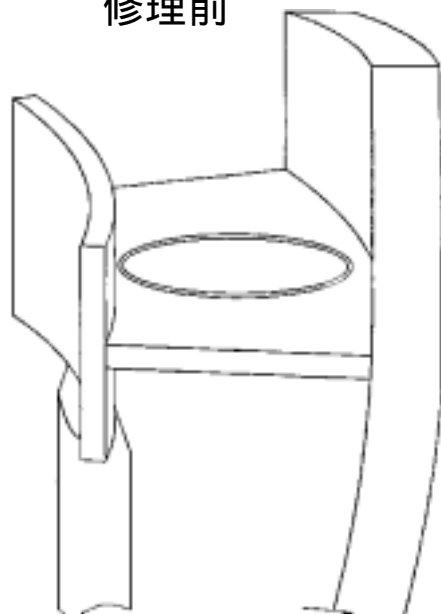
修理前

第11回定期検査期間中に、当社は、予防保全工事としてGE社に委託し、2か所あるアクセスホールカバーの取替工事を行った。工事中に、GE社がアクセスホールカバーのボルト締付状態を確認したところ、2つあるアクセスホールカバーのうち、一方のアクセスホールカバーを締め付ける6本のボルトの1本が完全には締めきっていないことが発見された。

締めきっていないボルトについては、特別なカメラで確認できる程度のものだった。また、5本が確実に締まっていることから、十分な締め付け力が確保され、アクセスホールカバーの機能は問題ないことを確認してい
