1F6 - 3 福島第一原子力発電所 6 号機 - ジェットポンプ (ウエッジ等)

1. 事案の概要

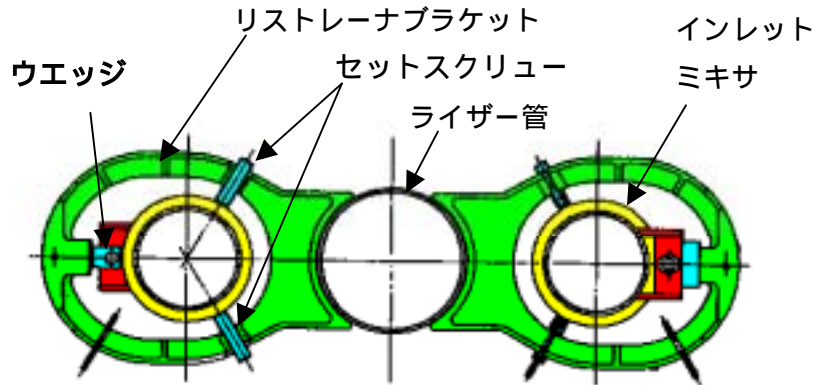
ジェットポンプ (ウエッジ部)

第 16 回定期検査期間中の平成 12 年 11 月に、自主点検として GE 社に委託してジェットポンプのセットスクリューやウエッジの点検を実施したところ、セットスクリューとインレットミキサの間に隙間及びウエッジに摩耗が生じていることが発見された。

なお、その後第 17 回定期検査期間中 (平成 14 年 4 月 ~) の平成 14 年 6 月に、念の為、上記ジェットポンプのウエッジの交換を実施した。これにより、セットスクリューとインレットミキサの間に隙間及びウエッジの摩耗に関する問題は解消した。
