2F2 - 1 福島第二原子力発電所 2号機 - シュラウド

1. 事案の概要

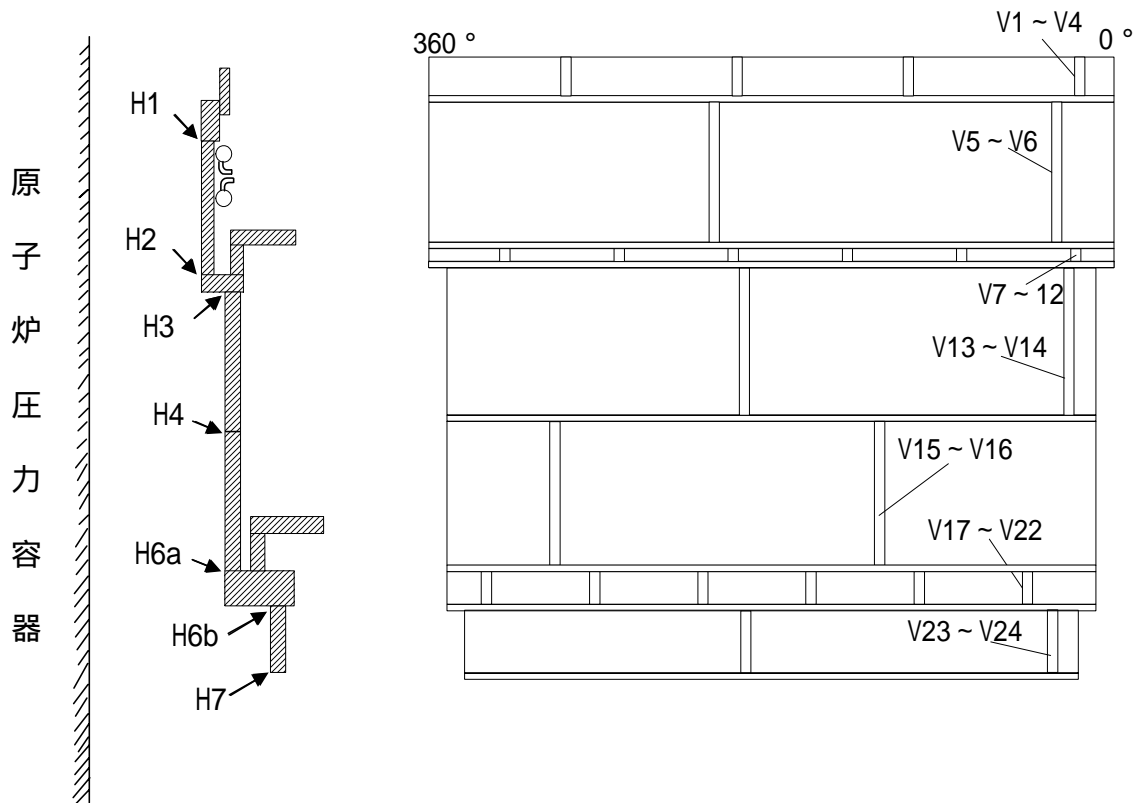
シュラウド外側

平成6年5月、同号機の第8回定期検査期間中の自主点検において、GE社に委託してVT検査を行ったところ、H3内側、H3外側、H4内側等に、複数のひびの徴候が発見された。

GE社は、これらのひびの徴候について、その場所及び形状から、クラッド(汚れ等の付着)が建設段階でのこすり跡ではないかと評価した。

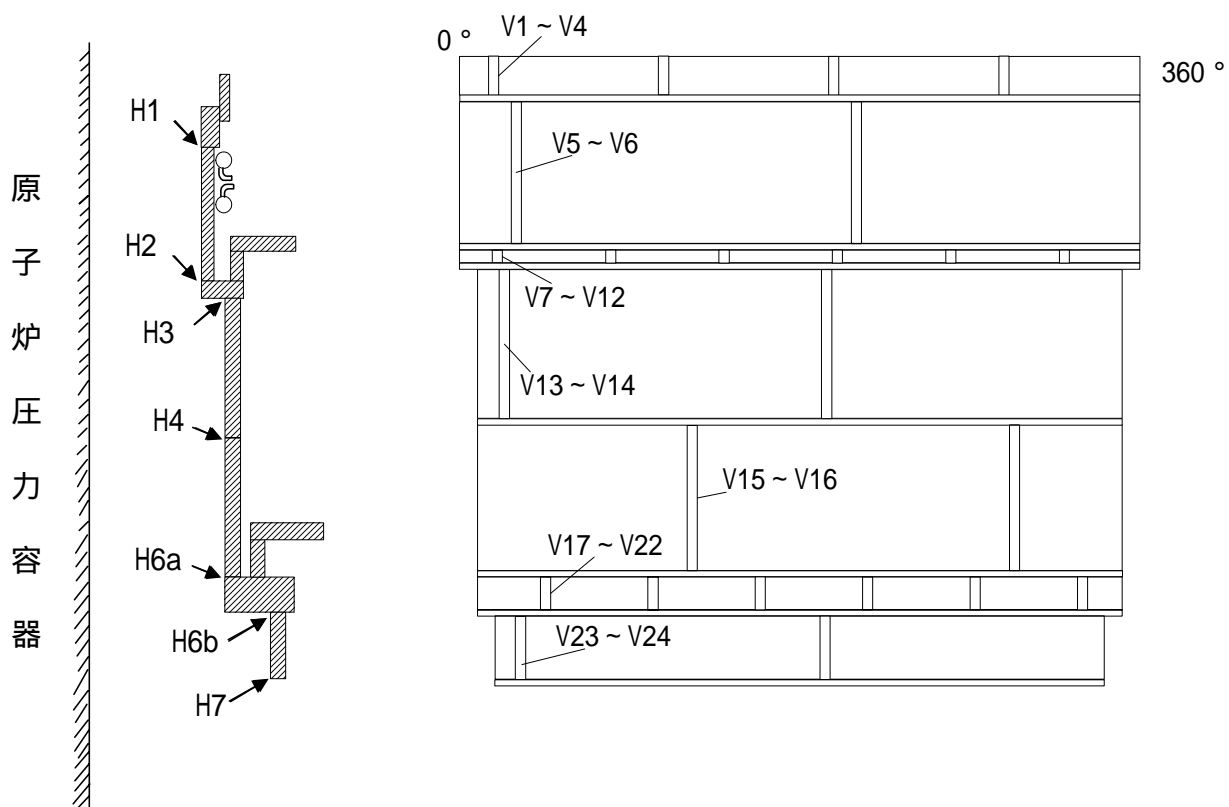
シュラウド内側

VT 検査の結果は、H3 内側、H4 内側に複数のひびの徴候が確認されたが、いくつかはブラッシングにより見えなくなったものもあった。

平成 9 年 2 月、第 10 回定期検査期間中の自主点検において、GE 社に委託し、VT 検査を行ったところ、H3 内側、H4 内側等に複数のひびの徴候を発見した。

同号機のシュラウドは現存するが、確認されたひびの徴候をすべてき裂と仮定し、10年間のき裂進展を考慮した予想き裂長さは、極限荷重評価法及び破壊力学的評価法により評価された許容き裂長さ以下であり、安全性は確保されていることが確認された。なお、現時点の安全性に関する判断についての詳細は、「3.現在使用中の機器に関する安全性評価」参照。
