2F3 - 1 福島第二原子力発電所 3号機 - シュラウド

1. 事案の概要

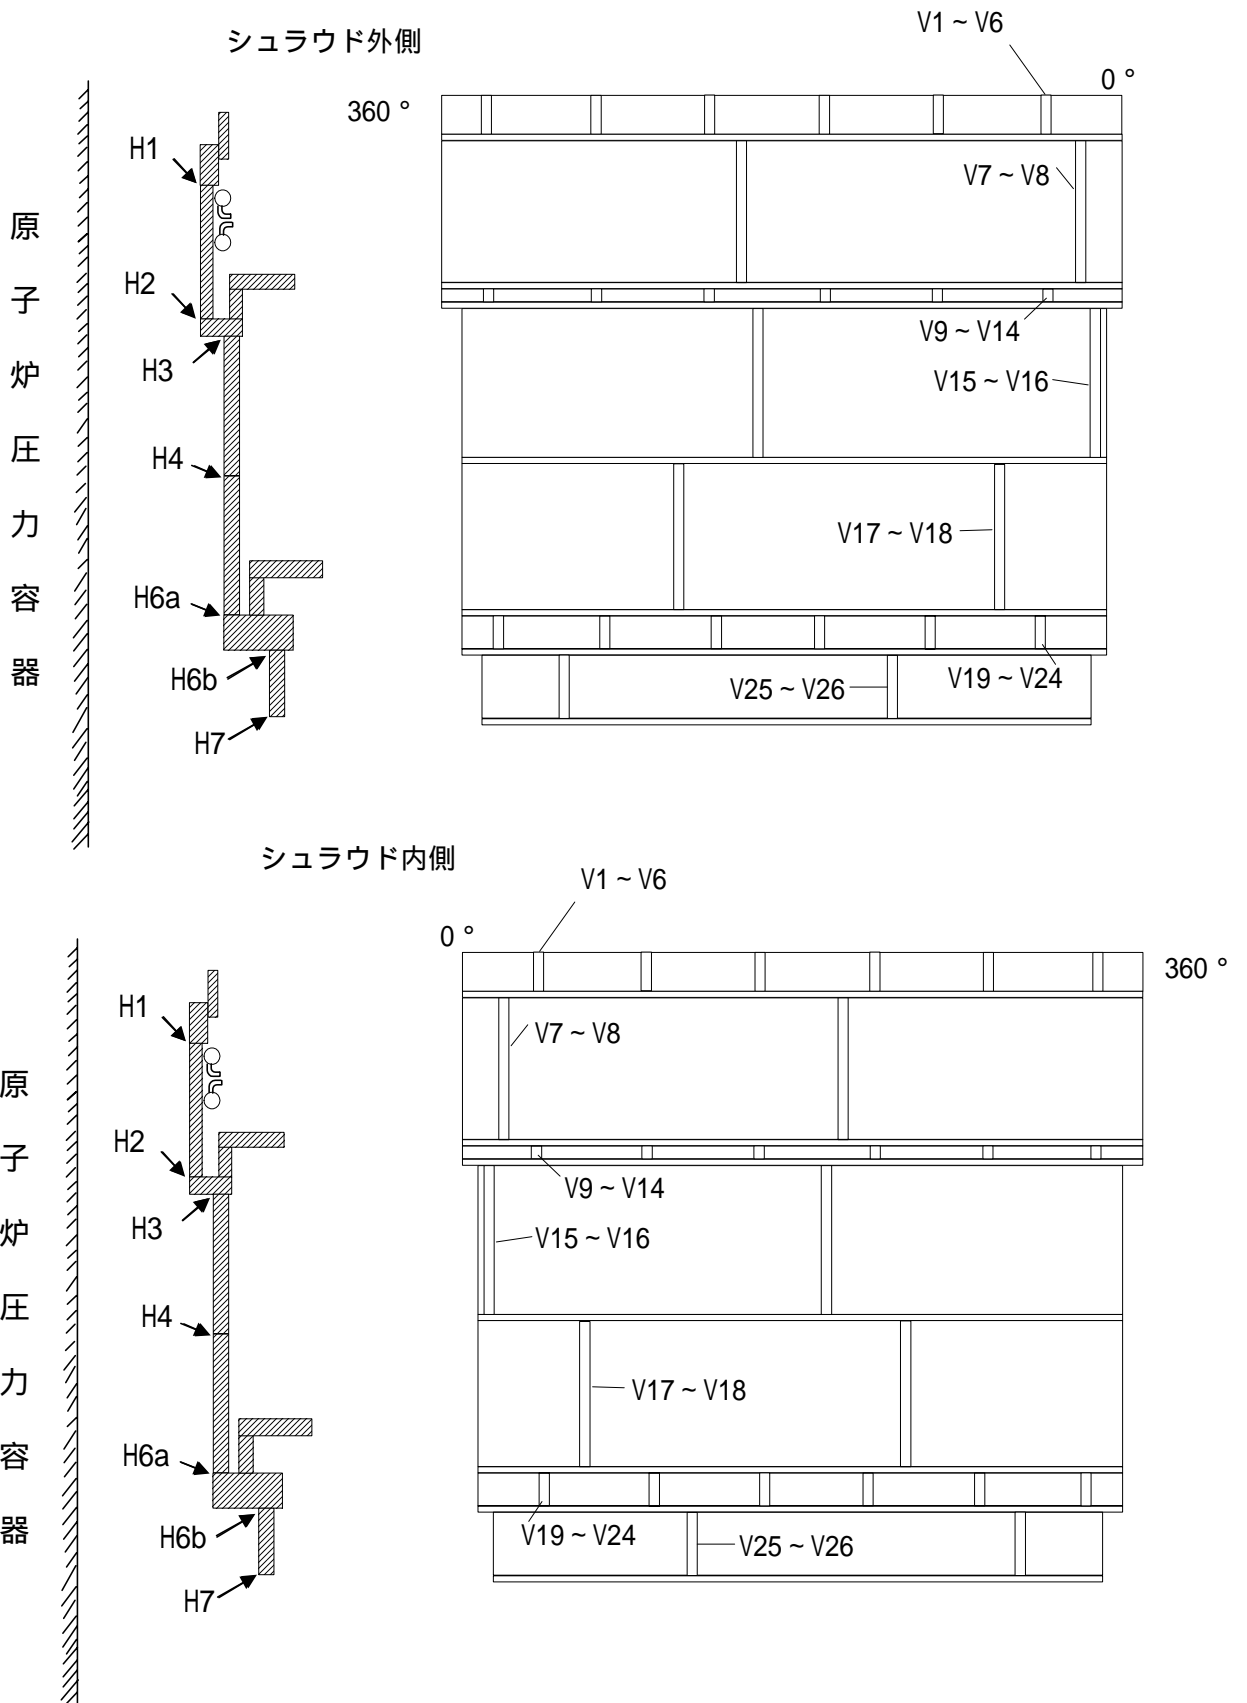
福島第二 3号機 シュラウド展開図

平成 9 年 6 月、第 8 回定期検査期間中の自主点検において、GE 社に委託して、GE 社がシュラウド内外面の複数の溶接部（H3,4 内側、H6a 外側）について、VT 検査を行った結果、6 月上旬に、H4 内側及び H6a 外側に、ひびの徴候が発見された。

H6a 外側の徴候は、全周にわたるものだったが、縦溶接線部分には生じていなかったため、全周にわたって 1 本につながってはいなかった。また、非常にうっすらとした細いものだった。

当社としては、この徴候が仮にひびであったとしても、その外観、性状等から判断して深いものではないと考えられること、本件シュラウドは応力腐食割れ対策材である SUS316L 材で作られており、その進展の速度も遅いと考えられたこと、徴候が存在する下部リング部はシュラウド胴部と比較して倍以上の厚みがあること、リング部に生じたひびは一定程度進展すると、原因となっている応力がなくなり進展が止まると考えられることから、この徴候は構造上の強度や機能に影響を及ぼすものではなく、法令・通達等に基づく行政当局への報告は不要であると判断した。

なお、当時の評価技術で行ったH6a外側の残留応力分布解析、応力拡大係数の解析結果より、き裂は進展した後、停留するため、構造強度上問題ないことが確認されている。また、H6a外側以外の徴候について、すべてき裂（ひび）と仮定し、極限荷重評価法及び破壊力学的評価法により評価を行った結果、ひびの徴候が確認されてから10年後においても構造強度上の問題がないことが確認されている。

行政当局へのひびの報告にあたっては、運転停止中であり事象の進展が考えられないこともあり、深さ測定結果についての評価を行った後の 7 月 6 日に炉内作業中にひびを見つけたとして報告した。その後、タイロッドによる修理を実施した。

同号機のシュラウドは現存するが、H6a外側のひびについては、平成13年タイロッドにより修理済みであるため、安全上の問題はない。
