2F4 - 2 福島第二原子力発電所4号機 - ジェットポンプ (ウエッジ等)

1. 事案の概要

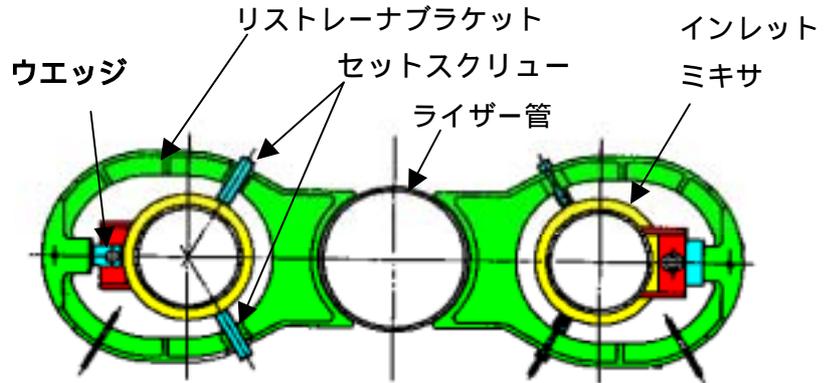
ジェットポンプ (ウエッジ部)

第6回定期検査期間中の平成7年6月に、自主点検としてGE社等に委託してジェットポンプの点検を実施したところ、セットスクリューとインレットミキサの間に隙間が生じていることが発見された。

第8回定期検査期間中の平成10年3月に、自主点検としてGE社に委託してシュラウドの点検を実施していたところ、点検が予定よりも早く終了したことから、上記(1)のセットスクリューとインレットミキサの間の隙間について状況を確認するようにGE社に依頼した。このGE社による確認の結果、数は減っているが、セットスクリューとインレットミキサの間に隙間が生じているものがあることが確認された。
