2.4.3 柏崎刈羽原子力発電所

KK1 - 1 柏崎刈羽原子力発電所 1号機 - シュラウド

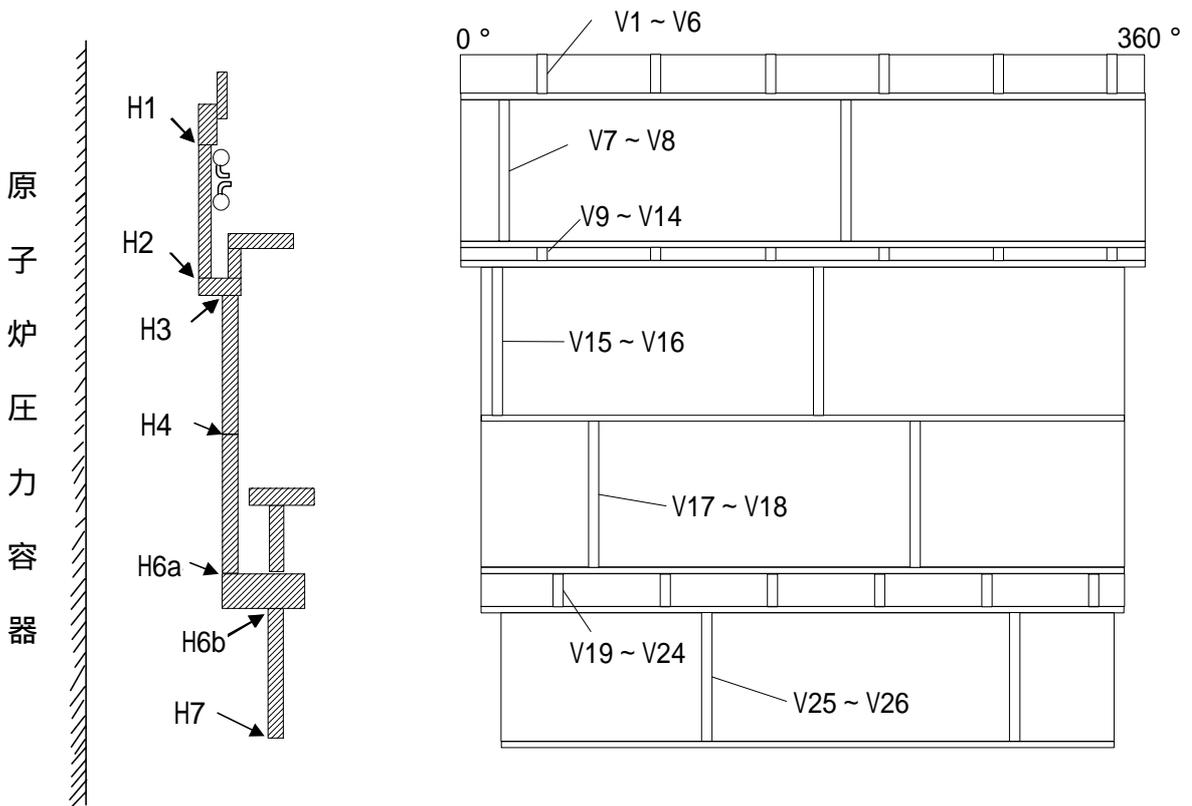
シュラウド内側

第7回定期検査期間中の自主点検(GE社に委託)において、シュラウドのVT検査を行ったところ、H4内側に溶接線端部から上向きにY字型のひびの徴候を発見した。

前回確認されたひびの徴候と同様のものが再度確認されたが、進展した痕跡はなかった。

前回までに確認されていた徴候に変化は認められず、また、H4 内側に、前回までに確認された徴候に類似した新たな徴候が発見された。

第 7 回定期検査期間中の自主点検において発見された H4 内側のひびの徴候は非常に小さく、またその形状から判断してひびではなく、安全上の問題はないと判断した。

確認されたひびの徴候をすべてき裂と仮定し、10 年間のき裂進展を考慮した予想き裂長さは、極限荷重評価法及び破壊力学的評価法により評価された許容き裂長さ以下であり、安全性は確保されていることが確認された。なお、現時点の安全性に関する判断についての詳細は、「3. 現在使用中の機器に関する安全性評価」参照。

しかし、ひびの徴候が発見された場合には、それがひびであるか否かに関わらず、その徴候の状況を記録したうえで、設備に関する履歴管理を行うとともに、次回以降の定期検査時に再点検を行い、状況についての経過観察をするなどして、設備の維持管理の高度化、知見の蓄積に努めるべきであった。
