復水補給水系の水が純水補給水系へ流入した推定原因メカニズム

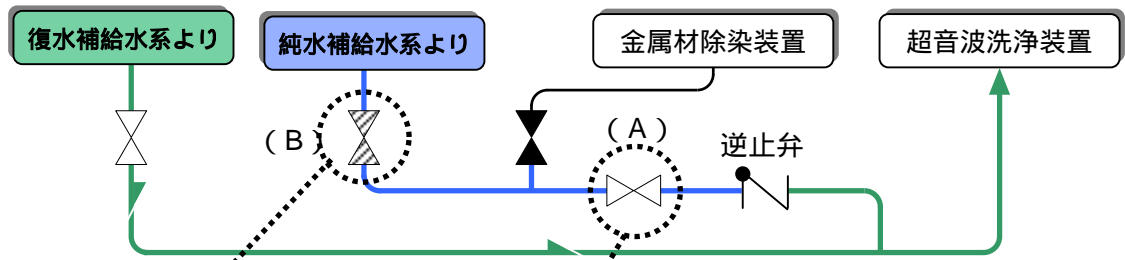
2. 7月28日 超音波洗浄作業後

作業終了後、当該弁(A)と誤って閉操作したものの、「微開」(全閉になっていない)であったものと推定。

超音波洗浄作業時に開操作を行い、作業終了後、誤って隣接する弁(B)を開操作したため全開のままとなった(8月5日まで継続)。

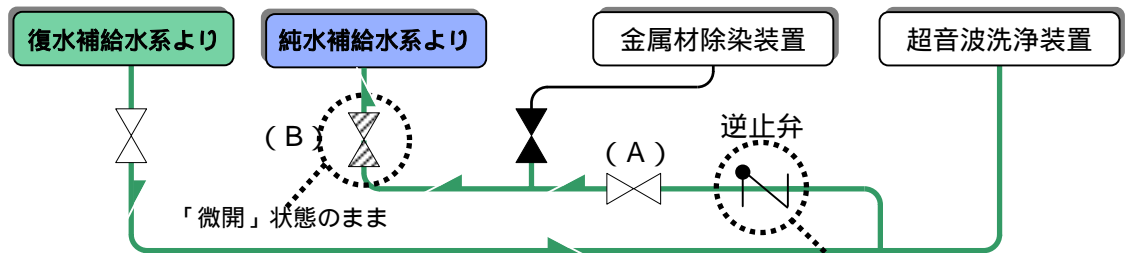
3. 7月30日 復水系の圧力変動により逆止弁が開閉した際、弁座シート面の接触具合が変化し、シートリークが発生

復水系の圧力変動により一時的に開閉した際に弁座側のシート面の接触具合が変わってシートリークが発生し、復水補給水系から純水補給水系へと水が流入した。これにより純水補給水系の使用量積算計とその供給先の使用量との間に不整合が発生。

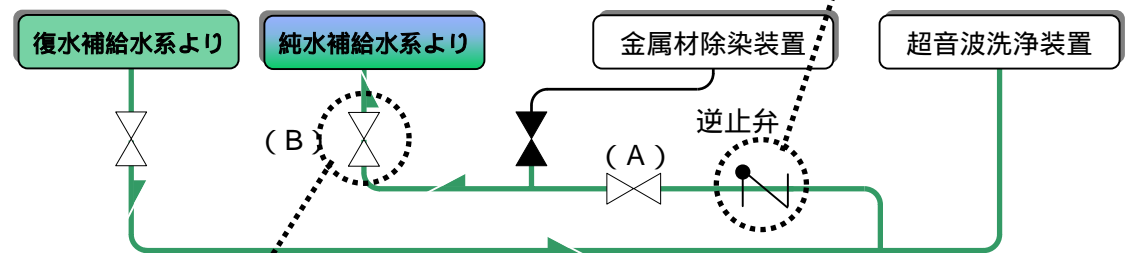
4. 7月31日 金属材除染作業実施後

金属材除染作業を行う作業員が閉まっていることに気づき、開操作したため、復水補給水系から純水補給水系への水の流入が増加。
