当社渋沢ダム報告データの改ざん
に関する調査報告書

平成 19 年 1 月 10 日

東京電力株式会社

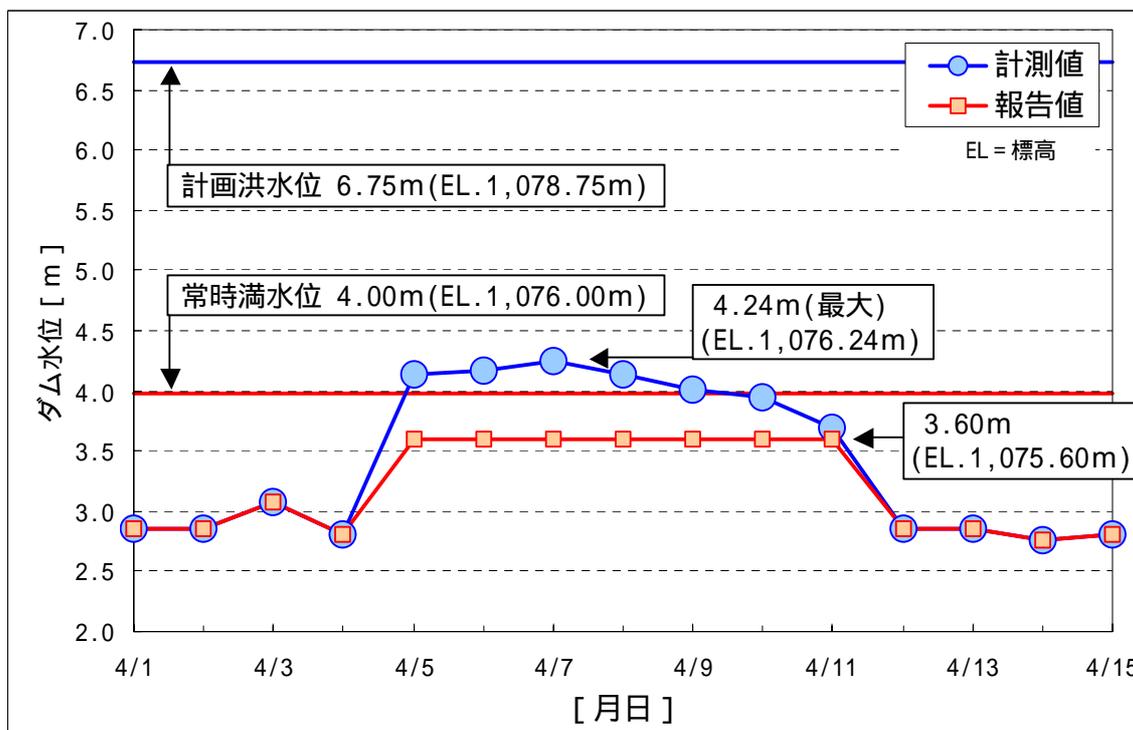
図 - 6 ダムの水位に関するデータ (H9.4.1~H9.4.15)

平成9年は、4月5日から9日までの5日間、降雨等によりダムへの流入量が増加した。しかし、その時点では、上述の冰雪除去作業は完了しておらず（同年は4月22日、23日に実施）、洪水吐きゲートが動作不能の状態であったことから、ゲートからの放流ができず、ダムの水位が常時満水位を超え、越流するに至った。

渋沢ダム操作規程では、洪水時（150 m³/s以上の流入がある状態）以外に常時満水位を超えて貯留をしてはならないと規定されていることから、当該担当者は、このままでは、ダム操作規程違反になってしまうと考え、上司（主任、副長もしくは課長）に説明したうえで、上記5日間の報告値を常時満水位未満の値に改ざんするとともに、その後の2日間（10日、11日）の報告値についても、常時満水位に近い値となっていたため、あわせて低位の値に変更し、こうした経緯を説明することなく本店工務部に報告した。

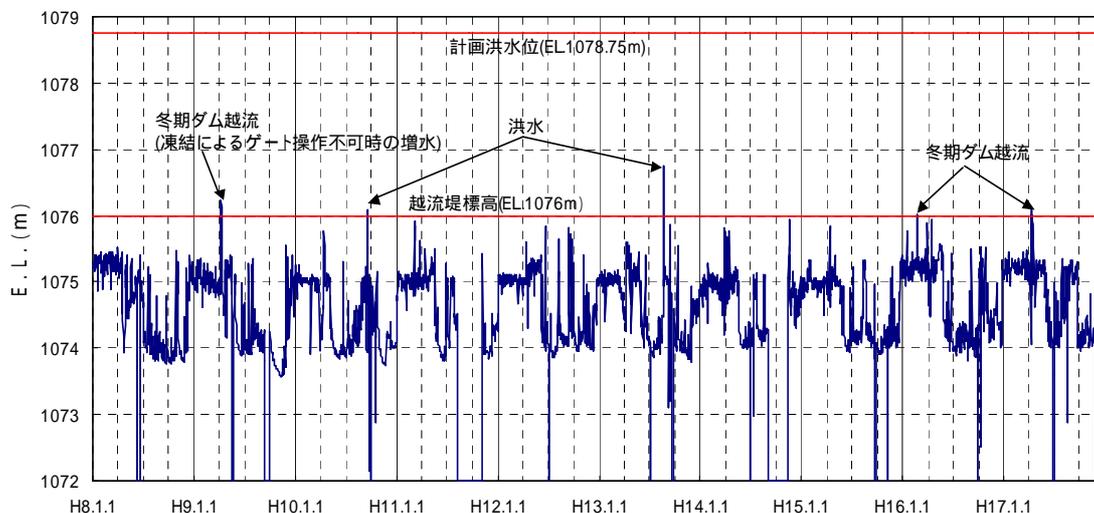
図 - 7 調整池水位

冬期間のうち12月から1月にかけては、河川からの流入量が最大取水量を下回ることから、流入分を発電に使用することとなり、ダム越流に至る水位上昇はない。一方、2月末から4月にかけては流入量が取水量を上回る場合があり、調整池水位が越流堤標高(EL.1076m)を越えてダム越流に至っている場合がある。

平成8年から平成17年の至近10年では、以下に示す期間で越流堤標高(EL.1076m)を越えた水位上昇が発生しているが、越流時の水位は何れの場合も計画洪水水位(EL.1078.75m)以下である。なお、平成9年4月以外はデータ改ざんを行っていない。

- ・平成9年4月5日～4月9日：最高水位 EL.1076.24m (冬期ダム越流)
- ・平成10年9月16日：最高水位 EL.1076.09m (洪水)
- ・平成13年8月22日：最高水位 EL.1076.76m (洪水)
- ・平成16年2月23日：最高水位 EL.1076.02m (冬期ダム越流)
- ・平成17年4月8日：最高水位 EL.1076.02m (冬期ダム越流)
- ・平成17年4月11日：最高水位 EL.1076.09m (冬期ダム越流)

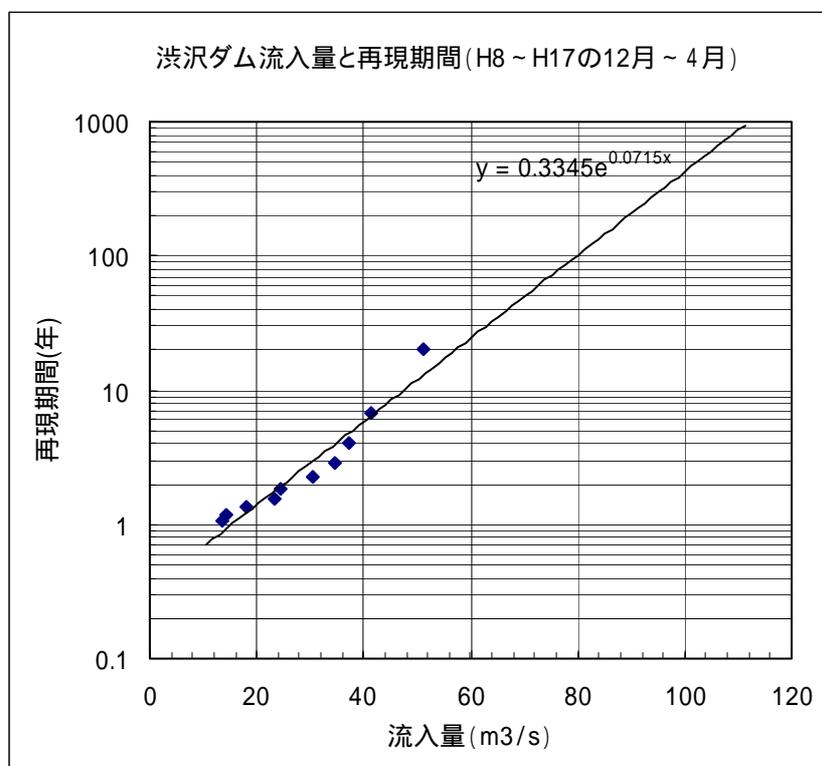
図 - 8 流入量と再現期間

至近 10 カ年の最大流入量は 51.2m³/sであった。これより、冬期にダム越流部の放流能力 252.5 m³/sに相当する流入が発生する確率、すなわち、調整池水位が設計洪水位に達する再現期間は 1,000 年以上である。

このことから、凍結により洪水吐きゲートが動作不能の状態となった場合でも、調整池水位が設計洪水位を超えることはなく渋沢ダムの安全性は確保されるものと判断される。

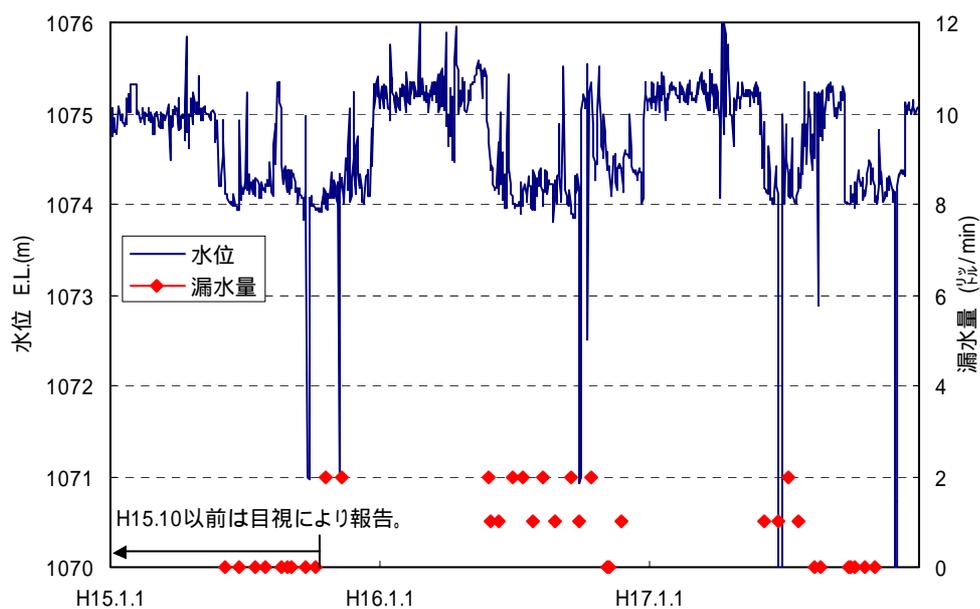
図 - 9 漏水量測定結果

- ・ヘアークラック程度のひび割れ、コンクリート打継目部の劣化（目地切れ）があるが、いずれも進行は見られない。
- ・ダム下流面の水平打継部より、滲み出し程度の漏水（合計1ℓ/min）が見られる。

ヘアークラック、コンクリート打継目部の劣化は見られるが、構造的に問題となるクラック等は確認されていない。また、ダム下流面の水平打継部から滲み出し程度の漏水も見られるが、それらを合計しても微量(1%程度)であり、また増加傾向もない。

なお、水位データに改ざんのあった当日はダム越流のため漏水量の計測を行っていないが、前後の漏水量が滲み出し程度であるとともに漏水量が調整池水位との相関もなく水位上昇による漏水量の増加も考えられないことから、H9年当時においても安全性に問題となる漏水は無かったと判断される。

ダムの安全性に関しては、現状問題ないと考えられるが、今後も引き続き巡視、点検により安全性を確認していく。

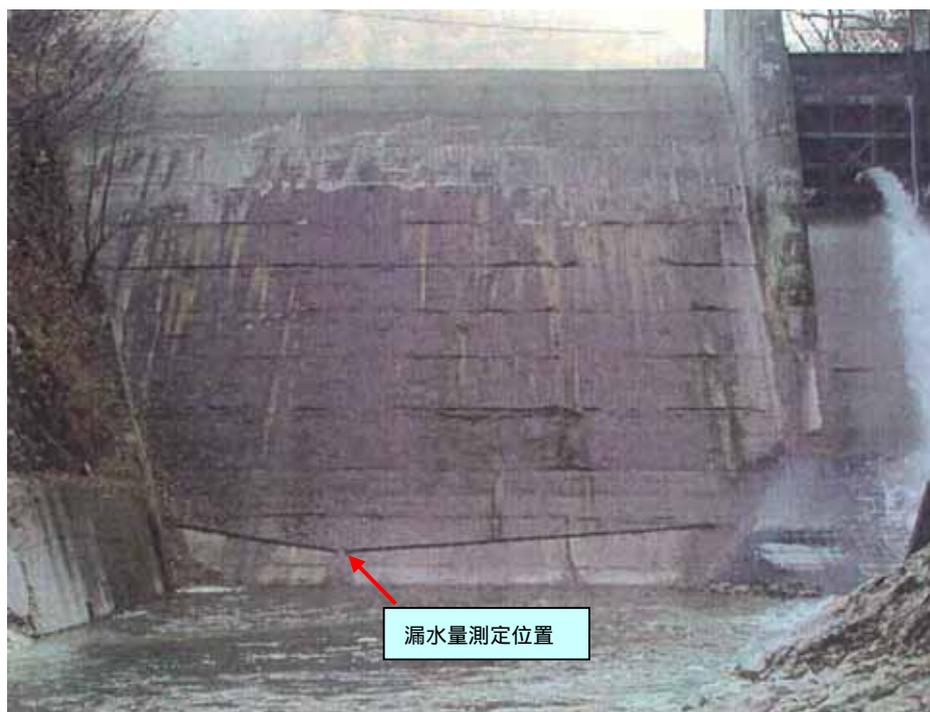
写真 - 2 漏水量測定方法

H15.10よりダム下流面導流部に漏水を集水するL形鋼を設置し、手動にて漏水量測定を実施
