7号機 低圧タービン（C）
第14段（タービン側）動翼フォーク部
点検状況について（続報）

平成20年3月19日
東京電力株式会社
柏崎刈羽原子力発電所

低圧タービン（C）第14段（タービン側）動翼 点検結果

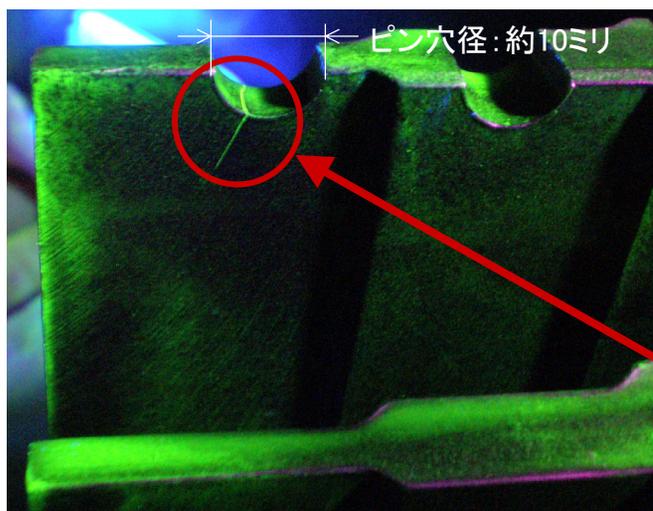
磁粉探傷試験による指示模様の例(1)
(第14段(タービン側)動翼(128枚目)フォーク部)

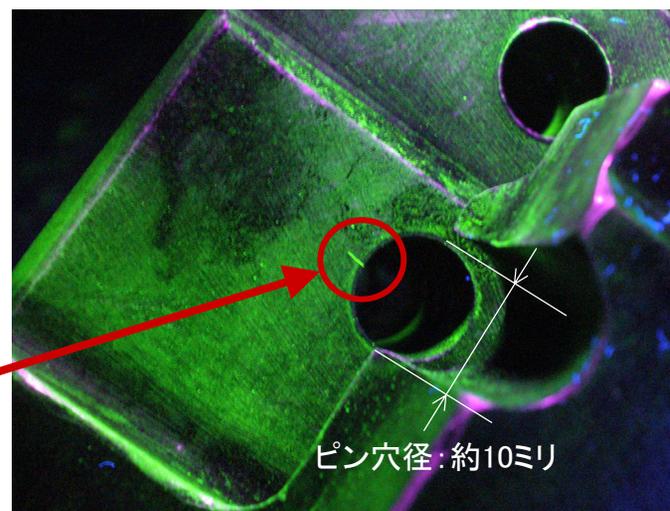
磁粉探傷試験による指示模様の例(2)
(第14段(タービン側)動翼(134枚目)フォーク部)
