福島第一原子力発電所 5 号機「原子炉隔離時冷却系の機能喪失における保安規定違反」事象に関する 根本原因分析の実施および再発防止対策の策定について（概要）

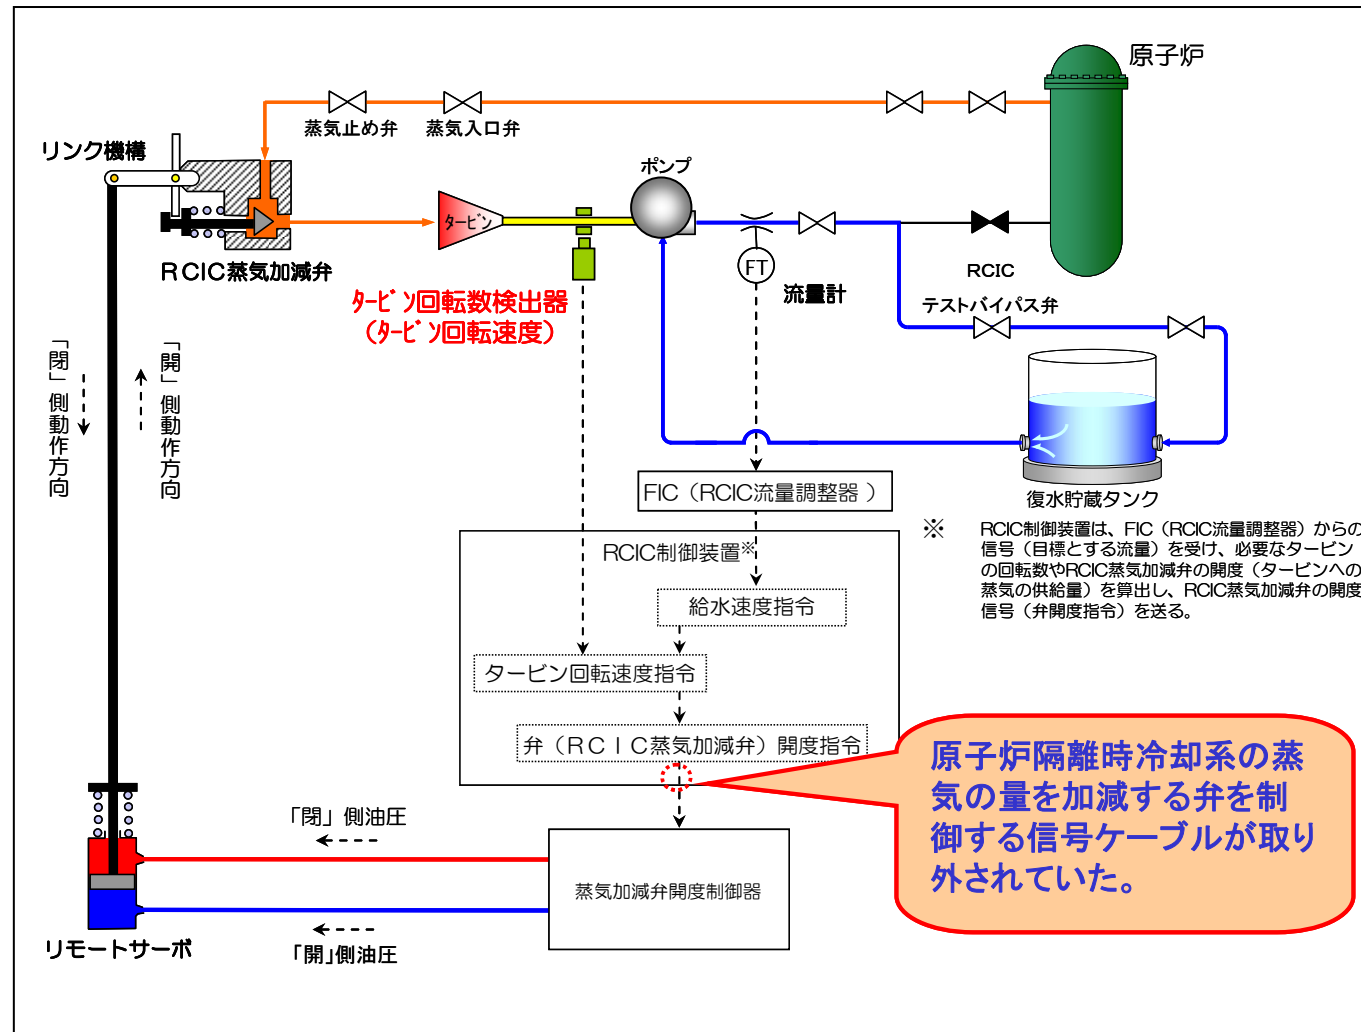
図 原子炉隔離時冷却系 系統および制御概略図

- 平成 22 年 9 月 2 日、定格熱出力一定運転中の福島第一原子力発電所 5 号機において、原子炉隔離時冷却系の定例試験（毎月 1 回）を実施したところ、午前 11 時 19 分に当該システムのタービンが自動停止した。
- このため、当該システムが動作可能な状態にないことから、午前 11 時 26 分、保安規定で定める「運転上の制限」を満足していないと判断した。
- 自動停止した要因を調査した結果、5 号機の原子炉隔離時冷却系タービン制御盤にある蒸気の量を加減する弁を制御する信号ケーブルが取り外されており、6 号機の作業表示札が取り付けられていた。
- 当該ケーブルが外された時期を調査したところ、平成 22 年 8 月 16 日から当該システムが動作可能な状態になかったことが確認された。
- 平成 22 年 9 月 27 日、原子力安全・保安院より、当該事象が保安規定に違反していることから、根本原因の分析と再発防止対策を策定するよう指示を受けた。
- 本日（11 月 29 日）、根本原因分析結果と再発防止対策を原子力安全・保安院へ報告した。

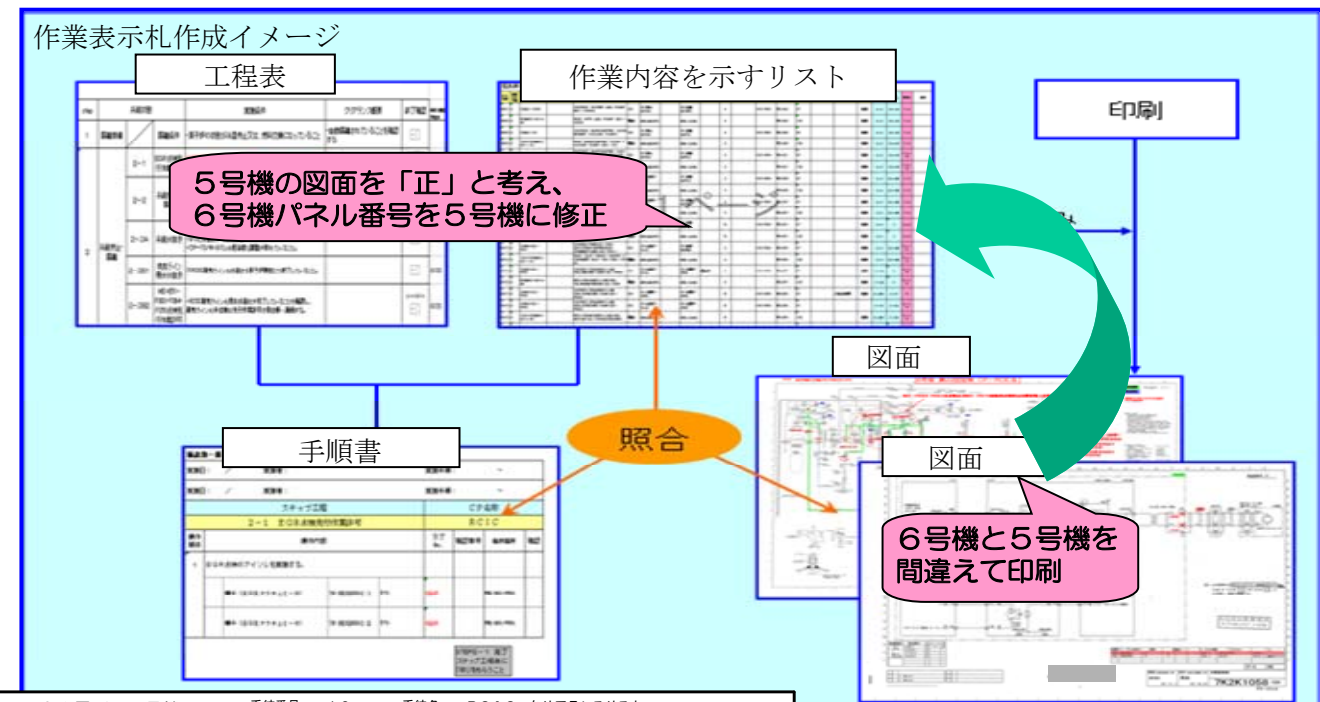
作業内容を示すリスト

- 資料作成者は、本来 6 号機の図面を打ち出すべきところ、誤って 5 号機の図面を打ち出し作業手順の検討を行った。
- 資料作成者は、関係書類の照合にあたり、誤って打ち出した 5 号機の図面を用いたため、機器等の点検前に行う作業で使用する「作業表示札」に記載される情報（パネル番号）を 5 号機のパネル番号で誤って入力した。
- 資料作成者は、パネル番号を修正したことについて、後任の資料作成者等の関係者に伝えなかったため、パネル番号の誤りや図面の誤りについて資料審査者も気づかなかった。

段階	問題点	直接原因	対策
資料作成段階	資料作成者は、誤った図面を印刷し使用した。	✓ 5号機と6号機の図面が類似しており、号機を容易に識別することが難しかった。	① 図面の号機表示を認識しやすくする。
	資料作成者は、誤った図面を用いて作業手順を検討した。	✓ 正しい図面を用いているか確認する仕組みが不十分だった。	② 新たに『資料確認者』を設置する。資料確認者は、作業内容を示すリストが正しい図面に基づき作成されていることを確認するとともに確認結果を履歴に残す。
	資料作成者は、作業内容を示すリストの現場パネル番号を、誤った図面を使用したことから5号機のパネル番号に修正した。	✓ 作業内容を示すリストの変更管理が十分でなかった。	③ 資料作成者は作業内容を示すリストの変更管理を行う。資料作成者が交替した場合、作業進捗状況と作業内容を示すリストの変更履歴（変更理由を含む）を確実に引き継ぐ。
	資料作成者が5号機のパネル番号に修正したことを、後任の資料作成者等の関係者に伝えなかった。	✓ 資料作成者が交替した場合の引き継ぐ仕組みが十分ではなかった。	④ 審査者は作業内容を示すリストの追加変更点について添付書類と整合を確認し、適切な内容であるか審査する。
資料審査者は、修正の誤りや図面の号機の誤りに気付かなかった。(図面は確認していない)	✓ 資料審査者が確認すべきポイントが明確になっておらず、役割・責任に不明確な部分があった。	⑤ 現場操作員が担当以外の号機で作業を行う場合、中央制御室と現場との連絡方法を明確にする。	
作業実施段階	6号機の現場操作員は、作業場所が5号機の設備であることを6号機の中央制御室操作員が理解していると思い、号機について明確に伝えず、ケーブルを取り外す作業の連絡を6号機の中央制御室操作員へ行った。	✓ 担当以外の号機で作業を行う際、作業が実施される中央制御室への連絡方法が不明確だった。	⑥ 今回の号機間違いの事例を踏まえ、複数の号機の設備が混在している現場において、操作パネルの号機を識別しやすいよう改善を図る。
