福島第一原子力発電所のトレンチ内で発見された放射性物質を含む溜まり水の対応について（第二回中間報告）

平成 24 年 3 月 30 日

東京電力株式会社

本報告書は、上記の指示文書に基づき実施したトレンチ等の点検の結果、及び止水対策等の実施状況について報告するものである。

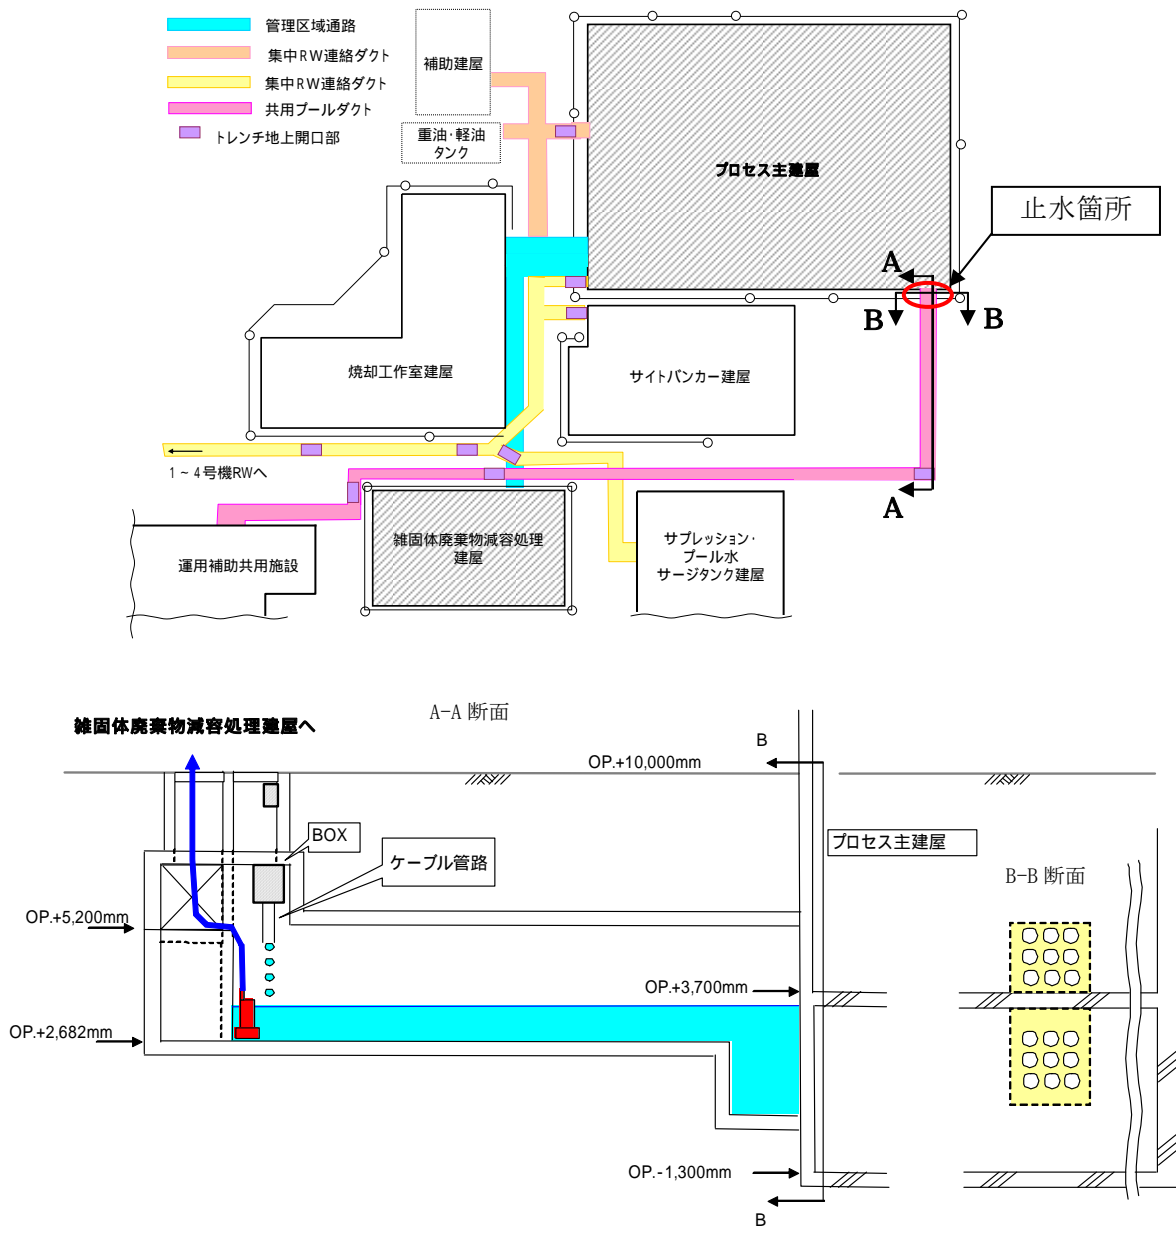
図 - 1 共用プールダクトの概略図

漏えいの原因としては、表-1に示すとおり、配管または電線管貫通部止水処理部の施工不良、閉止板外れ、またはこれら貫通部の施工忘れの可能性が考えられる。原因の特定は困難であるものの、漏えいの発生する可能性を比較検討したところ、シール材塗布部の隙間から漏えいした可能性が高いと考えられる。

対策として、共用プールダクト内に漏えいした高レベル放射性汚染水は、大部分がポンプによる汲み上げ等により回収可能であることから、共用プールダクト内の水位が上昇しないようプロセス主建屋または雑固体廃棄物減容処理建屋に適宜汲み上げを行う。

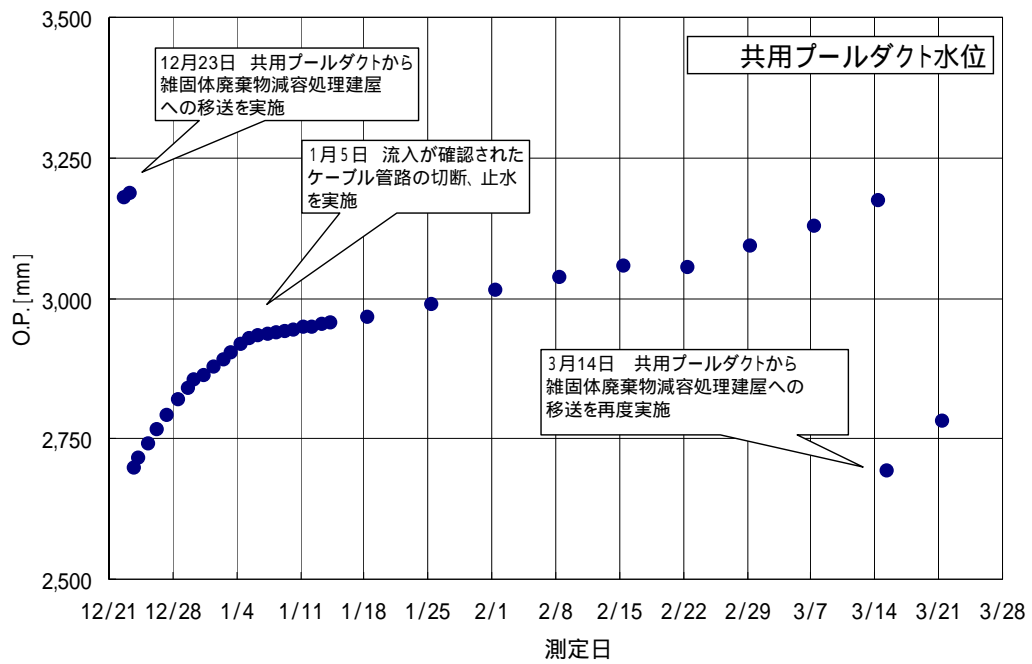
図 - 2 共用プールダクト内溜まり水の水位

図-2、3より、共用プールダクト内への流入が確認されたケーブル管路の止水処理を実施した平成 24 年 1 月 5 日以降については、流入量が大幅に減少していることが確認された。1 月 6 日以降の水位の増加から共用プールダクトへの流入量は、約 0.8m³/日である。一方、共用プールダクト内の溜まり水の放射性物質濃度は、 $2 \times 10^3 \text{Bq/cm}^3 \sim 8 \times 10^3 \text{Bq/cm}^3$ の範囲での変動が確認された。

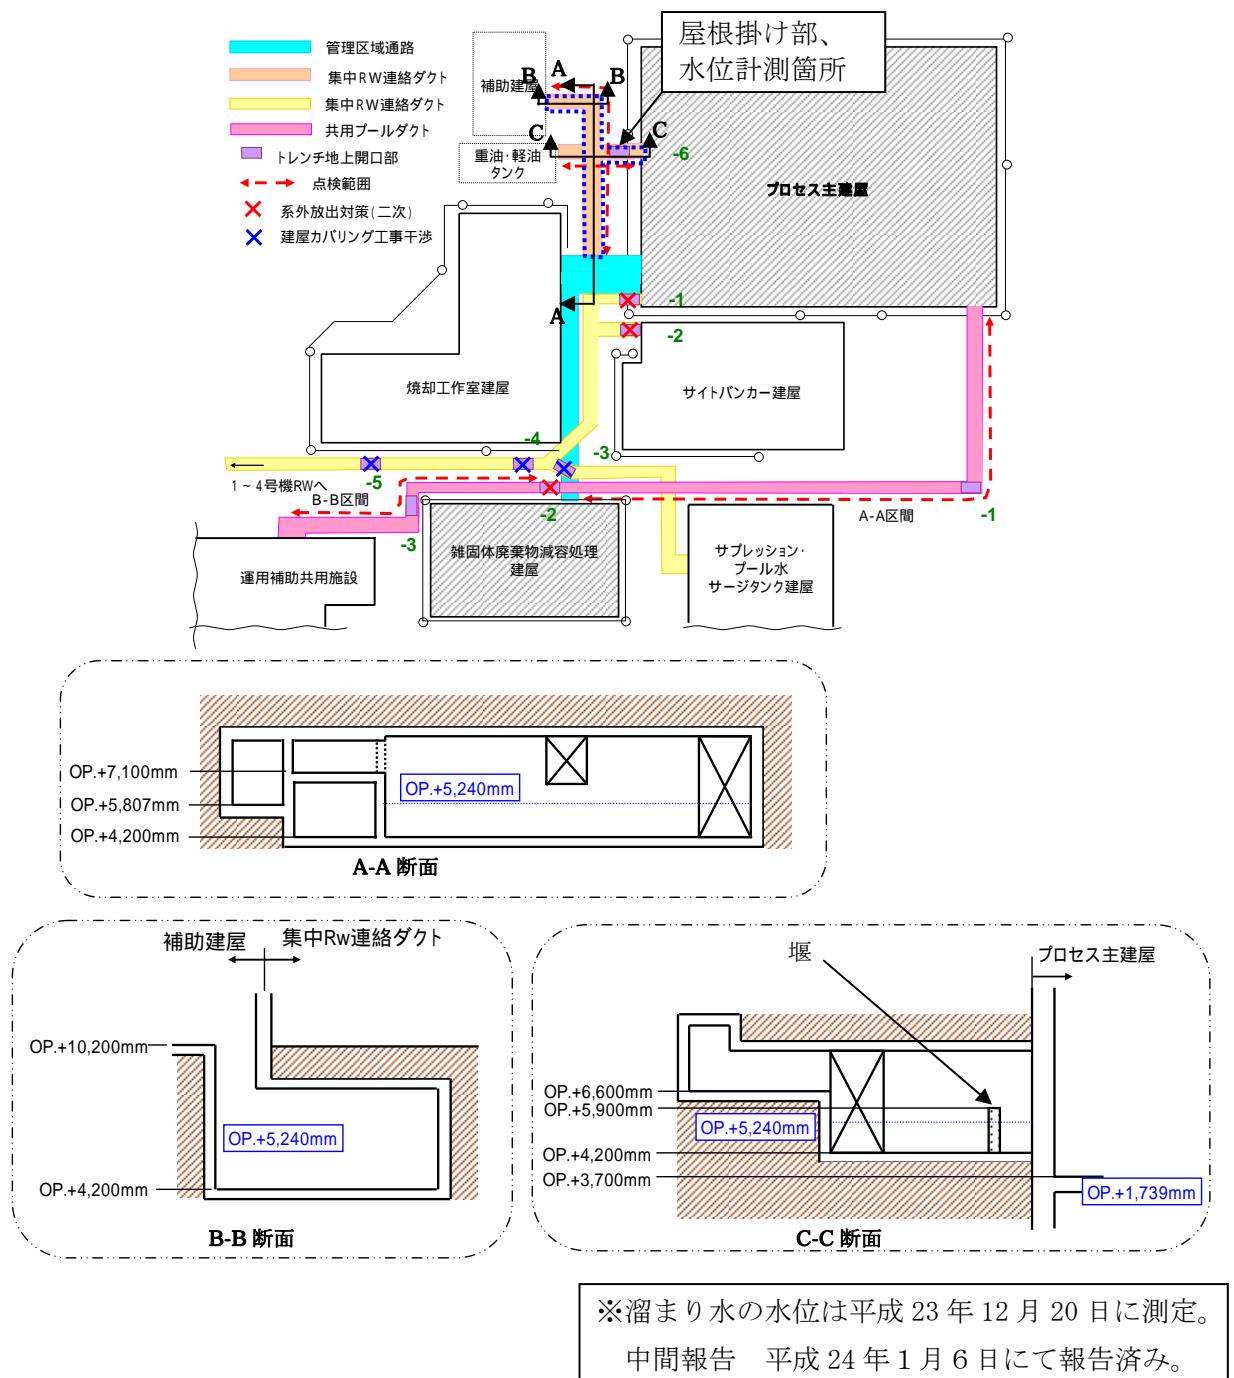
図 - 4 集中RW連絡ダクト の概略図

プロセス主建屋及び雑固体廃棄物減容処理建屋に接続する共用プールダクト以外のトレンチ等について、平成23年12月20日に点検を行った。その結果、集中RW連絡ダクト①（図-4）で溜まり水（約142m³）を確認した。当該箇所の溜まり水は、放射性物質濃度が10⁻¹Bq/cm³レベルと低いことから、プロセス主建屋に移送された高レベル放射性汚染水が漏洩したものではなく、トレンチ上部のハッチ開口部から浸入した雨水等であると考えられる。

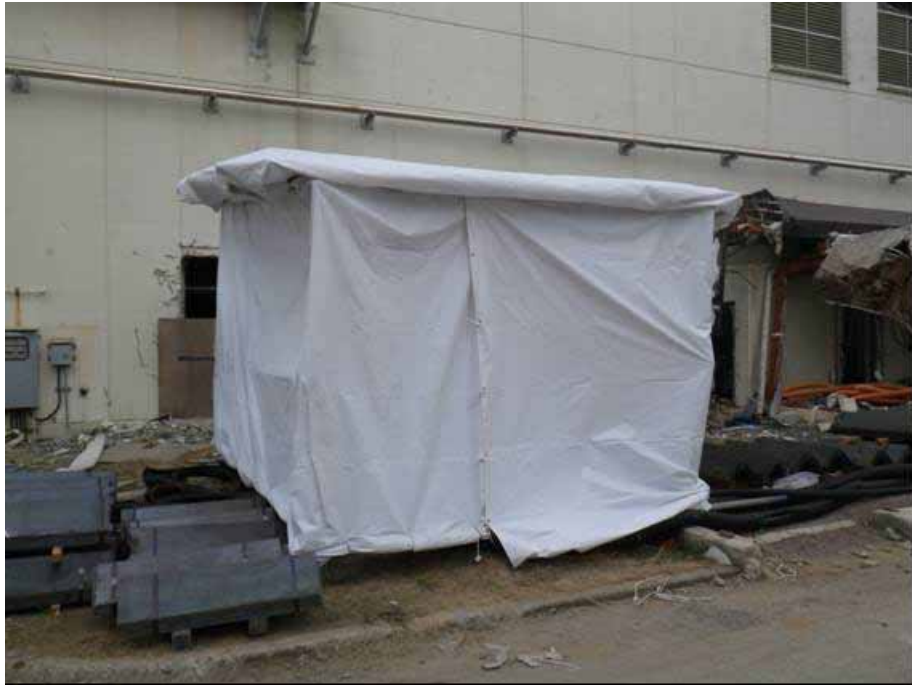
図 - 5 集中RW連絡ダクト の対策実施状況

【屋根掛け設置完了】

集中RW連絡ダクト①については、雨水浸入防止対策としてダクト上部のハッチ開口部に屋根掛けを行う（図-5）とともに、水位および放射性物質濃度も継続して測定を実施している。その結果は図-6、7に示すとおりであり、測定開始後、水位及び放射性物質濃度に変化はない。なお、当該ダクトの今後の状態監視については、溜まり水の水位及び放射性物質濃度に変化がないことから、1回/月の測定とするが、プロセス主建屋の水位が上昇した場合は、測定を強化することとする。

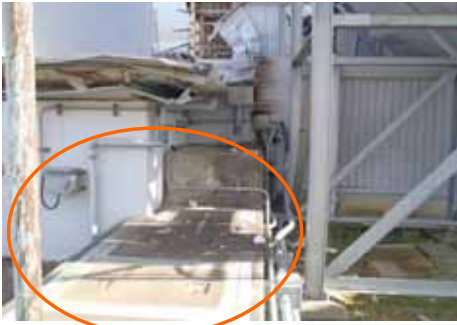
○：対象設備	・点検箇所周辺が高線量のため。
1-16	2～3号機 非常用電源ケーブル 連絡ダクト	0.8

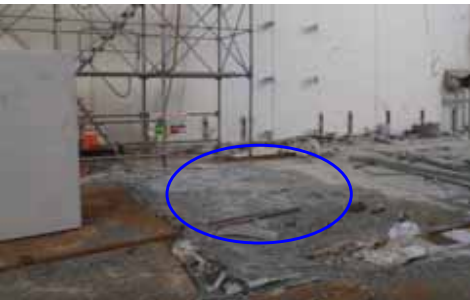
○：開口部	・開口部上部に、 砕石、コンクリート版 があるため。
1-17	2号機 電源ケーブルトレンチ	0.6

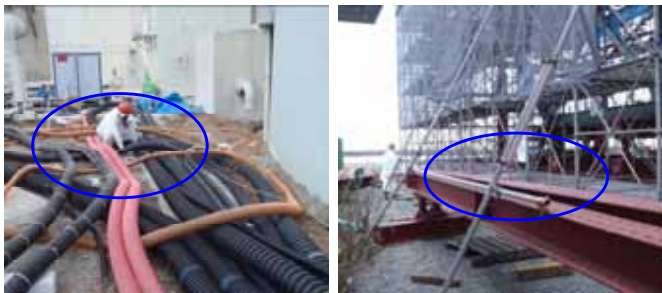
○：開口部	・開口部上部に、 ホース、仮設備（H鋼、足場）等 があるため。
1-19	NO.2軽油配管トレンチ	4.0

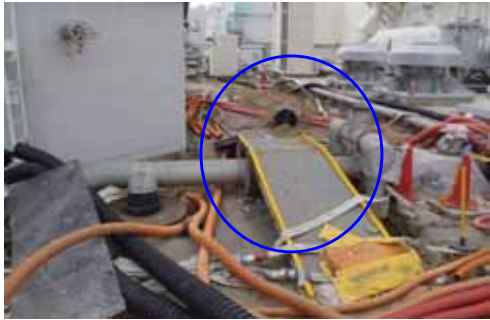
○：開口部	・開口部上部に、ホース等 があるため。

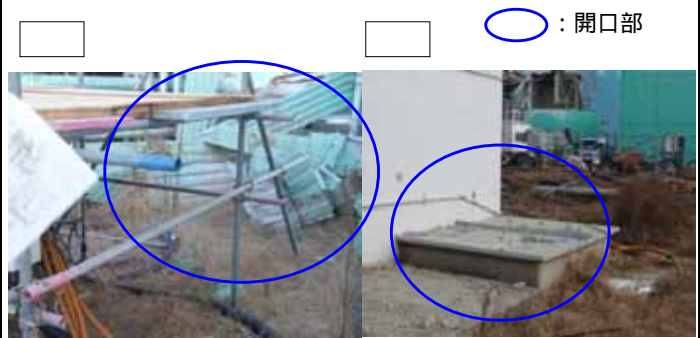
: 開口部	<ul style="list-style-type: none"> 点検箇所周辺、高線量のため。 開口部上部に、がれき、仮設備等があるため。
1-27	重油配管トレンチ (3, 4号東側)	5.0

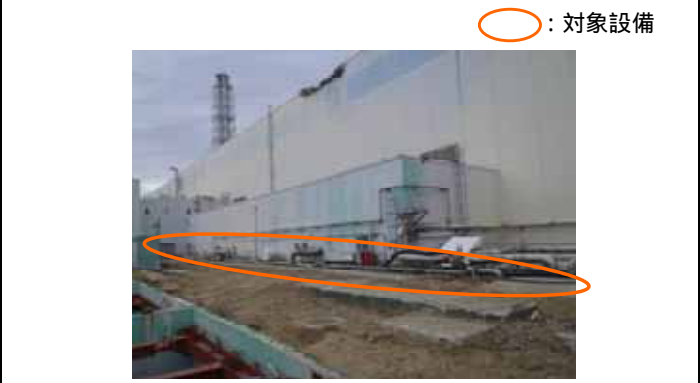
: 対象設備	<ul style="list-style-type: none"> 点検箇所周辺が高線量のため。
1-28	3号機 電源ケーブルトレンチ	8.2

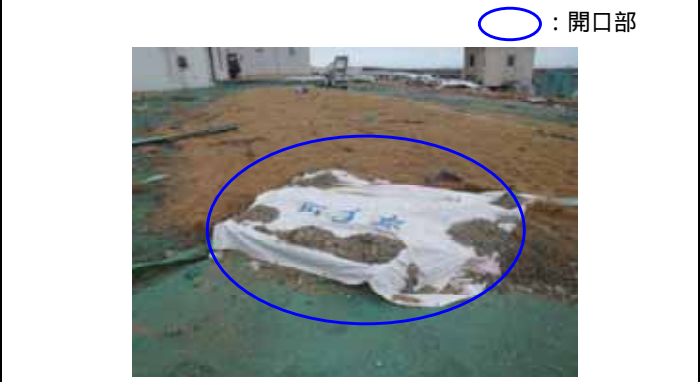
: 開口部	<ul style="list-style-type: none"> 点検箇所周辺が高線量のため。
1-35	4号機 オフガス配管ダクト	5.0

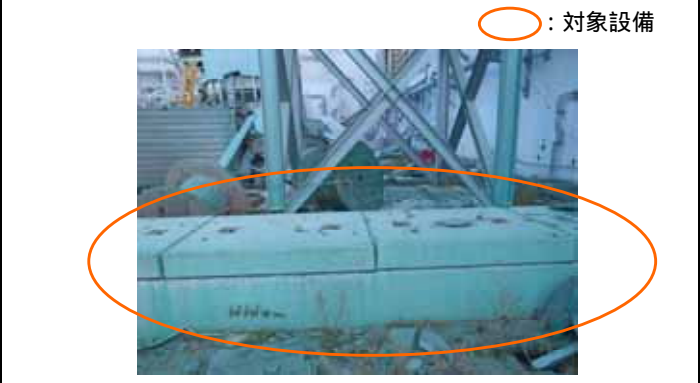
: 対象設備	<ul style="list-style-type: none"> 点検箇所周辺が高線量のため。

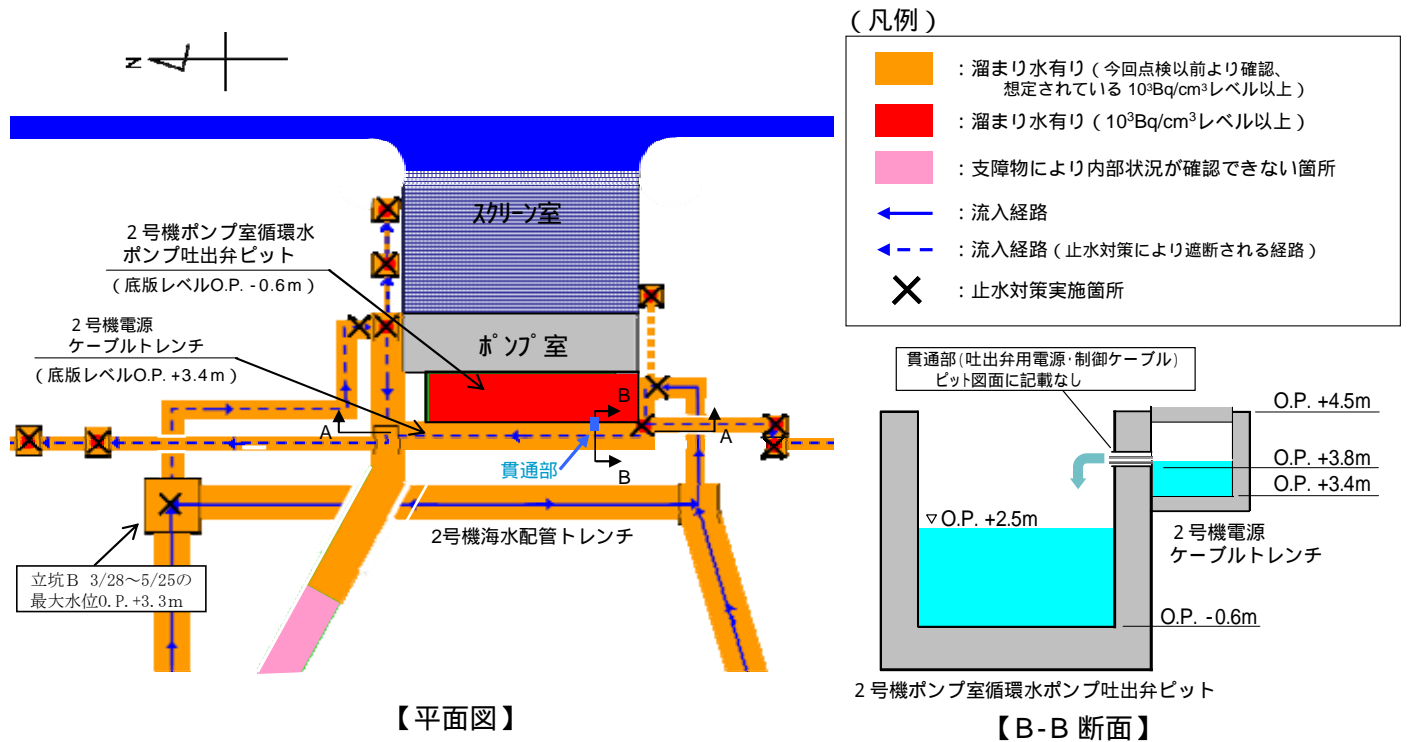
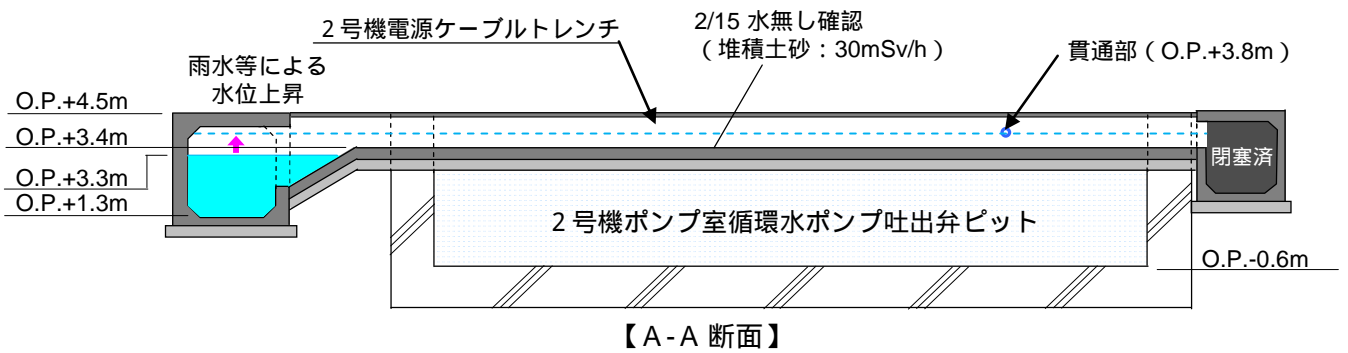
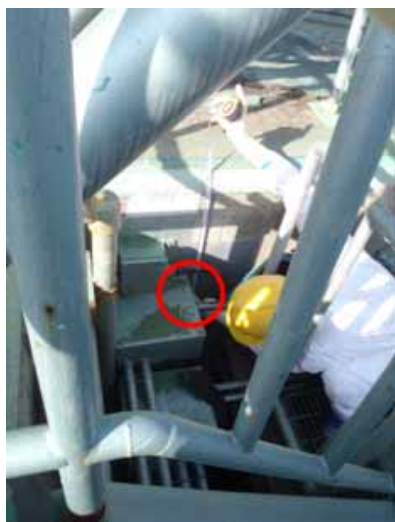
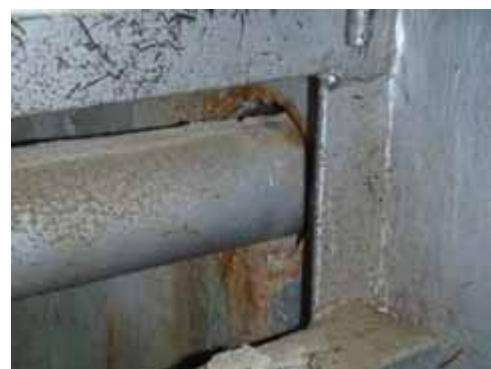
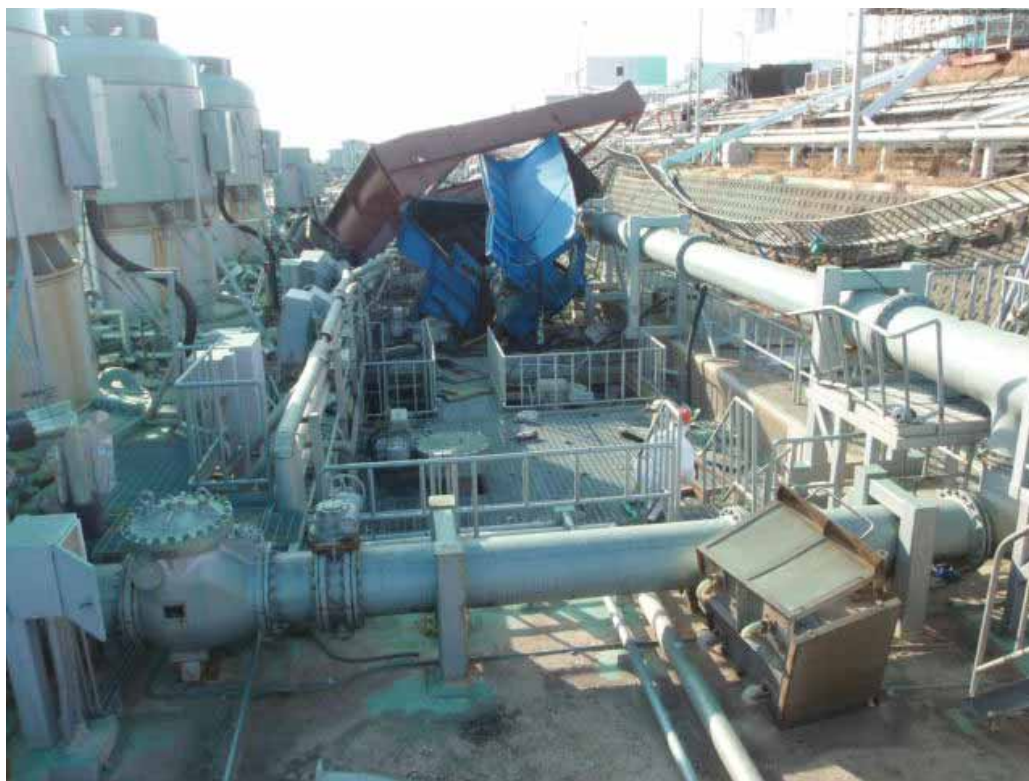
図 - 14(1) 2号機ポンプ室循環水ポンプ吐出弁ピットの状況

平成24年1月19日に2、3号機ポンプ室循環水ポンプ吐出弁ピット内を確認した結果、当該ピットに近接する電源ケーブルトレンチとの貫通部が確認された。貫通部の高さは、2号機がO.P.+3.8m、3号機がO.P.+4.0mである。また、2月15日に電源ケーブルトレンチの内部を確認したところ、2、3号機ともに現在は、貫通部が確認された区間には水はなく、トレンチ内堆積土砂の表面線量については、2号機は30mSv/hであり、3号機は1mSv/hであった(図-14、15)。

2号機については、2号機ポンプ室循環水ポンプ吐出弁ピットに近接する電源ケーブルトレンチの止水対策が平成23年5月25日に完了している。しかしながら、トレンチ内に堆積している土砂の表面線量が30mSv/hと高いことから、止水対策を行う前に2号機海水配管トレンチ立坑を経由してきた高レベル放射性汚染水が電源ケーブルトレンチの一部に流入し、その後、雨水の流入によりトレンチ内の高レベル放射性汚染水の水位が上昇し、O.P.+3.8mの貫通部から当該ピット内に流入した可能性がある(図-14)。

比較的高い濃度の放射性物質を含む溜まり水が確認された2、3号機ポンプ室循環水ポンプ吐出弁ピットについては、海に近いこと、海への流出防止対策として、溜まり水をタービン建屋等へ移送し、モルタル等で充填する(図-16、17)。

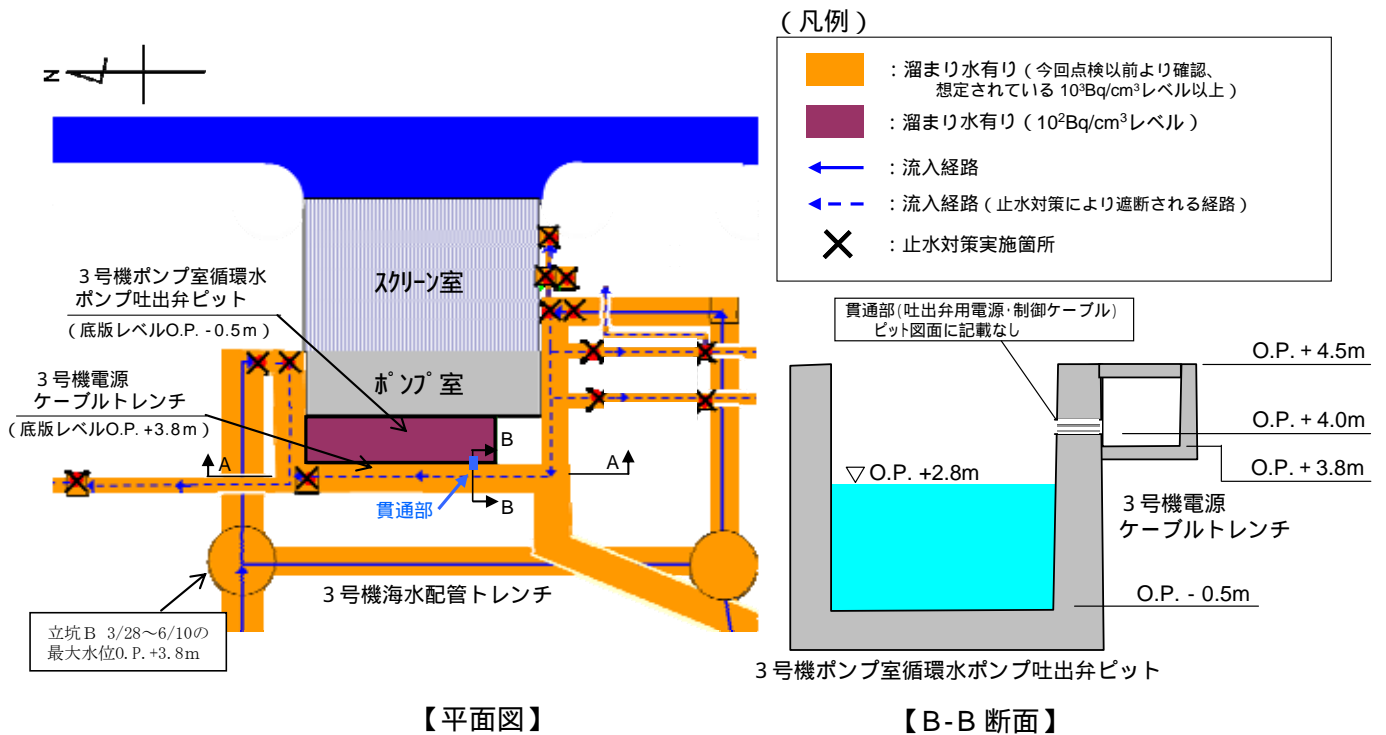
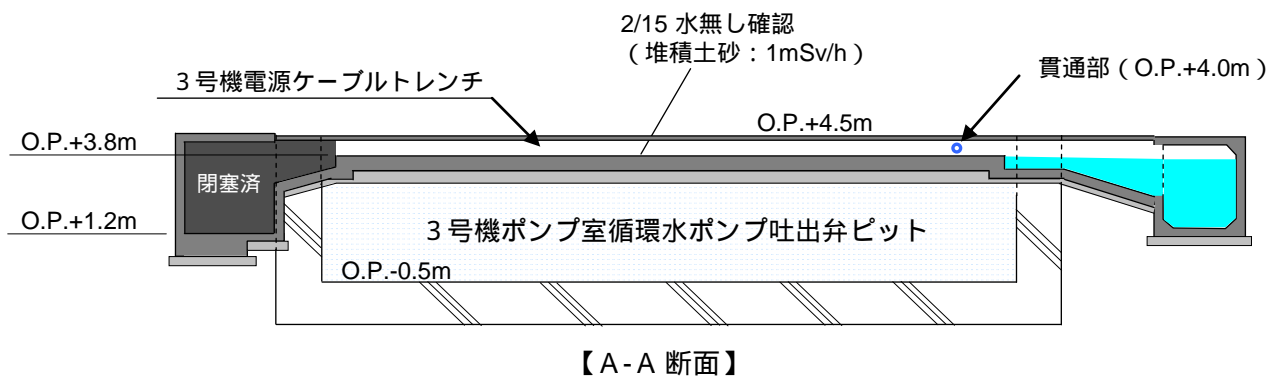
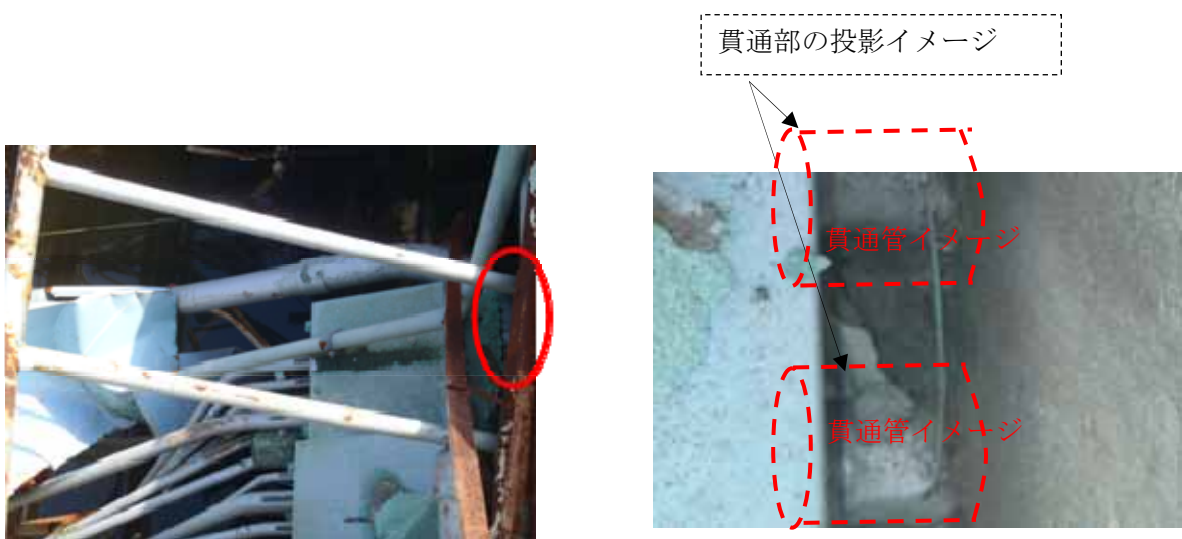
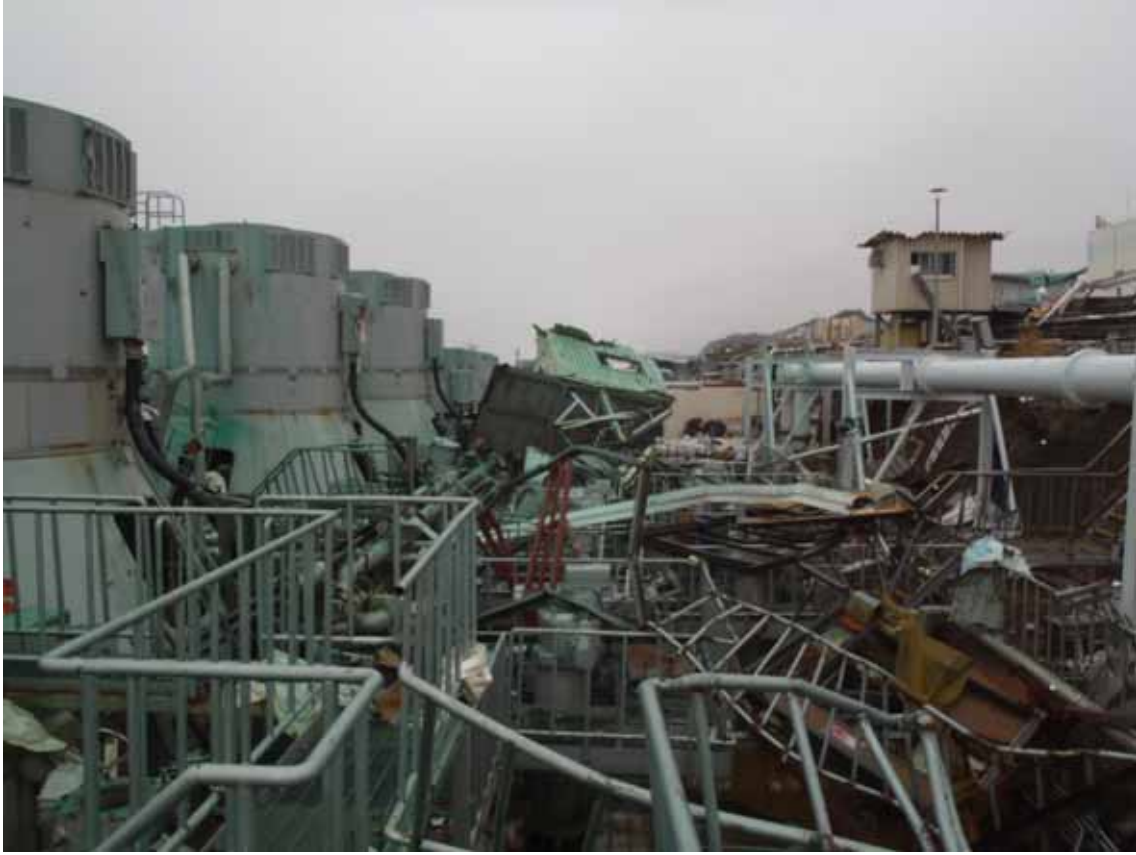
図 - 15(1) 3号機ポンプ室循環水ポンプ吐出弁ピットの状況

3号機については、3号機ポンプ室循環水吐出弁ピット内の溜まり水の放射性物質濃度が2号機に比べて低いこと、また、電源ケーブルトレンチ内に堆積している土砂の表面線量が1mSv/hと低いことから、ピット上部及びその周辺のガレキにより汚染した雨水等が流入したものと考えられる。

また、当該ピットに近接する電源ケーブルトレンチは、トレンチの開渠部に雨水が流入し、高レベル放射性汚染水が溢水しないように、モルタル等で充填する。なお、3号機はトレンチの上部にガレキがあるため、トレンチ開渠部の一部をモルタル等で充填する。

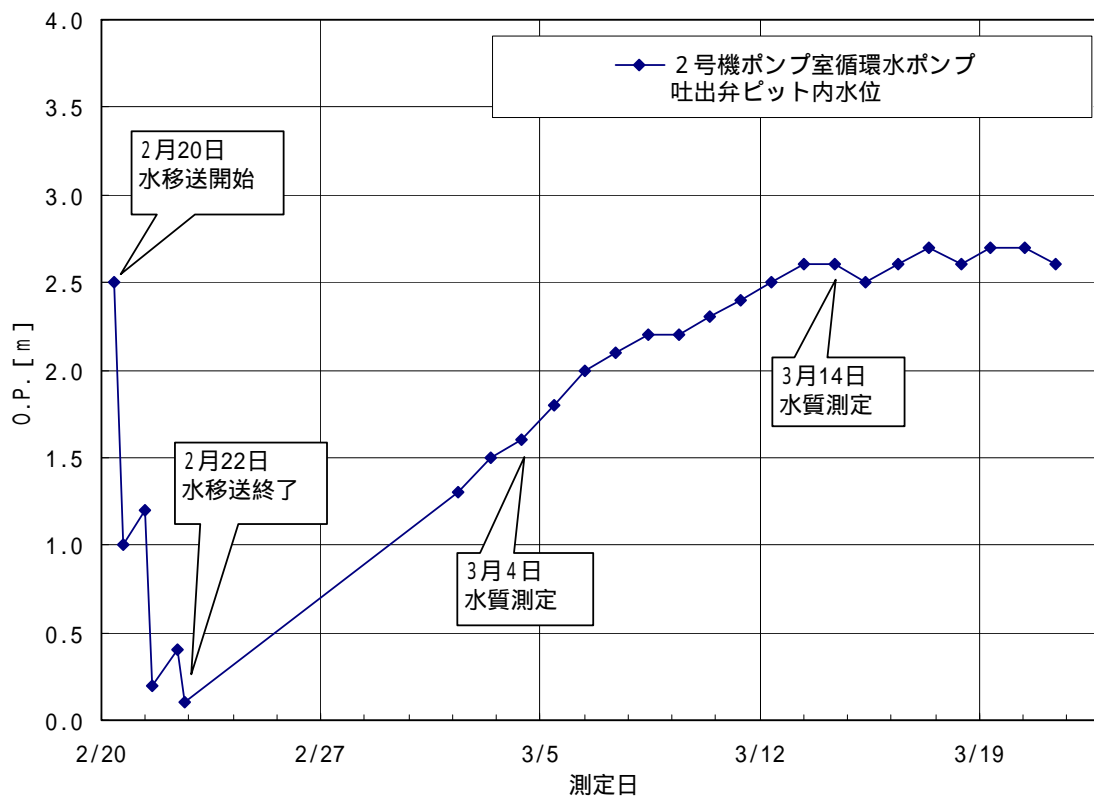
図 - 19 2号機ポンプ室循環水ポンプ吐出弁ピット内溜まり水の水位

2号機ポンプ室循環水吐出弁ピットは、2月20日から22日まで溜まり水をタービン建屋へ移送した。ピット内の水位は、移送開始前のO.P.約+2.5mから22日の移送終了時点でO.P.約+0.1mまで低下したが、その後、上昇傾向が見られ、3月14日時点でO.P.約+2.6mとなった。移送開始以降の水位変化を、図-19に示す。併せて、ピット内溜まり水の水質測定結果を、表-8に示す。

以上から、ピット内水位の再上昇は、地下水の流入によるものであり、流入している地下水は汚染していないと考えられるため、計画通りにピット内の溜まり水を移送する。なお、モルタル等で充填しても問題ないが、ピット内の水位を低下させると地下水が流入することから、水移送とモルタル等の充填作業を並行して実施することとし、作業にあたっては溜まり水の溢水に十分注意することとする。

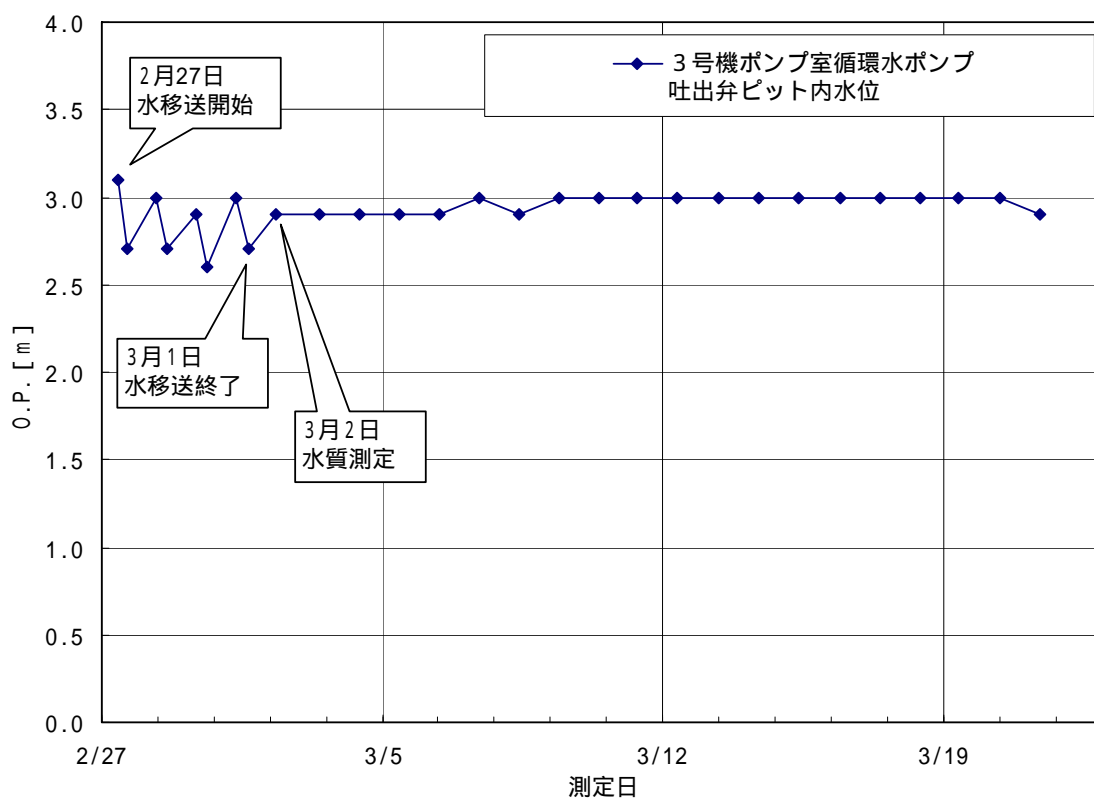
図 - 20 3号機ポンプ室循環水ポンプ吐出弁ピット内溜まり水の水位

3号機ポンプ室循環水吐出弁ピットは、2月27日から3月1日まで溜まり水をタービン建屋へ移送した。ピット内の水位は、移送開始前にO.P.約+3.1mであり、同日の移送終了時点で約40cm低下したが、翌日の移送開始前までに水位が回復している状況であった。3月1日の移送終了時点でO.P.約+2.7mであったが、その後、緩やかな上昇傾向が見られ、3月14日時点でO.P.約+3.0mとなった。移送開始以降の水位変化を、図-20に示す。併せて、ピット内溜まり水の水質測定結果を、表-9に示す。

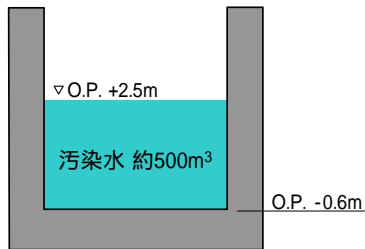
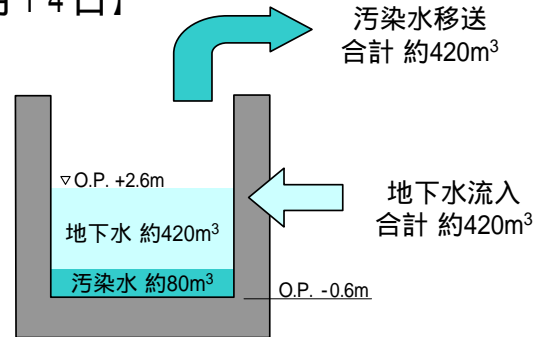
図 - 21 2号機ポンプ室循環水ポンプ吐出弁ピット内溜まり水の水質等変化状況

一方、吐出弁ピット内の溜まり水の塩分及び放射性物質濃度が減少していること、両ピット内の水位は再上昇後に移送前とほぼ同じ水位で安定していること、及び図-21、22に示すとおり、地下水の流入によるピット内溜まり水（汚染水）の希釈の程度と、塩分及び放射性物質濃度の低下の程度は概ね整合していることから、水位上昇の原因はピットのひび割れ等から流入した汚染していない地下水である可能性が高いと考えられる。

・放射性物質濃度
 Cs-134: 7.1×10^3 (Bq/cm³)
 Cs-137: 9.1×10^3 (Bq/cm³)
 ・塩分濃度 500ppm

・放射性物質濃度
 Cs-134: 1.3×10^3 (Bq/cm³)
 Cs-137: 1.8×10^3 (Bq/cm³)
 ・塩分濃度 42ppm

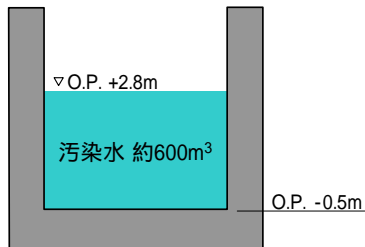
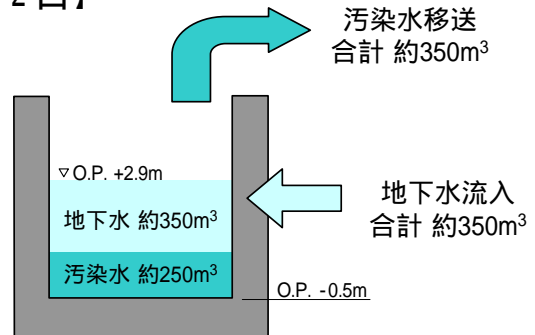
図 - 22 3号機ポンプ室循環水ポンプ吐出弁ピット内溜まり水の水質等変化状況

・放射性物質濃度
 Cs-134: 3.8×10^2 (Bq/cm³)
 Cs-137: 4.8×10^2 (Bq/cm³)
 ・塩分濃度 650ppm

・放射性物質濃度
 Cs-134: 1.9×10^2 (Bq/cm³)
 Cs-137: 2.6×10^2 (Bq/cm³)
 ・塩分濃度 360ppm
