福島第二原子力発電所

3・4号機サービス建屋非管理区域における
核燃料物質等の漏えいに伴う汚染について

平成24年4月

東京電力株式会社

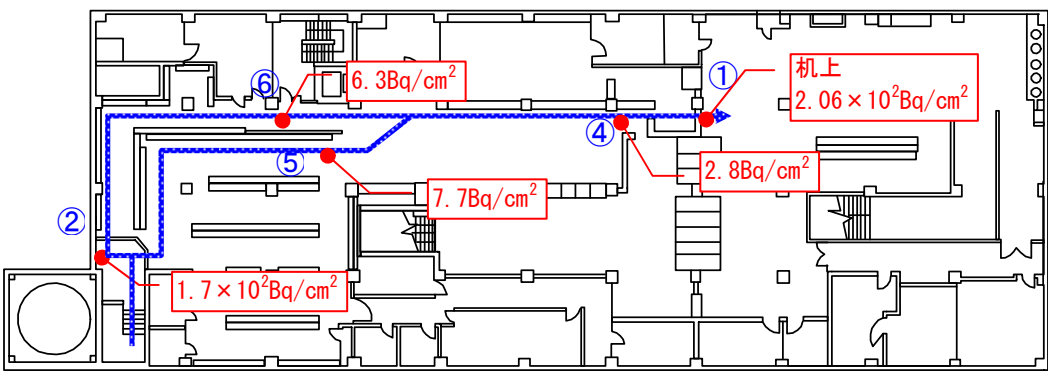
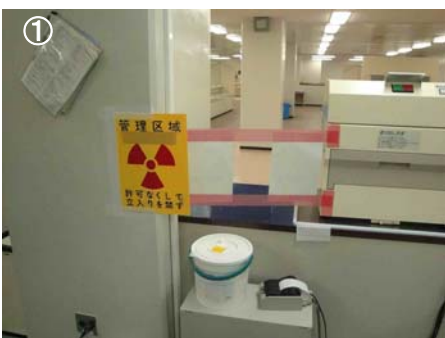
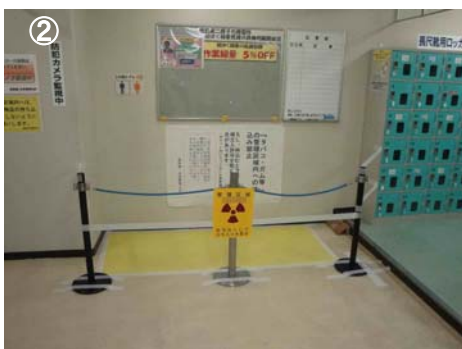
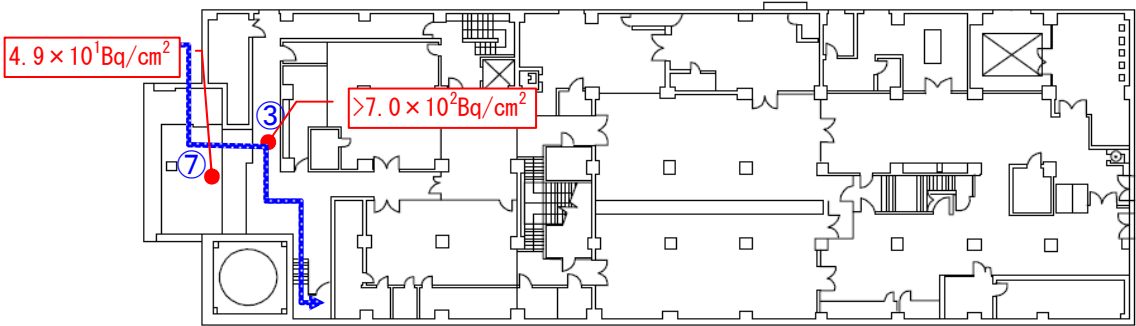
福島第二原子力発電所3・4号機サービス建屋汚染状況図

また、3・4号機サービス建屋内の試料水輸送通路の汚染状況を調査したところ、非管理区域で7ヶ所に汚染(最大 700 Bq/cm^2 超)が確認されたことから汚染拡大防止の措置を行った。7ヶ所のうち4ヶ所について汚染を除去し汚染の無いことを確認した。残り3ヶ所については一時的な管理区域への設定を実施し、その後、除染を行った後に汚染がないことを確認し、設定を解除した。

以上から、福島第一原子力発電所から福島第二原子力発電所3・4号機サービス建屋入口までの輸送経路における放射性物質による汚染はないと考えている。その後の輸送経路における、3・4号機サービス建屋入口からチェックポイントまでについては、約2.5cm³が確認された机上以外については、水滴が認められず、漏えい量は確定できないが、机上を含め合計7ヶ所で汚染が確認されている。

3・4号機サービス建屋内での輸送時の滴下や、仮置き中の床面との接触時に、輸送経路を部分的に汚染させ、今回の事象につながったものと推定される。

- ①チェックポイント小物モニタ脇机上
- ②更衣所入口
- ③二重扉出口
- ④更衣所内
- ⑤更衣所内
- ⑥更衣所内
- ⑦二重扉入口

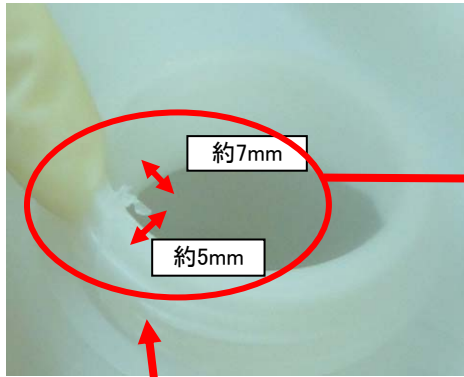
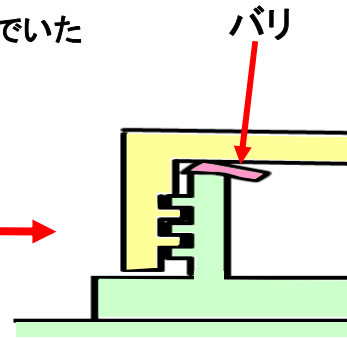
漏えい確認されたポリエチレン容器状況

搬入されたポリエチレン容器7本の外観目視調査を実施したところ、傷やピンホールは確認されなかったものの、当該容器について、閉止栓の閉止状態に約1/3回転の緩みが確認された。また、当該容器を開栓したところ容器本体と閉止栓の間に、縦約7mm、横約5mmのバリ（プラスチックの加工過程で、製品の縁などにはみ出したりしてできる余分な部分）が確認された。

福島第一原子力発電所における発送前確認において、閉止栓が十分締まっていることが手で確認されているが、当該容器に確認されたバリが容器本体と閉止栓の間に噛み込み、バリの影響で完全に閉止していなかったと推定される。また、閉止栓が完全に閉め込まれなかったことから、輸送時の振動により閉止栓が徐々に緩み、外観目視調査時に確認された1/3回転程度の閉止栓緩みに繋がり、ビニール袋内に漏えいしたものと推定される。

容器本体と閉止栓の間にバリが噛み込んでいた

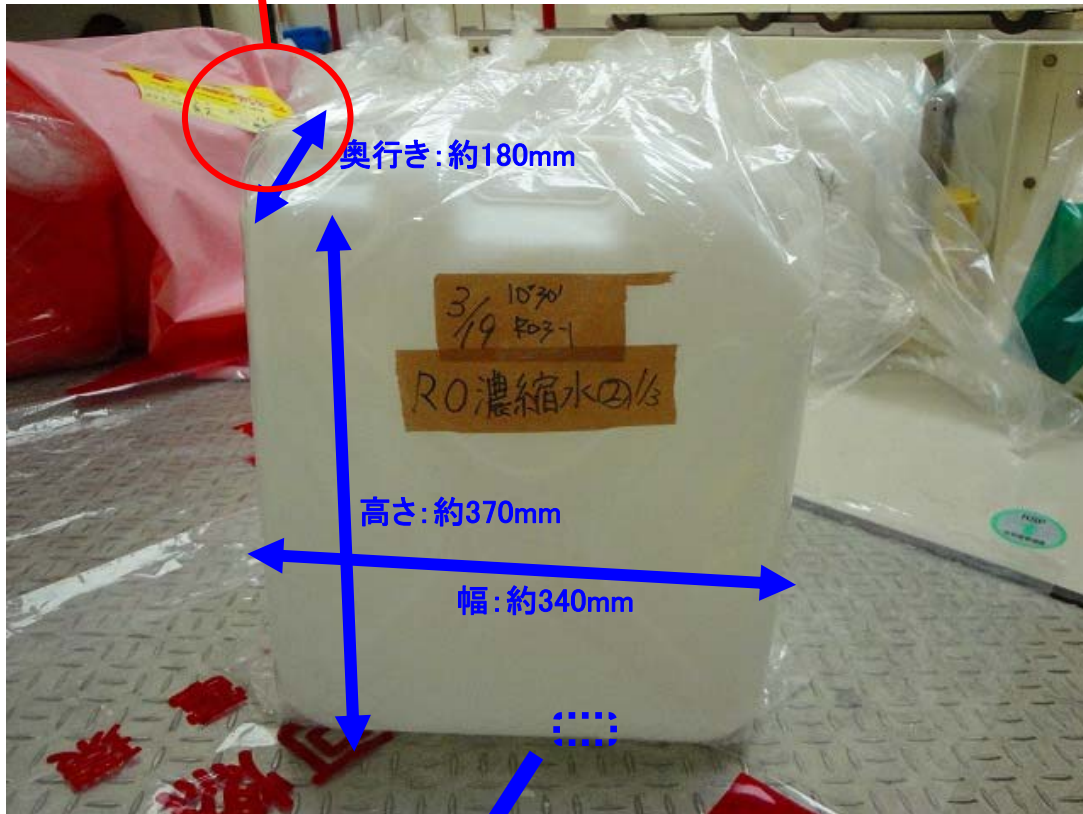
〔拡大図〕

搬入されたポリエチレン容器のビニール袋は、ポリエチレン容器相当の大きさのビニール袋を使用しており、ポリエチレン容器に密着した状態であったことから、ポリエチレン容器の養生状態を維持し外観目視調査を実施した。全7本調査したところ、当該容器のビニール袋について、タンクの下部側面に長さ約15mm程度の破れ部を確認した。

これらいずれかの時点で、輸送車両荷台や地面にある突起物との摩擦により、ビニール袋の接地面が破損したと推定される。

突起状のものと擦れ、破れたように観察された。

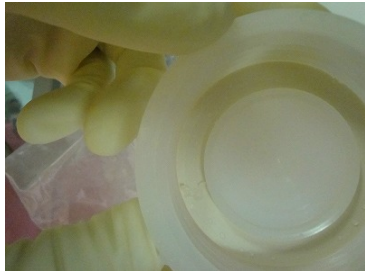
試験前に異物(バリ)の状態を確認
バリはポリエチレン容器より剥がれ、栓側に付着していた

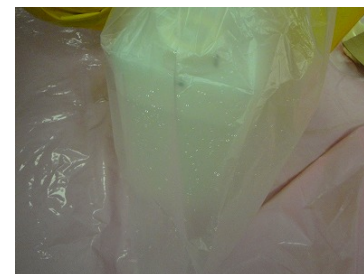
当該容器については、外観目視調査実施時1/3回転程度の緩みを確認したことから、当該容器における、漏えい再現確認について手順を定め実施した。その結果、当該容器に純水を約8～9割程度入れ、閉止栓を1/6回転程度緩め（漏えい発生時の閉止栓は約1/3回転の開度）10秒程度振動させたところ、漏えいが発生したことを確認した。

養生内にて漏水を確認

1/6回転開にて漏水確認

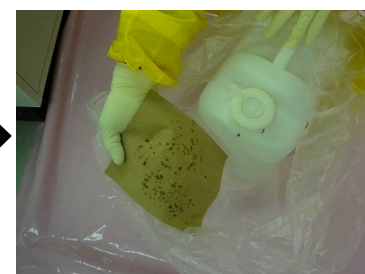
ウエスにより拭き取り、漏水を確認した
