平成 24 年 9 月 10 日
東京電力株式会社

「東京電力株式会社 原子力発電所におけるチャンネルボックス 上部（クリップ）の一部欠損について（中間報告）」の概要

別紙：チャンネルボックス上部の外観点検によって確認された状況

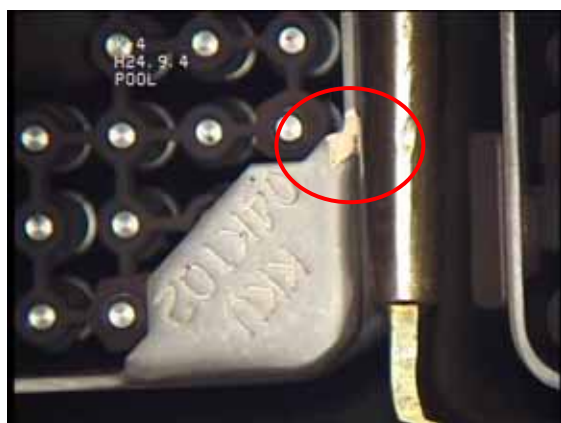
柏崎刈羽原子力発電所 4 号機では、使用済燃料プール内に貯蔵されている全燃料体 2,360 体（新潟県中越沖地震時に原子炉内に装荷されていた燃料体 764 体を含む）について、外観点検を実施し、当該部に白色化または欠損の可能性があるとして判断された燃料体は合計 10 体であり、確認された C / B 上部クリップ接合部の白色化または欠損と思われる部位は最大約 12mm であった。

図 2 4号機の使用済燃料プールで確認されたクリップ接合部の状況

柏崎刈羽原子力発電所 4 号機および 7 号機の使用済燃料プールにおいては、引き続き水中カメラによる C / B 上部の詳細確認を実施し、欠損の有無を確認する。また、他の号機については、プラントの状態を確認しつつ、計画的に点検を実施していく。

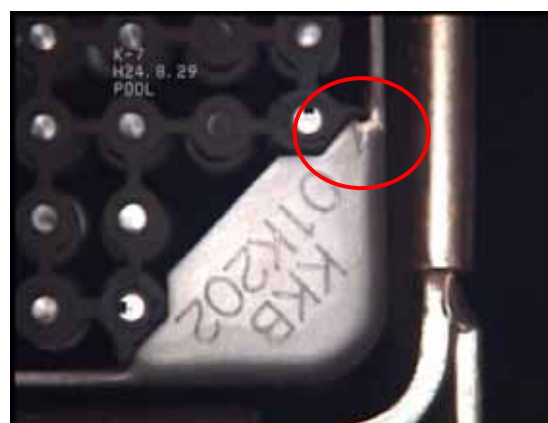
柏崎刈羽原子力発電所 7 号機では、使用済燃料プール内に貯蔵されている全燃料体 2,336 体（新潟県中越沖地震時に原子炉内に装荷されていた燃料体 446 体を含む）について、外観点検を実施し、当該部に白色化または欠損の可能性があるとして判断された燃料体は合計 71 体であり、確認された C / B 上部クリップ接合部の白色化または欠損と思われる部位は最大約 19mm であった。なお、今回白色化または欠損の可能性があるとして判断された燃料体 71 体のうち、6 体については、平成 9 年に柏崎刈羽原子力発電所 5 号機で白色化の事例を確認していた燃料体を号機間輸送により柏崎刈羽原子力発電所 7 号機の使用済燃料プールに移送したものである。

図 3 7号機の使用済燃料プールで確認されたクリップ接合部の状況
