当社原子力発電所における燃料集合体ウォータ・ロッドの曲がりに係る原因調査結果について（中間報告）（概要）

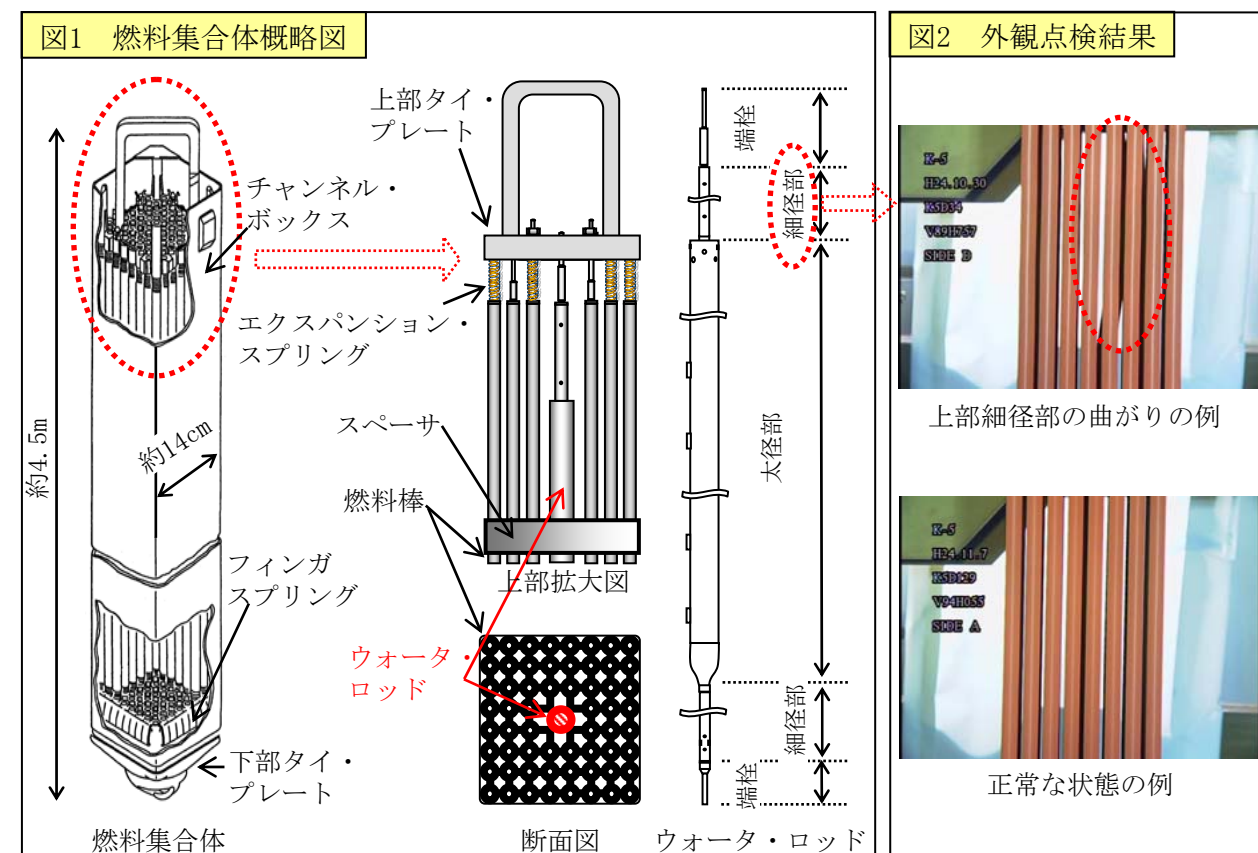
- ▶平成24年10月16日、定期検査中の柏崎刈羽原子力発電所5号機において、他電力において発生した不具合に関連して燃料集合体（図1）の点検を実施していた際に、使用済の高燃焼度8×8燃料2体でウォータ・ロッド（以下WR）の一部に曲がり（図2）があることを確認。
 - ▶平成24年12月末までに同発電所2号機において60体、5号機において65体の合計125体の外観点検を実施し、2号機において2体、5号機において18体の合計20体にWRの曲がりを確認。
 - ▶WRの曲がりを確認した燃料集合体は、平成6年から平成15年までに使用していたもので、いずれも使用済の燃料集合体であり、新燃料時に水中でチャンネルボックス（以下CB）を装着した履歴があることを確認。
 - ▶WRの曲がり大きい代表的な燃料集合体2体について、ファイバースコープによる点検を実施した結果、WRの下部にある一部の通水孔付近の変形（ただし、通水機能は維持）や、WRの曲がりに伴い隣接する燃料棒同士が接触している状況等を確認。
 - ▶WRの曲がりに関する調査として、WRの細径部を部分的に模擬した単体モックアップ試験を実施した結果、平成10年^{※1}以前のCB装着作業時に発生する荷重によって、WRが曲がる可能性があることを確認。
- ※1：平成10年に柏崎刈羽原子力発電所1号機において、照射燃料に対する水中でのCB脱着作業に関連し、スペーサを構成する部材（架橋板）を破損させる事象が発生。この事象を受け、それ以降、燃料に過大な荷重を与えないような標準的な手順を整備。
- ▶WRの曲がりによる影響について解析による評価を実施した結果、炉心特性等に大きな影響を与えるものではないことを確認。
- （平成25年1月7日までに報告済み）
- ▶今回、原因調査結果及び安全性への影響評価結果等が取り纏まったことから、原子力規制委員会にその内容を報告。概要は以下のとおり。

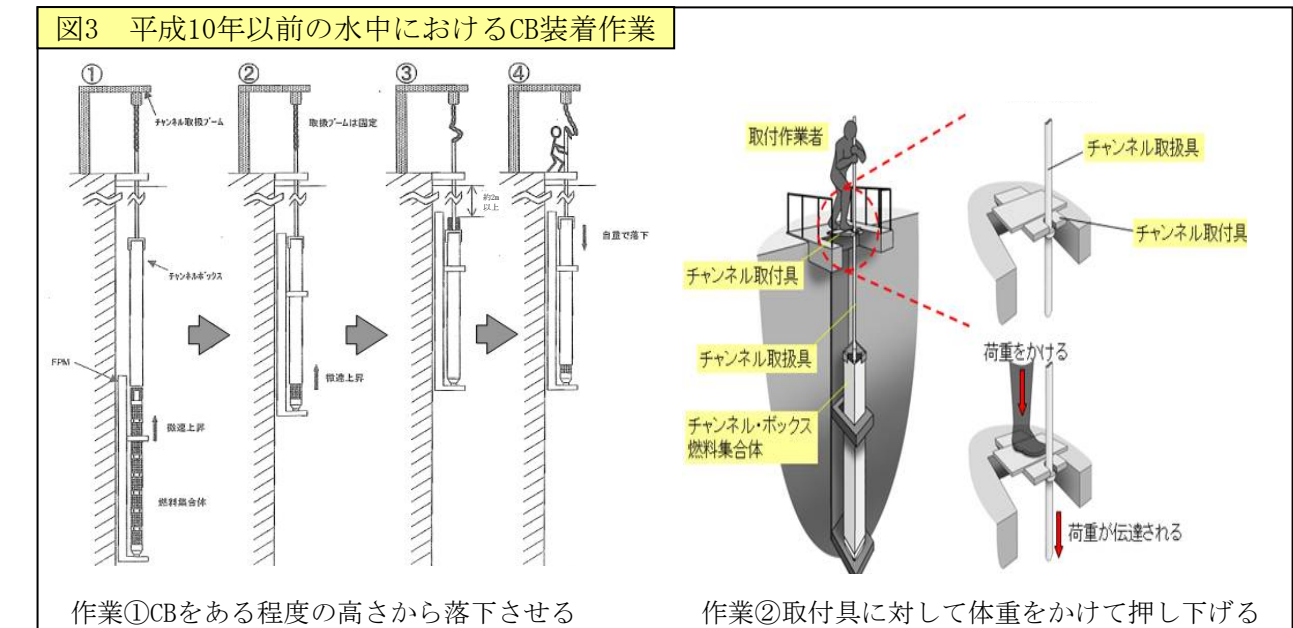
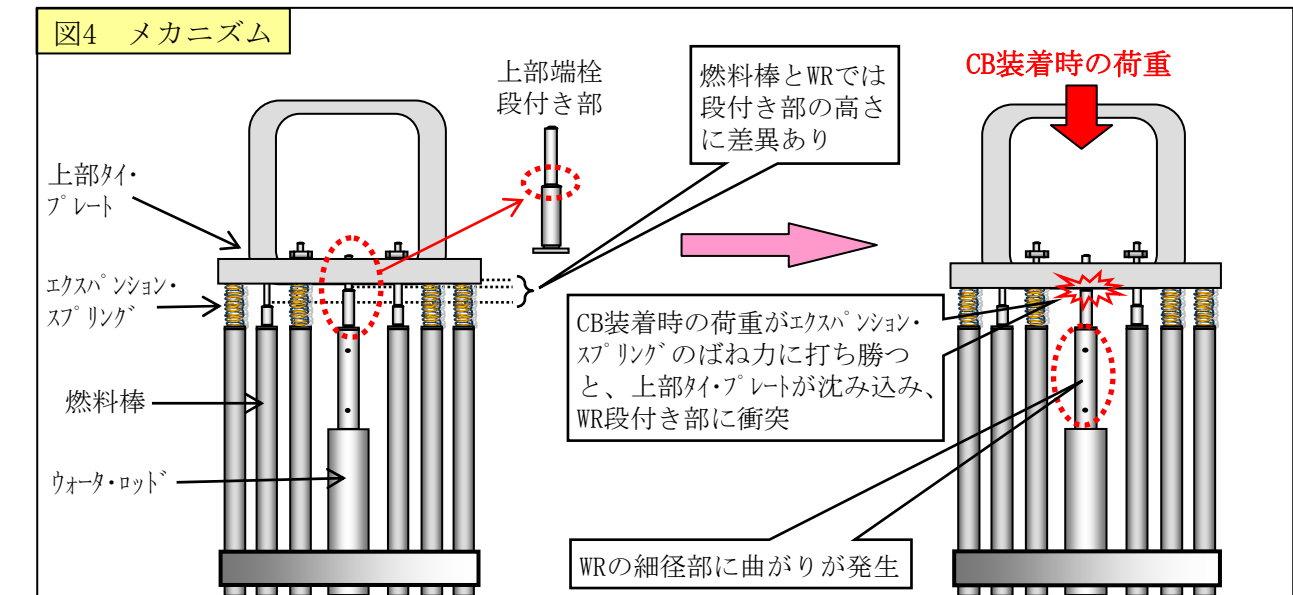
- ▶平成10年以前の水中におけるCB装着時には、CB装着状態の確認を水中カメラを用いて行っておらず、フィンガスプリング付き燃料については、CB下端がフィンガスプリング部を通過する際に発生する摩擦に打ち勝つ必要があり、確実に取り付けるために、CBを引き上げて落とし込んで取り付けることや、CBを取り付けるための治具（チャンネル取付具）に体重をかける等の過大な荷重がかかる作業を実施していたことを確認（図3）。
- ▶CB装着時に過大な荷重が加わると、エクспанション・スプリングを縮めて上部タイ・プレートが沈みこみ、WRの段付き部に衝突し、太径部よりも相対的に強度が低い細径部においてWRの曲がりが発生する可能性があることを確認（図4）。

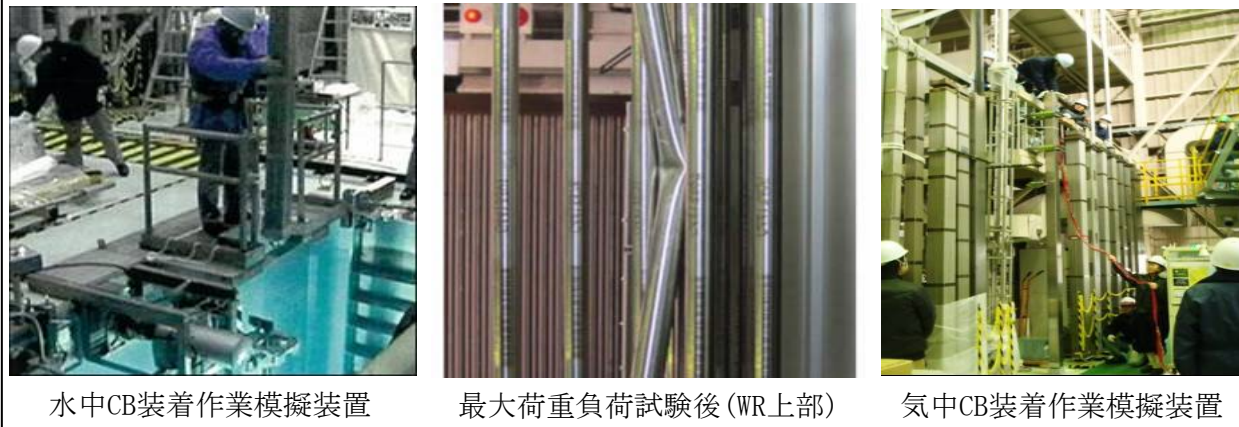
図5 モックアップ試験

- ▶平成10年以前の水中でのCB装着作業を模擬 (図5) した結果、WRに伝達される荷重 (15kN) が、WRの曲がりが生じる荷重 (8kN)を上回り、メカニズムが妥当であることを確認。
- ▶構造上かかりうる最大荷重負荷試験を実施した結果、WR上部は曲がりの程度が実機の外観点検の観察結果よりも大きかったが、それ以外の部材については、実機の観察結果を超えるものはないことを確認。(今回の要因が他の部材へ影響を及ぼしていないことの確認)
- ▶気中及び平成10年以降の水中でのCB装着作業を模擬した結果、WRに伝達される荷重は1kN未満であり、現行の手順ではWRの曲がり発生しないことを確認。

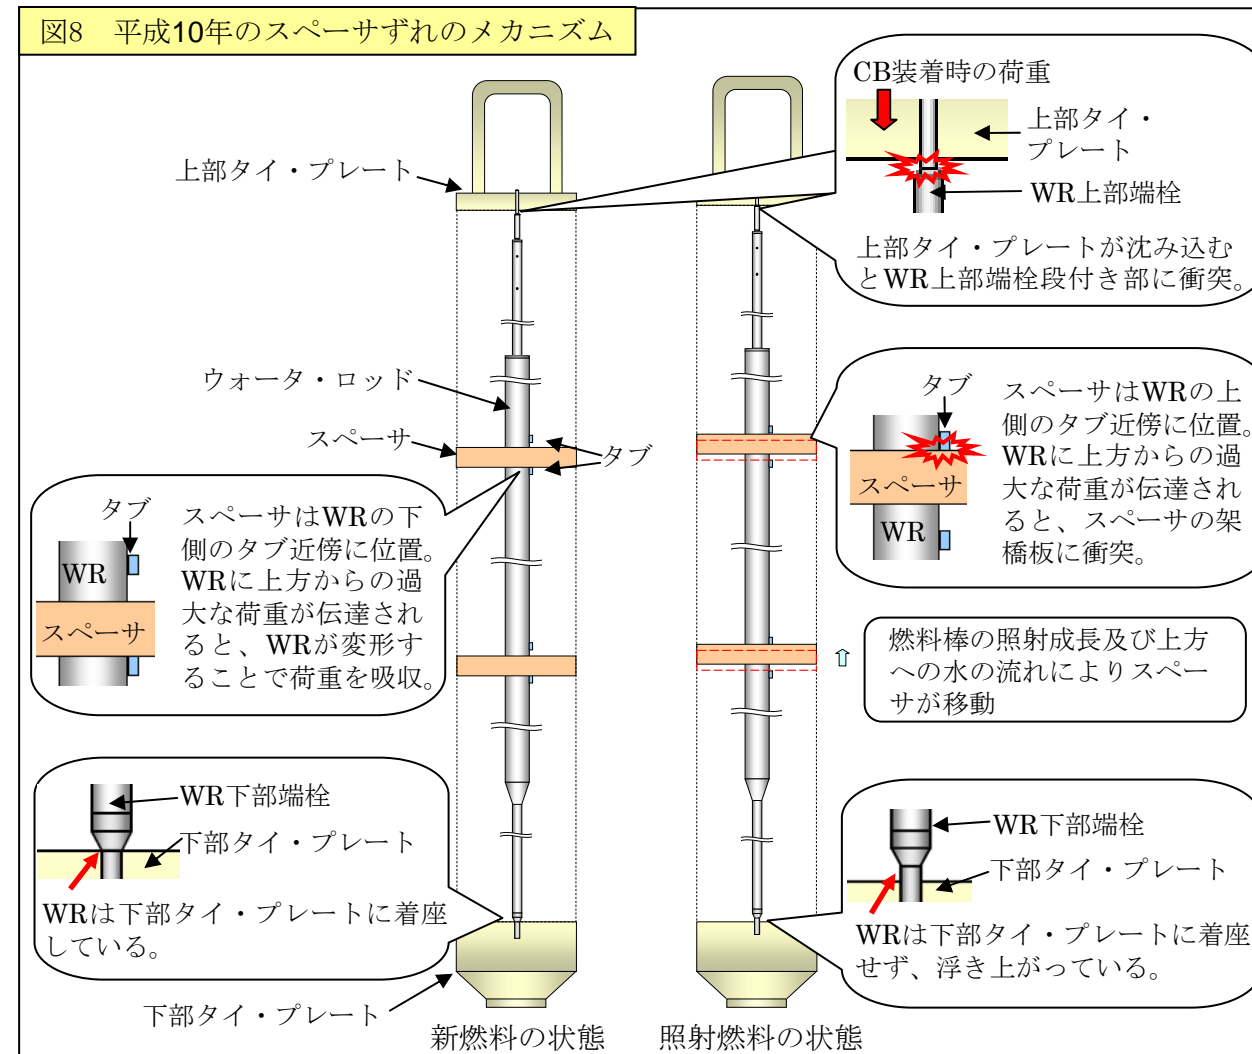
- ▶平成10年に柏崎刈羽原子力発電所1号機において発生したスパーサずれは、照射燃料に対する水中でのCB装着作業に起因して発生。
- ▶新燃料時と照射燃料時で燃料集合体の状態は下表のとおり違いがあるため、水中でのCB装着時の過大な荷重によって、新燃料時はWRの曲がり、照射燃料時はスパーサずれが発生（図8）。

新燃料	照射燃料
スパーサとWRのタブの位置関係	スパーサはWRの下側のタブ近傍に位置。	原子炉内での使用に伴い、燃料棒とWRの照射成長や水の流れの影響によって、スパーサはWRの上側のタブ近傍に位置。
WRの浮き上がり	WRの浮き上がりなし。（WRは下部タイ・プレートに着座。）	WRの浮き上がりあり。（WRは下部タイ・プレートに不着座している。）
上部タイ・プレートが沈み込みWRに衝突した場合	WRが下部タイ・プレートに不着座しているため、上方からの荷重は、WRが変形することで吸収。	WRが下部タイ・プレートに不着座しているが、WRの上側のタブがスパーサの架橋板という部材と接しており、上方からの荷重は、架橋板が破損することで吸収。架橋板が破損したスパーサは、水の流れの影響で上方のスパーサ近傍へずれる。
