# 発電用原子炉施設故障等報告書

東京電力株式会社

件名	福島第一原子力発電所 プロセス主建屋内滞留水の焼却工作室建屋内への流入について
事象発生の日時	平成26年 4月13日 22時15分 (福島第一規則第18条第12号に該当すると判断した日時)
事象発生の場所	福島第一原子力発電所
事象発生の発電用原子炉施設名	汚染水処理設備等 焼却工作室建屋
事象の状況	<p>1. 事象発生時の状況</p> <p>平成26年4月10日、サイトバンカ建屋内の滞留水についてプロセス主建屋への移送を実施した。</p> <p>4月11日、各建屋の滞留水の水位監視を行っている当社社員が、関連する移送がないにもかかわらず、プロセス主建屋水位が低下していること、また、サイトバンカ建屋水位が上昇していることを確認した。</p> <p>このため、4月12日に関係箇所へ上記の情報提供を行うとともに、原因調査を開始したところ、4月13日に実施した現場調査において、以下の移送ポンプ（通常時に滞留水の移送に使用していない移送ラインのポンプ）が運転中であることを確認した。</p> <ul style="list-style-type: none"> <li>・プロセス主建屋からサイトバンカ建屋へ移送するポンプ（1台）</li> <li>・プロセス主建屋から焼却工作室建屋*へ移送するポンプ（1台）</li> <li>・焼却工作室建屋からプロセス主建屋へ移送するポンプ（2台）</li> </ul> <p style="text-align: center;">* 焼却工作室建屋は焼却建屋と工作建屋に分かれており、各々の建屋にプロセス主建屋からの滞留水移送ラインが設置してある。なお、焼却建屋と工作建屋間は壁で仕切られているが、建屋間を移動するための扉が各階に1箇所設置してある。</p> <p>また、移送ラインに設置されている移送先の切り換えに使用する手動弁の状態を確認したところ、以下のような状態であった。</p> <ul style="list-style-type: none"> <li>・プロセス主建屋からサイトバンカ建屋へ移送するポンプ出口の手動弁（2個）が開状態</li> <li>・プロセス主建屋から焼却建屋へ移送するポンプ出口の手動弁（3個）が開状態</li> <li>・プロセス主建屋から工作建屋へ移送するポンプ出口の手動弁（1個）が閉状態</li> <li>・焼却建屋からプロセス主建屋へ移送するポンプ出口の手動弁（2個）が開状態</li> <li>・工作建屋からプロセス主建屋へ移送するポンプ出口の手動弁（2個）が閉状態</li> </ul> <p>上記の状態は、プロセス主建屋からサイトバンカ建屋および焼却建屋への移送ライン、並びに焼却建屋からプロセス主建屋への移送ラインが形成されている

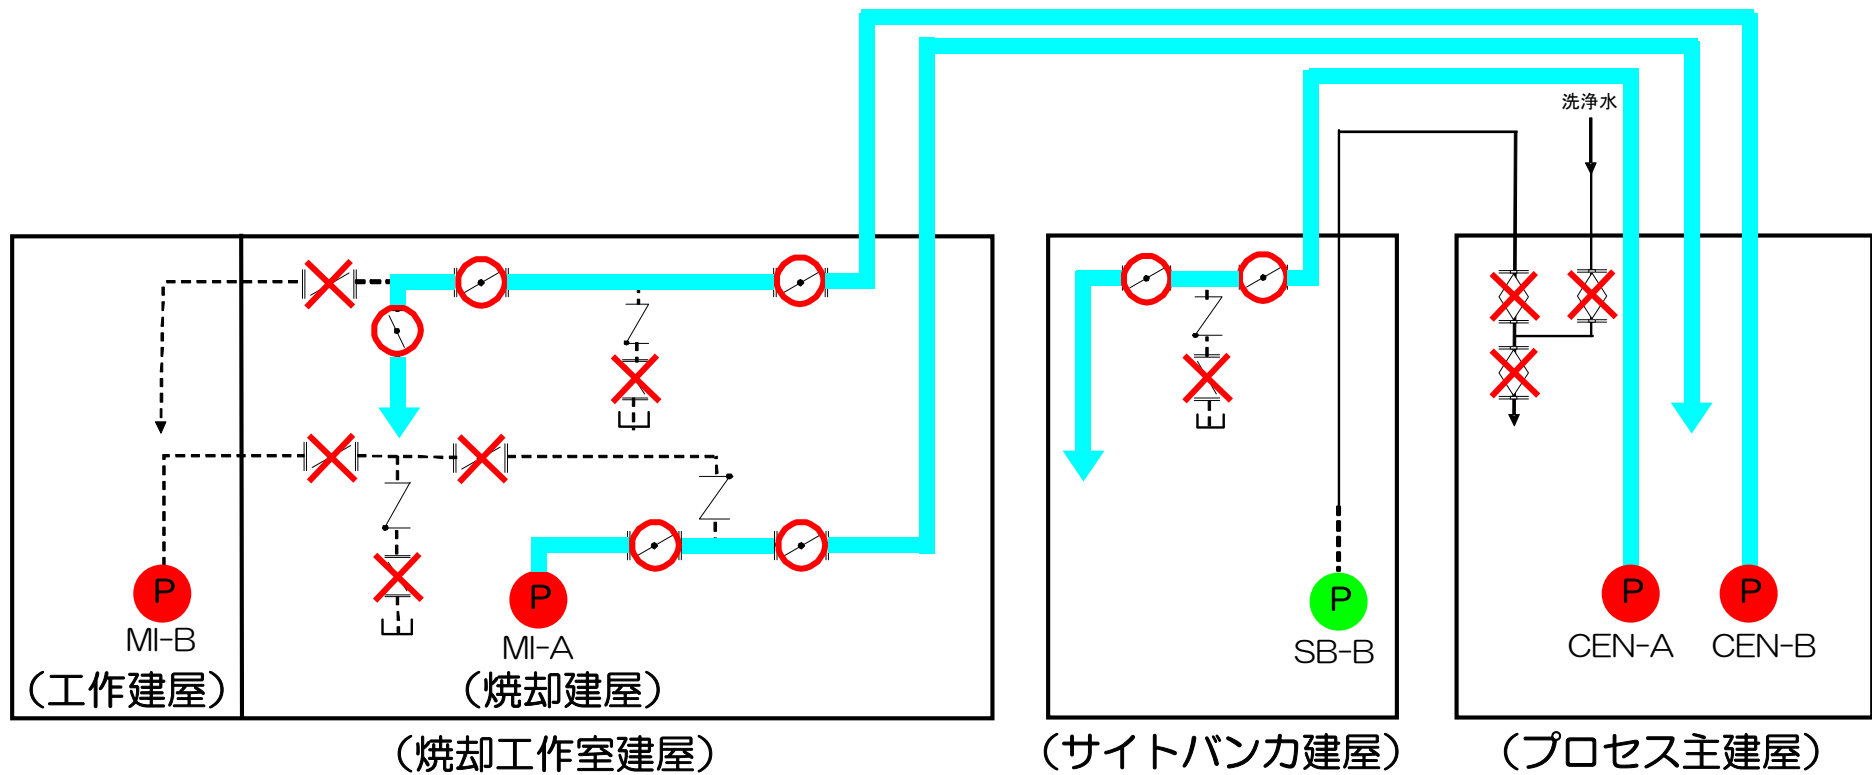
滞留水移送ラインおよび移送状況図

- ・プロセス主建屋からサイトバンカ建屋へ移送するポンプ出口の手動弁（2個）が開状態
- ・プロセス主建屋から焼却建屋へ移送するポンプ出口の手動弁（3個）が開状態
- ・プロセス主建屋から工作建屋へ移送するポンプ出口の手動弁（1個）が閉状態
- ・焼却建屋からプロセス主建屋へ移送するポンプ出口の手動弁（2個）が開状態
- ・工作建屋からプロセス主建屋へ移送するポンプ出口の手動弁（2個）が閉状態

上記の状態は、プロセス主建屋からサイトバンカ建屋および焼却建屋への移送ライン、並びに焼却建屋からプロセス主建屋への移送ラインが形成されている状態であった。

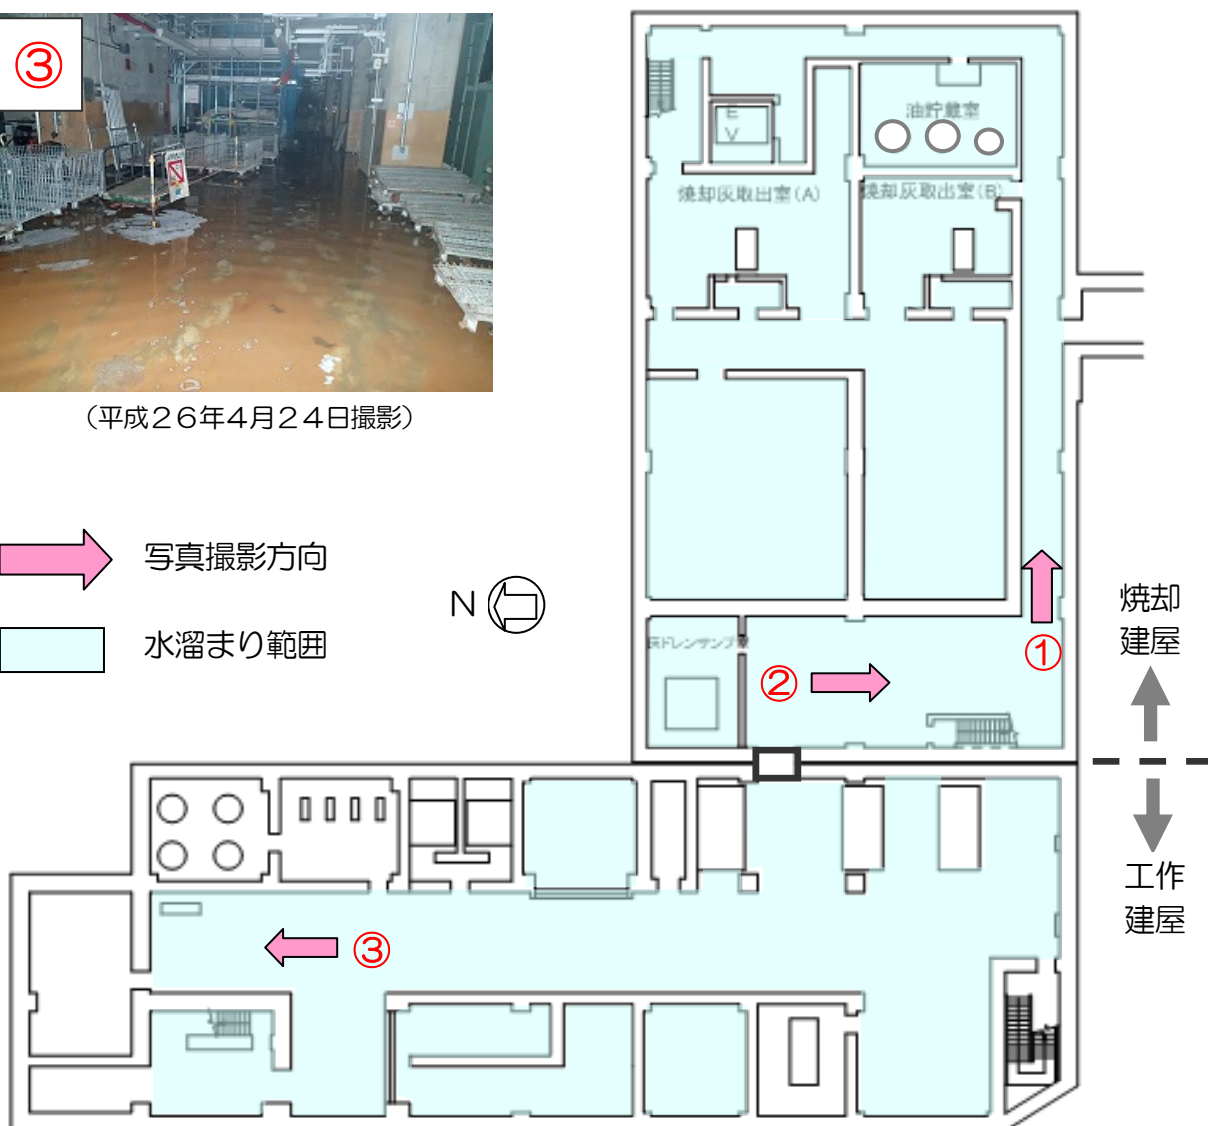
焼却工作室建屋地下1階に滞留した水の状況

引き続き現場状況を確認したところ、焼却工作室建屋は通常時において滞留水を貯留していないが、焼却工作室建屋地下1階床面のほぼ全域において、水が溜まっていること（焼却建屋：深さ18.0cm、工作建屋：深さ5.0cm）を確認したことから、移送ポンプが運転していたことによって、プロセス主建屋の滞留水が流入し、焼却工作室建屋地下1階に広がったものと判断した。

滞留水が焼却工作室建屋地下1階床面に広がった範囲を詳細に確認したところ、溜まっていた水の量は、焼却建屋で約165m<sup>3</sup>、工作建屋で約38m<sup>3</sup>と評価した。

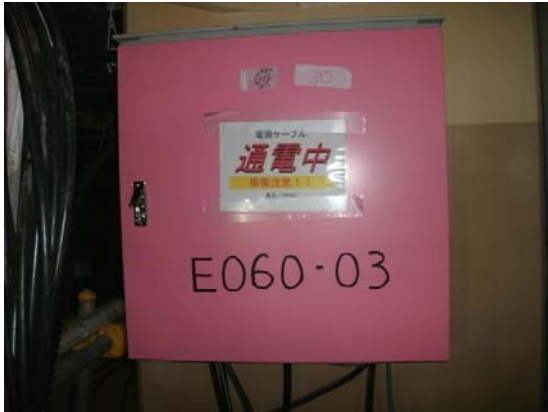
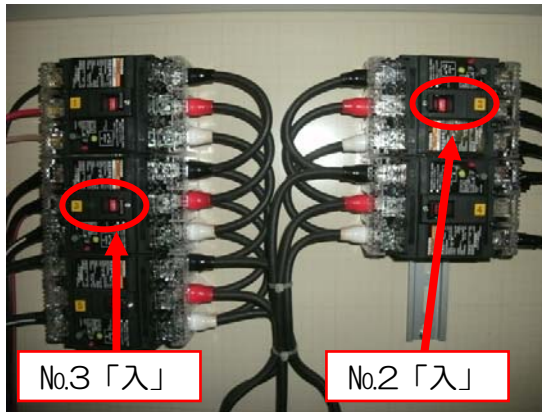
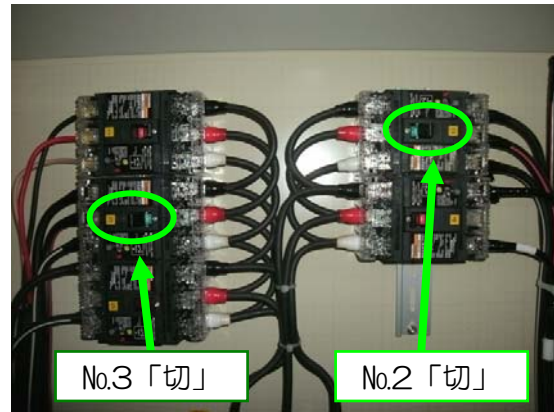
分電盤 N-1 (プロセス主建屋2階)

(e) 分電盤内のブレーカーは、ブレーカー番号の表示がされていたものの、負荷機器名称の表示がされていなかった。

(f) 分電盤が設置されている場所の作業環境（照度）は、分電盤（N-1）の周辺には照明が設置されていたものの薄暗い状態であり、また、分電盤（N-3）の周辺には照明が設置されておらず暗い状態であったことから、ブレーカー番号の目視による確認が容易な状況ではなかった。

No.2 : 移送ポンプ (CEN-A)、No.3 : 移送ポンプ (CEN-B)

分電盤(N-1)および分電盤(N-3)について、ブレーカーの負荷機器名称の識別表示や分電盤近傍に単線結線図を配備するなど、分電盤内のブレーカーの負荷機器名称を明確化し、誤操作が発生し得る環境を改善する(平成26年4月28日に完了している)

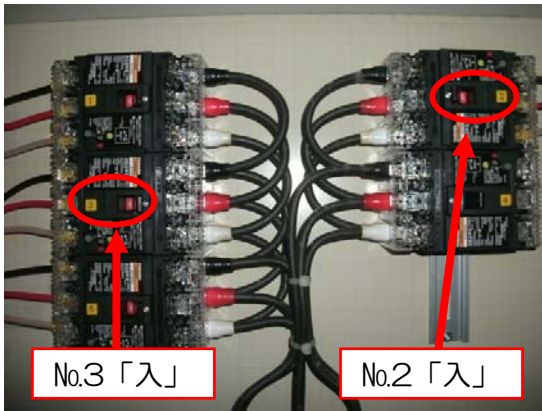
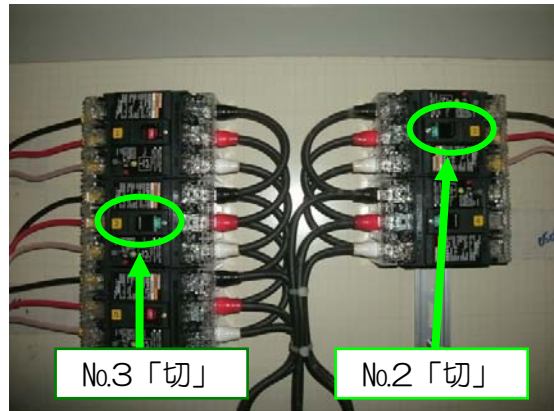
分電盤 N-3 (焼却建屋1階)

No.2 : 移送ポンプ (MI-A)、No.3 : 移送ポンプ (MI-B)

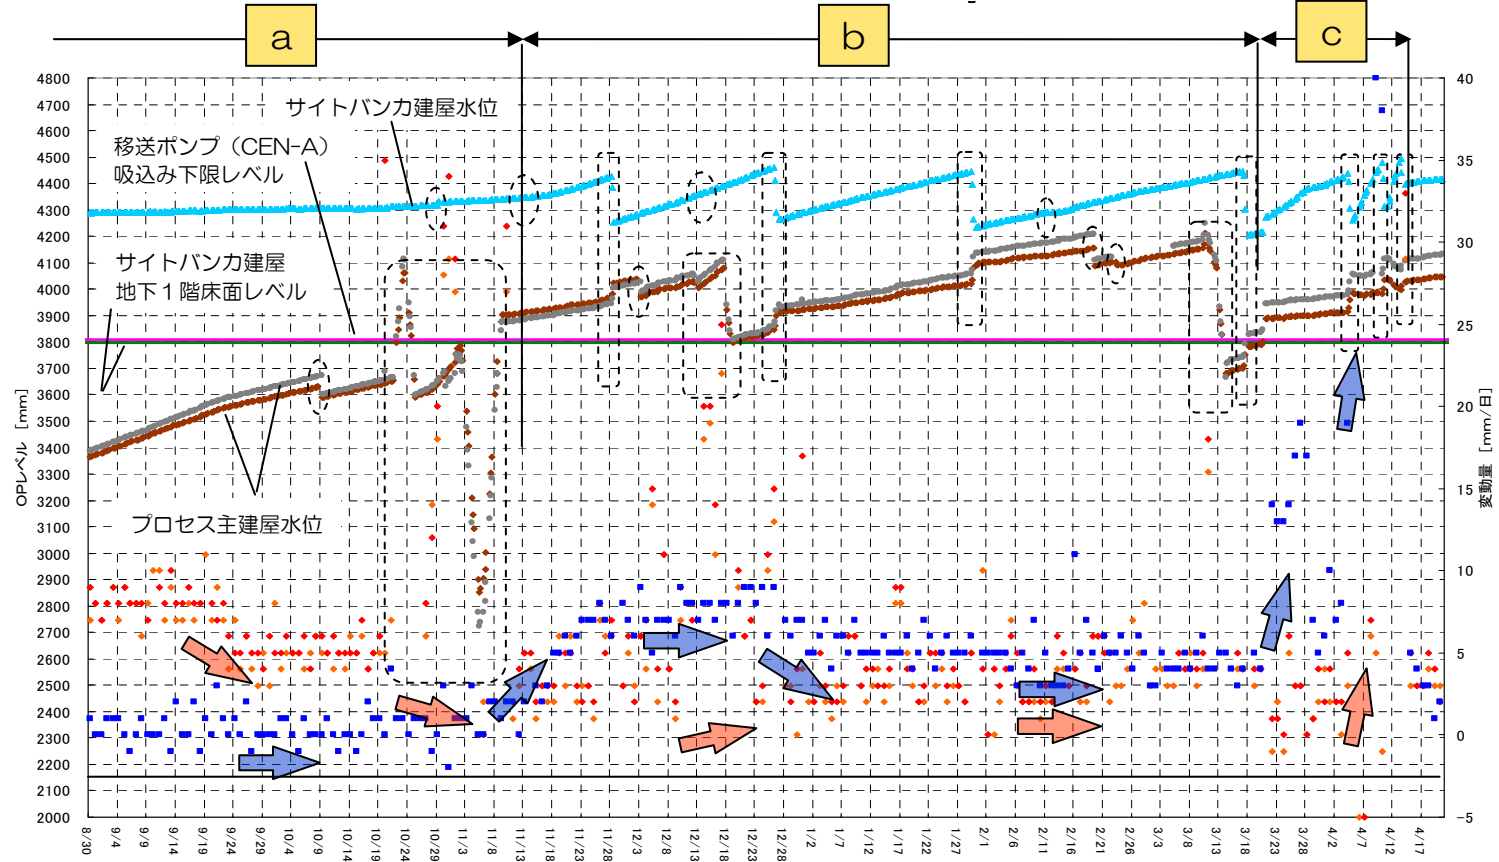
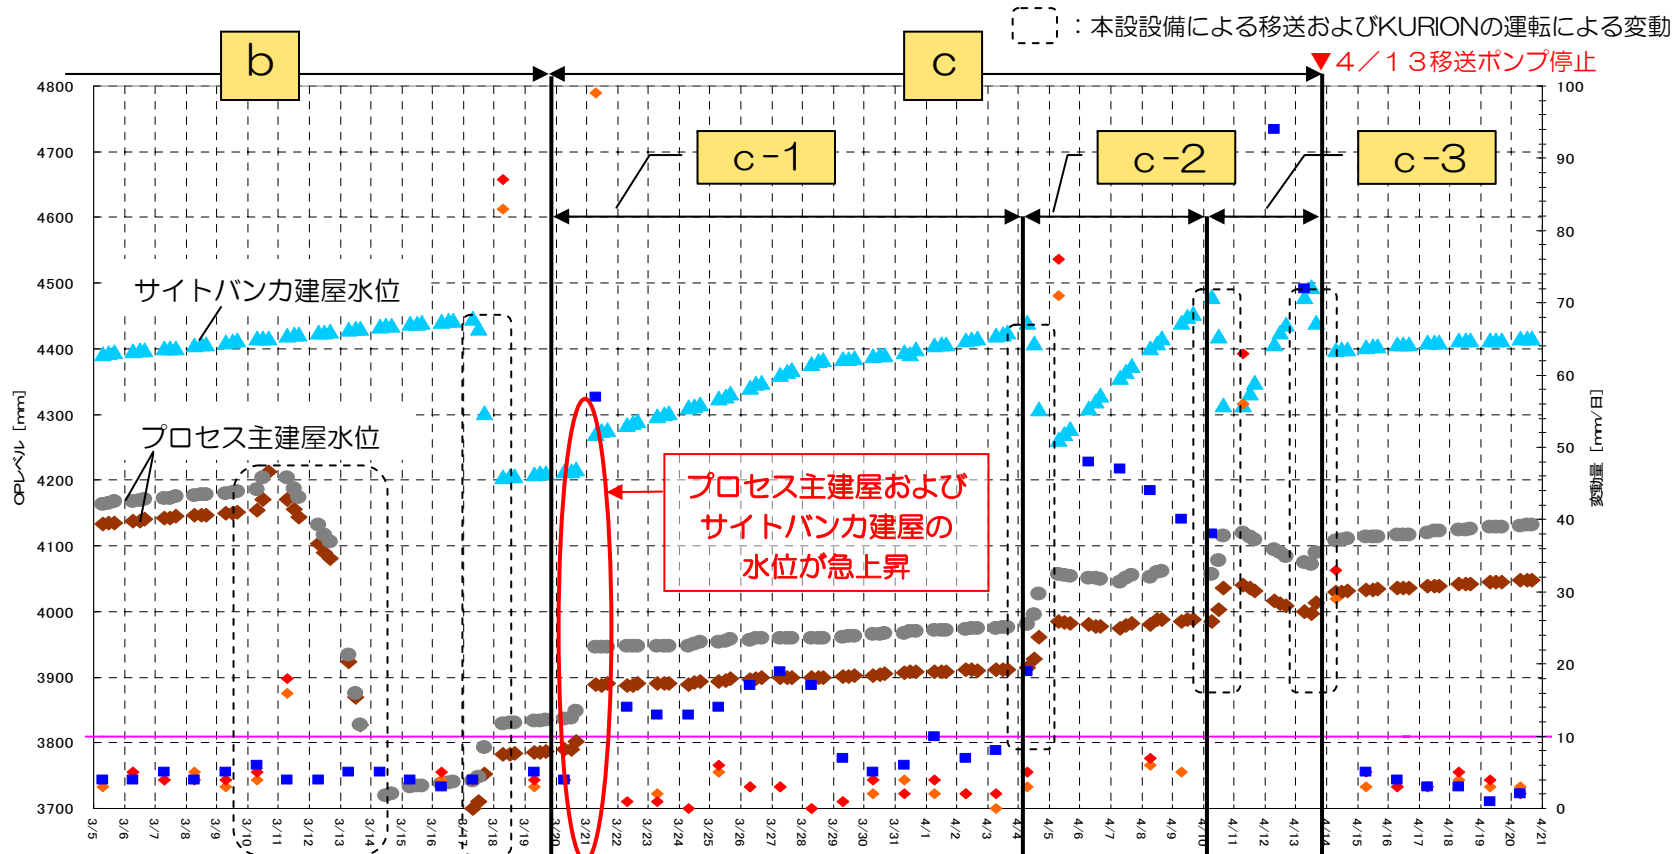
- ・平成26年3月19日以前は、水位上昇がほとんどないか、緩やかな上昇傾向であり、その傾向は移送ポンプを停止した平成26年4月14日以降の水位変動と同等以下であった。
- ・平成26年3月20日の12時以降、プロセス主建屋およびサイトバンク建屋の水位が急上昇している。

- ① 平成26年3月20日の12時以降に移送ポンプのブレーカーが「入」状態となり、焼却建屋の水がプロセス主建屋へ移送され、プロセス主建屋の水位が急上昇した。
  - ② プロセス主建屋の水位が移送ポンプ(CEN-A)の吸込口の高さまで到達し、プロセス主建屋からサイトバンク建屋への移送も行われたことから、サイトバンク建屋の水位も急上昇した。
- 以上のことから、移送ポンプの起動時期は、平成26年3月20日の12時以降と推定した。

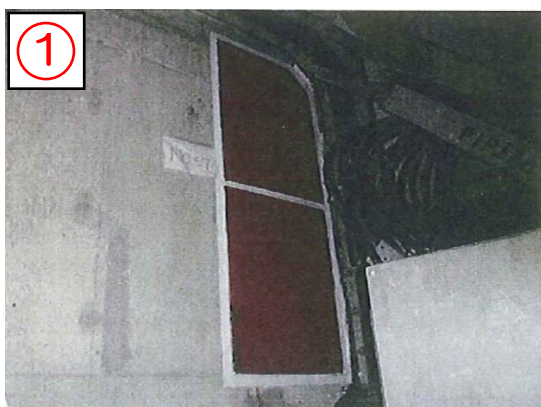
① 焼却建屋ケーブルトレイ部止水状況

- a. プロセス主建屋から工作建屋への移送ラインの弁が全閉であったこと。（平成26年4月13日に確認）
- b. 焼却建屋および工作建屋間は、東北地方太平洋沖地震（以下、「震災」という）後（平成23年6月）に、貫通部の止水処置および建屋躯体のひびの補修がなされており、本事象発生後の現場確認においても、当該止水部からの水の流れが確認されていないこと。（平成26年4月21日に確認）
