検討課題リスト

＜課題リスト～共通～＞

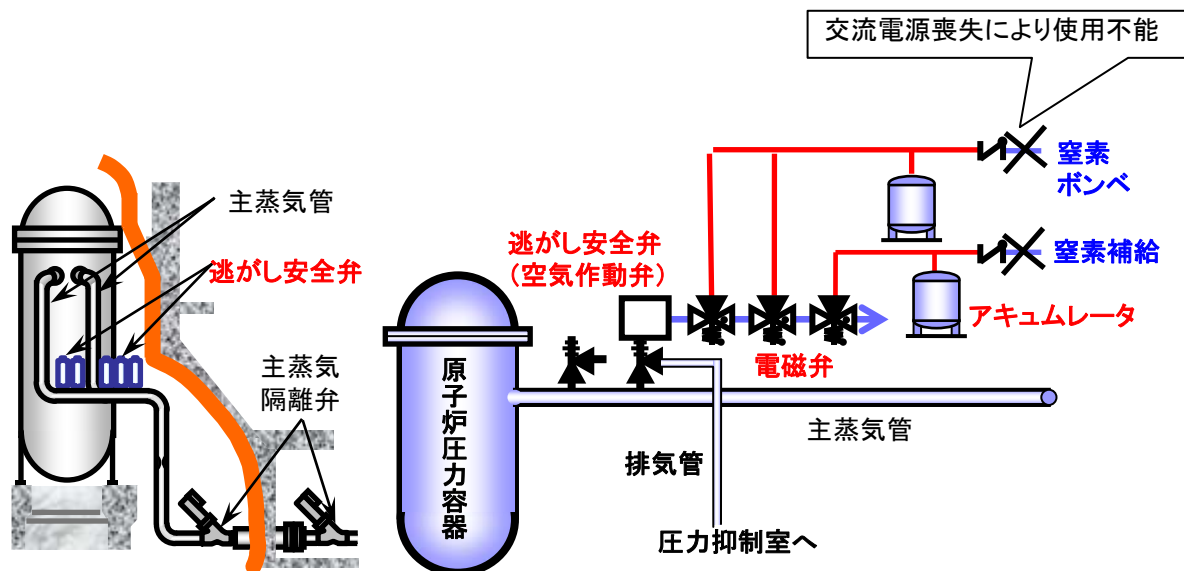
図 主蒸気逃がし安全弁の概略図

例えば、3号機においては、3月13日2時42分に HPCI を手動停止した後、中央制御室から SRV の開操作を試みたが原子炉圧力に応答は見られなかった。

SRV の手動開操作のための駆動用空気として、窒素ポンベや不活性ガス系からの窒素供給が不能な場合でも、弁の開放が可能となるようアキュムレータが設置されている。ここで、窒素ポンベや不活性ガス系の窒素は、交流電源の喪失により隔離される設計となっているため、SRV はアキュムレータの残圧で動作する状態であったと考えられる。

SRV が動作しなかった原因として、背圧となる格納容器圧力が高い状況での駆動用窒素圧の不足や、電圧の不足による電磁弁の不作動等が考えられるが、炉心損傷後の SRV の開閉動作や原子炉圧力の応答挙動をはじめ、SRV が動作しなかった原因について明らかにする必要がある。

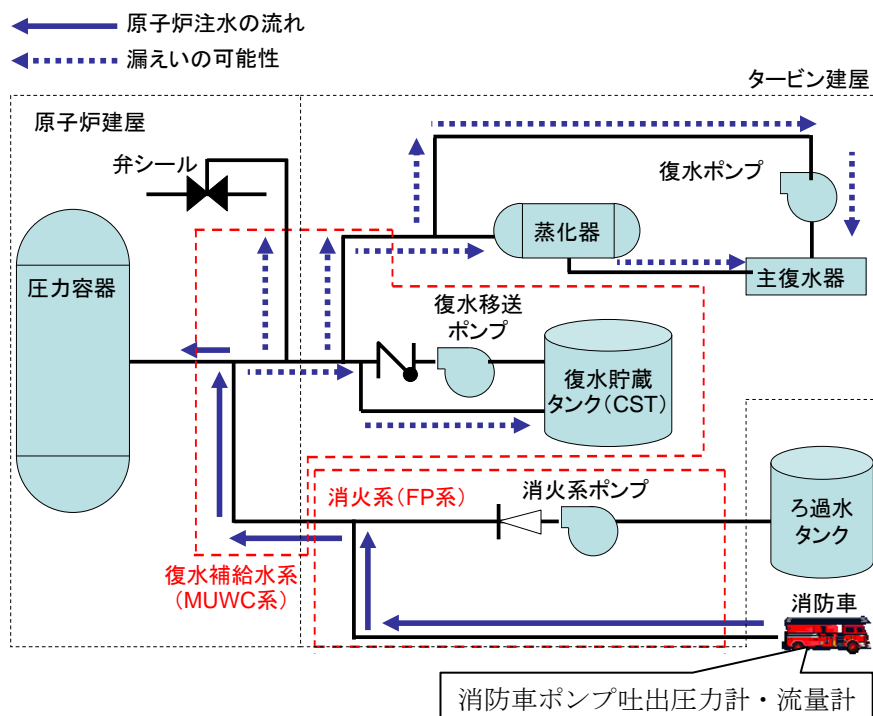
図 FP系を用いた代替注水経路の概略図

注水量に関する情報としては、当時、消防車のポンプ吐出圧力計や、流量計から推定された注水量（日単位の平均注水量）として整理されているが、その精度は低く、さらには、注水の一部が原子炉に注水されることなく他系統・機器へ流れ込んでいたものと考えられる。

例えば、1号機では3月14日1時10分から注水が中断し、20時に注水を再開した（原子炉スプレイ系からの注水）が、再開時、原子炉圧力の上昇が見られなかったことから、ほとんど注水されていない可能性も考えられる。また、23日2時33分に原子炉給水系からの注水を開始した際、蒸気発生によると考えられる原子炉圧力の上昇が確認されたことから、それまでほとんど注水されていなかった可能性も考えられる。

MAAP解析では、消防車からの注水量と比較して、かなり少なめの量しか原子炉に注水されていなかったものとして評価を行っている。なお、この注水量の設定には、格納容器圧力の再現性等を考慮した。原子炉への注水量は事故進展を把握するにあたって重要なデータとなるものの、実際の注水量がどの程度であったかは、不確かさが大きく、明らかにする必要がある。

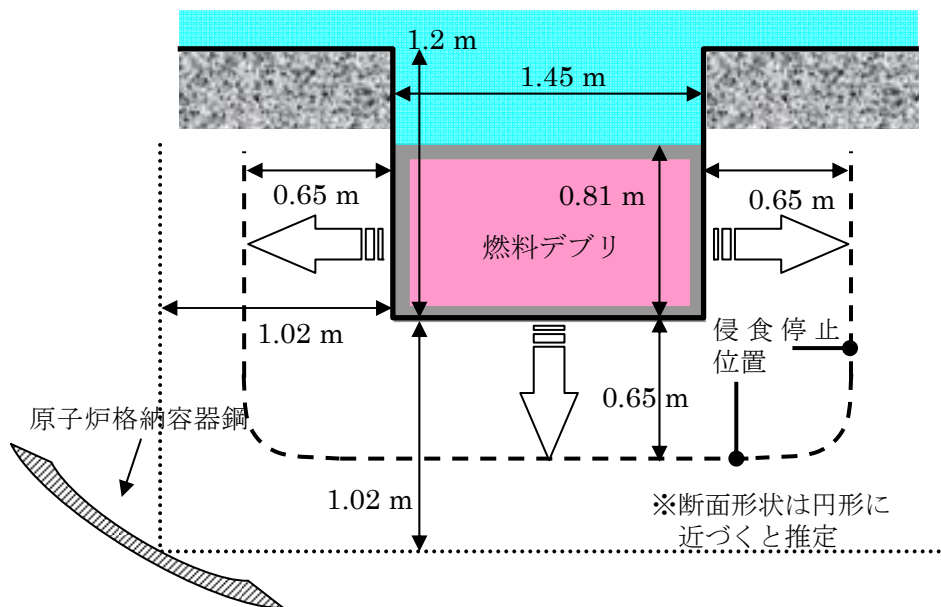
図 1号機コア・コンクリート反応規模の推定

溶融燃料が十分に冷却されない場合、溶融燃料と接触した格納容器床面のコンクリートが融点以上まで熱せられることによりコンクリートが分解するコア・コンクリート反応が生じる。コア・コンクリート反応では、水素、一酸化炭素等の非凝縮性ガスが発生するため、格納容器圧力変化や放射性物質の放出挙動に影響を与える。

「福島第一原子力発電所1～3号機の炉心損傷状況の推定について」(2011年11月30日 旧原子力安全・保安院 技術ワークショップ発表)においては、格納容器への燃料デブリの落下割合が最も大きいと推定される1号機に対するコア・コンクリート反応の解析結果を示している。

しかしながら、実際に1～3号機においてコア・コンクリート反応がどの程度進展していたか、事故進展にどの程度の影響を与えていたかは、不確実さが大きく、明らかにする必要がある。

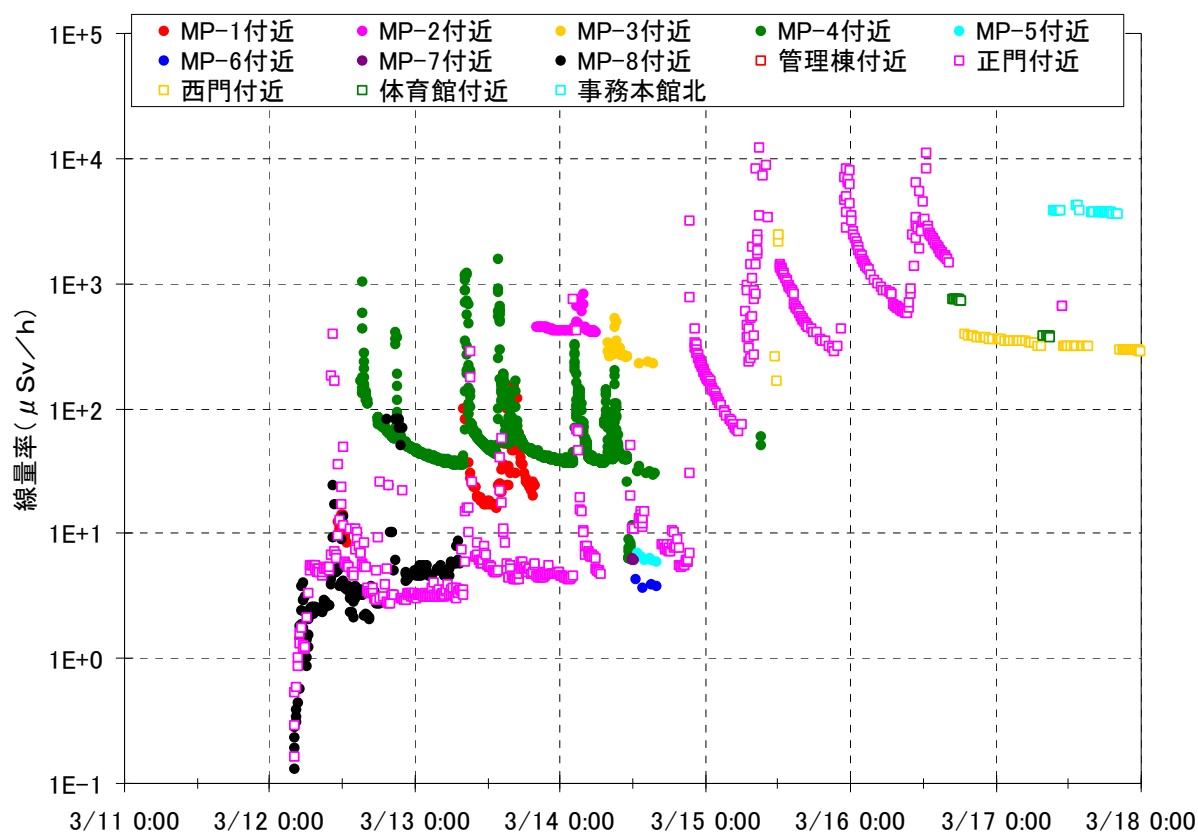
図 3月11日～18日の敷地内空間線量率の推移

しかしながら、モニタリングカーなど敷地境界で測定した空間線量率の変動と、その要因となった放出源からの放出挙動については、必ずしも全ての関連が特定されているわけではない。これら空間線量率データは、風向等気象条件やデータ取得状況によっては、放出源からの放出状況を全て捉えられているわけではないものの、放出挙動の検討にあたって有用な情報である。また、空間線量率の減衰挙動から沈着物の影響や放出核種について何らかの情報が得られる可能性がある。

放射性物質の放出に至る事故進展挙動の把握のため、空間線量率等モニタリングデータの変動状況と、放射性物質放出のタイミングや放出源、放出経路との関連について検討を行う必要がある。

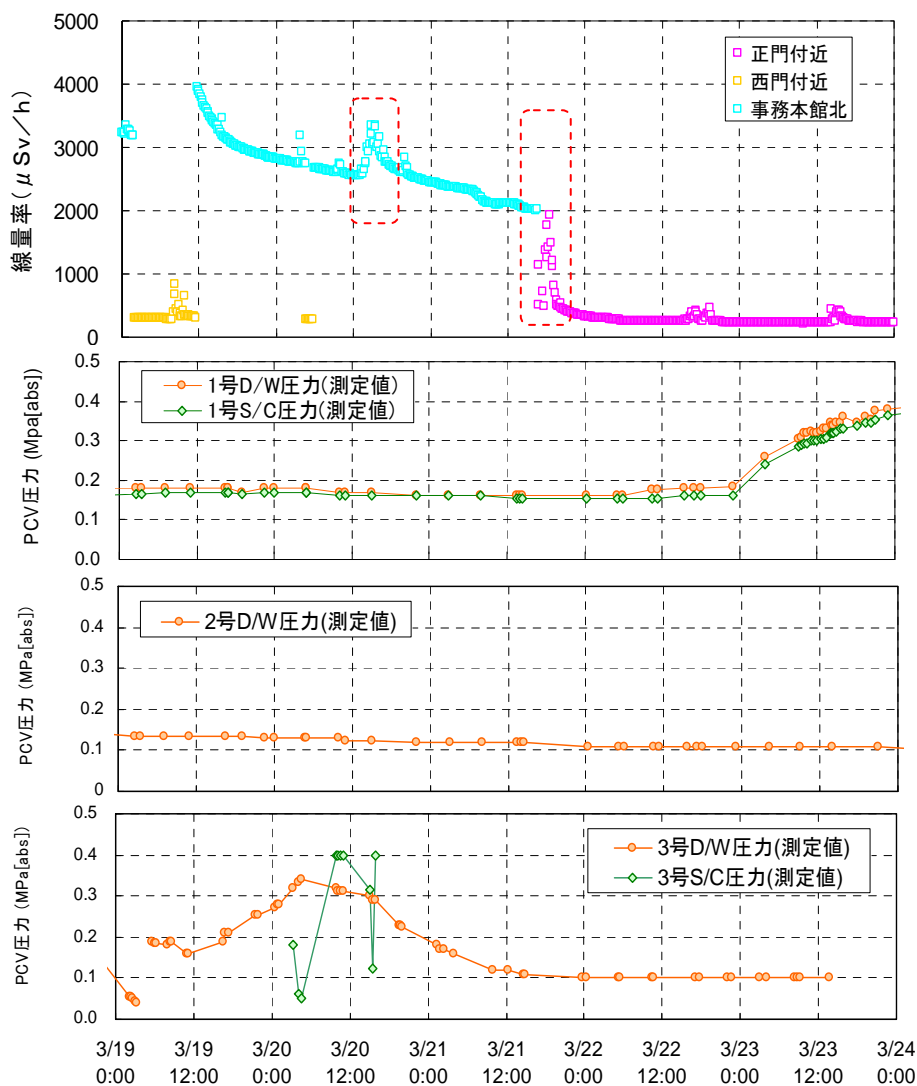
図 3月19日～23日の発電所内線量率

1号機と3号機においては、消防車による原子炉への注水量について、アクシデントマネジメント (AM) 盤の測定値が、それぞれ3月20日、21日から数日間にわたって大きく減少している。また、3号機で3月21日の16時頃に黒煙が上がった際に、ドライウェル圧力、原子炉圧力ともに有意な変動を見せないのに、発電所正門にて急激に線量が上昇したことが観測された。

しかしながら、3月20日、21日頃に福島第一原子力発電所から放出された核分裂生成物は、風向きの関係から関東圏の線量上昇を引き起こし、よう素濃度の上昇による水道水の取水制限を引き起こすなどの原因となった可能性があり、放出挙動の詳細について明らかにする必要がある。

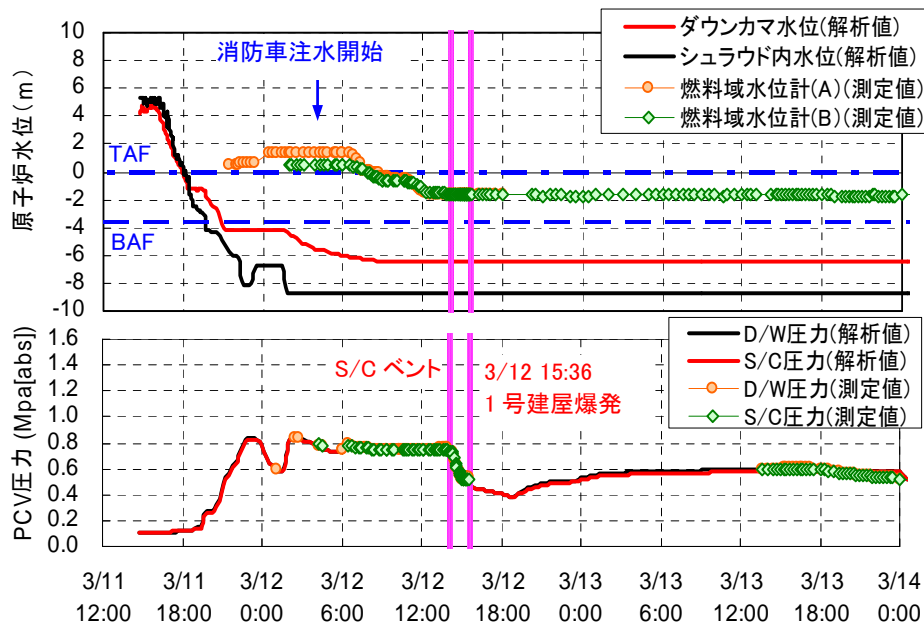
図 1号機水素爆発までの原子炉水位、PCV 圧力の推移

1号機では S/C ベント弁（大弁）の開操作実施後、3月12日14時30分から14時50分頃にかけて D/W 圧力の低下が確認された。その後15時36分、原子炉建屋上部で水素爆発が発生し、屋根及び最上階の外壁が破損した。

これら原子炉建屋の水素爆発は、主にジルコニウム-水反応で発生した水素が、蒸気とともに最終的に原子炉建屋へ漏えいし、水素爆発に至ったものと推定されるが、その水素発生量や漏えい経路について明らかにする必要がある。

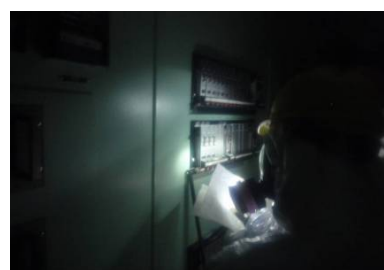
真っ暗な中、ライトの明かりを頼りに計器の指示値を確認

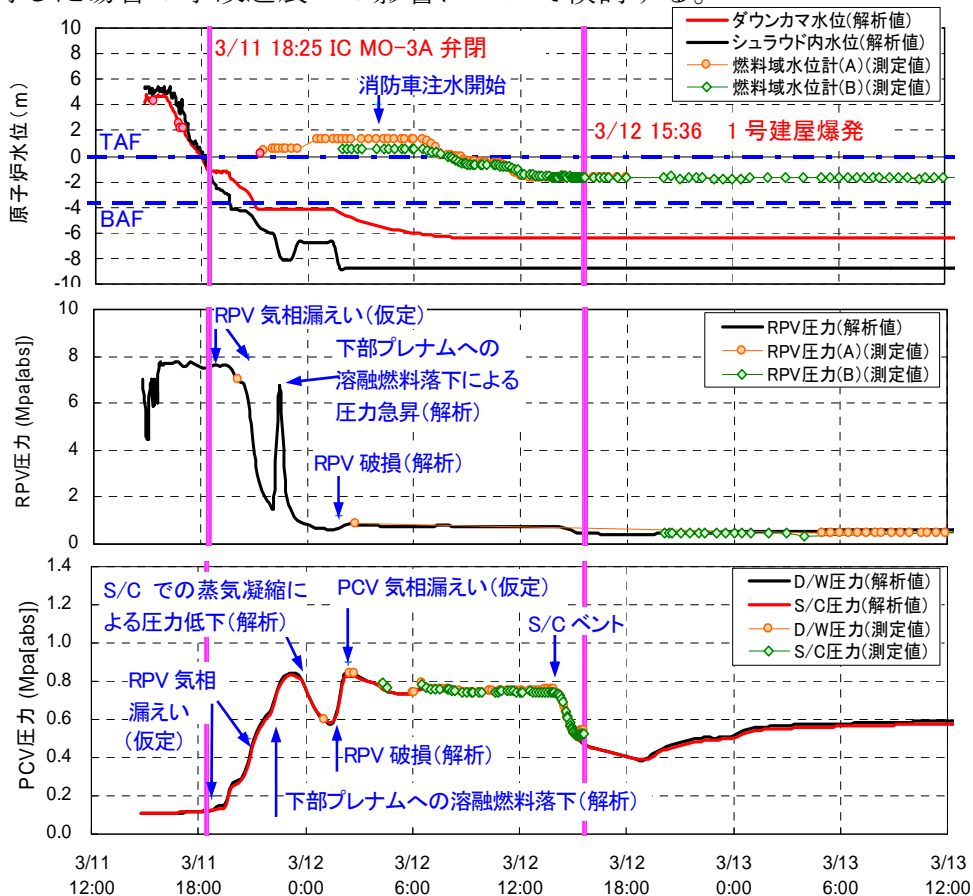
図 1号機原子炉水位、原子炉圧力、格納容器圧力の推移

事故後に実施したICのタンクの水位調査によれば、平成23年10月18日の時点で、A系のタンク水位は65%（通常水位：80%）と、当時よりタンク内の水が十分存在していたことになり、3月11日18時25分に戻り配管の隔離弁（MO-3A弁）を閉操作しなかった場合、ICによる冷却が継続できた可能性がある。

そこで、格納容器外側のIC（A系）隔離弁を開操作した後に、蒸気発生量が少なく、かつ、しばらくして蒸気の発生がなくなったことの原因を検討（1号機-1）するとともに、3月11日18時25分以降も格納容器外側のIC（A系）隔離弁を開状態のまま維持した場合の事故進展への影響について検討する。

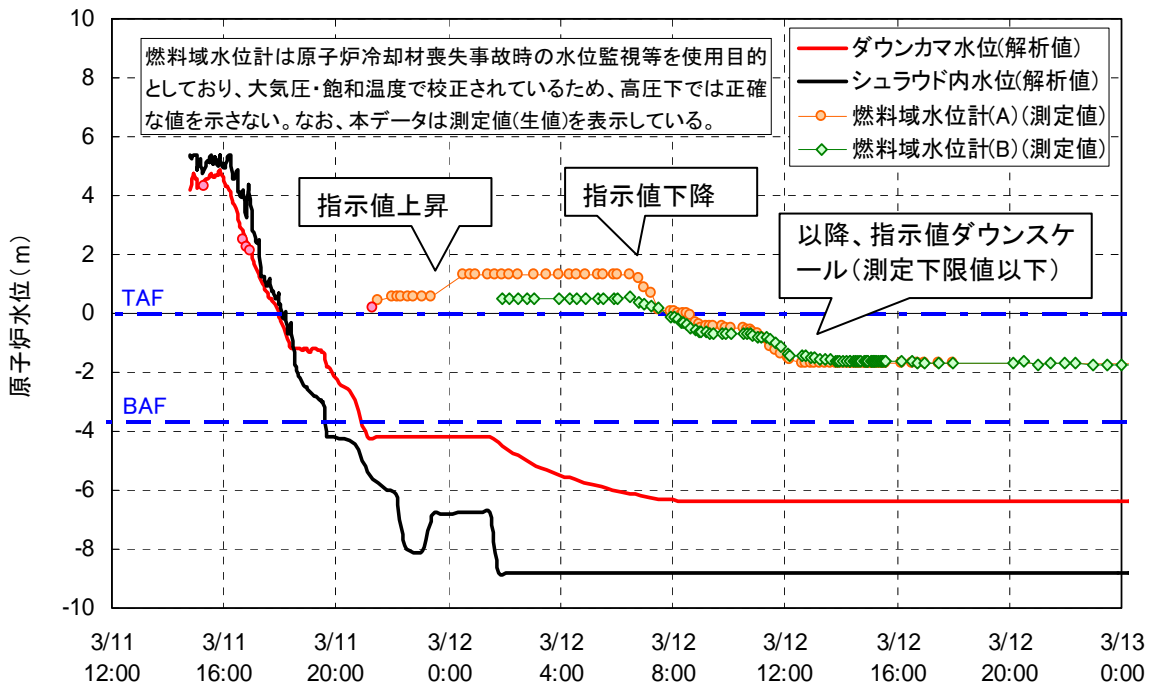
図 1号機原子炉水位の推移

1号機では、津波により全電源を喪失し、原子炉水位が計測不能となった。3月11日21時19分に仮設電源により燃料域水位計を復旧した時には、計測値は有効燃料頂部(TAF) +200mmを示していたが、この後、原子炉へ注水をしていないにもかかわらず、水位計測値は上昇した。

水位計測に用いられている凝縮槽方式の水位計は、格納容器が高温になることや原子炉が減圧することで、凝縮槽内部配管の水が蒸発し、正しい水位を指示できなくなる。従って燃料域水位計は、仮設電源により復旧した時点ですでに指示不良を起こしていたものと考えられる。

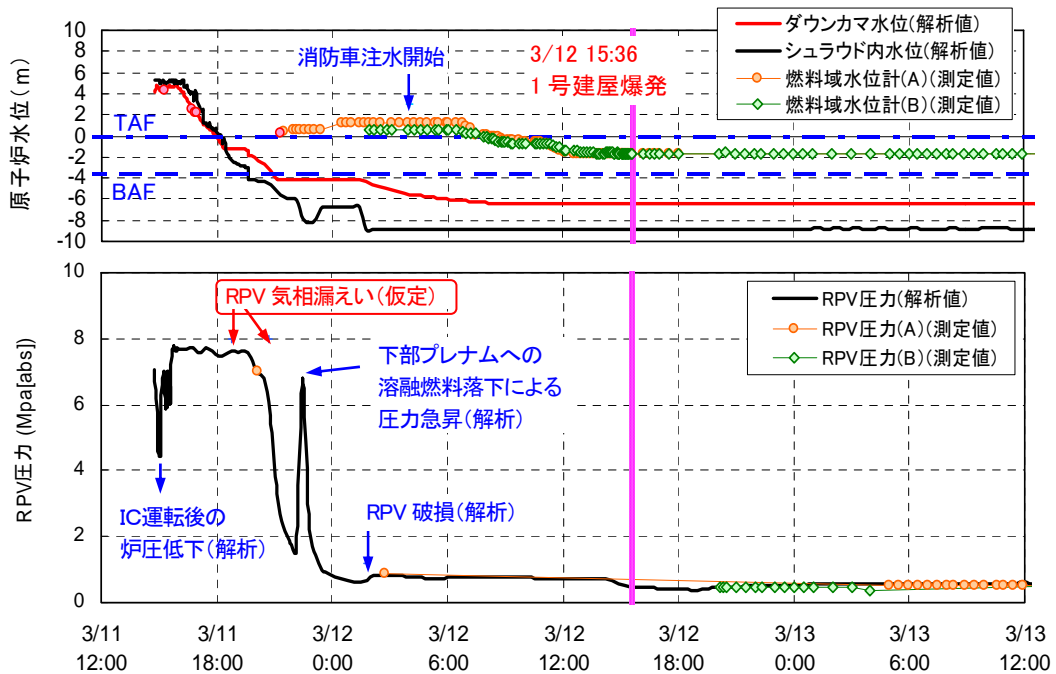
図 1号機原子炉水位、原子炉圧力の推移

1号機は、3月11日20時07分には原子炉圧力7.0MPa[abs]、23時50分頃にはD/W圧力0.6MPa[abs]、3月12日2時30分にはD/W圧力0.84MPa[abs]、2時45分には原子炉圧力0.9MPa[abs]が測定された。明確なタイミングは不明であるが、格納容器圧力が大きく上昇し、また、原子炉の減圧操作は行っていないものの原子炉圧力が低下したことが確認された。

原子炉压力容器の水位が低下し炉心が露出すると、過熱した炉心からの伝熱や過熱蒸気により、压力容器バウンダリが通常よりも高い温度となる。溶融燃料が压力容器底部を貫通するよりも前に、压力容器に気相漏えいが生じ、漏えい口の大きさによっては、原子炉圧力が減圧される可能性がある。このことは压力容器の破損時間や、破損後の格納容器への熱・機械的負荷にも影響を及ぼす。

しかし、計測されたパラメータや観測事実から、これらの箇所から実際に漏えいが生じたか否かについては直接的な証拠は得られておらず、炉心・格納容器の状態把握に資するため、明らかにする必要がある。

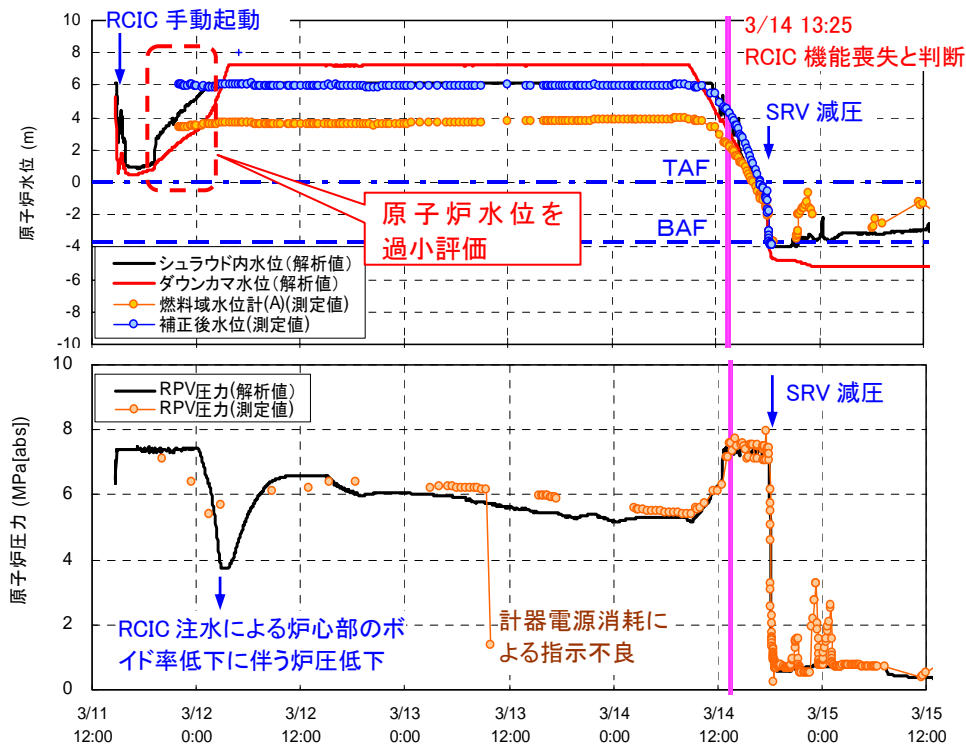
図 2号機原子炉水位、原子炉圧力の推移

ここで、津波後の原子炉圧力の計測値は、通常運転圧力より低く維持されており、SRVの作動設定圧力に至っていない。このような挙動を再現できるRCICの運転状態として、主蒸気管高さ以上に水位が上昇し、本来蒸気のみ配管に水が混入し、水と蒸気の混合流体によってRCICが駆動されていた可能性が示唆される。MAAP解析においては、計測された原子炉圧力を再現できるように、注水量を定格流量の約1/3である30m<sup>3</sup>/hとして解析を実施し、RCIC動作中の全体的な挙動をよく模擬することができた。

しかしながら、主蒸気管高さに達する前の挙動は確認されていない。また、定格流量の約30%の注水とする条件でのMAAP解析では、原子炉水位を過小評価している。RCICタービン蒸気加減弁が制御電源喪失時に全開となる仕様であることや、水源として使用していた復水貯蔵タンク（CST）の水量の減少量から考えると、RCICによる注水量は仮定した30m<sup>3</sup>/hより大きかったと考えられる。

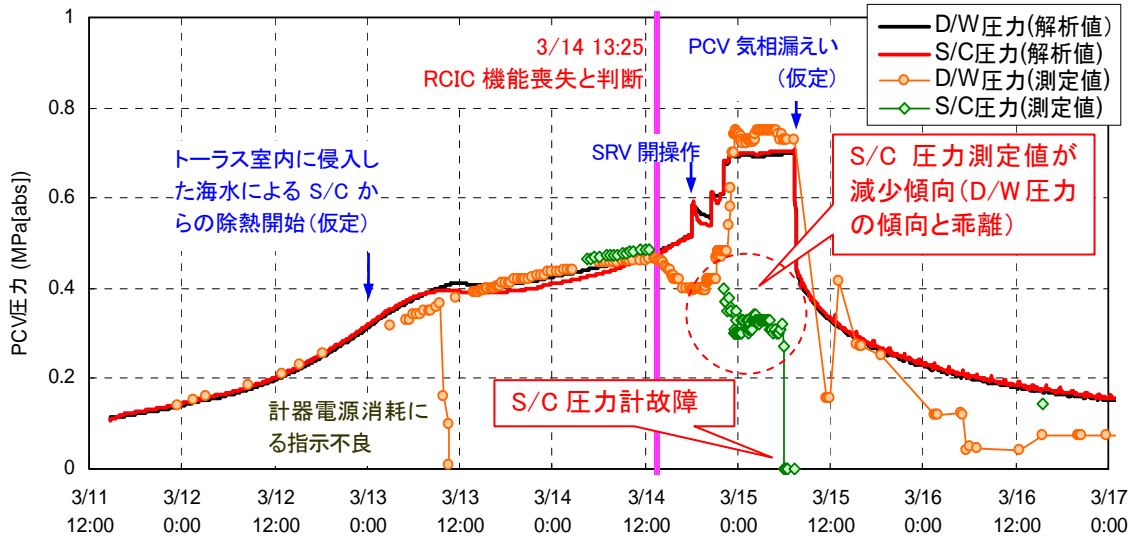
図 2号機格納容器圧力の推移

一方、S/C 圧力は、14日 4時30分から 12時30分頃まで本設の圧力計により計測が開始され、この間は D/W 圧力と同程度の値を指示している。その後指示不良により計測が中断した後、22時10分にアクシデントマネジメント (AM) 用の S/C 圧力計により計測が再開されたが、D/W 圧力よりも低い値を示している。なお、この AM 用の S/C 圧力計は、S/C ベントラインからの分岐配管上に設置された、S/C 水位計 (AM 用) の基準水柱の圧力を測定するものである。

このような D/W 圧力と S/C 圧力の乖離は格納容器の構造上発生するとは考えにくく、本来は連動した挙動を示す性質のものであるため、この圧力測定値は現実の圧力を反映していたものではない可能性が高い。最終的に S/C 圧力計は 15日 6時にダウンスケールを示し、計装系が故障したものと考えられるが、これらの指示値の挙動や故障のタイミングから、何らかの情報が得られる可能性がある。

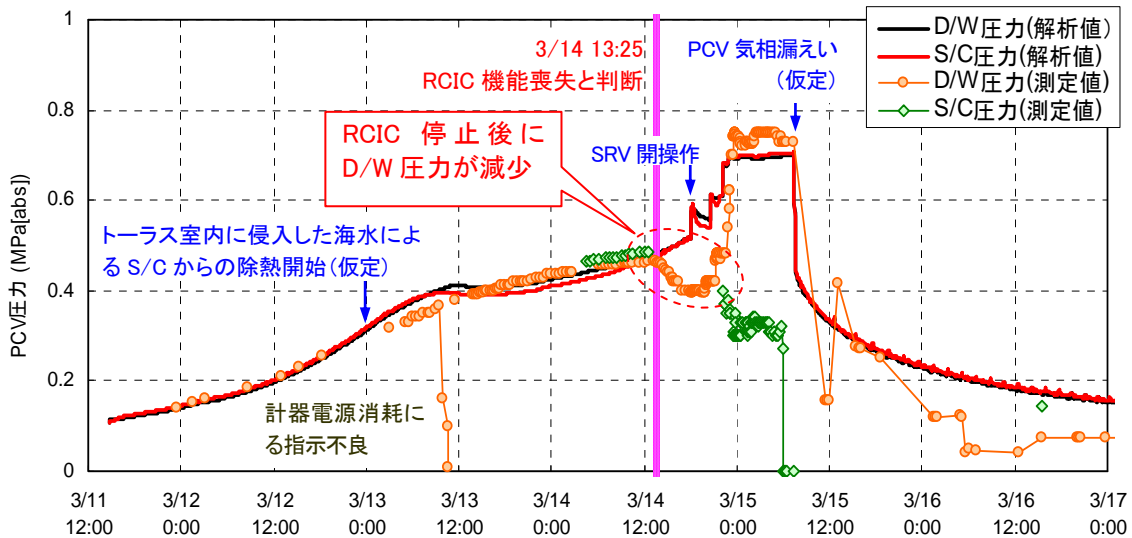
図 2号機格納容器圧力の推移

2号機の D/W 圧力は、RCIC 運転期間中に徐々に上昇し、RCIC 停止後、およそ 3月 14日 13時頃から低下に転じる。RCIC の運転中においても、停止した以降においても、原子炉圧力容器内で発生した崩壊熱が、蒸気により圧力抑制プールに運び出されているという状況は同じであり、この場合、D/W 圧力は単調に増加することが予想される。

この圧力低下を単純に、格納容器からの漏えいの発生と推定することも可能であるが、その後の格納容器圧力の上昇を説明することができない。一方で、RCIC タービンを通じて格納容器に持ち出される、S/C 側へのエネルギー流入が無くなるものの、トラス室に浸水した水により S/C からの除熱は継続することで、S/C から見ると S/C の全体が持つエネルギーが順次低下していくことによる圧力低下と推定することもできる。しかしながら、現時点での MAAP 解析では、圧力は低下せずその再現ができていない。また、減圧の開始も、原子炉圧力の上昇傾向の変化から、RCIC の完全停止を仮定した 12時から 1時間以上の遅れを伴っている。これは、概ね SRV による S/C 側へのエネルギー流入が始まった時間帯と同じであり、エネルギー流入の途絶と S/C 外壁からの除熱継続というシナリオとは矛盾している。

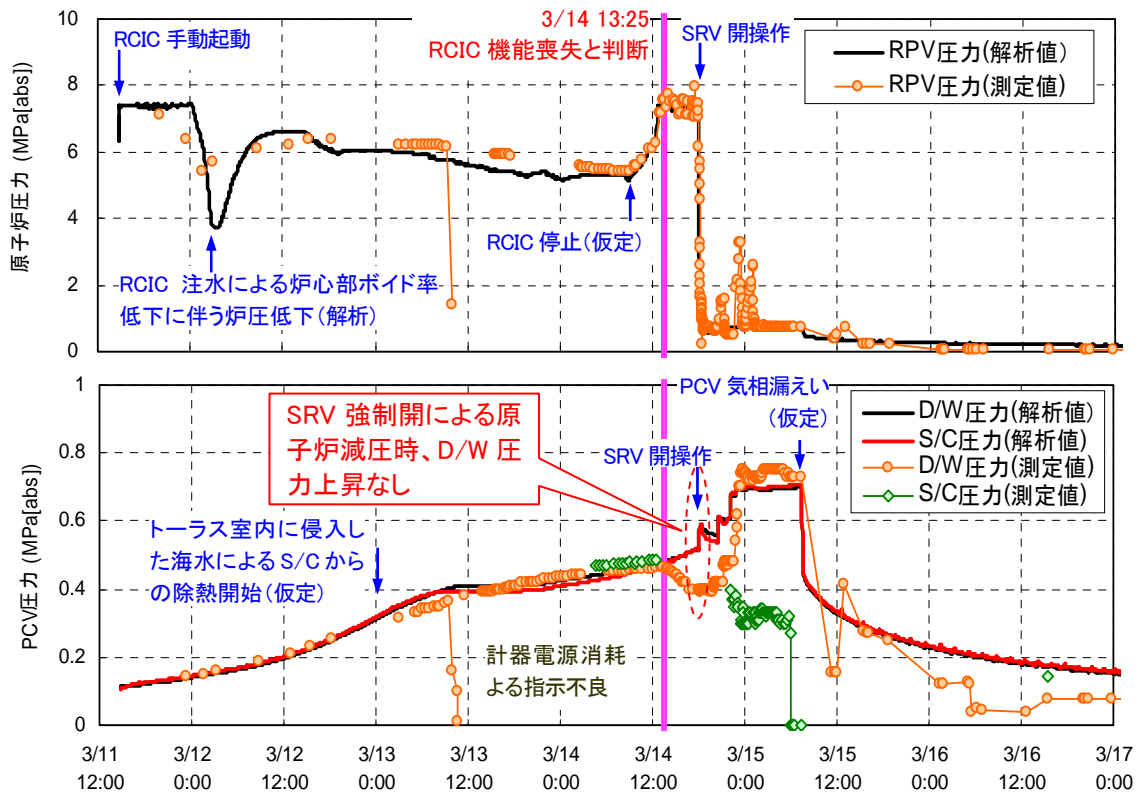
図 2号機原子炉圧力、格納容器圧力の推移

2号機では、3月14日18時2分に実施した主蒸気逃がし安全弁（SRV）の開操作により、原子炉の強制減圧に成功している。SRVによる強制減圧時のD/W圧力に注目すると、14日17時から20時にかけてほぼ0.4MPa[abs]程度で安定しており、SRVの強制減圧によりS/Cに大量の蒸気（エネルギー）が流入しているにも関わらず、発生が予想される圧力上昇が見られない。

MAAP解析ではSRVによる強制減圧時に圧力上昇が発生することが示されており、このSRV強制減圧時の圧力挙動について検討する。

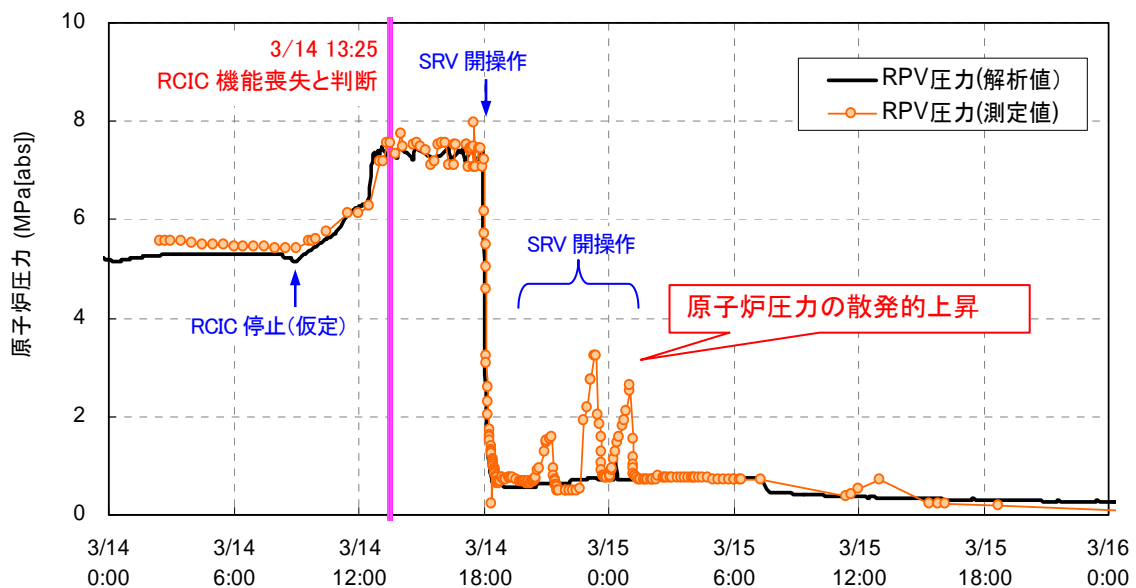
図 2号機原子炉圧力の推移

2号機では、3月14日18時2分に実施した主蒸気逃がし安全弁（SRV）の開操作により、原子炉の強制減圧に成功している。その後も、SRVの開操作は、散発的に発生した原子炉圧力の上昇をおさえるために実施しているが、原子炉圧力の低下とSRVの手動操作の記録は必ずしも一致していない。すなわち、3月14日21時20分、15日1時10分、の2回については、SRVの手動開の記録が残っているが、23時頃に確認される原子炉圧力の上昇・下降時にはSRVの手動開を確認した記録が存在しない。

原子炉の強制減圧後、消防車による注水を継続しているため、圧力上昇の要因としては、水位の上昇による蒸気発生、コリウムの落下に伴う蒸気発生、水-ジルコニウム反応による水素発生が考えられる。一方、SRVの閉止も圧力上昇の要因のひとつとして考えられる。この強制減圧後の原子炉圧力の挙動について検討する。

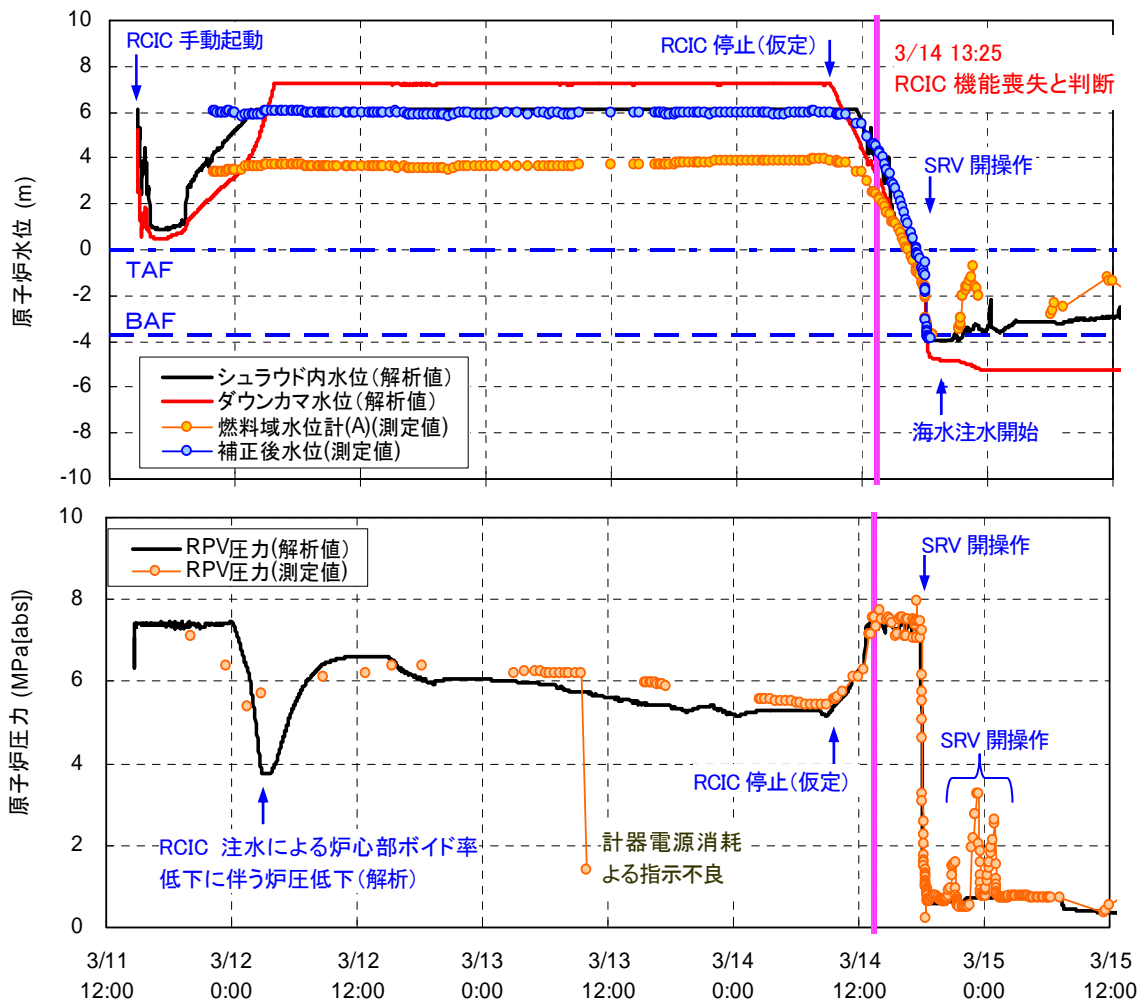
図 2号機原子炉水位、原子炉圧力の推移

強制減圧時点で原子炉水位計の指示値がBAF付近であり、その後炉心損傷が進んでいったことを考慮すると、圧力バウンダリである炉内核計装管の破損等により、原子炉压力容器からの気相漏えいが生じていた可能性も考えられる。また、SRVによる減圧操作は、ある時点を境に実施されていない。

しかし、計測されたパラメータや観測事実から、どの時点でどこから実際に漏えいが生じたかについては直接的な証拠は得られておらず、明らかにする必要がある。

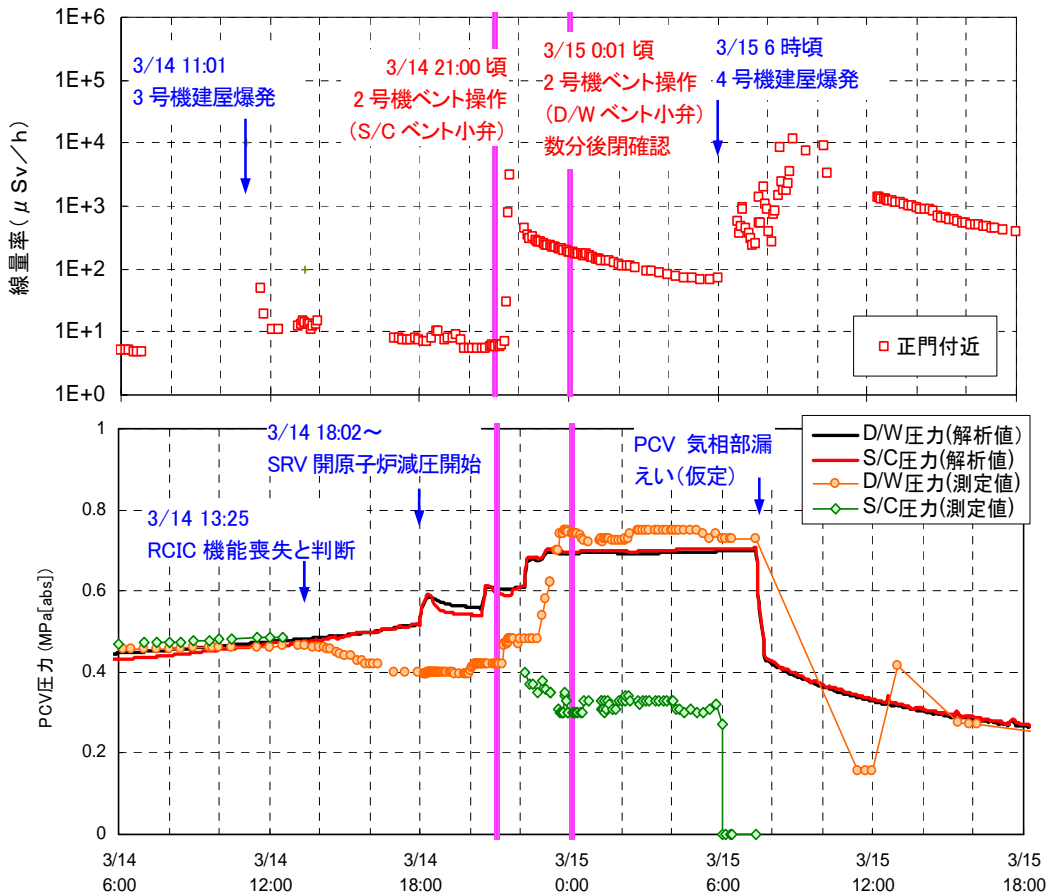
図 2号機ベント操作時の正門付近線量率と格納容器圧力の推移

この線量上昇の原因とベントがされた可能性、ラプチャディスクがどのような状態にあるかについて、明らかにする必要がある。

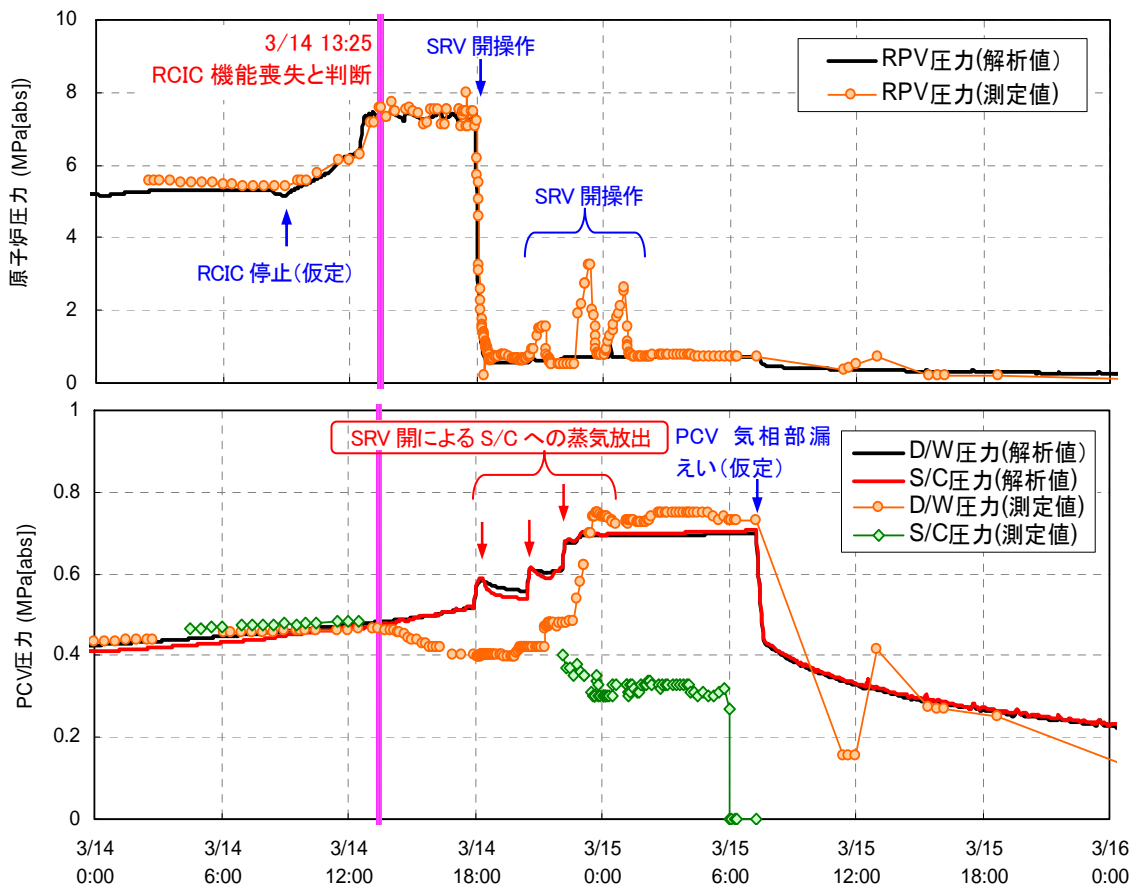
図 2号機原子炉圧力、格納容器圧力の推移

この原子炉圧力上昇時（14日21時頃）の原子炉圧力は1.5MPa程度であり、この時点では炉心損傷が進んでいると考えられることから、その減圧時の蒸気放出には非凝縮性ガスである水素が大量に含まれているものと考えられる。非凝縮性ガスの存在により、蒸気のみ放出とは異なる圧力上昇となる可能性があるため、これによるS/Cの健全性への影響について、明らかにする必要がある。

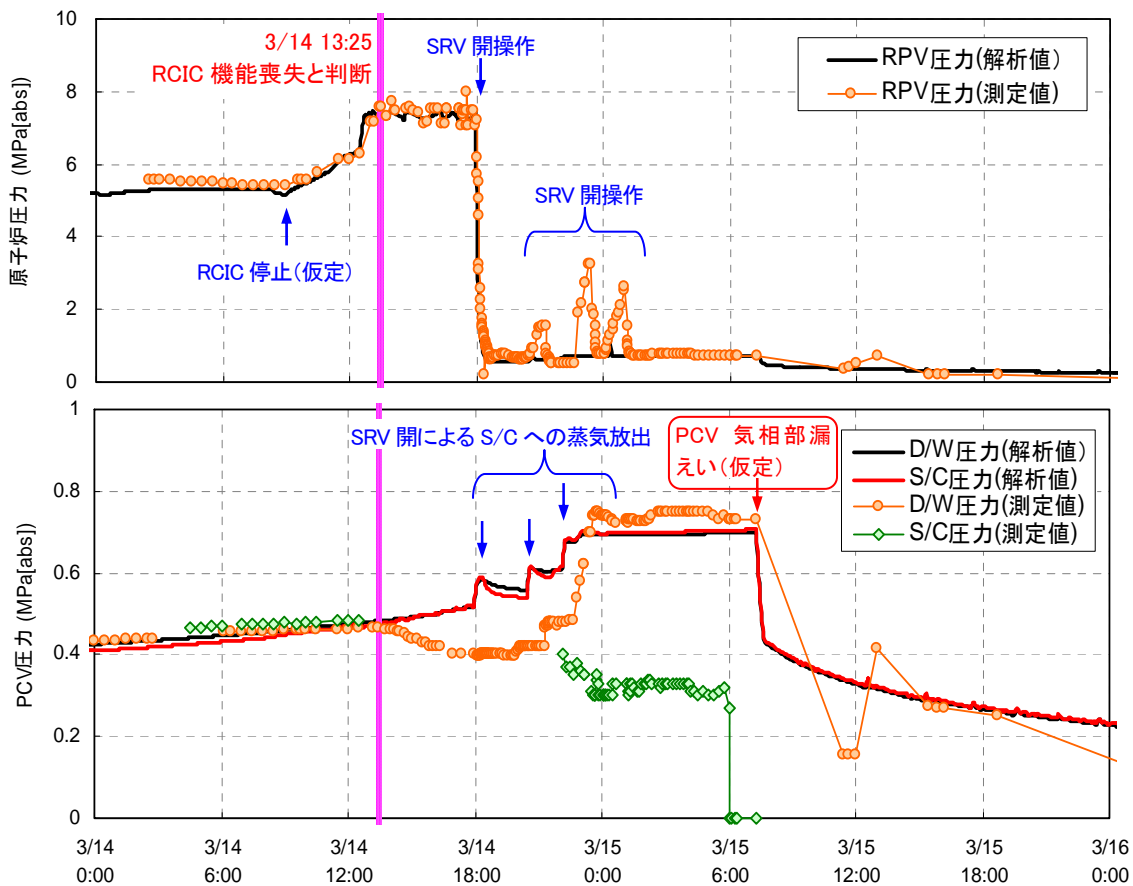
図 2号機原子炉圧力、格納容器圧力の推移

また、格納容器圧力が0.7MPa[abs]以上を推移していた、3月14日23時30分頃から15日7時20分頃までの間に、漏えいが始まっていた可能性がある。

しかし、計測されたパラメータや観測事実から、どの時点でどこから実際に漏えいが生じたかについては直接的な証拠は得られておらず、明らかにする必要がある。

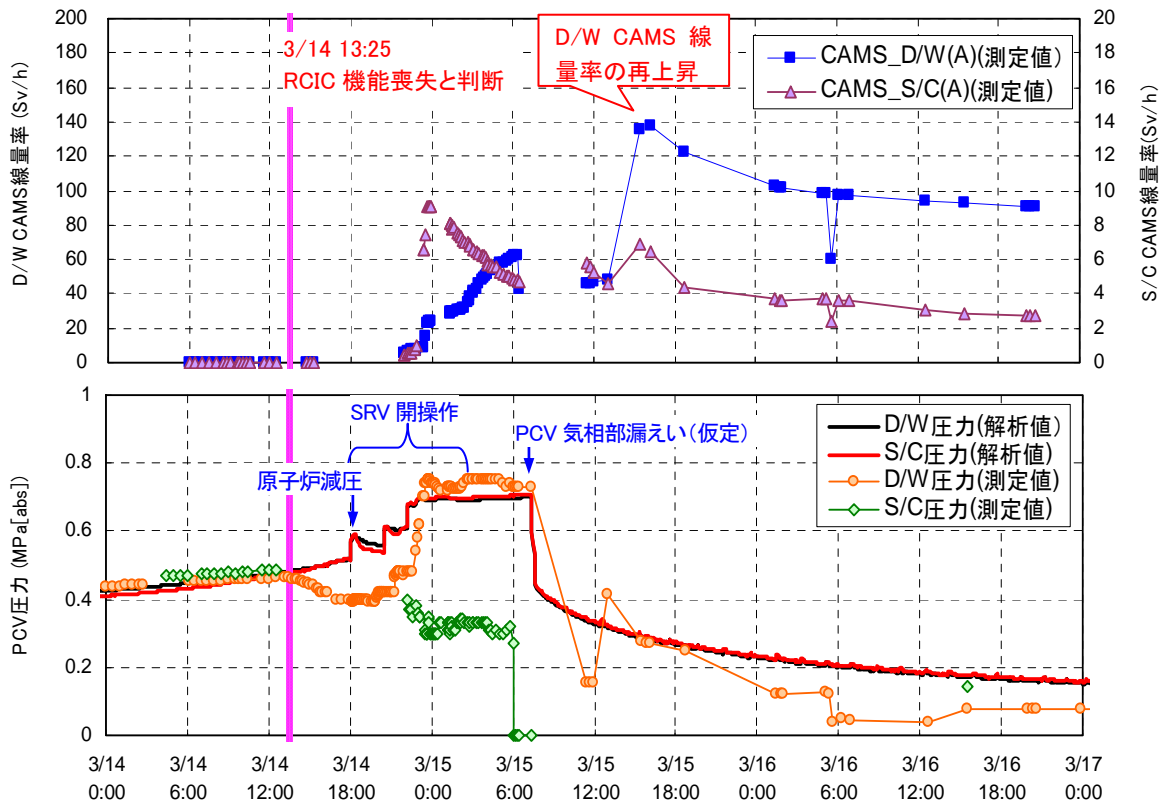
図 2号機 CAMS 線量率、格納容器圧力の推移

その後、15日15時25分には135Sv/hにCAMS (D/W) の指示値が急上昇していることが確認できる。この急上昇は原子炉、格納容器内での急激な状況変化を反映したものである可能性があることから、この時点でどのような現象が発生しうるのか検討する。

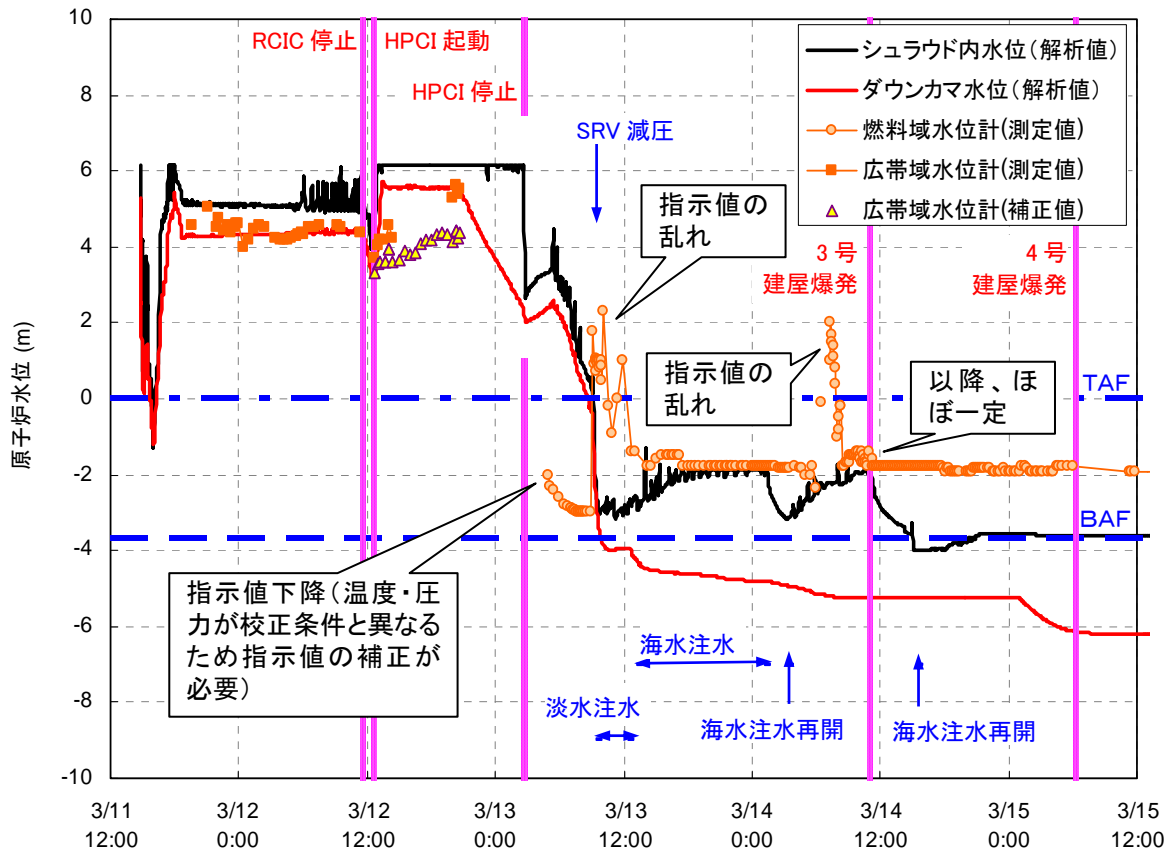
図 3号機原子炉水位の推移

しかしながら、水位計の計測値から、基準面器配管と炉側配管の差圧が分かるため、原子炉の減圧時間や炉水位について何らかの情報が得られる可能性がある。

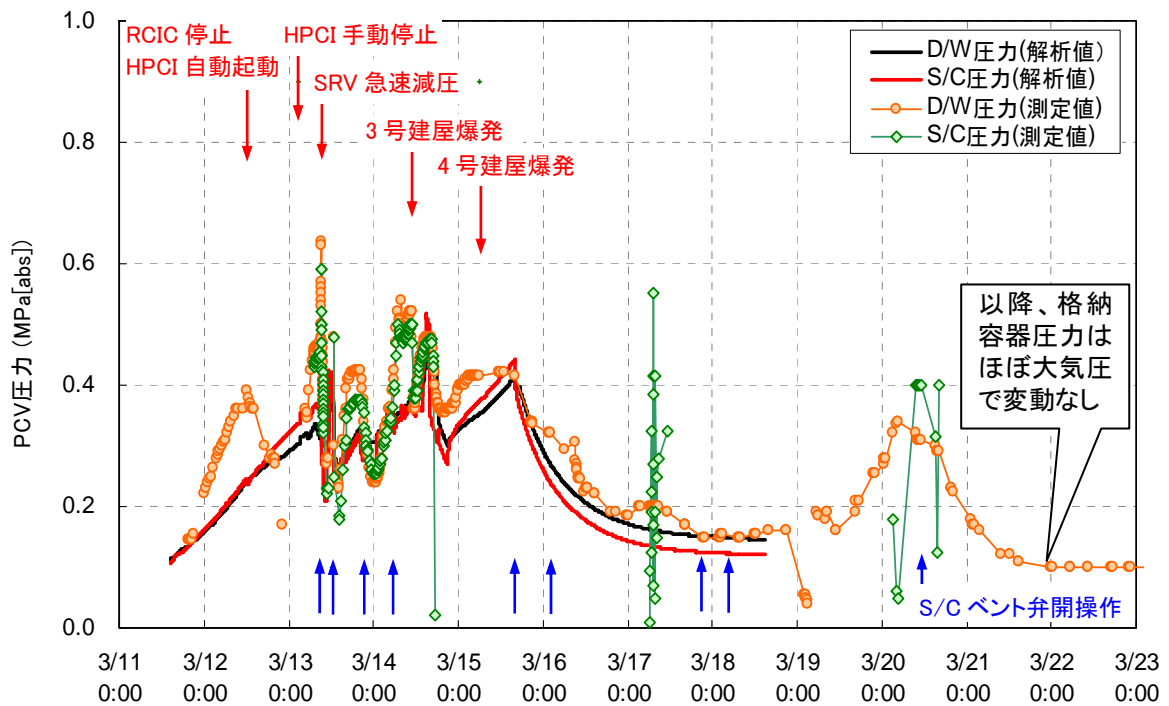
図 3号機格納容器圧力の推移

3号機のMAAP解析においては、原子炉格納容器の漏えいは仮定していないが、3号機の建屋で水素爆発が生じたことや、建屋上部の原子炉ウェル周辺で蒸気放出が観察されていたこと、3月21日以降D/W圧力は大気圧で変動がないことなどから、格納容器からの気相漏えいが発生しているものと考えられる。

このように、格納容器ベントを頻繁に実施した3号機が、格納容器の気相部漏えいの程度が最も大きいと推測されるが、どの時点でどこから実際に漏えいが生じたか、明らかにする必要がある。
