**福島原子力事故発生後の詳細な進展メカニズムに関する
未確認・未解明事項の調査・検討結果の報告
～ 第3回～**

2015年5月20日 東京電力株式会社

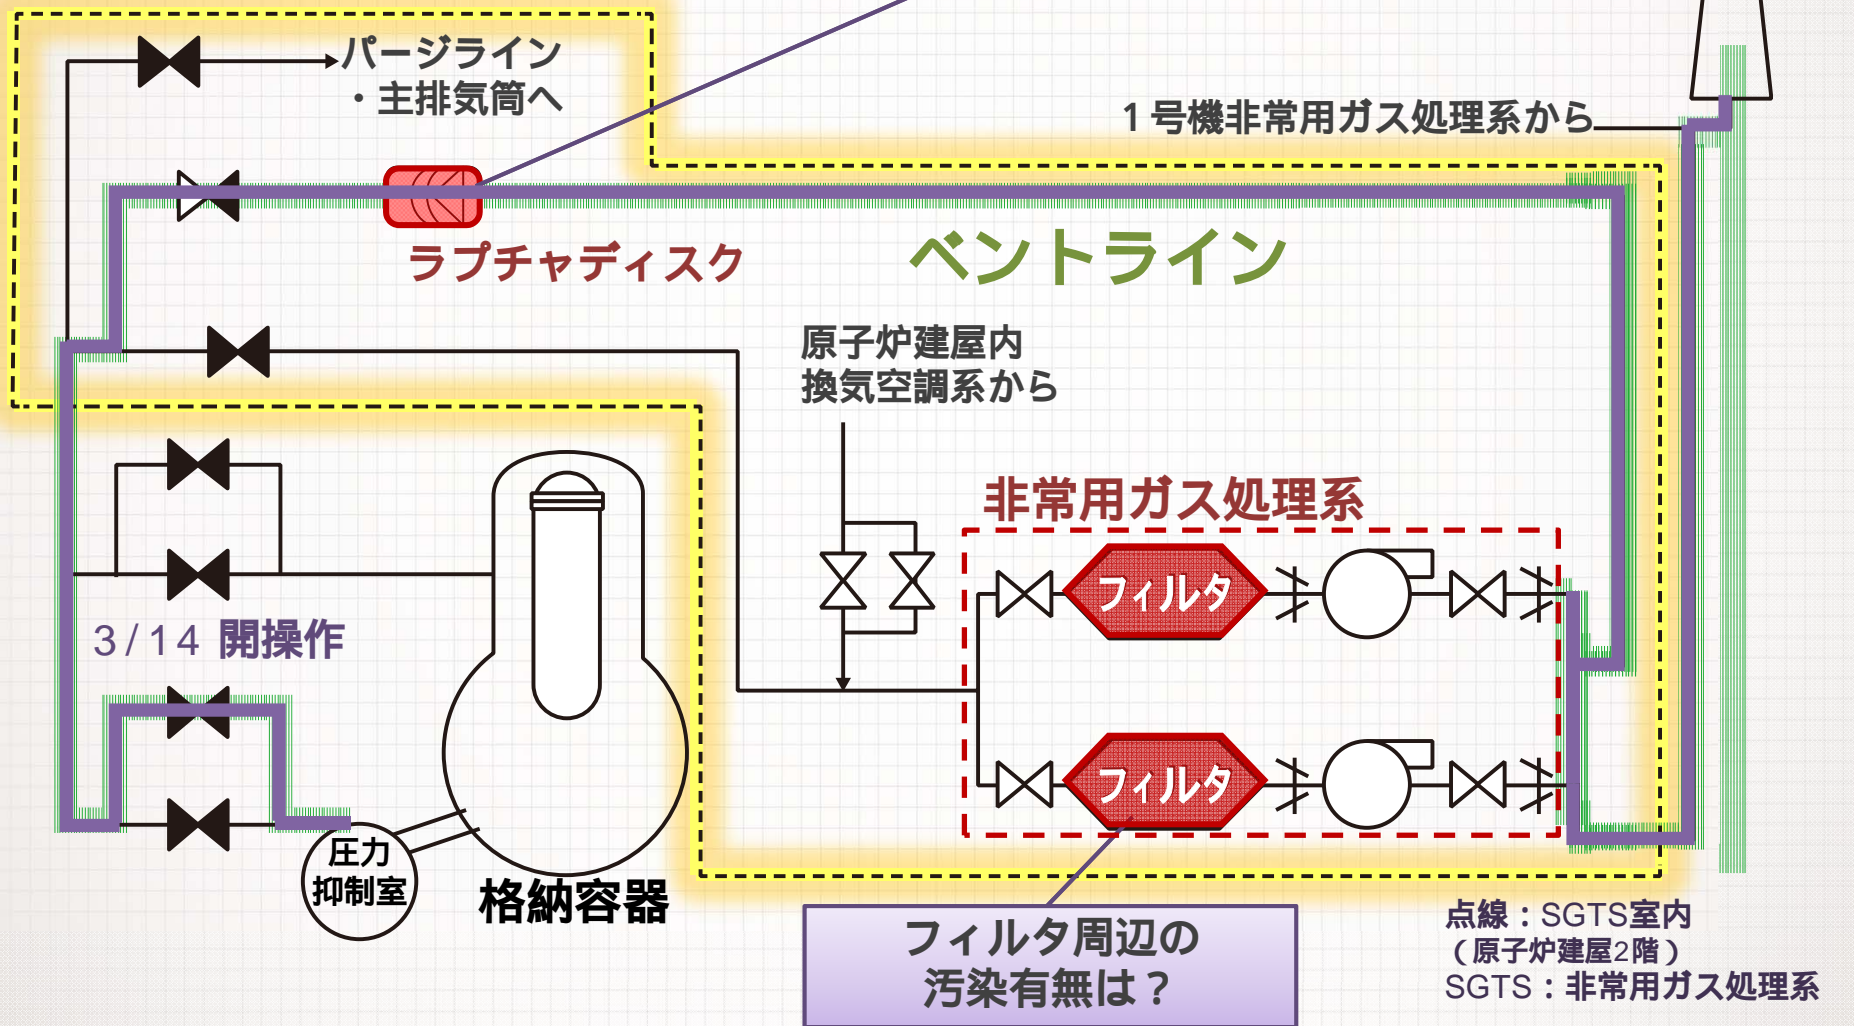
ベント弁が開き、
ラプチャディスクが破裂したか否か不明

ラプチャディスクの
汚染有無は？

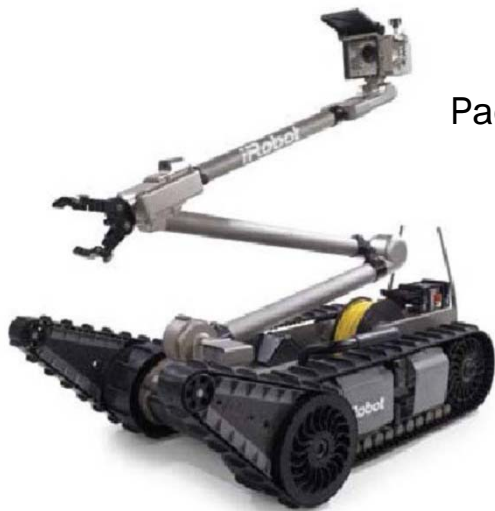
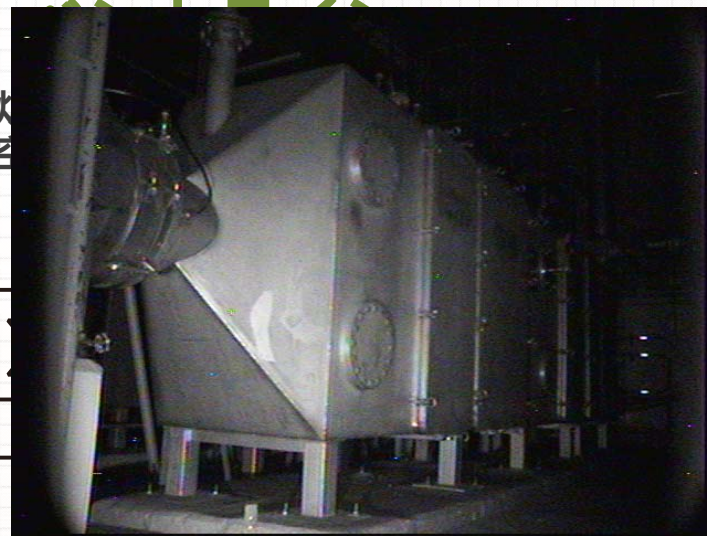
ラブチャディスク付近では
汚染が確認できず

北面：0.30mSv/h 南面：0.08mSv/h

北面：0.30mSv/h 南面：0.16mSv/h

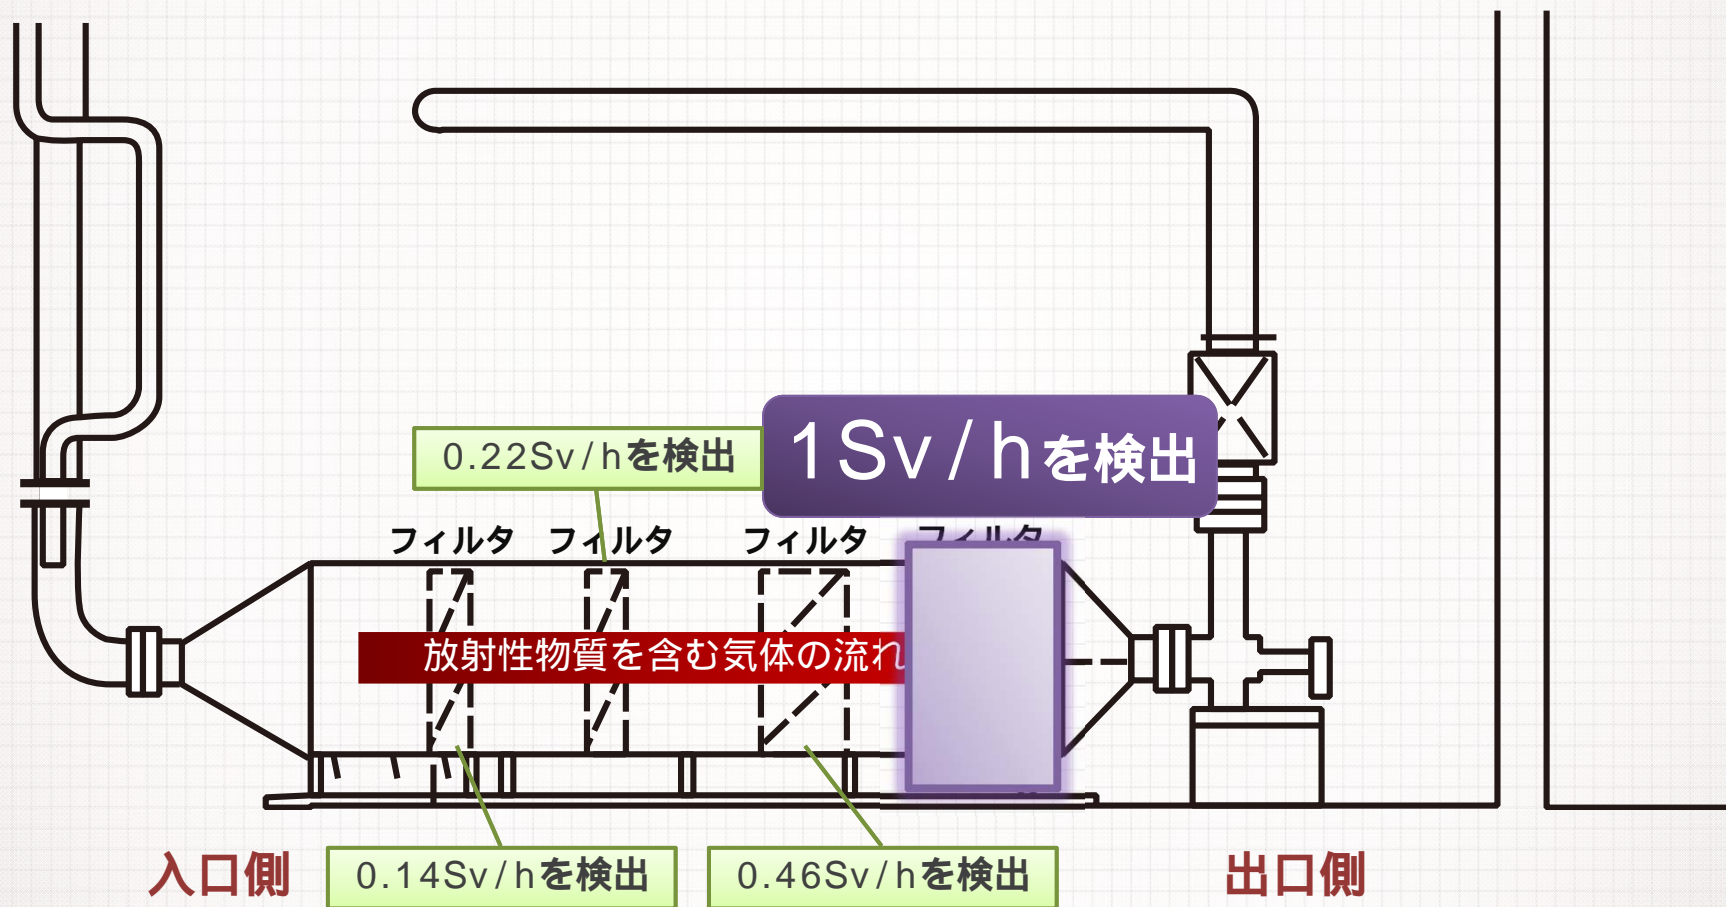
非常用ガス処理系フィルタ（A系）

出口側のフィルタ（A系）で
1Sv/hを観測

- ・ ラプチャディクス周辺で汚染は確認されず、ベントができていなかった可能性が高い
- ・ 非常用ガス処理系の出口側フィルタで高線量率を観測した

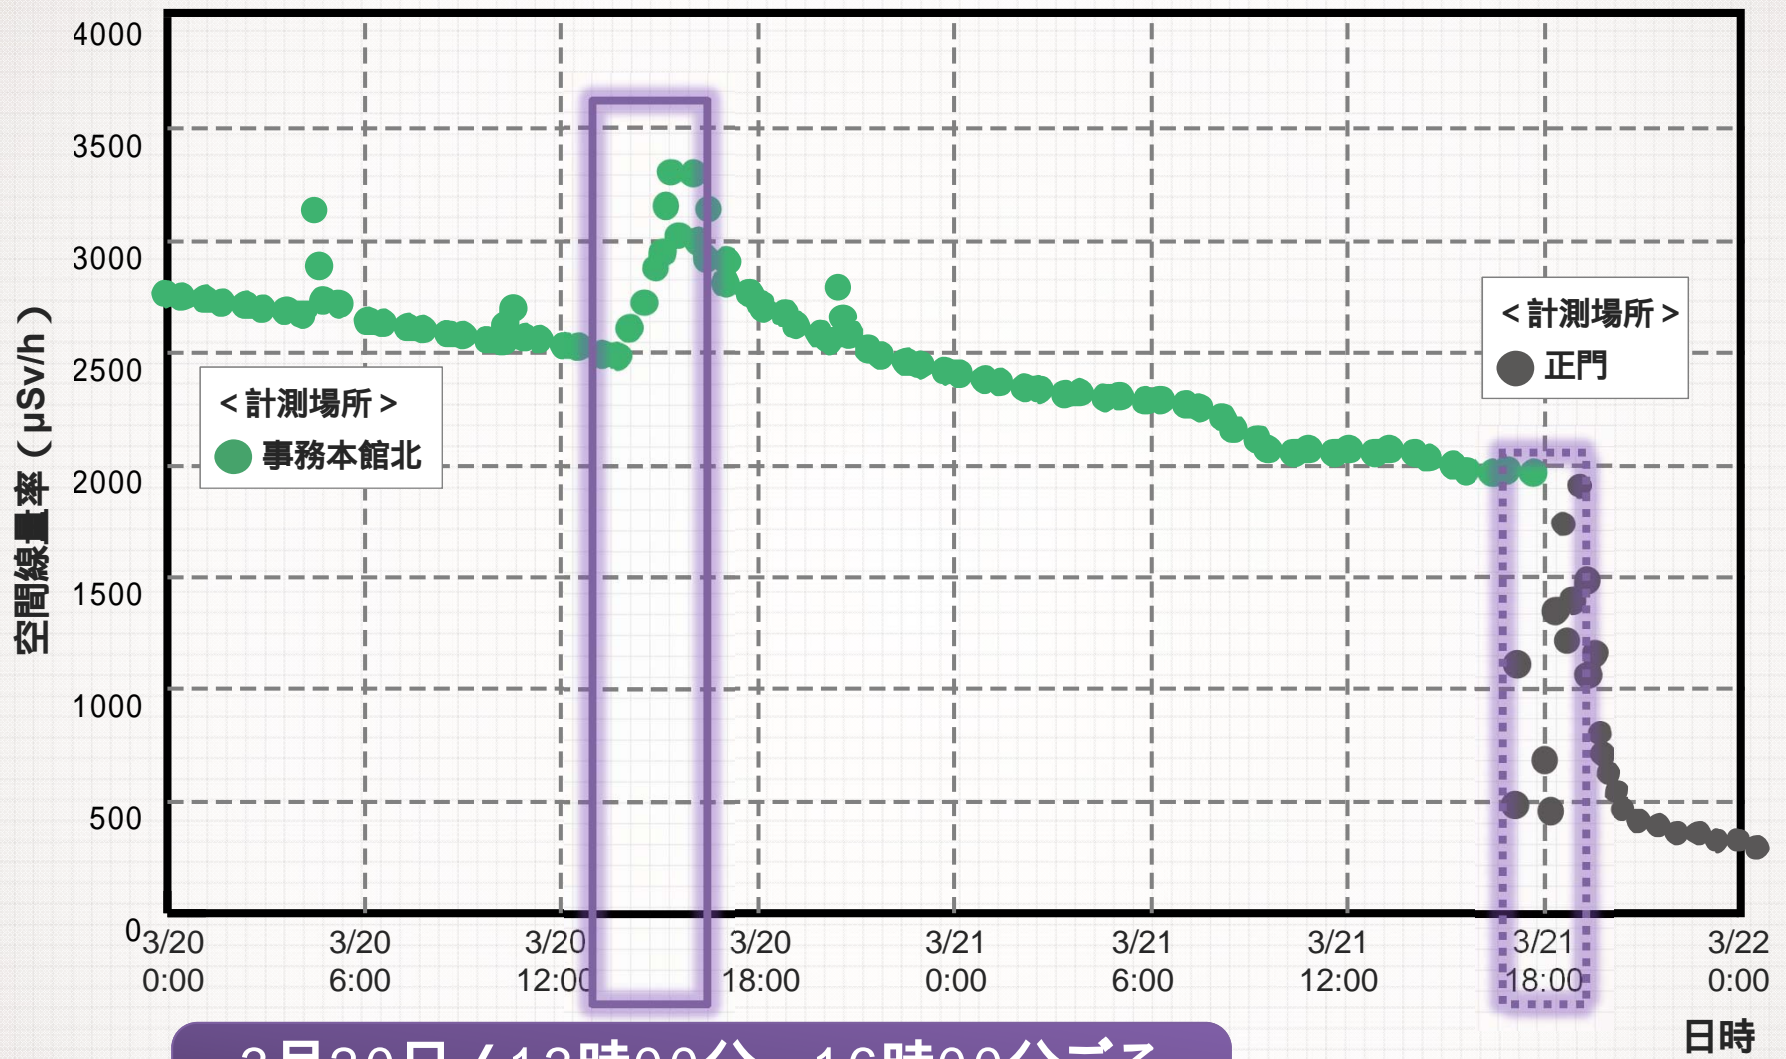
図 福島第一原子力発電所敷地内の線量測定結果

3月20日 / 13時00分 ~ 16時00分ごろ
 3月21日 / 16時50分 ~ 18時30分ごろ

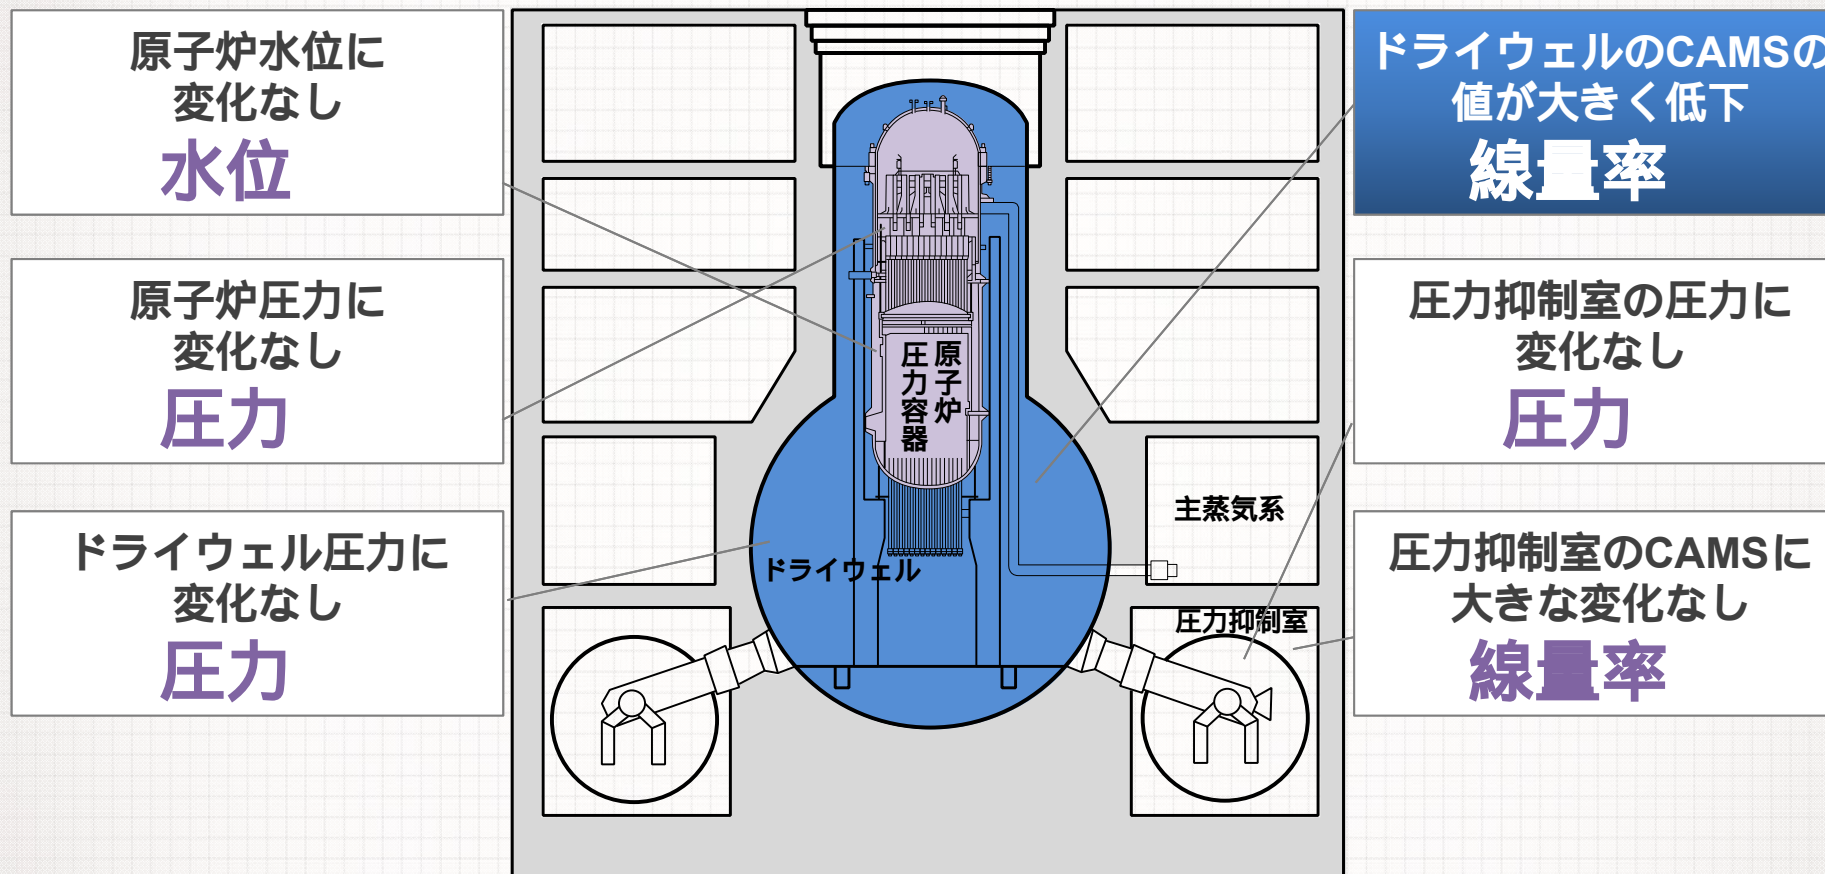
<1号機> 20日12時頃

**CAMSの指示不良の可能性があり
新たな事象が発生した可能性は低い**

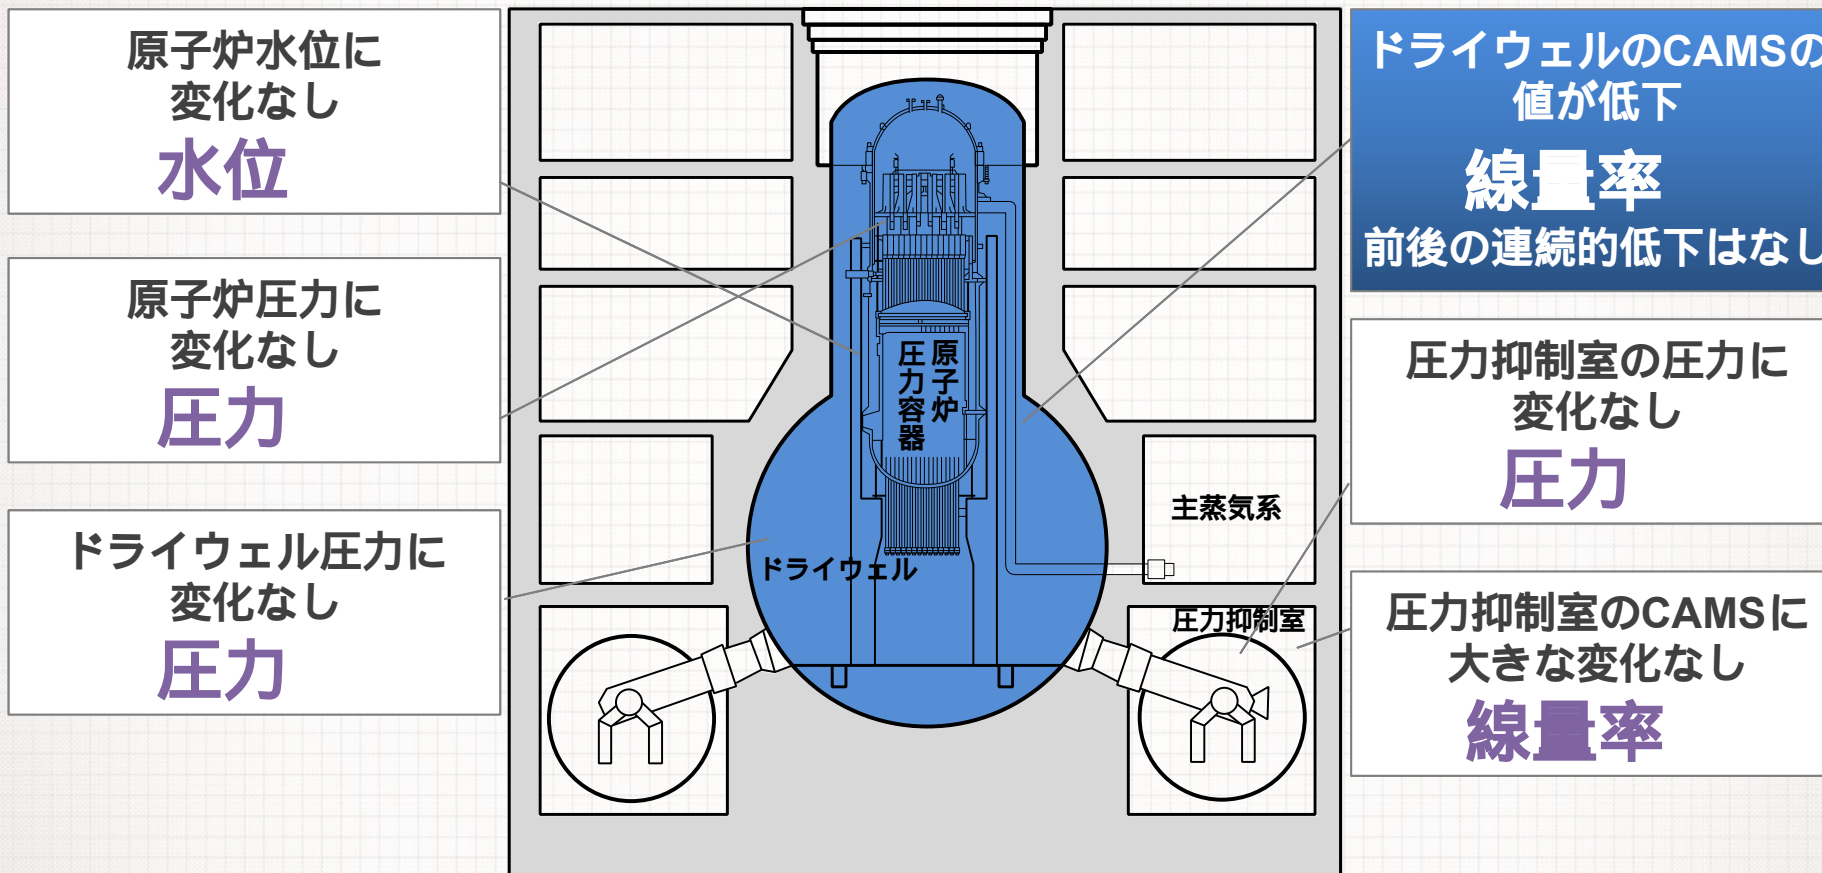
< 2号機 > 20日11時頃

CAMSの指示不良の可能性があり
新たな事象が発生した可能性は低い

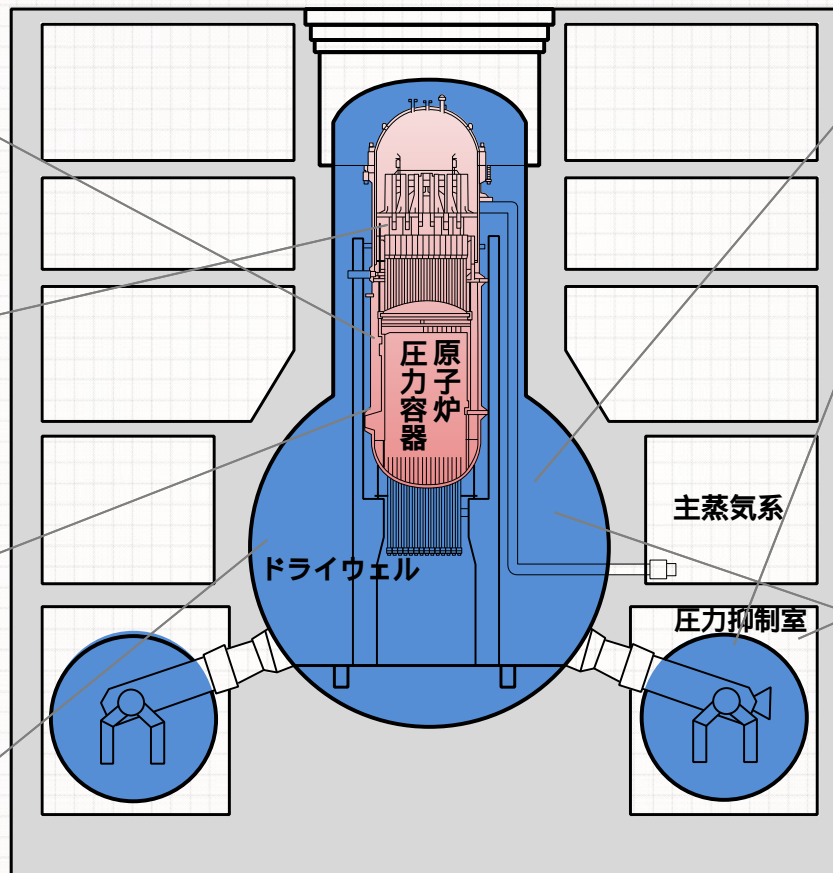
< 3号機 > 20日12時頃

原子炉水位がわずかに上昇
水位

原子炉圧力はわずかに低下
圧力

圧力容器の温度は低下傾向
温度

ドライウエルの温度は低下傾向
温度

ドライウエルの圧力がわずかに低下
圧力

圧力抑制室の圧力がわずかに低下
圧力

CAMSの変化はなし
線量率

温度低下による圧力低下であり、
新たな事象が発生した可能性は低い

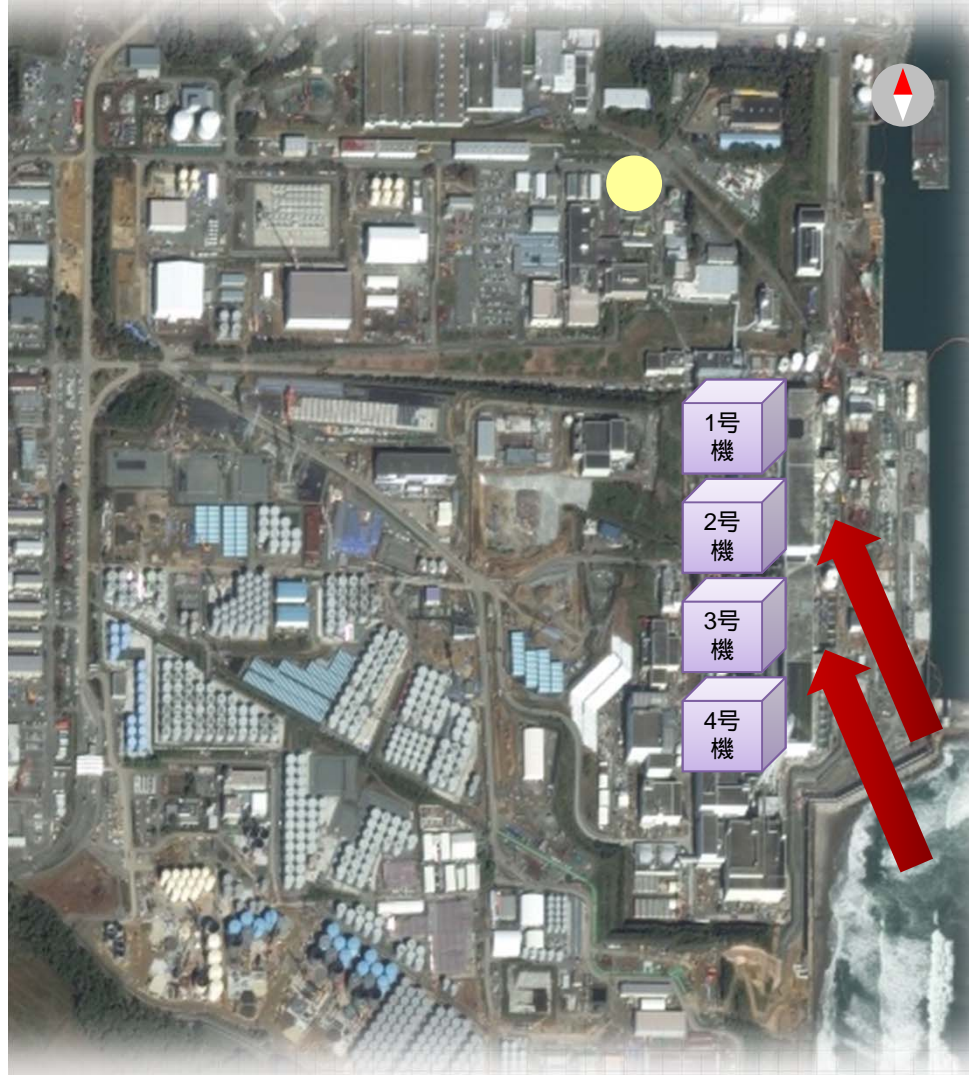
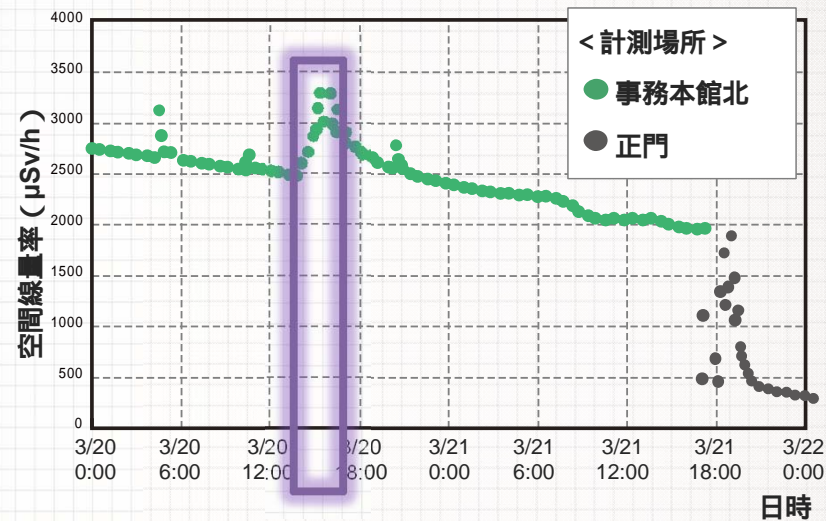
計測位置は事務本館北側

主な風向きは南南東の風

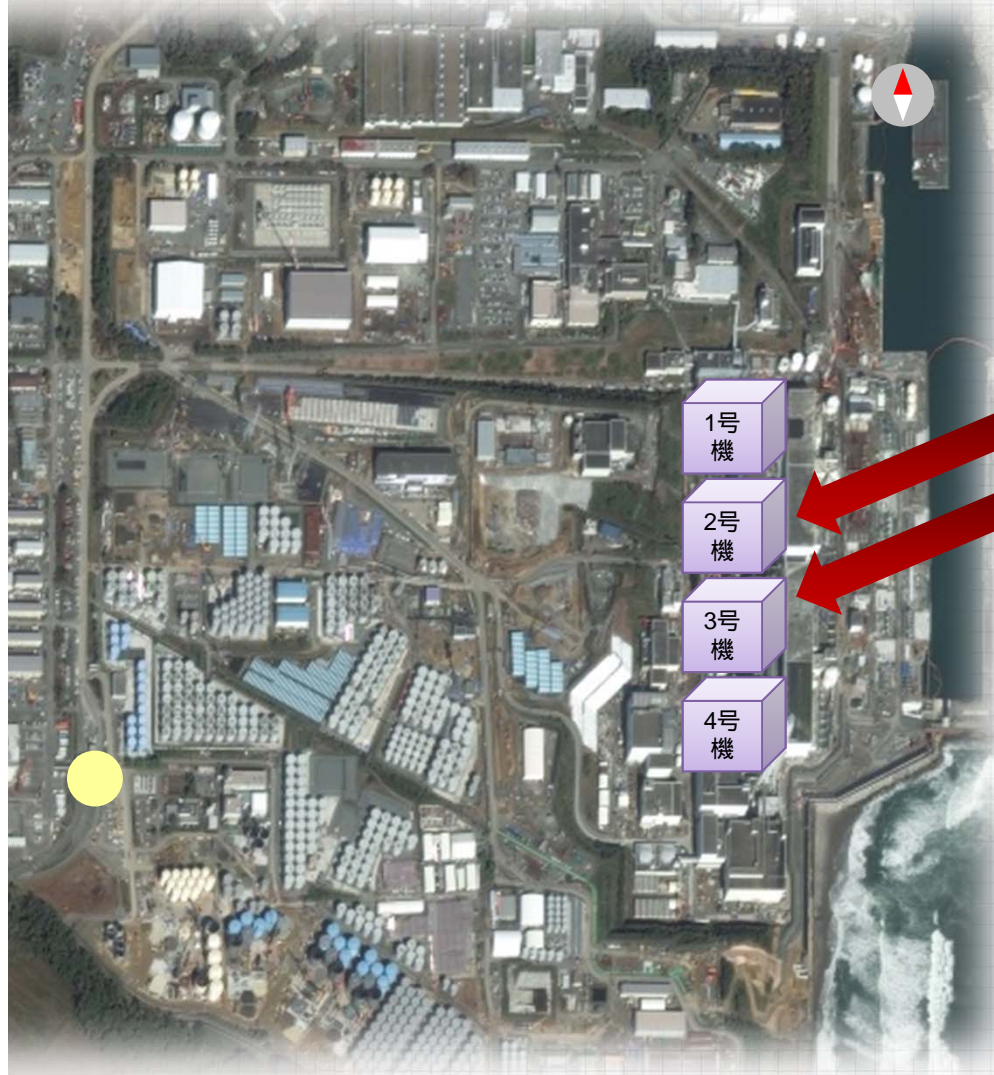
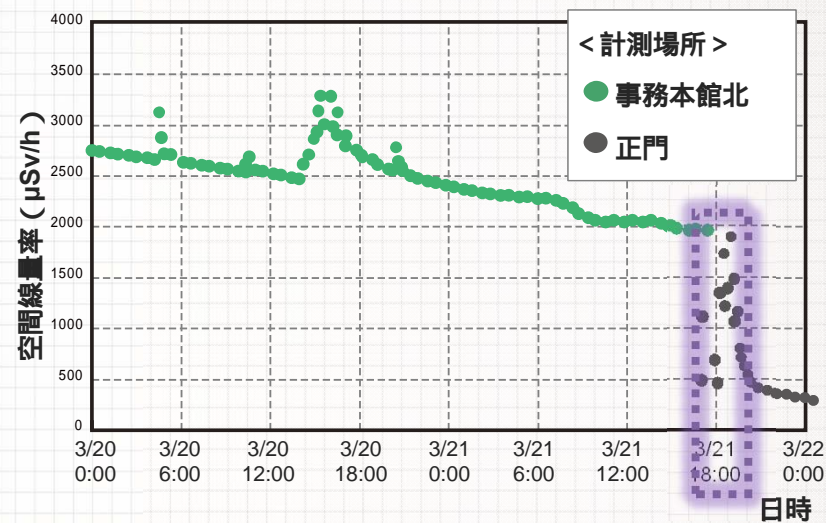
計測位置は正門

主な風向きは東北東の風

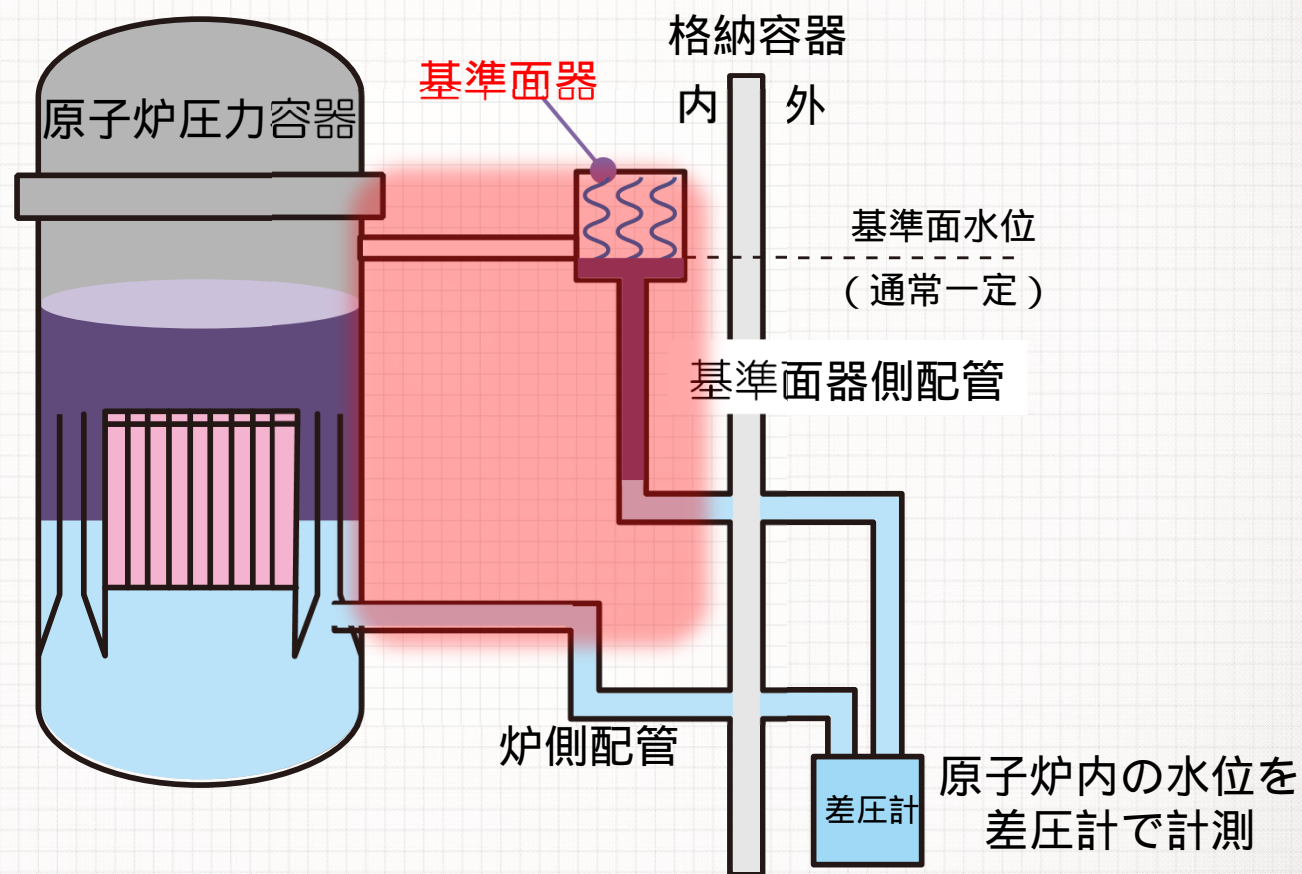
高い水位を示していた原因

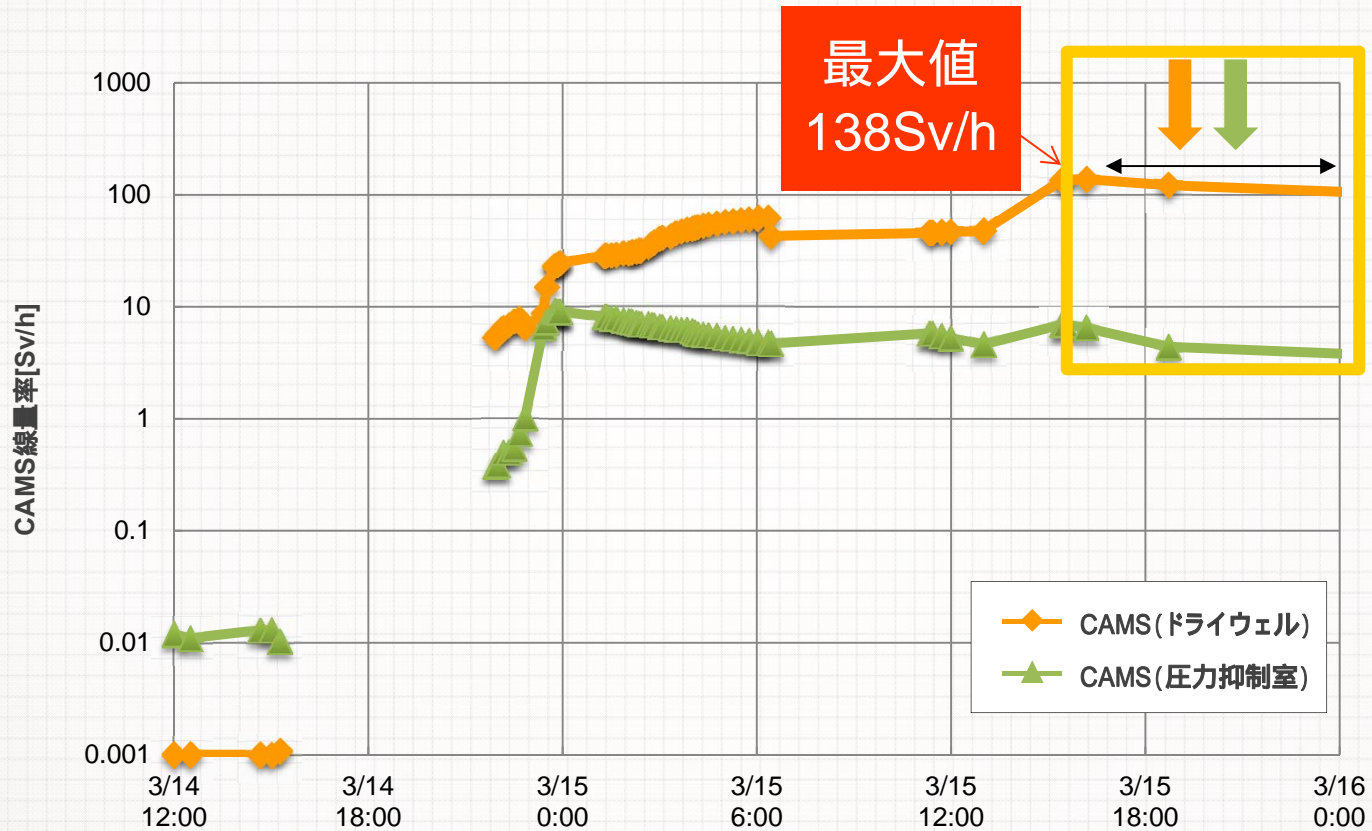
15日午後以降 再過熱・再溶融は起こっていない

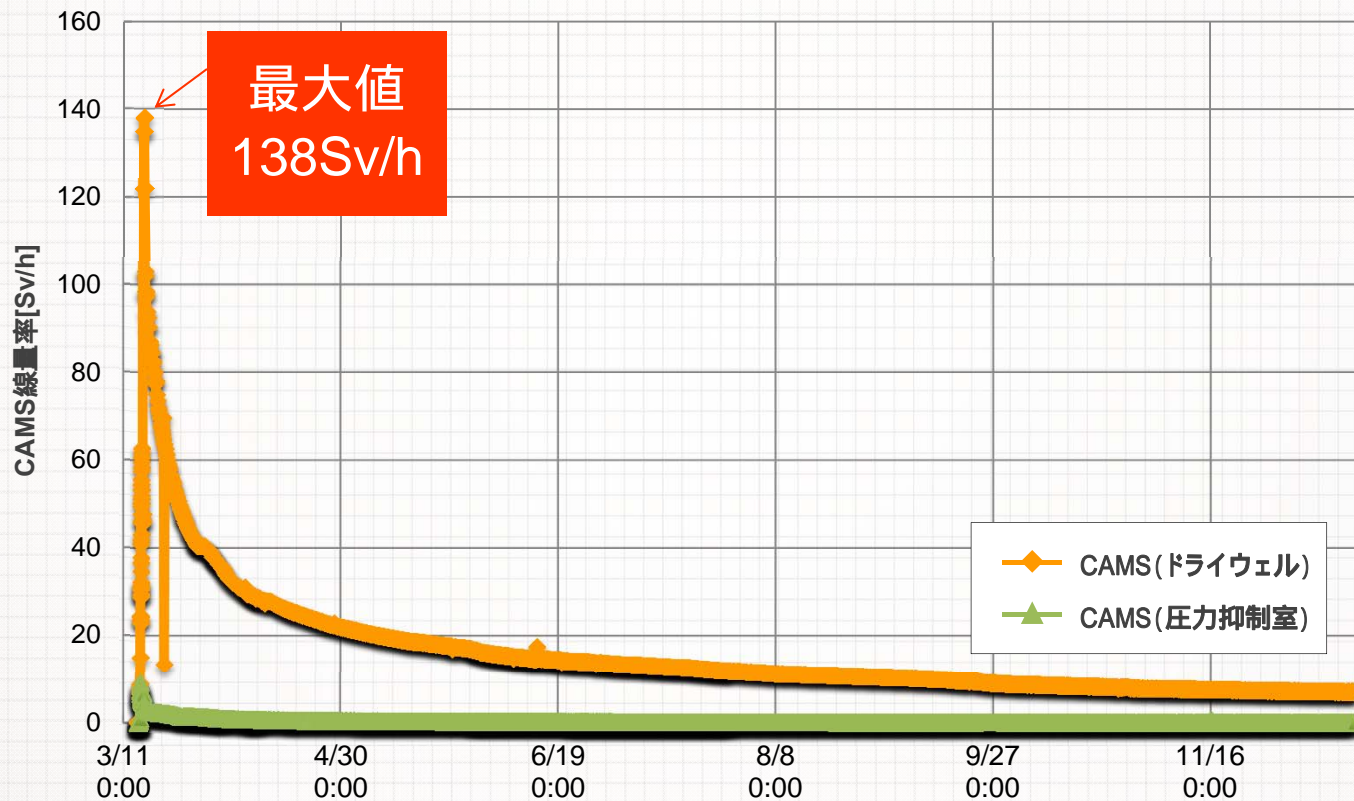
15日午後以降 再過熱・再溶融は起こっていない
