## 3月20日前後の線量上昇について

## 1. はじめに

福島第一原子力発電所では、3月20日、21日頃に線量上昇が観測されている。この頃、関東圏でも線量上昇が観測され、ヨウ素の濃度上昇による水道水の摂取制限も実施されており、福島第一原子力発電所事故の影響を評価する上で、3月20日、21日頃に観測された線量上昇の要因と放射性物質の放出挙動の詳細について明らかにする必要がある。

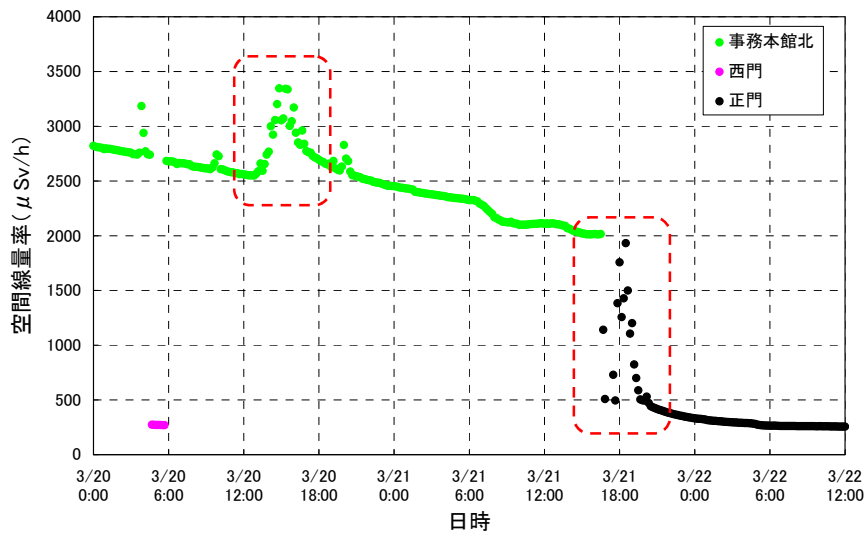
図1 3月20日、21日の線量上昇

図1に、3月20日過ぎの福島第一原子力発電所周辺の線量測定値を示す。問題にしている線量上昇は、赤枠で囲った箇所である。3月20日は、事務本館北において12時50分～14時50分の2時間で約800 $\mu$ Sv/h上昇しており、16時頃まで3000 $\mu$ Sv/hを超える水準で推移し、その後減少に転じている。3月21日は、正門において16時50分～18時30分の1時間40分で約1400 $\mu$ Sv/h上昇しており、その後19時40分には上昇前と同じ水準まで線量率が低下している。

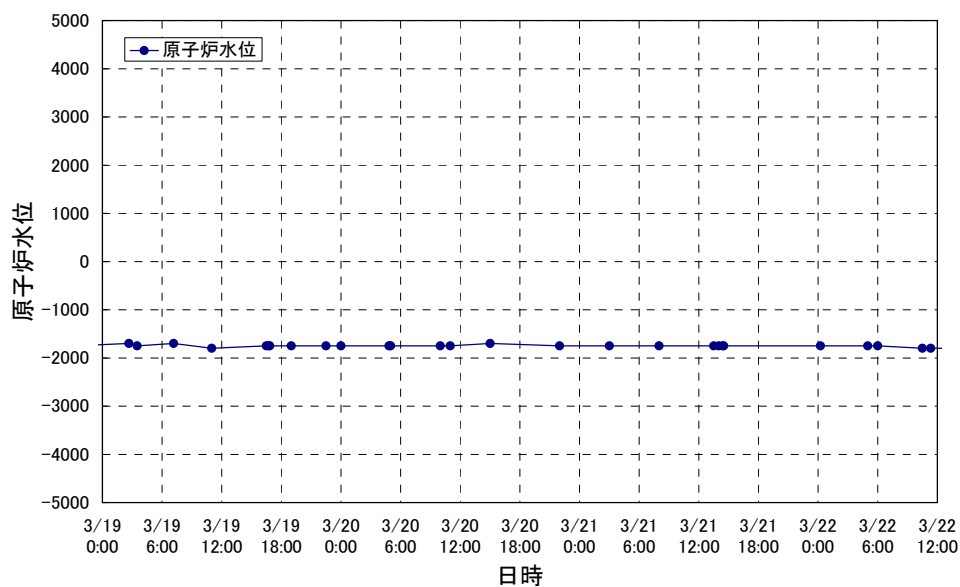
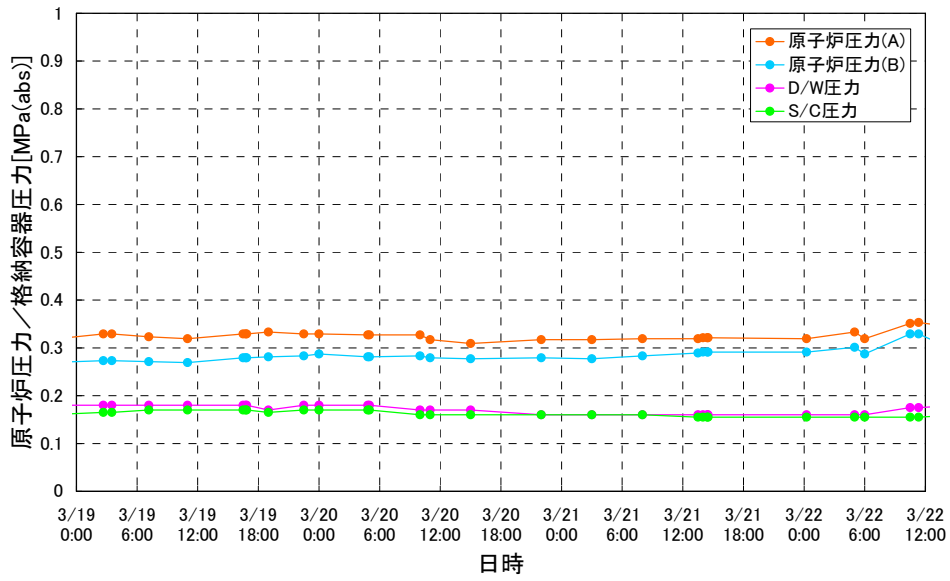
1号機について、図 3、図 4 を見ると、測定点の少なさはあるものの、線量上昇が観測されている期間において、原子炉水位、原子炉圧力、格納容器圧力に大きな変化は見られない。図 5 において、CAMS (D/W) の指示値が 20 日の 12 時過ぎに大きく低下していることから、格納容器から放射性物質が放出された可能性も考えられるが、格納容器圧力に変化が見られないこと、

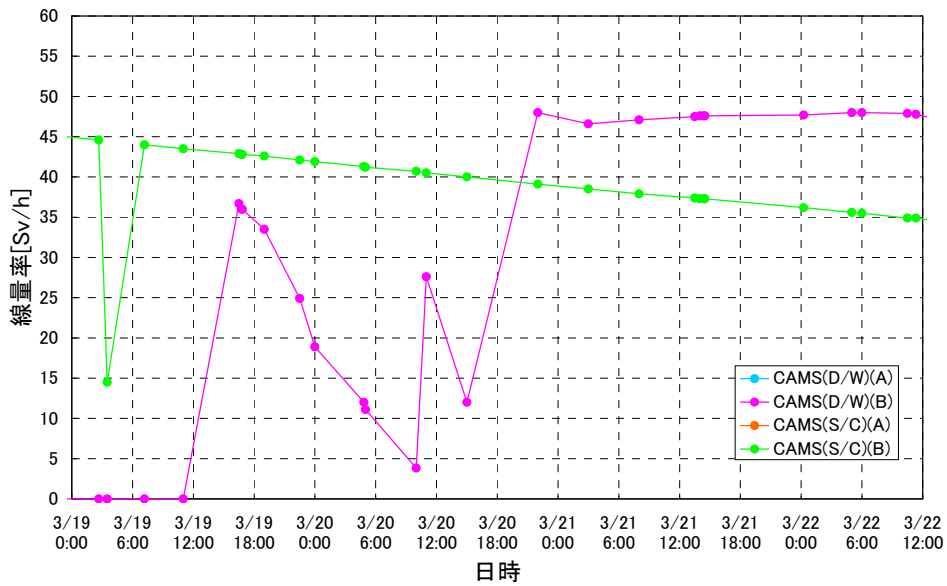
図5 1号機 CAMS

CAMS (S/C) の指示値は当該の時間帯に大きな変化が見られないことを合わせて考えれば、CAMS (D/W) の指示値の不良である可能性が高いと考える。

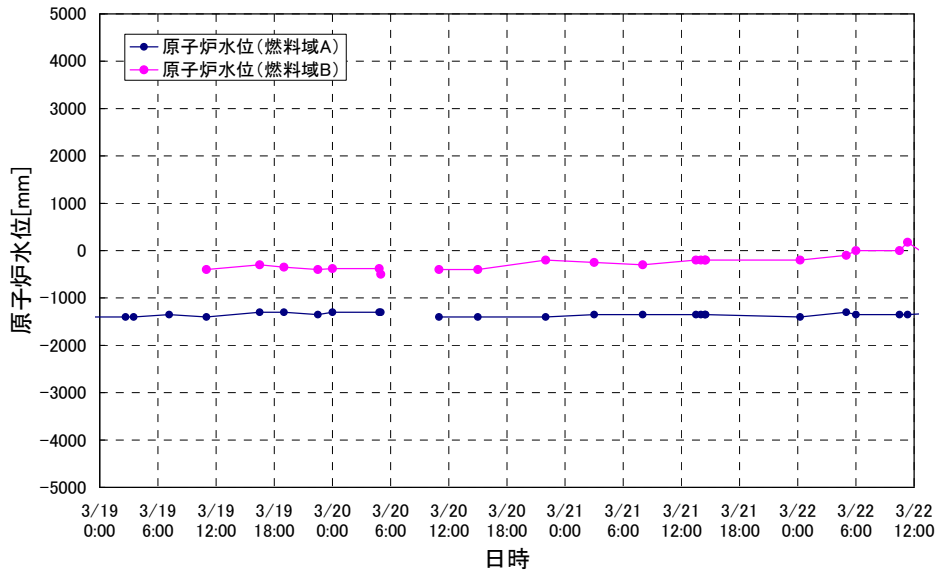
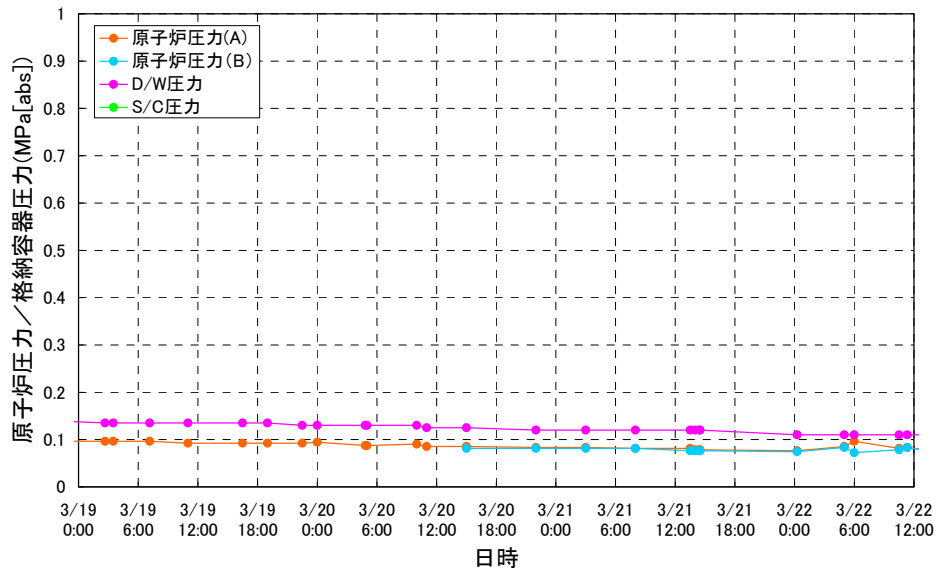
2号機について、図6、図7を見ると、測定点の少なさはあるものの、線量上昇が観測されている期間において、原子炉水位、原子炉圧力、格納容器圧力に大きな変化は見られない。図8において、CAMS (D/W) の指示値が20日の11時に前後と比較して低い値を示しているが、CAMS (D/W) 測定値の連続性の観点と CAMS (S/C) の値が同時刻帯で変化がないことから、11時の測定結果が指示不良である可能性が高いと考える。

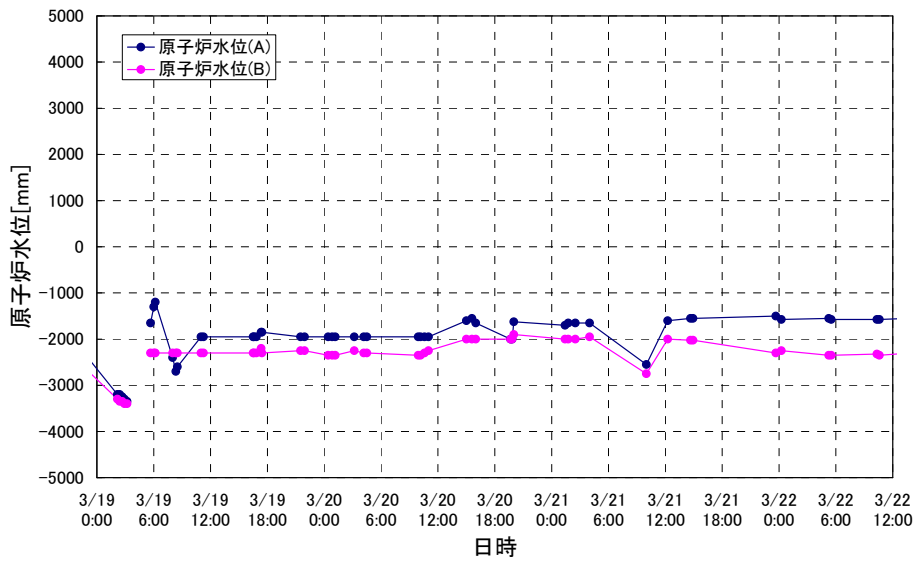
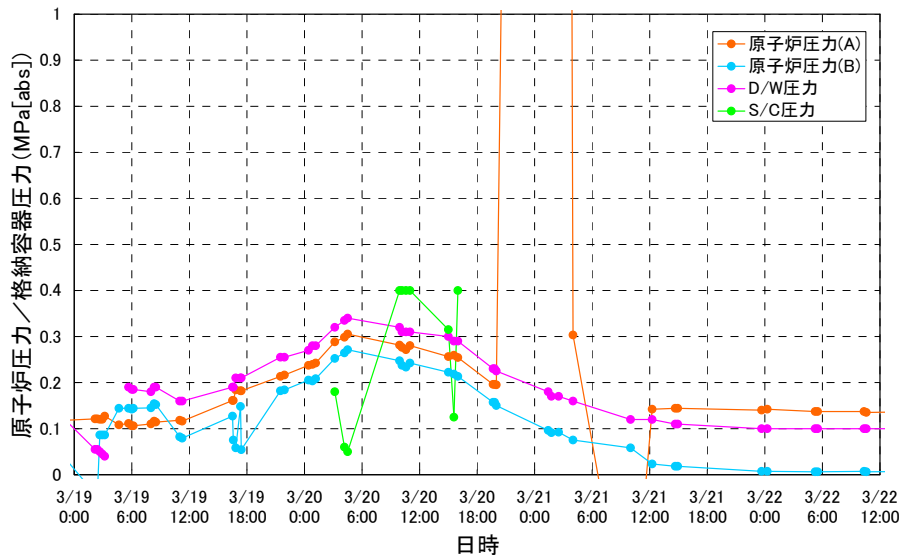
3号機について、図9、図10を見ると、20日の線量上昇が観測される期間において、原子炉水位にわずかな上昇がみられ、原子炉圧力、D/W 圧力にわずかな低下がみられる。この時間、3号機の給水ノズル N4B 温度は 210℃ (11時) から 140℃ (15時) に、圧力容器下部ヘッドは 244℃ (11時) から 220℃ (15時)、D/W HVH 戻り温度は 220℃ (11時) から 187℃ (15時) というように、原子炉圧力容器、格納容器の温度はそれぞれ低下傾向を示している[1]。従って、温度の低下に伴い、圧力が低下したものと考える。また、図11を見ると、当該の時間 CAMS の指示値に変化は見られない。これらのことから、3号機から放射性物質が放出される事象がこの時間帯発生した可能性は低いと考える。

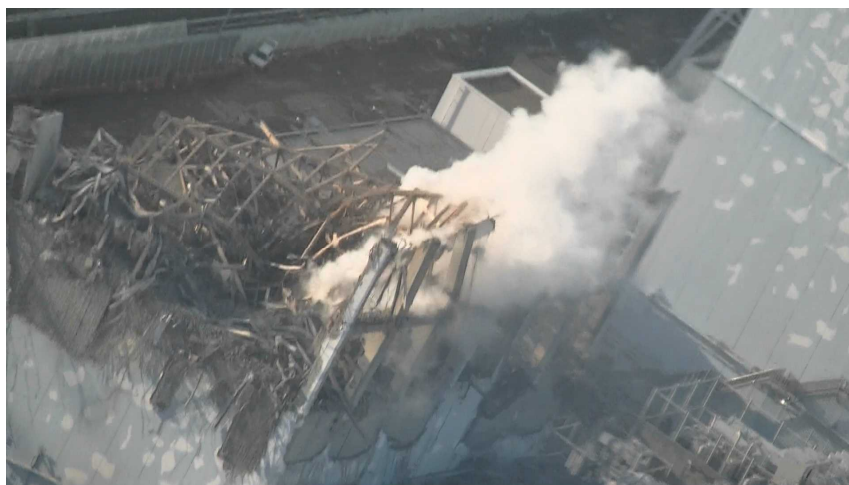
図 12 3号機空撮写真 (2011年3月16日撮影)

3 月 20 日、21 日当時、各プラントの格納容器からはある程度定常的に放射性物質の漏出が起こっていたと考えられる。例えば、3 号機の格納容器から漏えいした蒸気等が白煙となり、水素爆発により崩壊した建屋上部からあがっている様子が、3 月 16 日に撮影された空撮写真で確認できる（図 12）。

項目 5 で述べたように、3 月 20 日、21 日当時、各プラントの格納容器からはある程度定常的に放射性物質の漏出が起こっていたと考えられる。従って、格納容器の健全性を維持し、閉じこめ機能を確保することが重要である。

福島第一原子力発電所事故では、格納容器のトップヘッドフランジ、各ハッチのシール材（ガスケット）に使用しているシリコンゴムが高温蒸気に曝されるなど過酷な事故環境において劣化し、閉じこめ機能を喪失した可能性がある。そこで、柏崎刈羽原子力発電所では、当該ガスケット外側のフランジ面に、より高温蒸気に耐えられるバックアップシール材を追加塗布した。なお、シリコン性のシール材は高温蒸気曝露で劣化が進む傾向があるため、より耐性に優れたシール材（改良 EPDM）に変更することも検討している。

また、格納容器エアロック均圧弁のシール材（フッ素樹脂）は重大事故環境下の放射線による影響で、シール機能が劣化することが考えられる。そこで、エアロック外側を貫通する均圧弁接続配管の原子炉建屋側の開放部に、環境耐性に優れたシール材をもつ閉止フランジを取り付け、重大事故環境下における健全性維持を図っている。均圧弁については、フッ素樹脂よりも耐放射線性に優れ、耐高温性を有するシール材の適用も検討している。

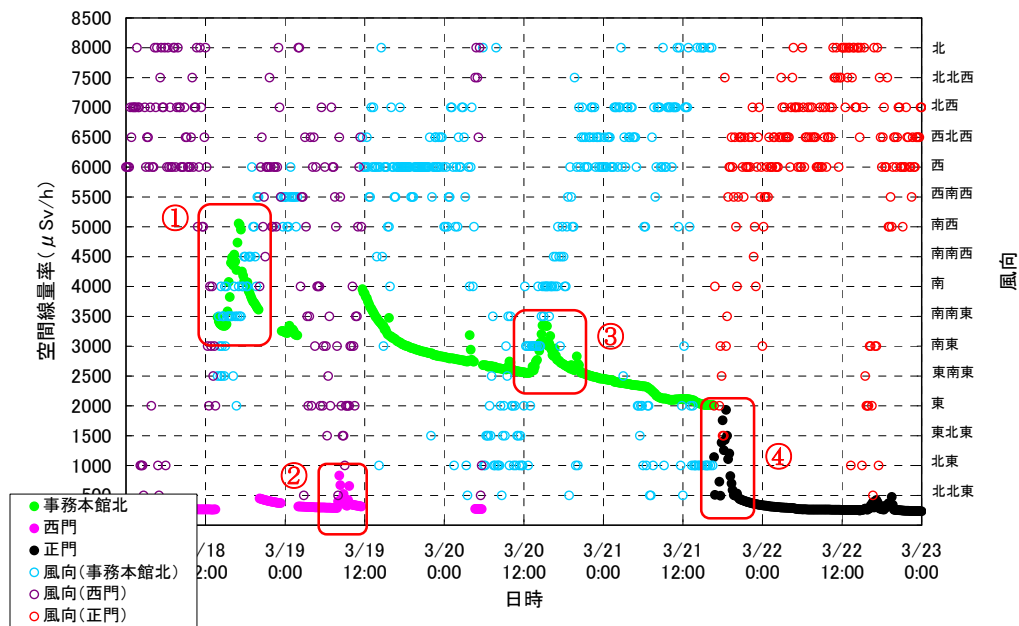
図 13 空間線量率の推移と風向

そこで、線量上昇が発生しているタイミングで、モニタリングカーの位置が風下となっていたかを確認する。図 13 に 3 月 18 日から 23 日までの空間線量率と風向の関係を示す[2]。空間線量の上昇が観測されている図中の①～④の時間帯に着目して、事務本館北、西門、正門それぞれにおけるモニタリ

以上5.1～5.3の結果から、線量上昇期間には、各計測位置が風下となっていた割合が高く、逆に線量下降期間にはそれ以外の風向となっていた割合が高いことがわかる。従って、3月20日、21日の線量上昇の要因として

風向が関与していた可能性がある。

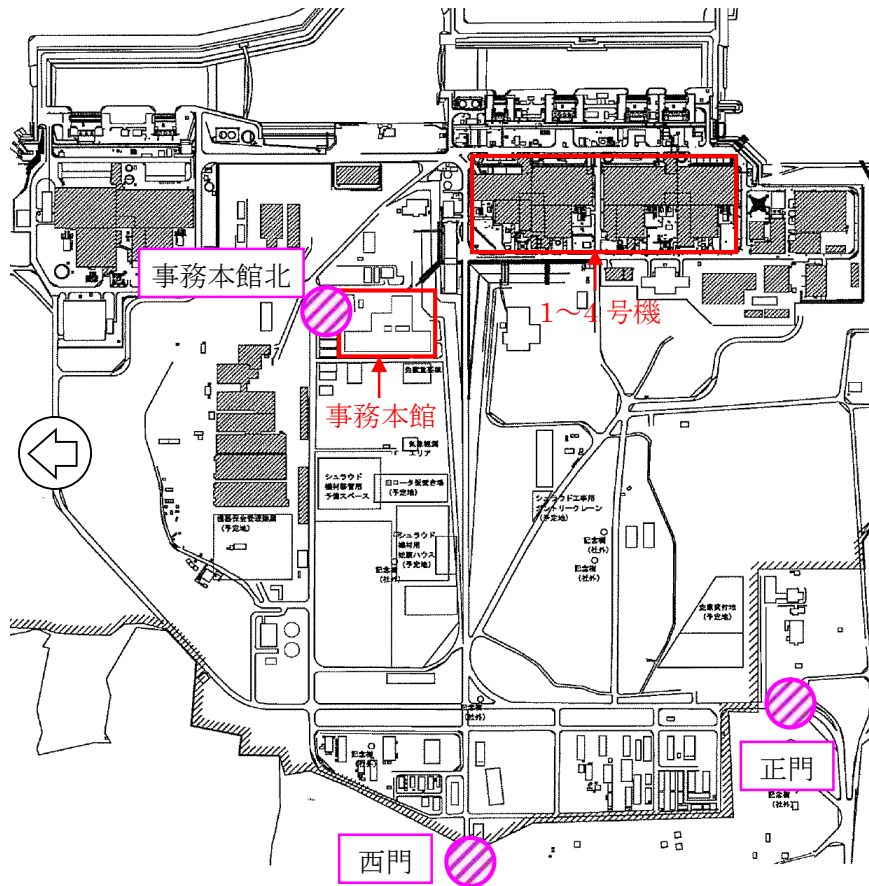
図 14 モニタリングカーの測定位置

事務本館北の測定ポイントは、プラントに対しておよそ北北西の位置にあり、南南東の風の時にちょうど風下となる。そこで、線量上昇期間および線量下降期間における南東、南南東、南の風が吹いている割合を示す。

西門の測定ポイントは、プラントに対しておよそ西の位置にあり、東の風の時にちょうど風下となる。そこで、線量上昇期間および線量下降期間における東南東、東、東北東の風が吹いている割合を比較する。

正門の測定ポイントは、プラントに対しておよそ西南西の位置にあり、東北東の風の時にちょうど風下となる。そこで、線量上昇期間および線量下降期間における東、東北東、北東の風が吹いている割合を示す。
