3号機 原子炉建屋1階
主蒸気隔離弁室付近から床ドレンファンネルへの
水の流れについて

平成26年1月30日
東京電力株式会社

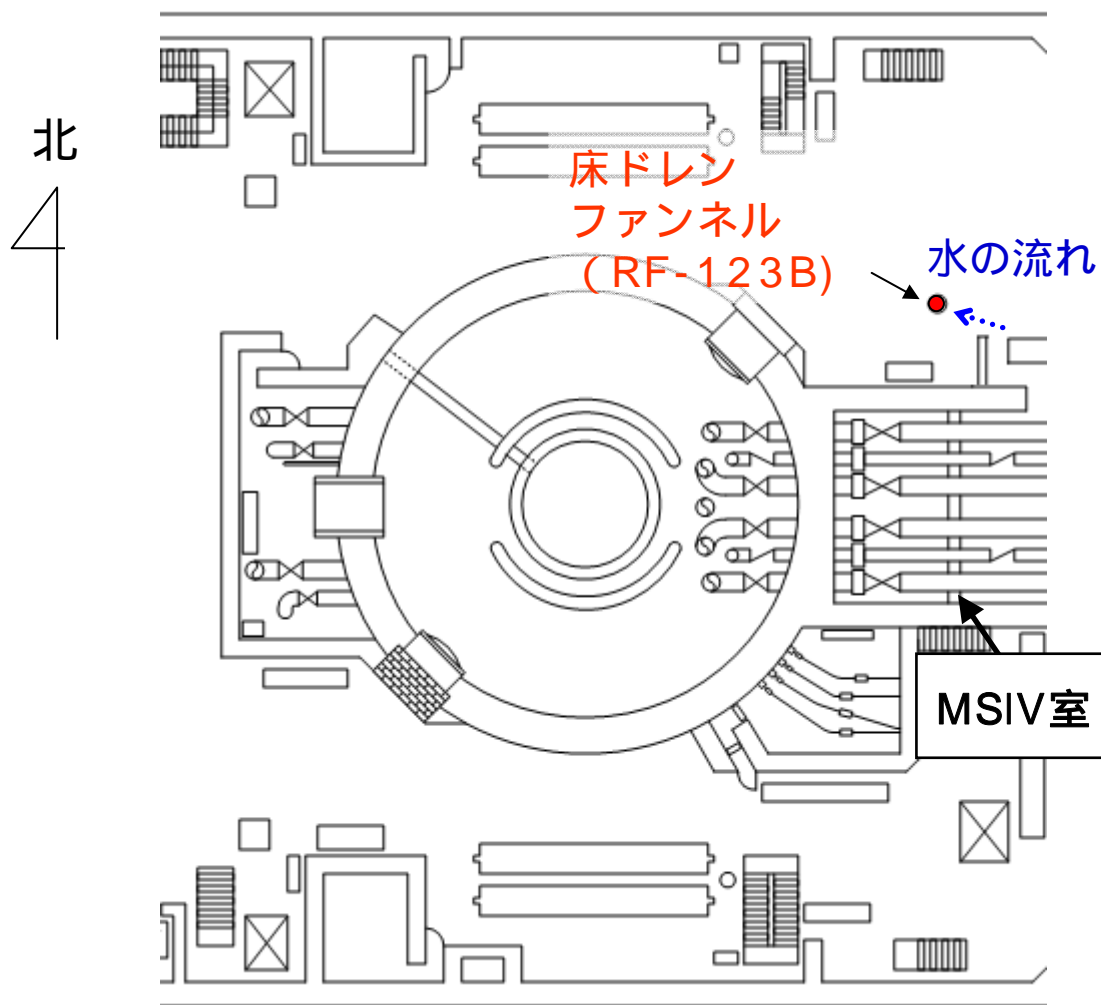
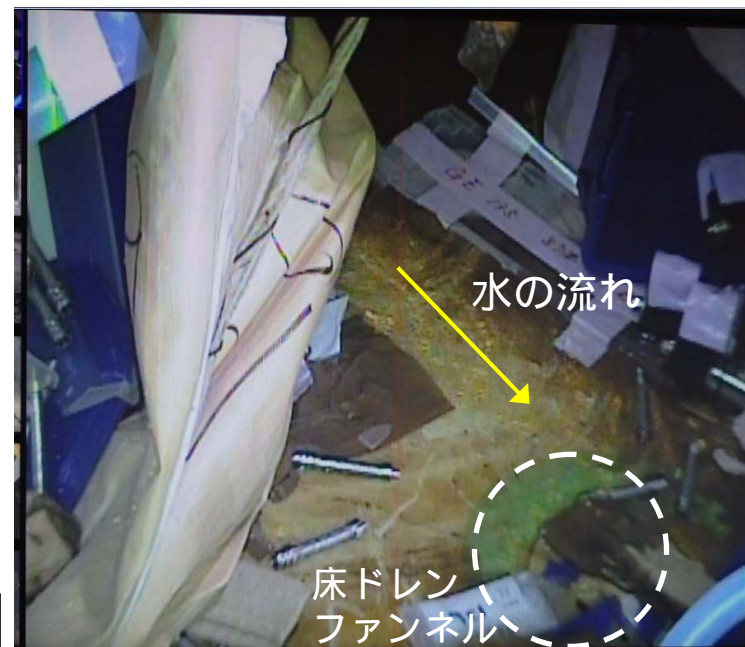
3号機 原子炉建屋1階の流水状況概略図

- 1月18日14時40分頃，3号機原子炉建屋瓦礫撤去用ロボットのカメラ画像を確認していた当社社員が，3号機原子炉建屋1階北東エリアの主蒸気隔離弁室の扉付近から，その近傍に設置されている床ドレンファンネルに向かって水が流れていることを確認した。
- 当該流水は，原子炉建屋内の床ドレンファンネルへ流入しており，原子炉建屋外への流出のおそれはない。
- なお，モニタリングポスト指示値の有意な変動，およびプラントパラメータの異常は確認されていない。

- ガレキ撤去作業のため、当該エリアにロボットを進めていたところ、当該ファンネルの流水量が明らかに減少していることを確認した。

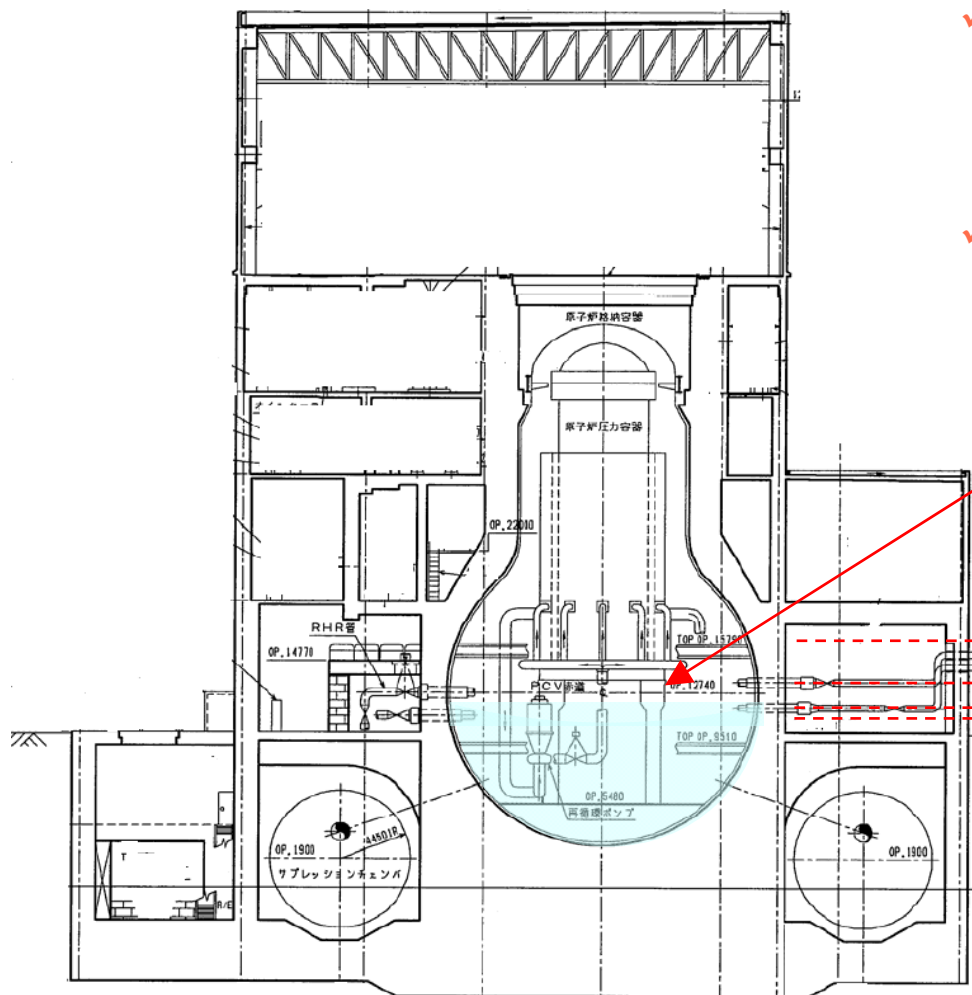
3号 原子炉建屋 断面図

- ✓ 主蒸気隔離弁室にある配管貫通部は、主蒸気系 (X-7A~D)、主蒸気系ドレン (X-8) 給水系 (X-9A,B)、予備ペネ (X-46,47) の計9箇所
- ✓ 主蒸気系と主蒸気系ドレン (計5箇所) の高さは、格納容器水位 (圧力換算からの予想水位) より低いレベルにあると推定される

格納容器水位 (圧力換算からの予想水位)
O.P.12020 ~ 12090

予備 (X-46,47)
高さ: O.P.約14800 ~ 15300

給水系配管貫通部 (X-9A,B)
高さ: O.P.約12800 ~ 13700

主蒸気系配管貫通部 (X-7A~D)
高さ: O.P.約11100 ~ 12200

主蒸気系ドレン配管貫通部 (X-8)
高さ: O.P.約10400 ~ 10800

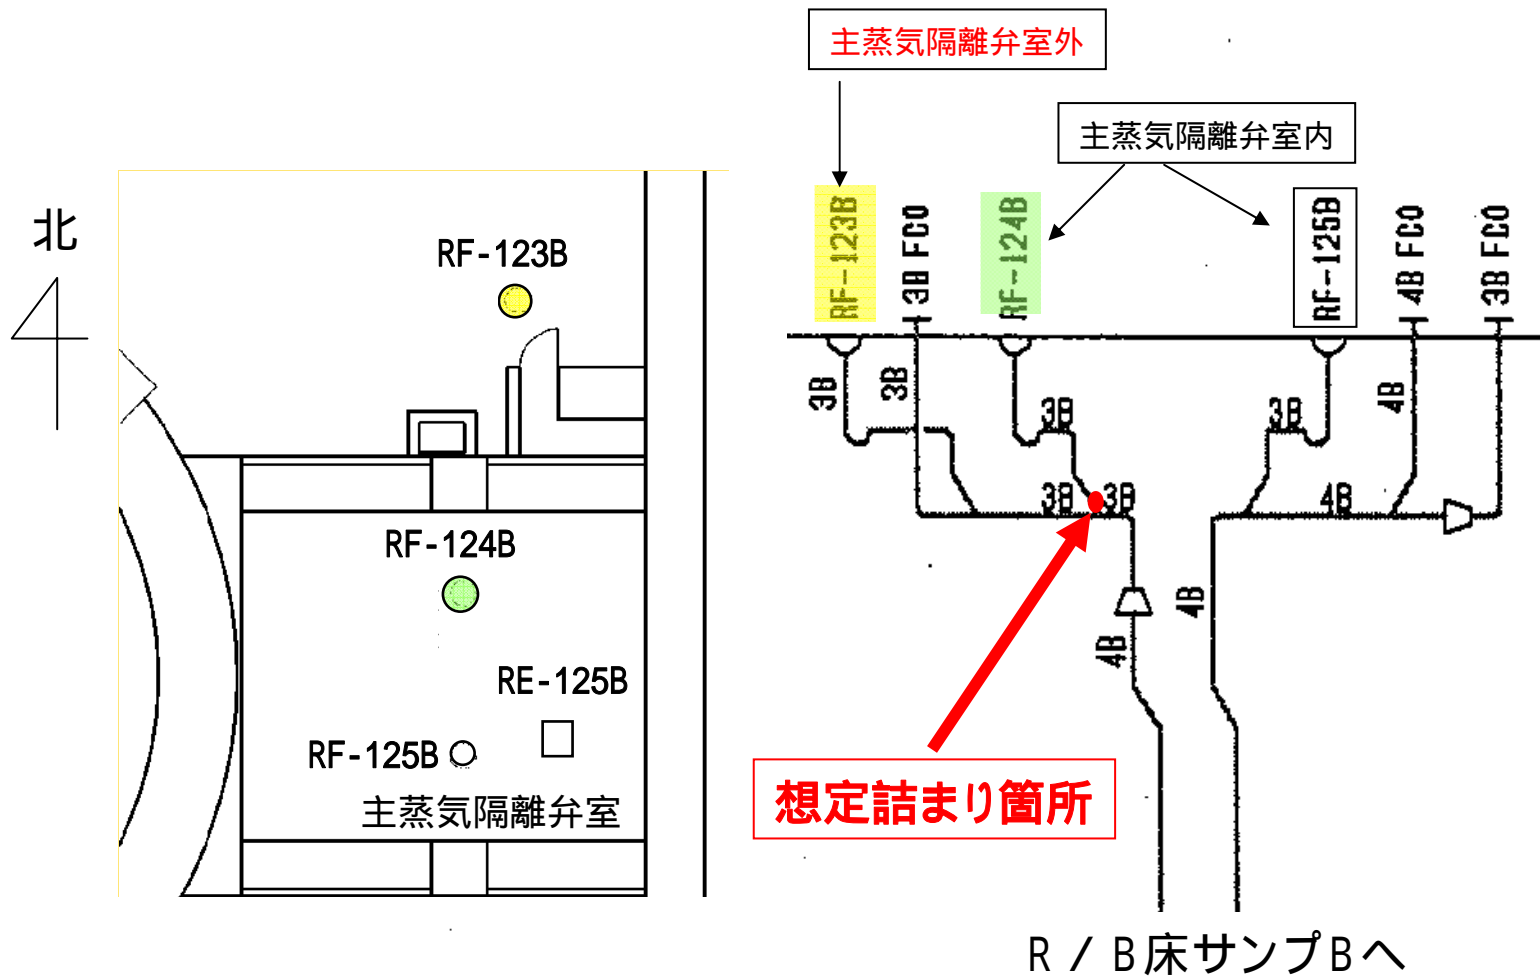
流水の減少事象（1月21日）の推定

- 1月21日 13:20頃 ロボットによる作業開始時に流水量の減少を確認
- 流水量減少事象の推定
 - 1月20日時点でも、流水の流量に変化は見られなかった。
 - 1月21日、ロボットによる作業のため確認したところ、流水の流量が減少していることを確認。
このため、流水の水源の状況が変化したか、主蒸気隔離弁室内のドレン水排水状況が変化して部屋の外に流れなくなった可能性が考えられる。
- 関連パラメータの確認
 - 流水量の減少を確認した時刻前後で、関連プラントパラメータに変化は無い。
 - ・ 原子炉注水流量 ， 格納容器水位 ， 格納容器雰囲気温度
- 作業状況の確認
 - 作業の状況を確認した結果、1月20日夕方に、当該ファンネル（RF-123B）にあったウエス等のゴミを取り除いた際に、溜まっていた水が一時的に強く流れたことを確認。
 - 主蒸気隔離弁室からの流水が流入している当該ファンネル（RF-123B）と主蒸気隔離弁室内のファンネル（RF-124B）のドレンラインは、床下でつながっている。

当該ファンネル（RF-123B）からの排水量が一時的に多くなったことにより、主蒸気隔離弁室内のファンネル（RF-124B）ドレンラインの詰まり状況が改善され、主蒸気隔離弁室内のファンネル（RF-124B）から排水できるようになった可能性はあるものと考えられる。

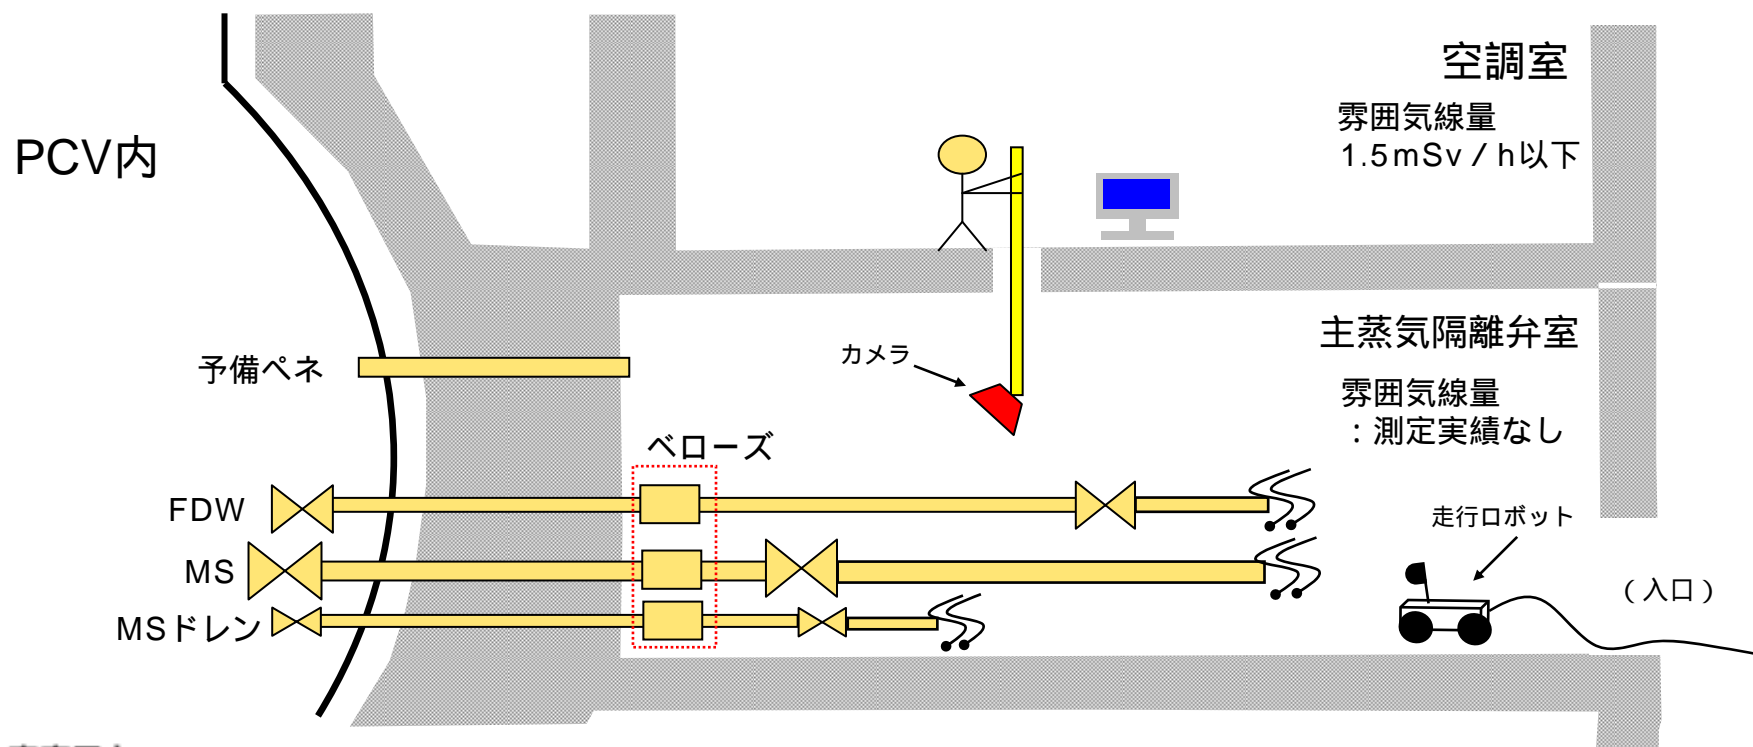
【例】カメラによる確認方法の検討

流水の発生源としては主蒸気隔離弁室内であり、流水の温度状況から格納容器内の滞留水の可能性が高いと考えられ、主蒸気隔離弁室内の貫通部の調査を行うこととする。

空調室からの確認、主蒸気隔離弁室入口扉からの走行ロボットによる確認
