「原子炉格納容器内部調査技術の開発」

ペDESTアル外側_1階グレーチング上調査（B1調査）

の現地実証試験の結果について

2015年4月30日

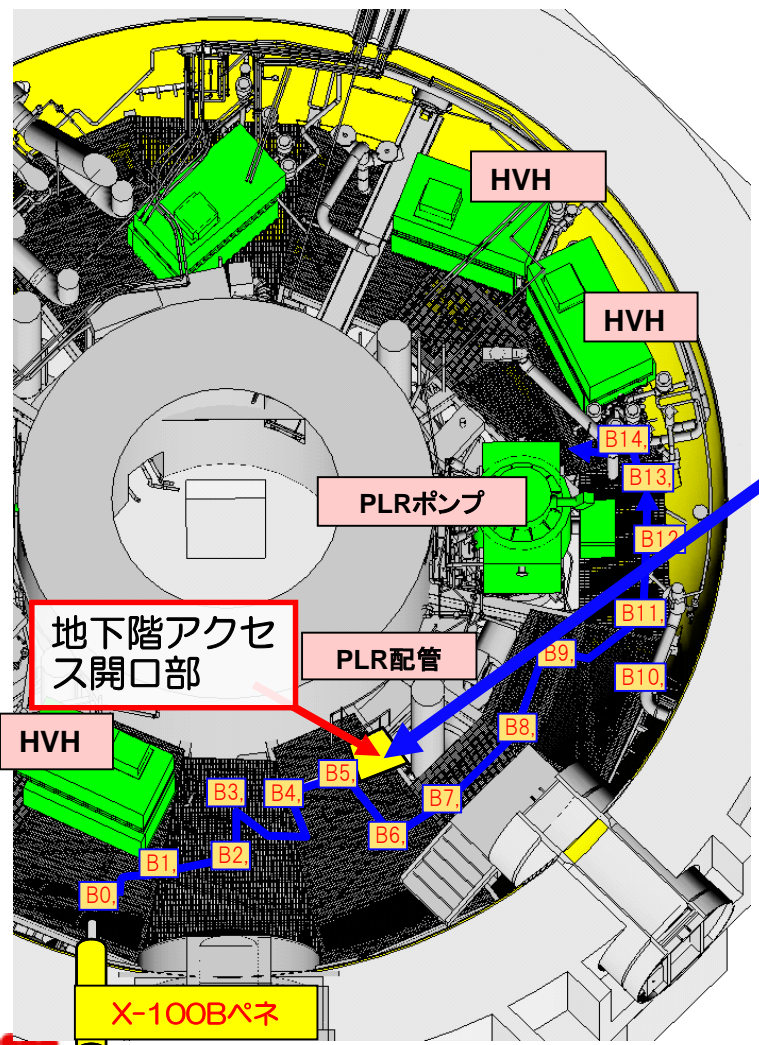
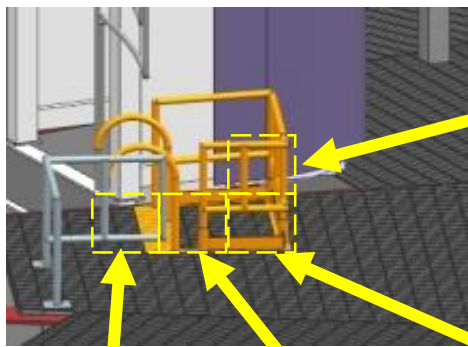
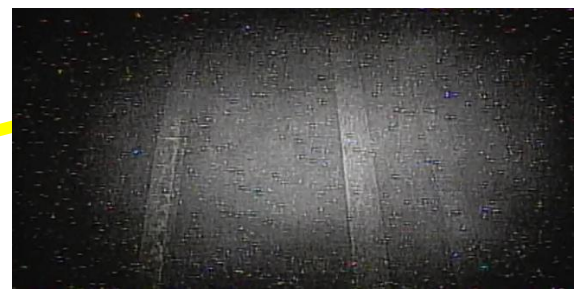
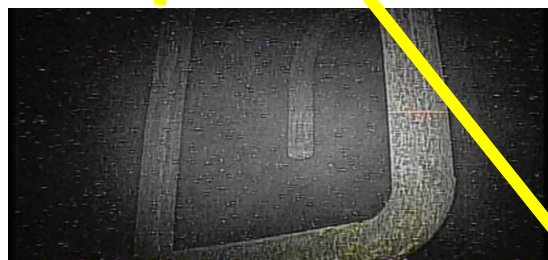
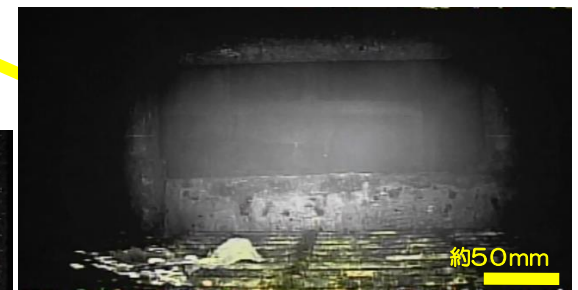
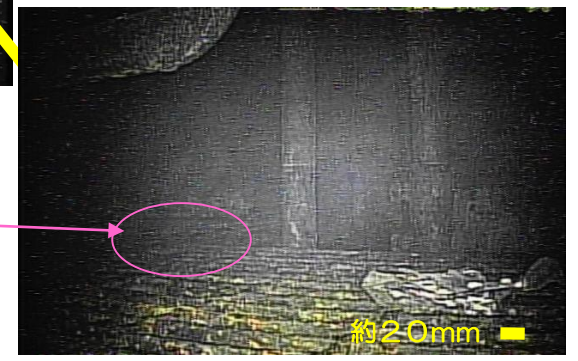
B4から撮影

次回B2調査で地下階にアクセス可能な開口があり、周囲に大きな干渉物がないことを確認。

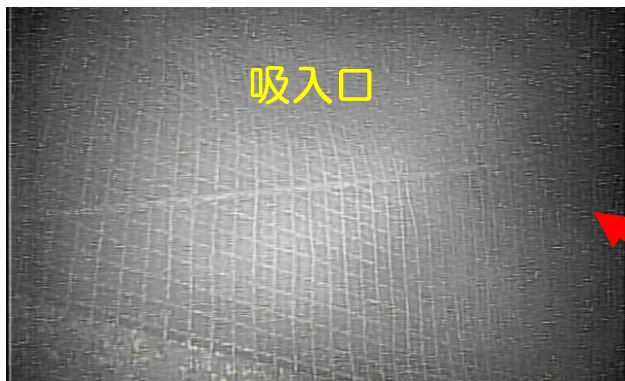
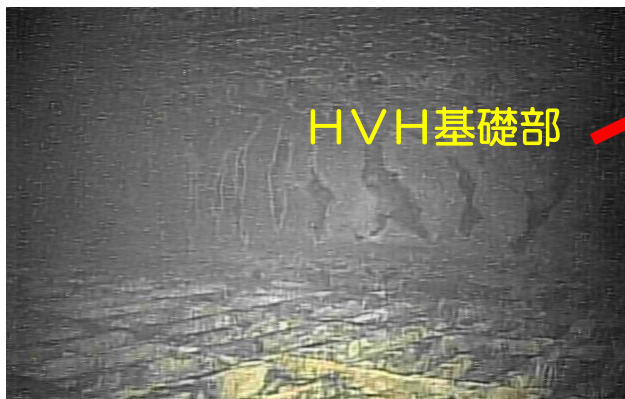
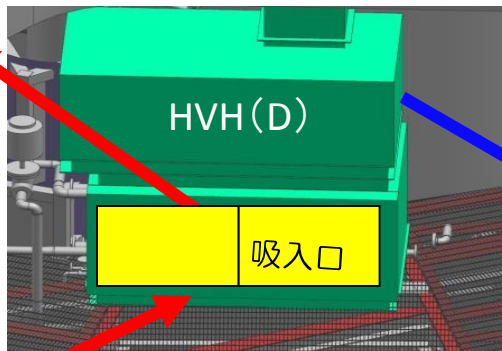
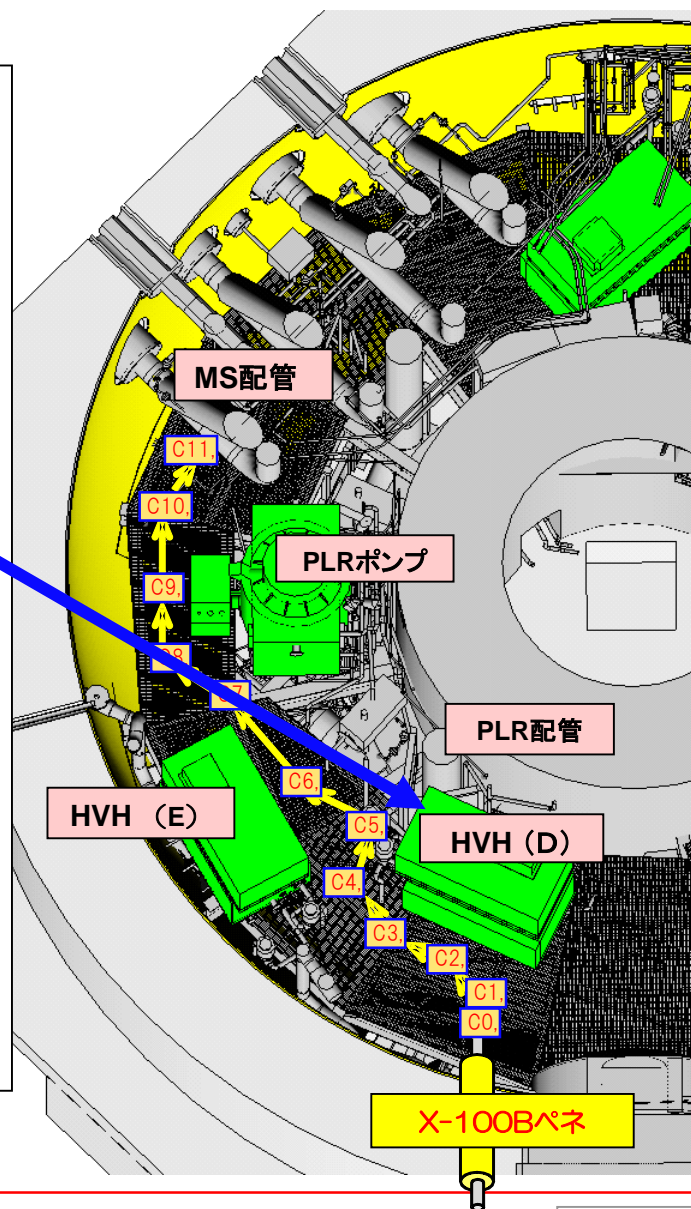
C2から撮影

HVH(D)に大きな損傷がないことを確認。

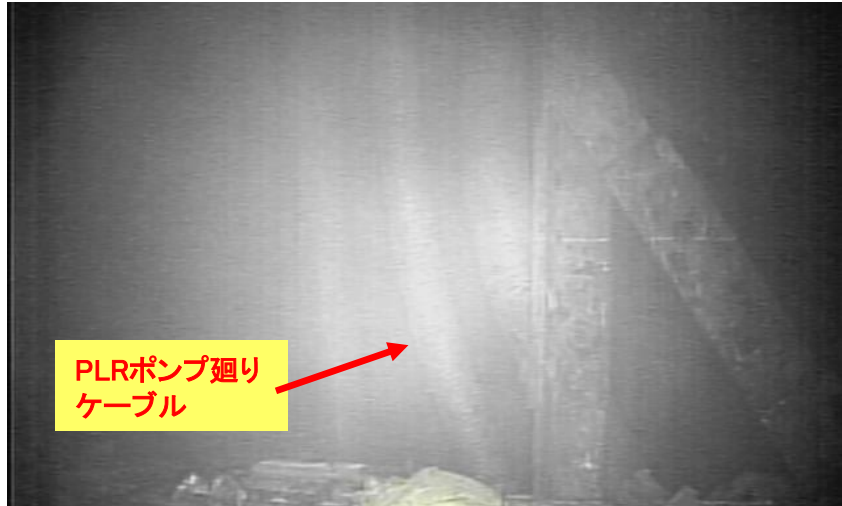
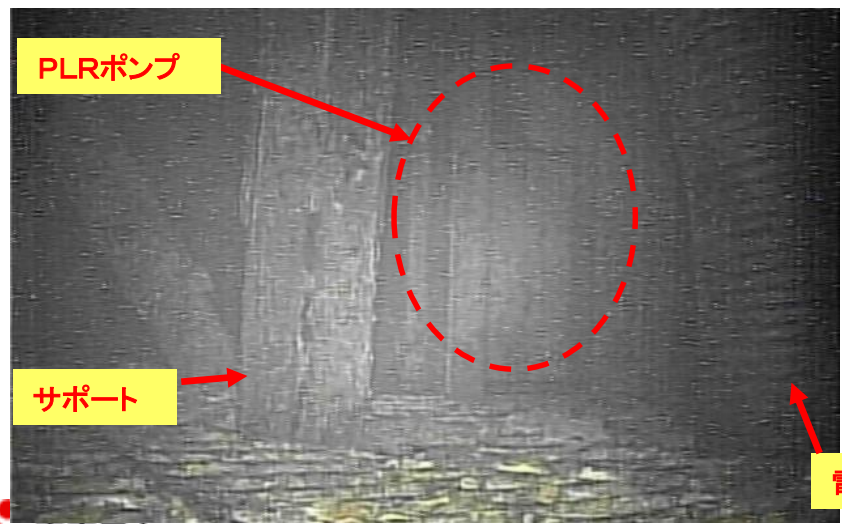
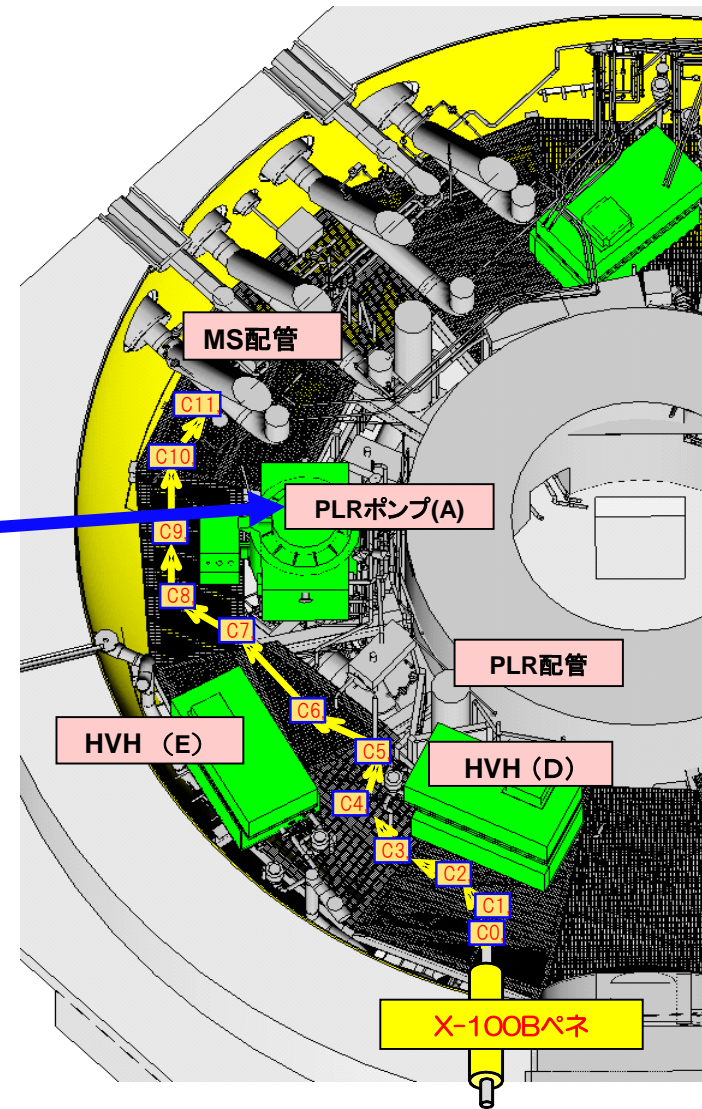
C7から撮影

PLRポンプ(A)に大きな損傷がないことを確認。

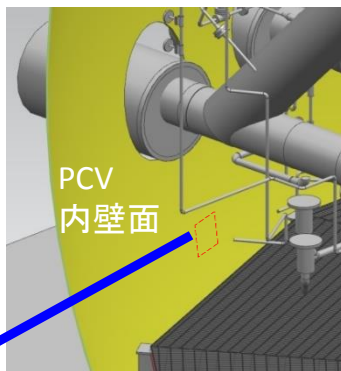
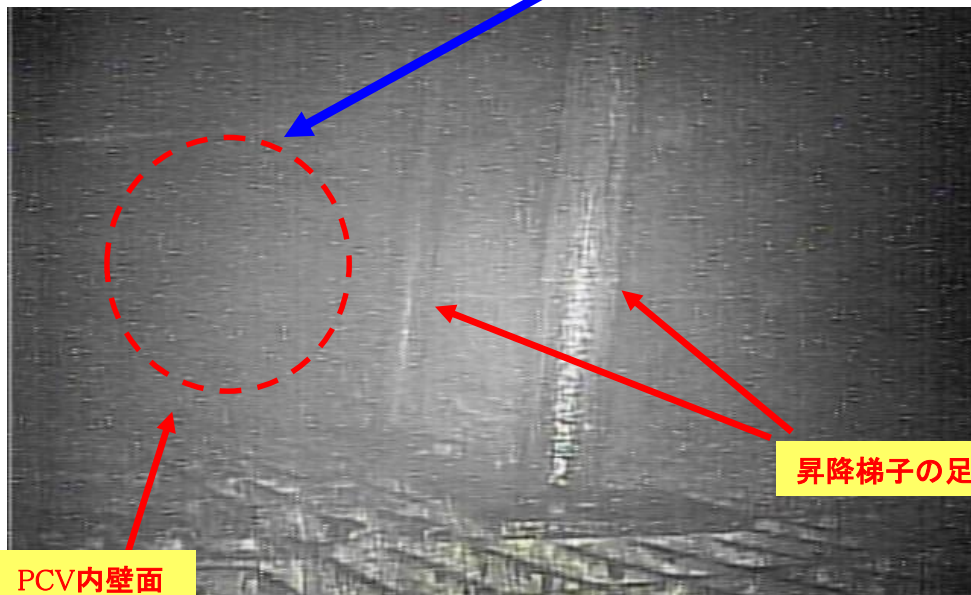
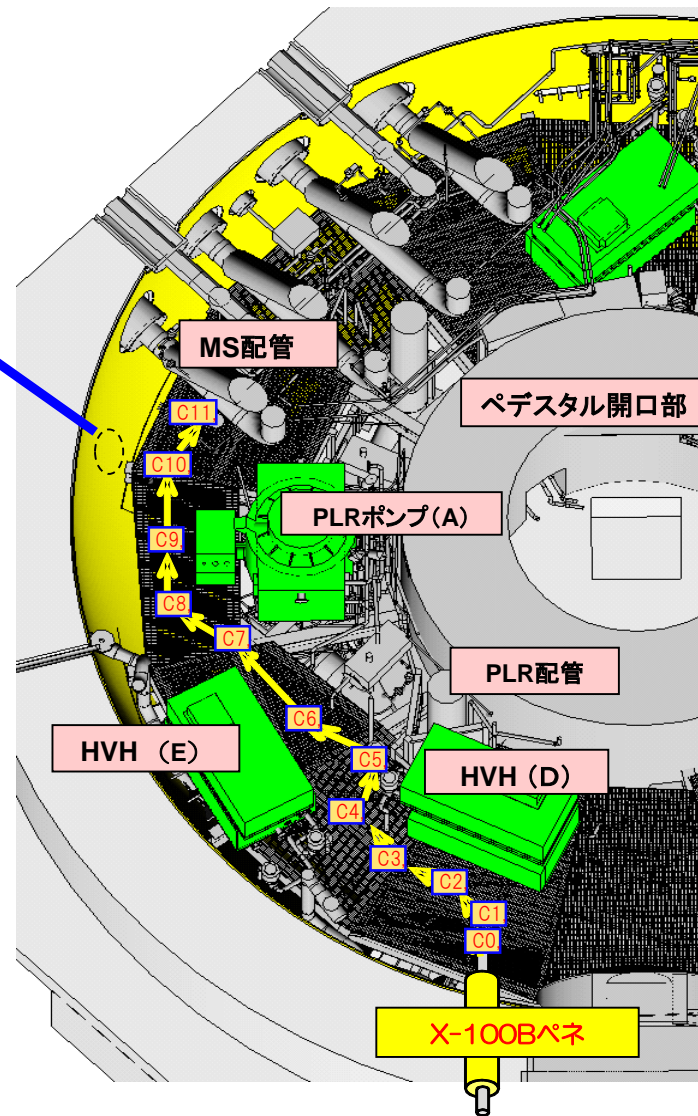
C10から撮影

PCV内壁面に大きな損傷がないことを確認。

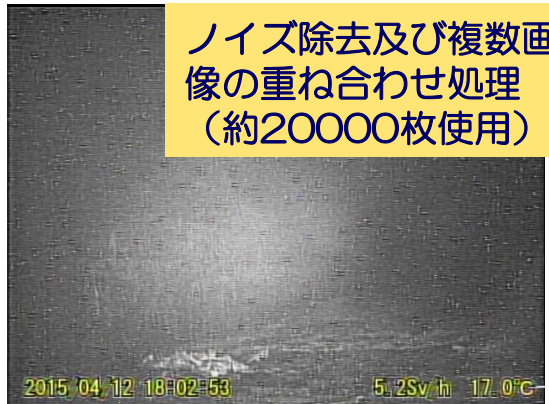
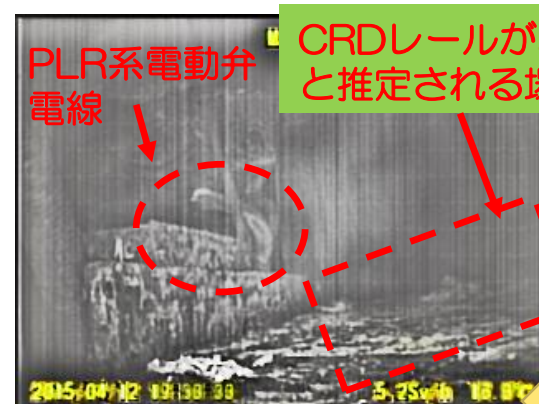
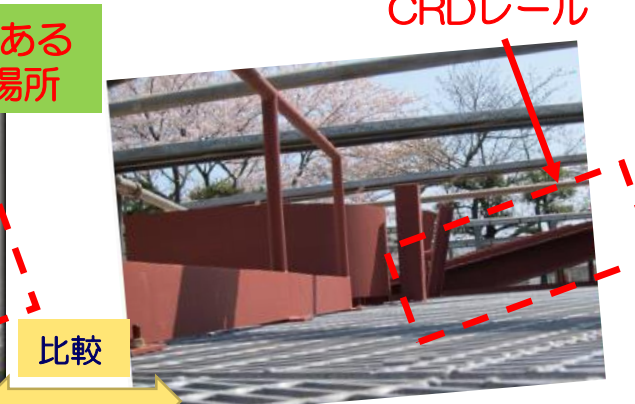
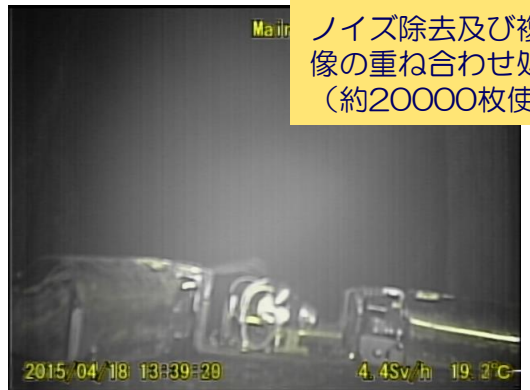
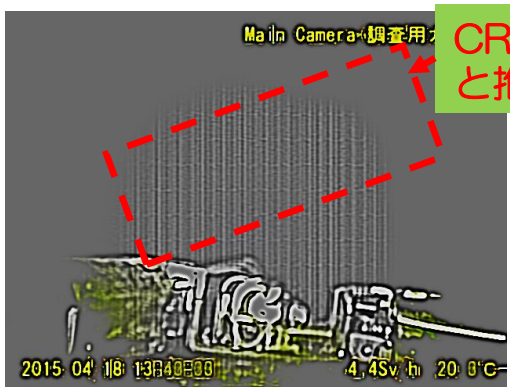
■反時計周り調査最終到達地点(B14付近)からCRDレール方向の撮影を行い画像処理を実施したが、CRDレールの視認はできなかった。

CRDレールがあると推定される場所

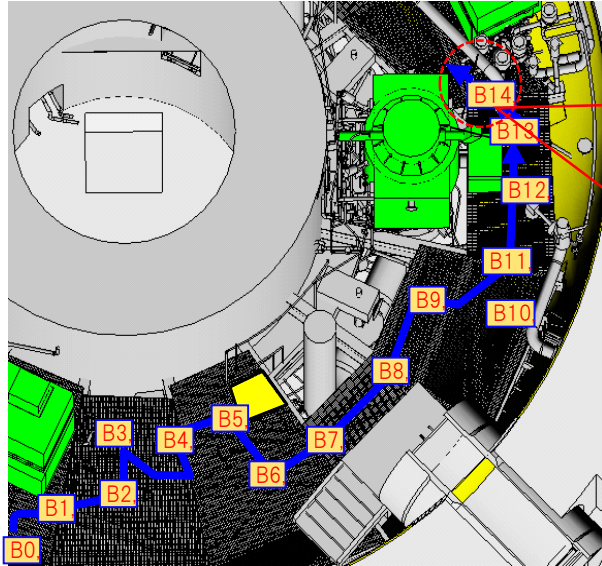
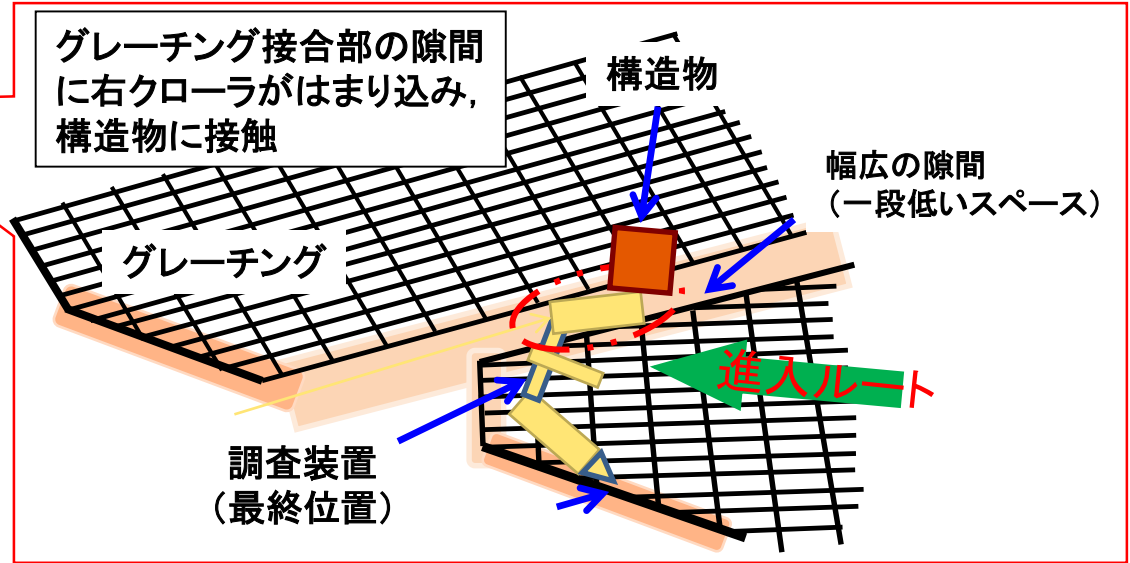
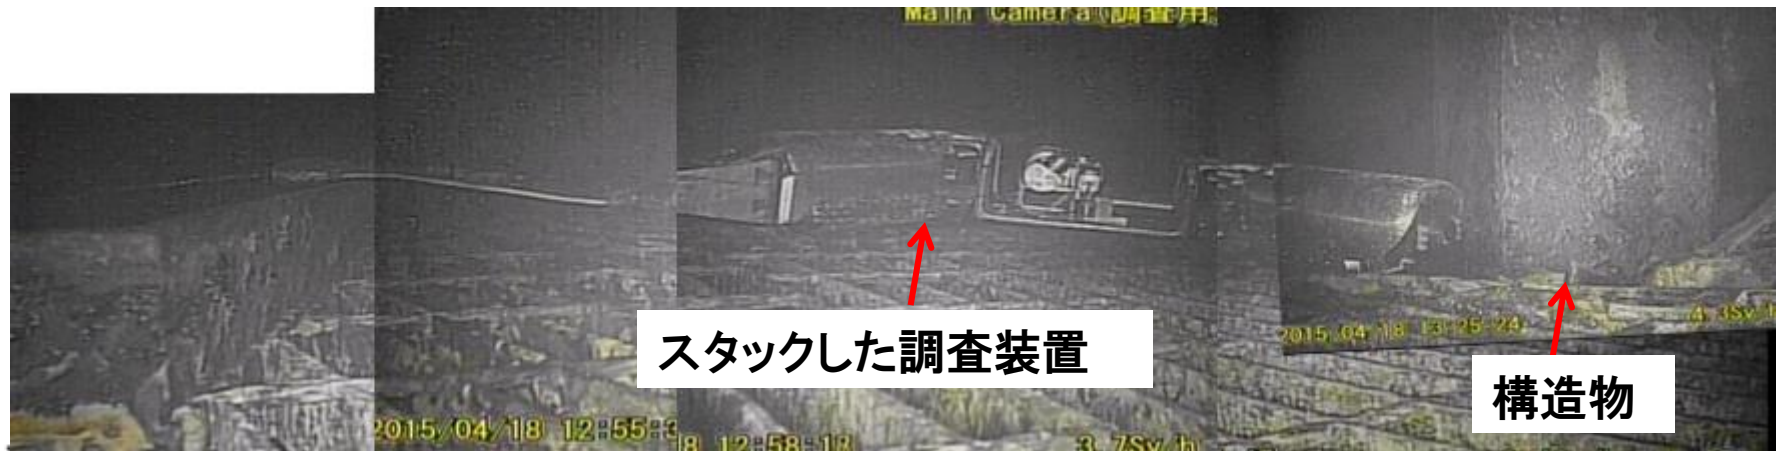
■スタックした調査装置の状況について確認。

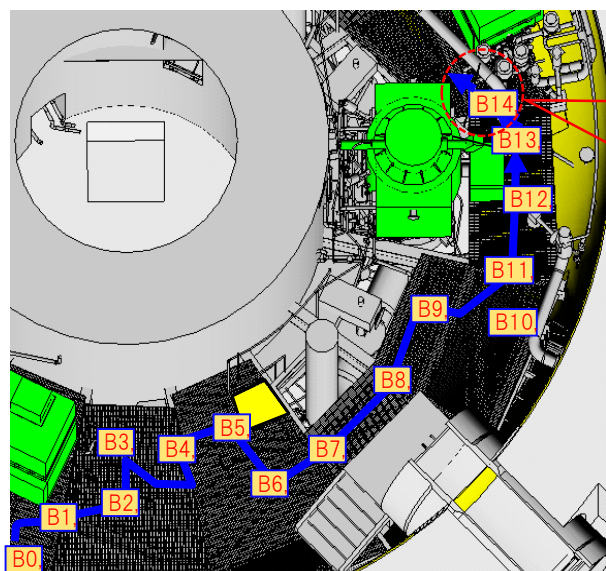
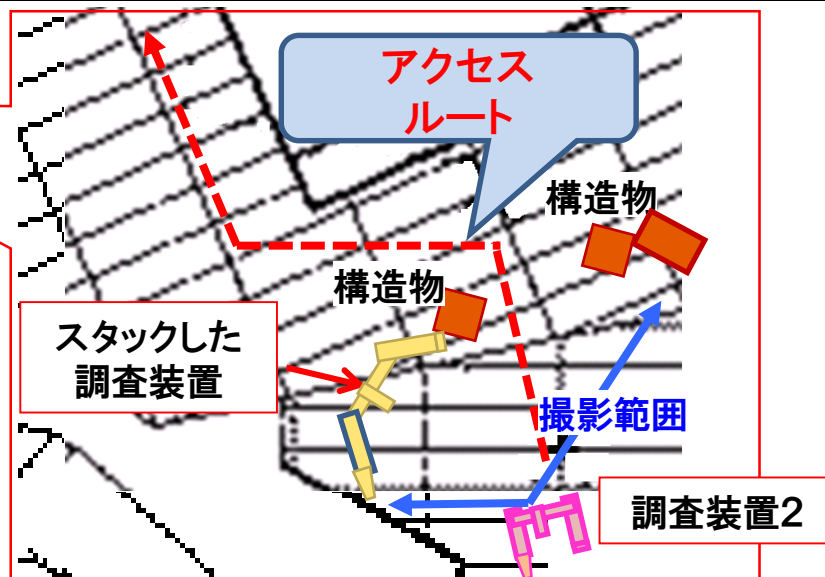
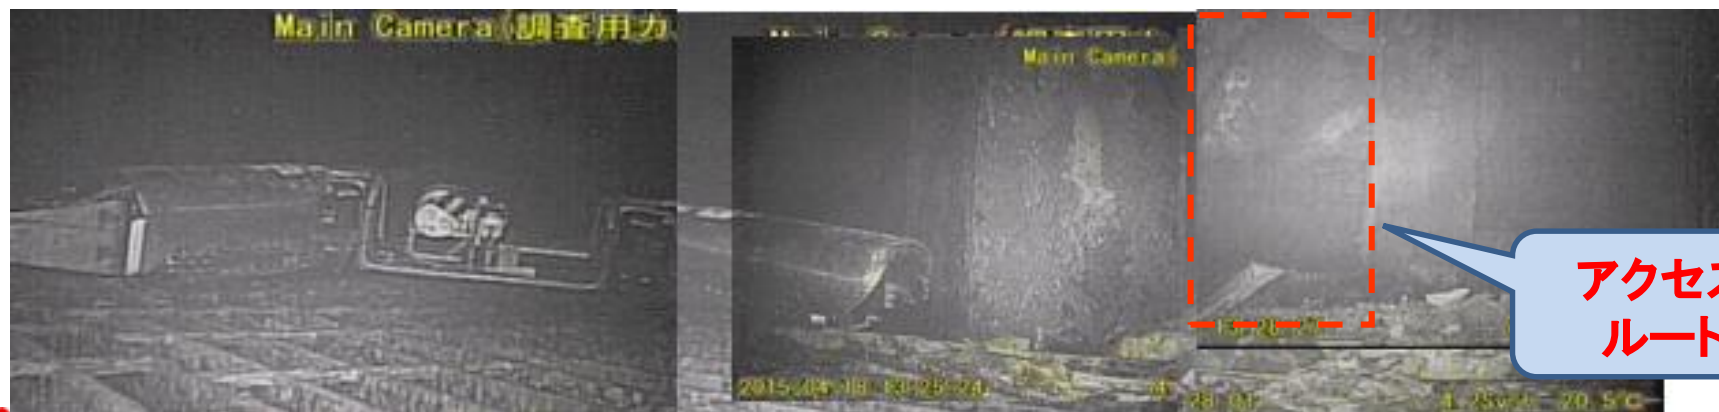
■CRDレールまでのアクセスルートは、**構造物間の幅が狭く通過できないと判断。**

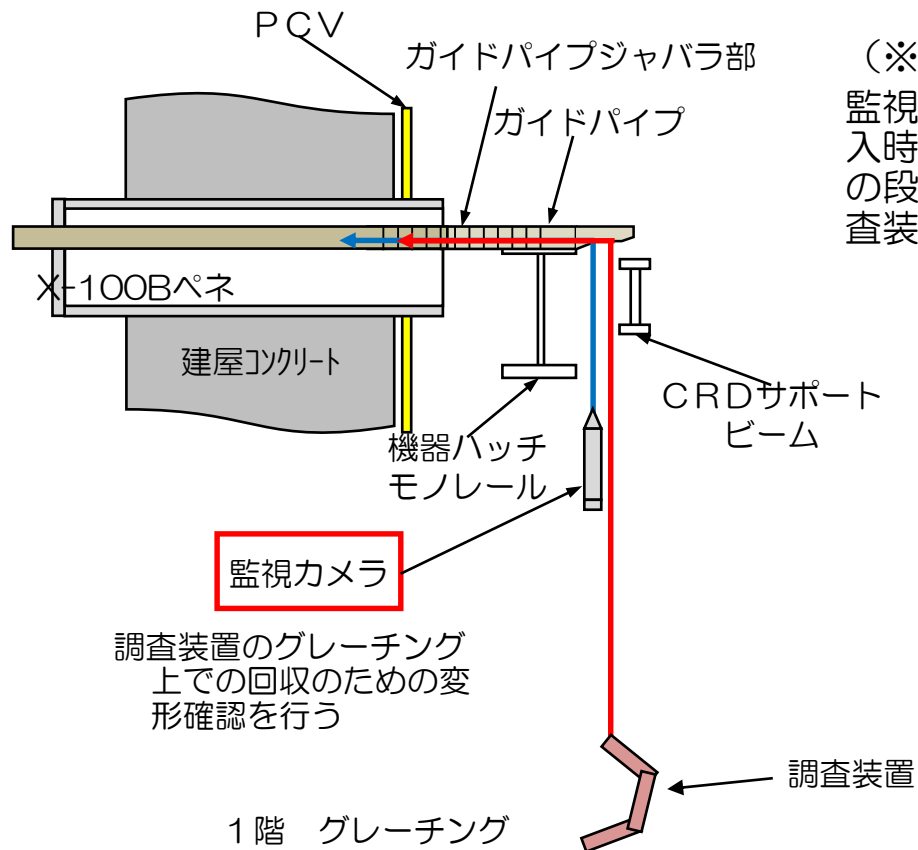
■監視カメラが放射線の劣化(推定)により視認性が極端に劣化し、調査装置の回収時における変形確認ができなくなったため、調査装置の格納容器外への回収はリスクがあると判断(※1)した。

監視カメラの劣化に加え、調査装置挿入時にガイドパイプジャバラ部に若干の段差が認められるため、通過時に調査装置が引っかかるリスクがある

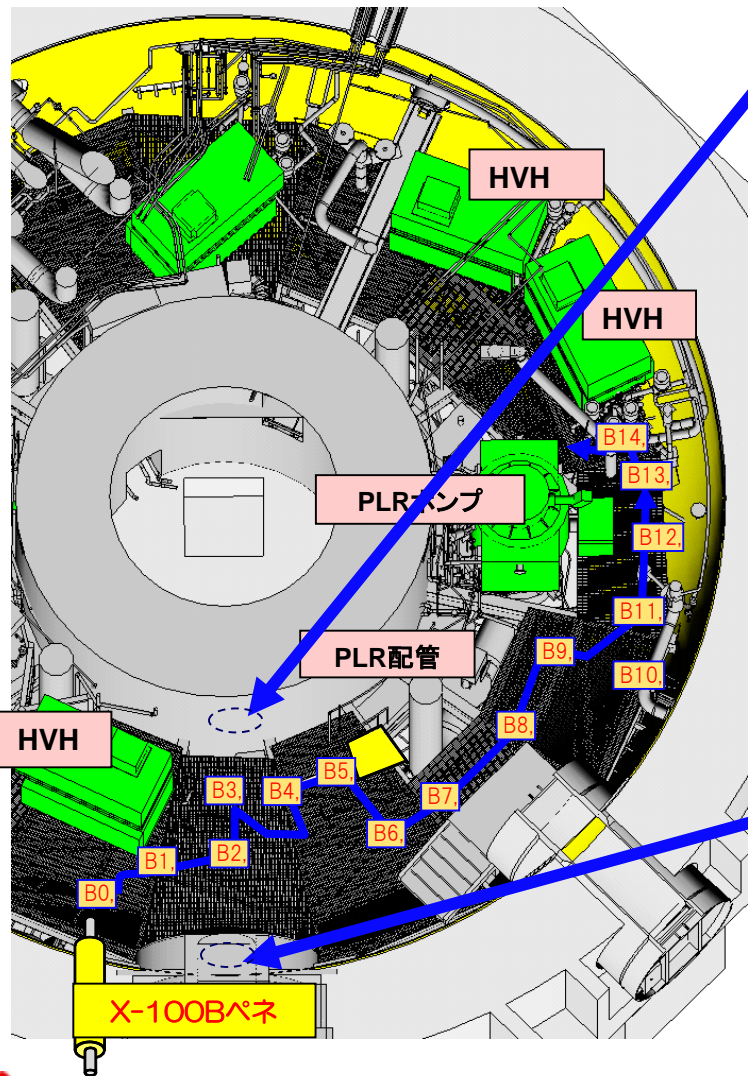
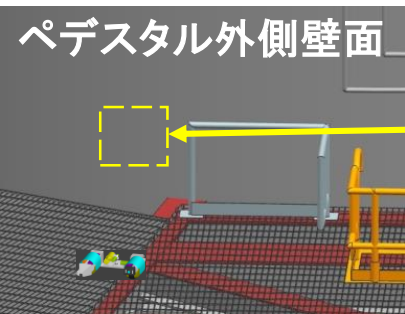
B3から撮影 ペDESTAL外側壁面の外観状況
ペDESTAL外側壁面に大きな損傷がないことを確認。

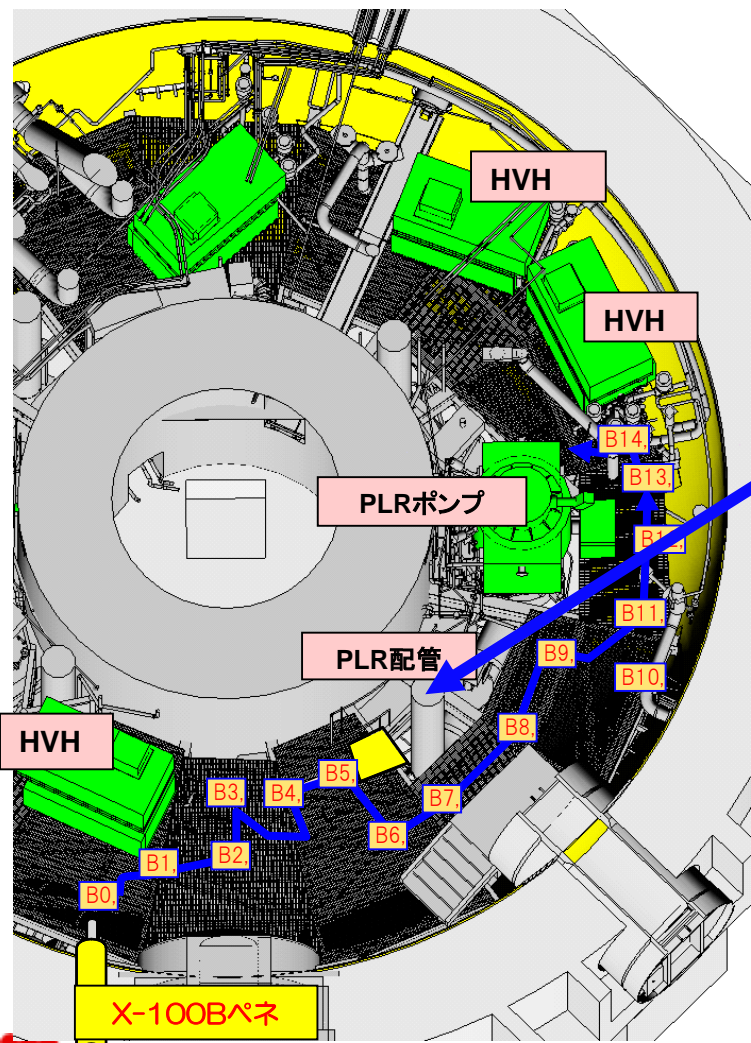
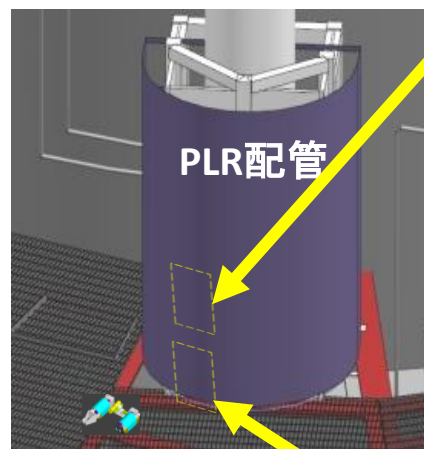
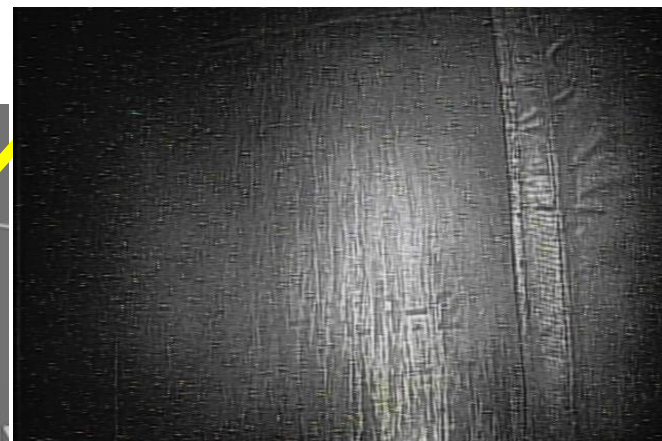
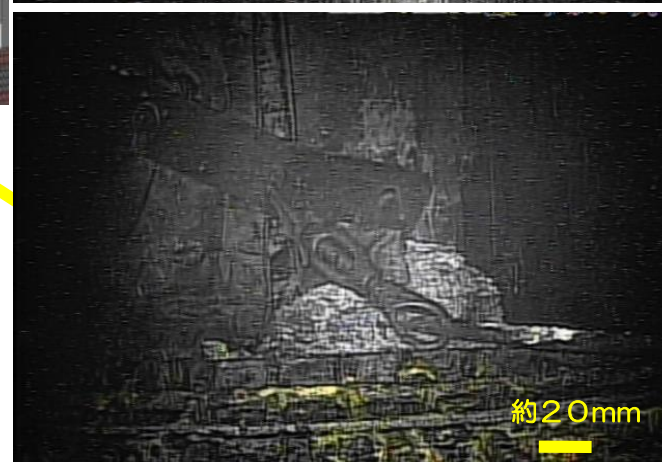
B7から撮影

- ・PLR配管(保温)に大きな損傷がないことを確認。
- ・配管遮へい体が落下していることを確認。

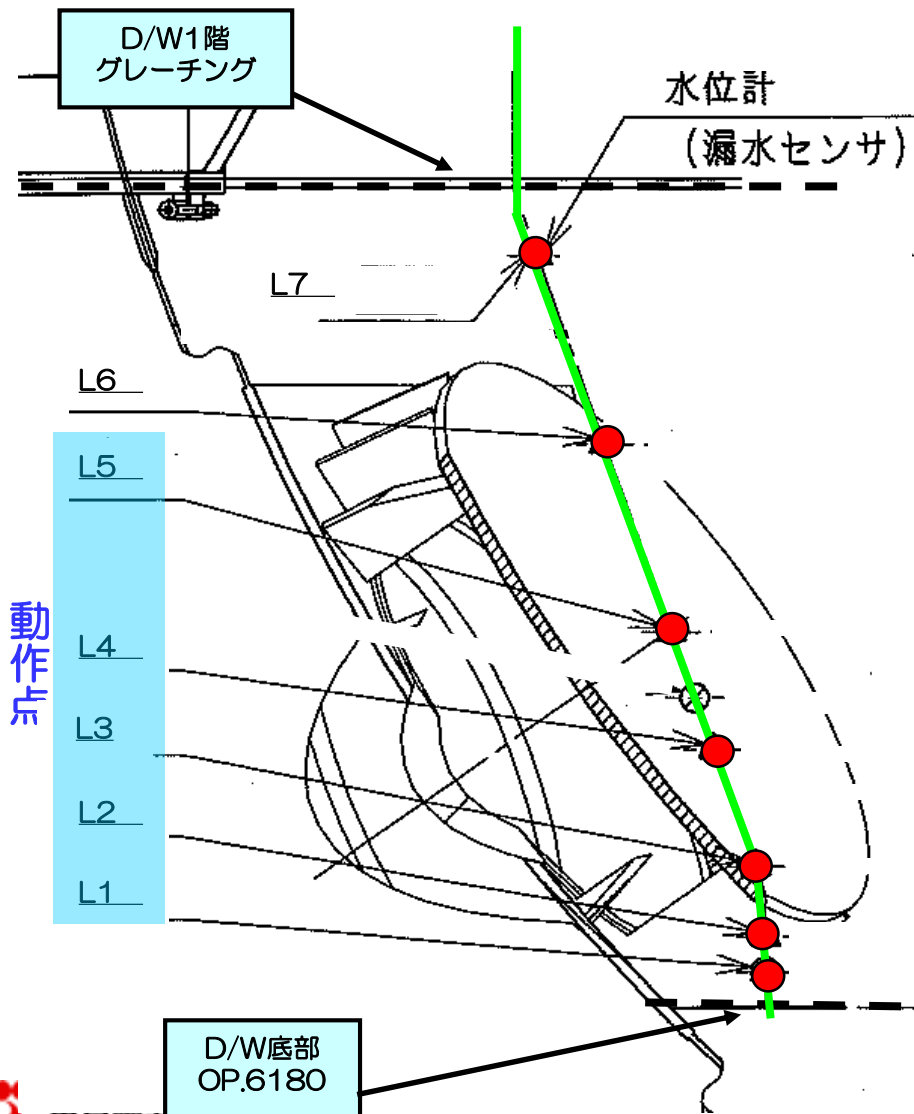
- 動作 : L1~L5
- 不動作 : L6~L7

⇒ PCV水位および水位計据付レベルについて現在評価中
