2号機 PCV内部再調査結果について

平成25年8月29日

東京電力株式会社

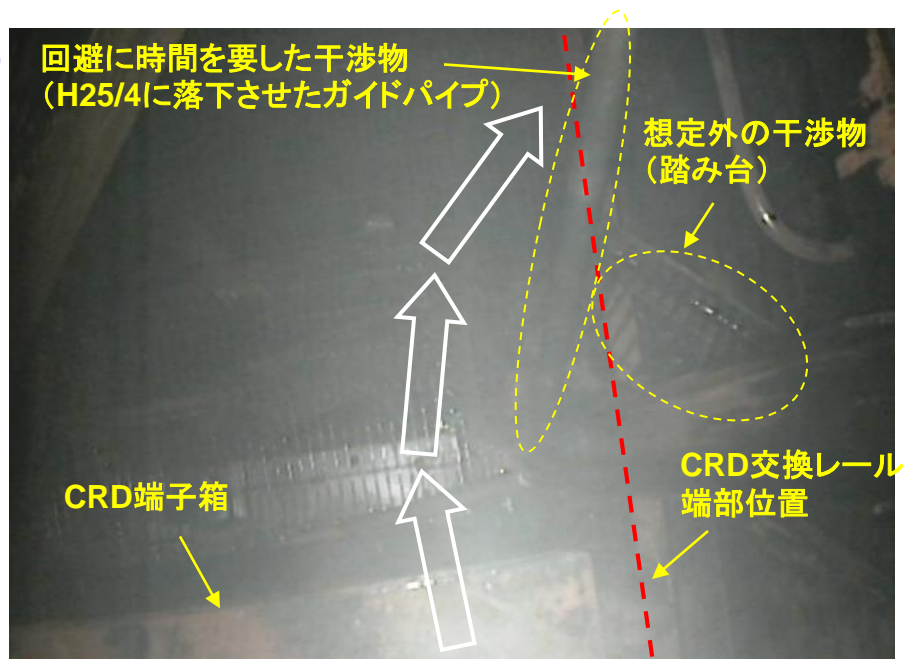
- 事前確認としてCRD交換レールアクセスルートの干渉物確認を実施(7/31)。
- 事前確認結果を踏まえ、PCV内部調査を実施したが、CRD交換レールに調査装置(台車)を到達させるまでに、干渉物回避等の操作で時間を要したため、調査装置を回収し作業を中断(8/2)。
- 作業要領の見直しおよびモックアップによる検証を実施後、PCV調査を実施した結果、CRD交換レールおよびペDESTAL開口部近傍まで確認することができた(8/12)。

事前確認 (H25.7.31) 画像処理後

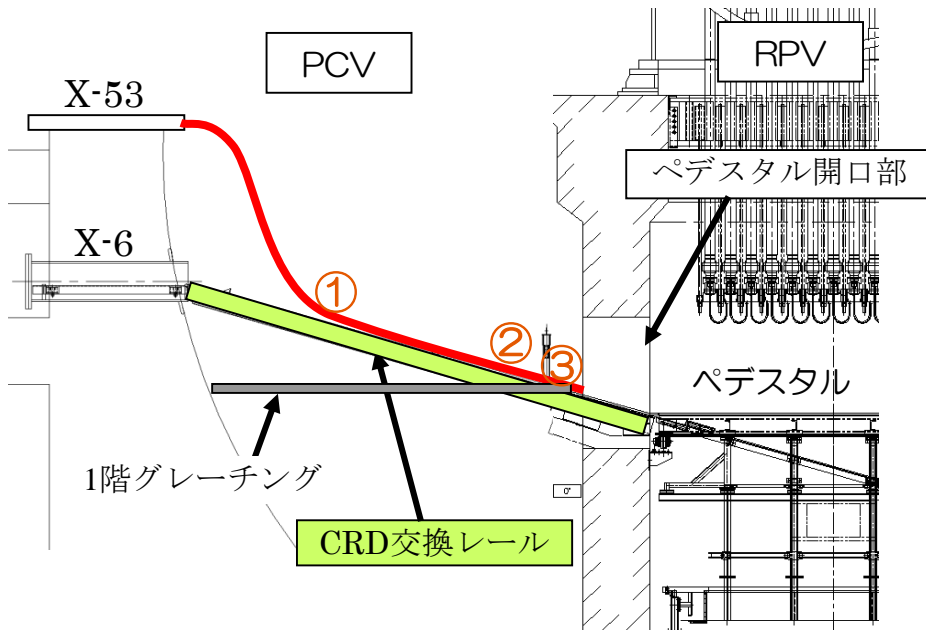
雰囲気線量・温度測定位置

雰囲気線量※	温度
①	約24Sv/h	約41℃
②	約30Sv/h	約45℃
③	約36Sv/h	約45℃

※雰囲気線量は画像ノイズからの線量推定結果
(線量測定器による測定結果は評価中)

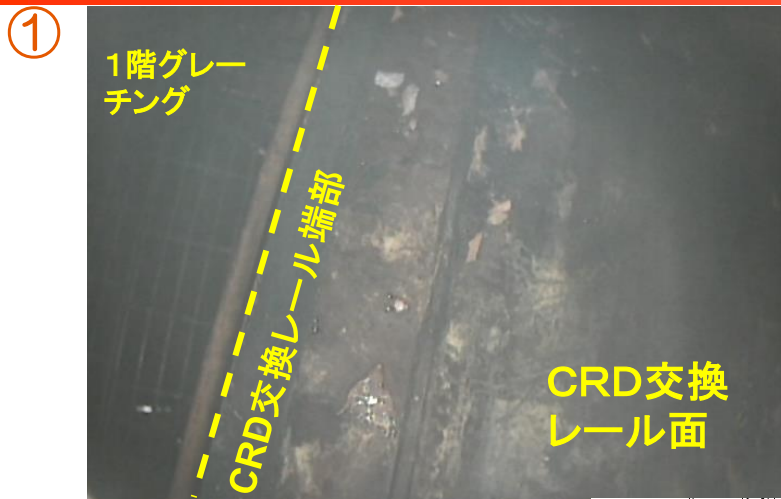
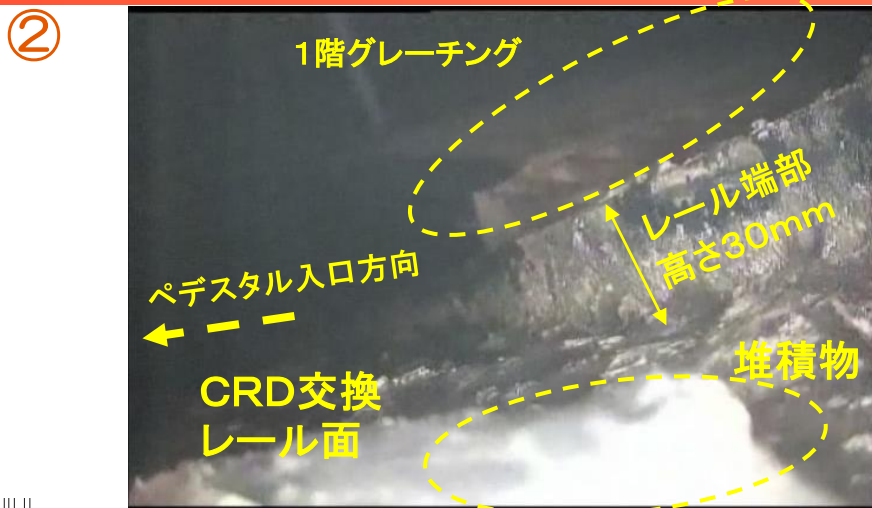
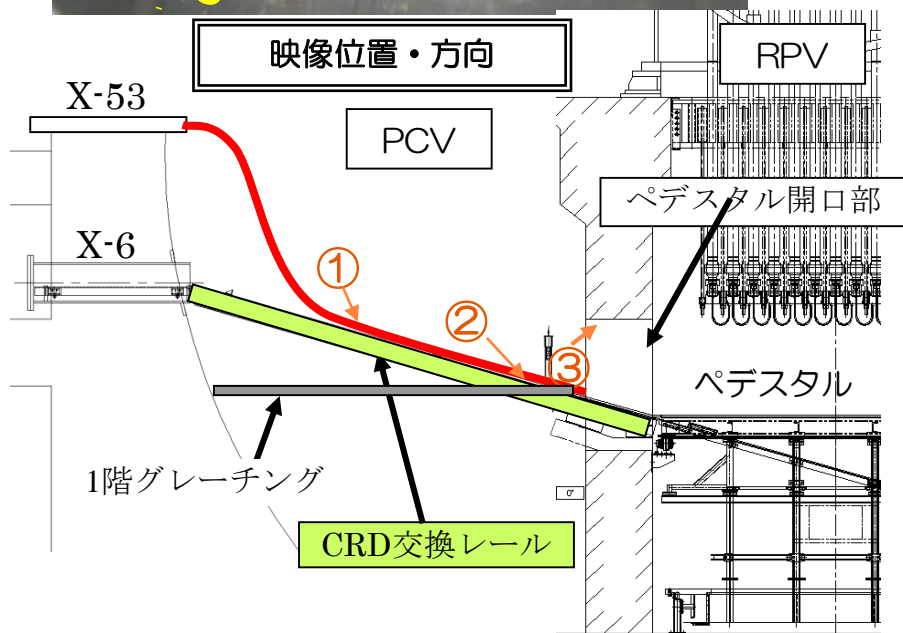
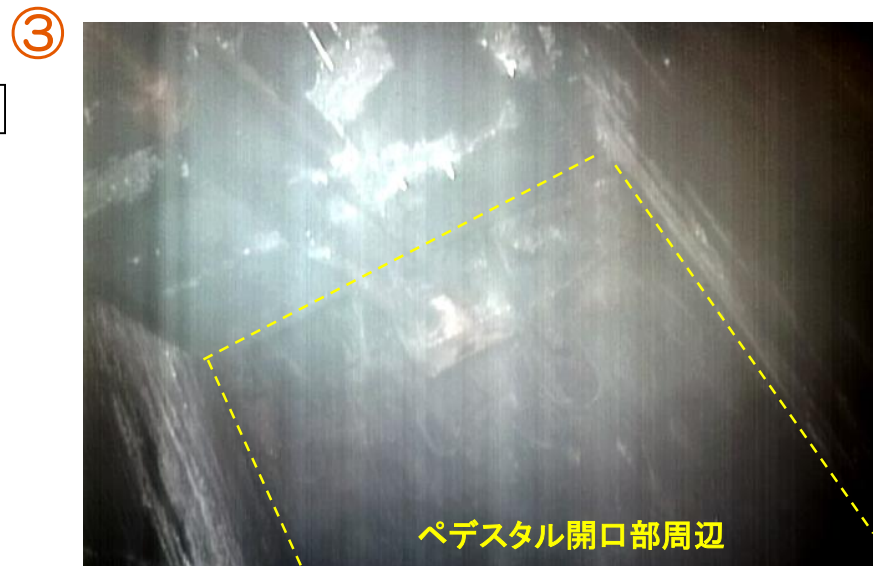
4. 2号機 CRD交換レール～ペDESTAL入口状況写真

注記：①～③の写真は画像処理後

- 調査装置をCRD交換レールに導き、ペDESTAL開口部近傍まで調査することができた。
- レール上に堆積物等の干渉により、調査装置をペDESTAL内部を確認できる位置まで送り込むことができなかった。
- 今回の調査で取得したカメラ映像等の解析を行い、今後実施予定であるX-6からのペDESTAL内部調査計画へ反映していく。

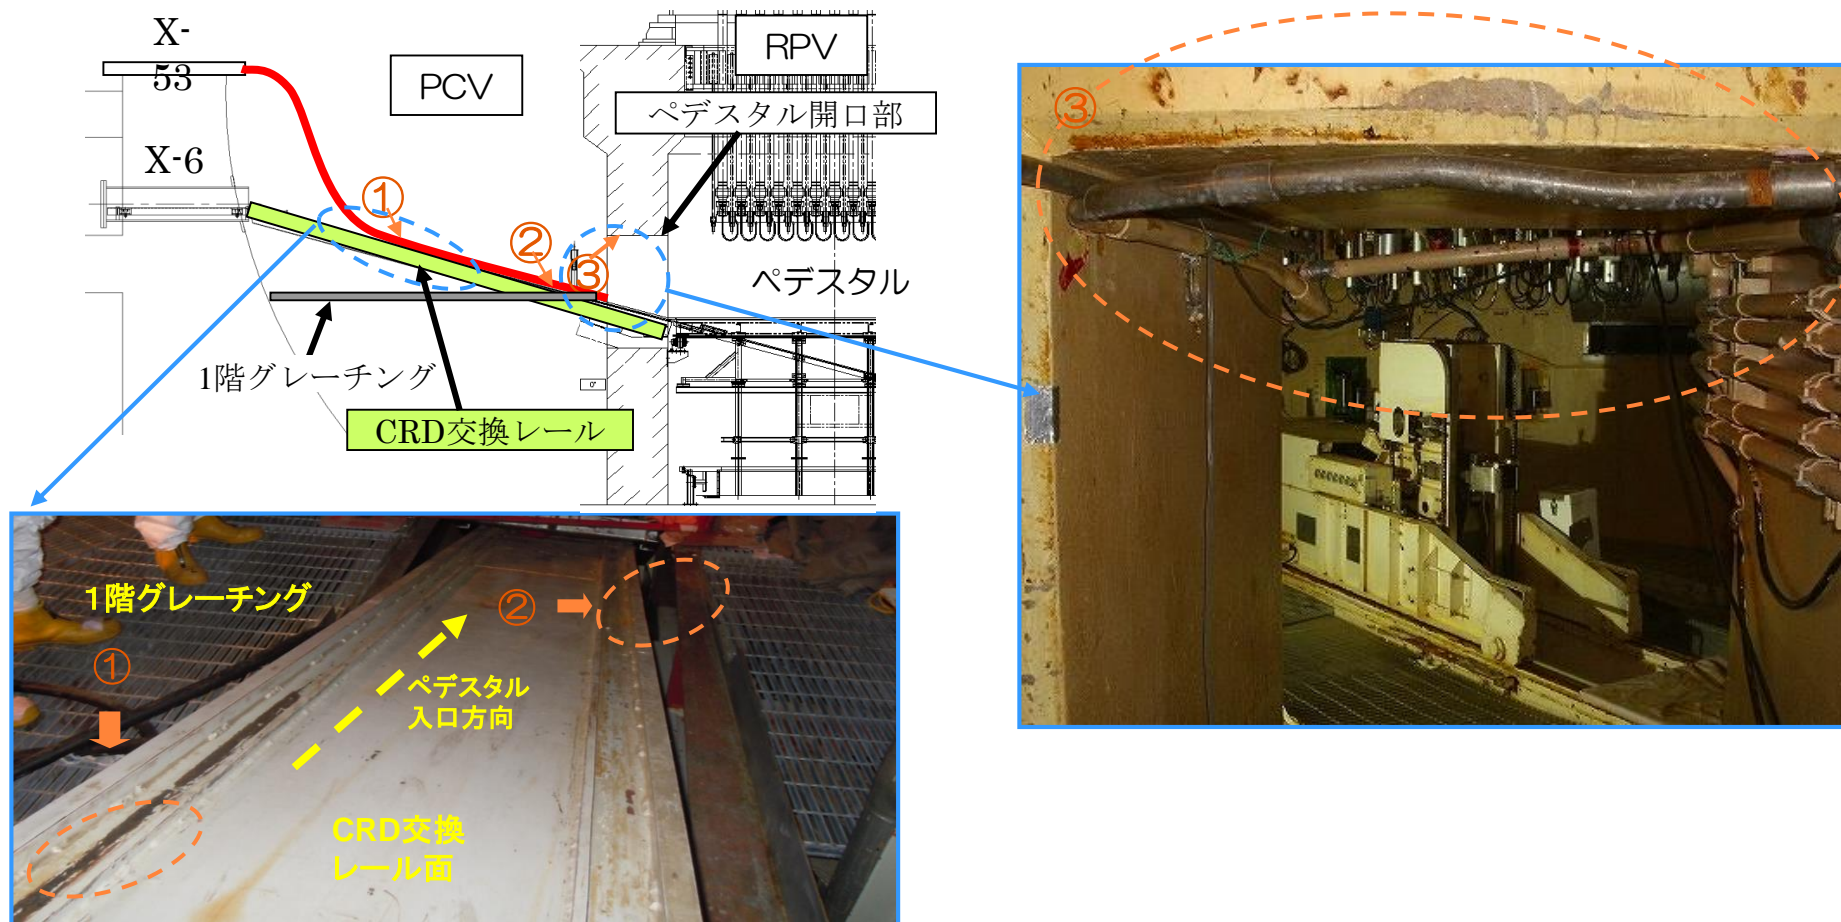
5. 5号機 CRD交換レール～ペDESTAL入口状況写真(参考)

参考として5号機のCRD交換レール～ペDESTAL入口写真に対し、2号機の前ページ状況写真に相当する箇所を示す。

注記：1 F5号機の定検中の写真であり、2号機の現状とは異なる部分がある。
