3号機原子炉格納容器内部調査について (速報まとめ)

2017年7月27日

東京電力ホールディングス株式会社

1. 原子炉格納容器内部調査の概要について

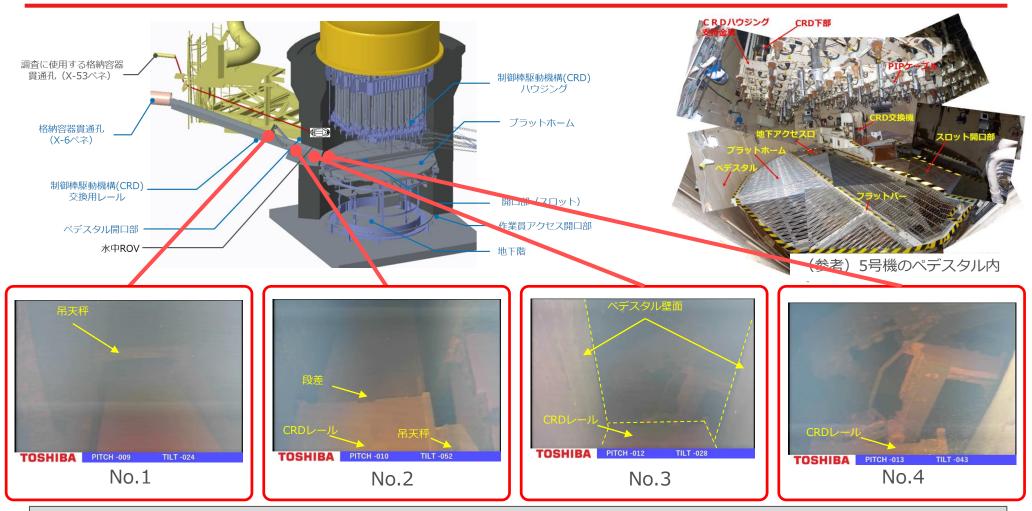
2. 画像取得結果(CRDレール~ペデスタル開口部)

・ペデスタル内において複数の構造物の損傷を確認した。

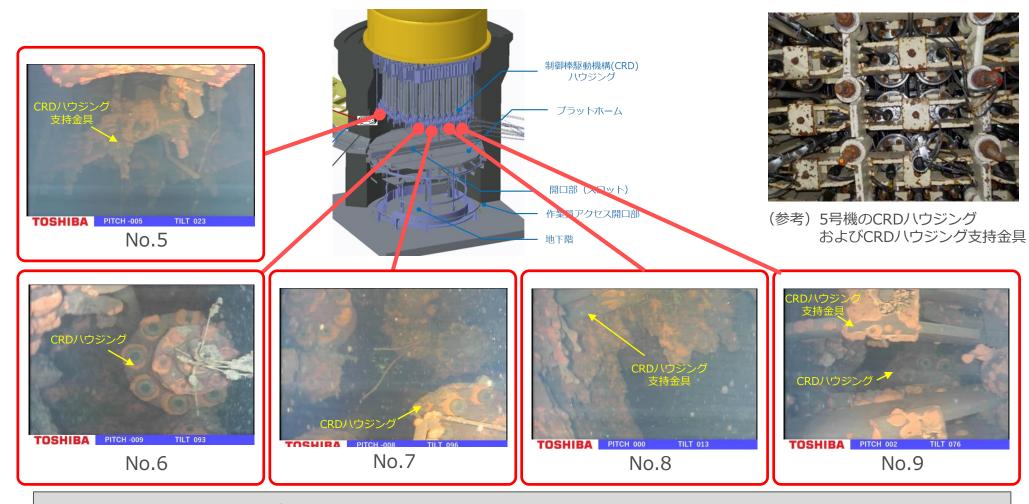
2. 画像取得結果(CRDハウジング近傍)

- ・複数個所でCRDハウジング支持金具の脱落,変形を確認した。
- ・CRDハウジング支持金具に溶融物が固化したと思われるものが付着していることを確認した。

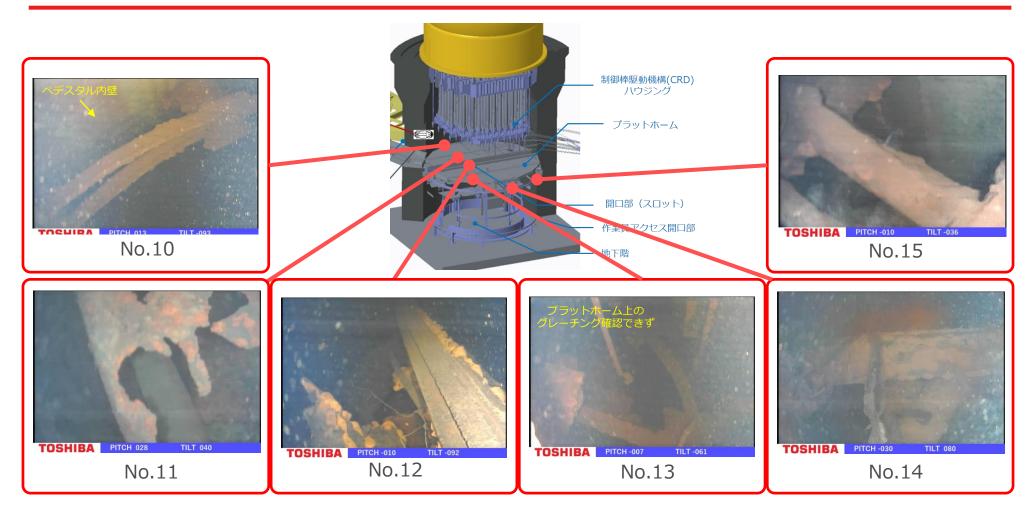
2. 画像取得結果 (ペデスタル内) (1/3)

・ペデスタル内において複数の構造物の損傷や落下物を確認した。

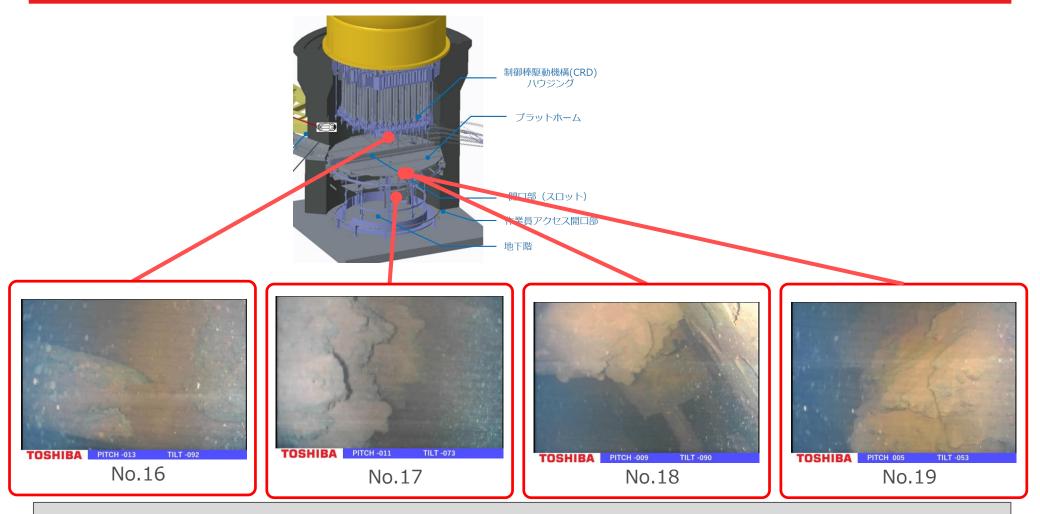
2. 画像取得結果 (ペデスタル内) (2/3)

・ペデスタル下部や,ペデスタル内構造物上に溶融物が固化したと思われるものを確認した。

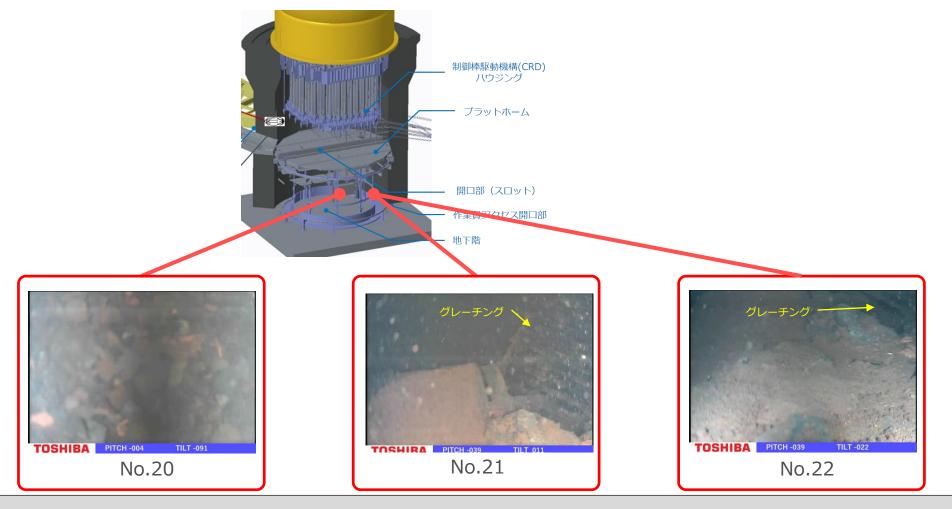
2. 画像取得結果 (ペデスタル内) (3/3)

- ・ペデスタル下部において小石状や砂状の堆積物を確認した。
- ・グレーチング等の複数の落下物を確認した。
