福島第一原子力発電所

「ガンマ線画像スペクトル分光法による高放射線場環境の  
画像化による定量的放射能分析解析法」の研究開発に伴う  
福島第一原子力発電所構内試験

試験報告書(10月分)

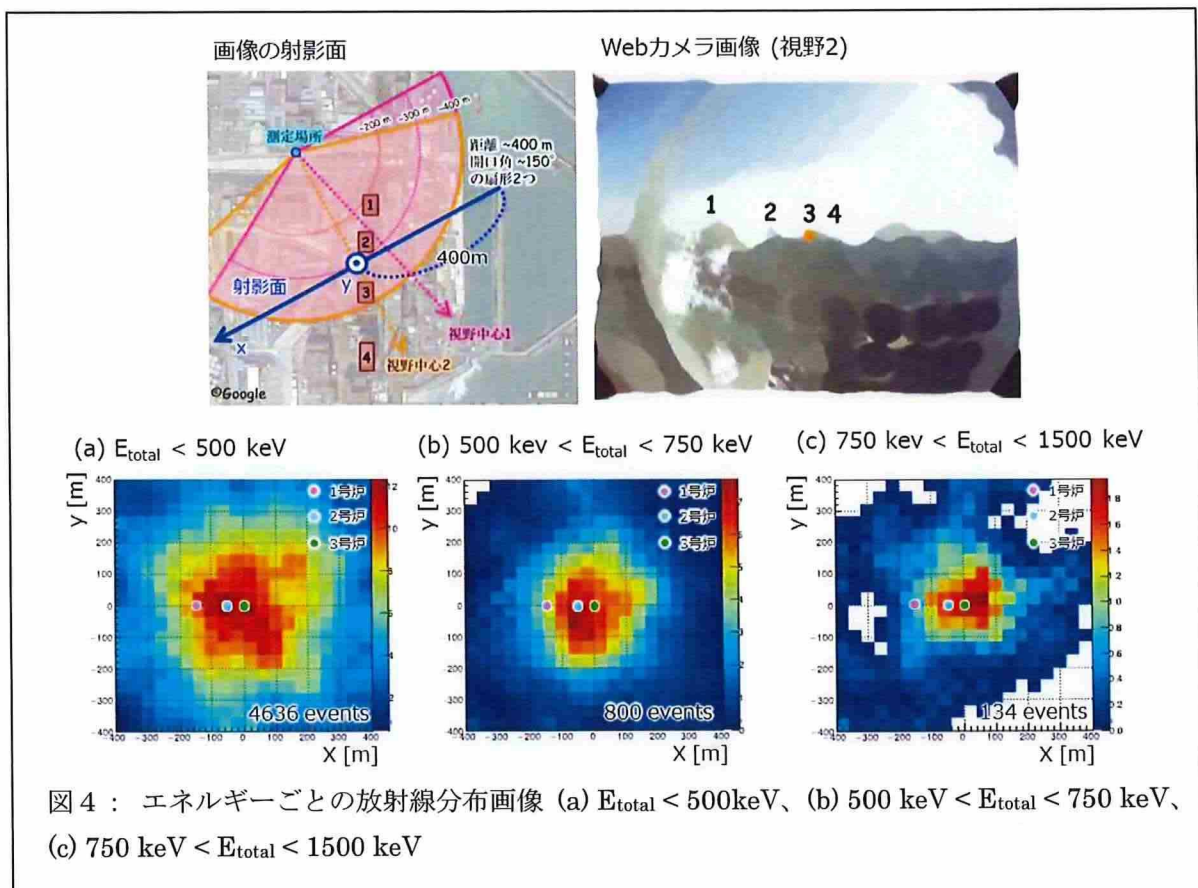
上述の通り、事前調査による想定値の数倍高い空間線量率であることが判明し、ETCC の設定パラメータが最適でないことが判明した。設定パラメータを現地で変更できるようソフトウェアを調整していなかったため、そのままの設定で測定を試みた。

結果は、測定時の ETCC の不感時間が大きくなり、実効的なデータ収集時間は非常に限られたものとなった。測定データにおける偶然同時計数事象の割合が高くなったと考えられ、十分な品質での測定とは言えない。

視野 2 の射影面に対して  $\gamma$  線のエネルギーごとに放射線分布を画像化したものを図 4 に示す。

今回、偶然同時計数が100%近くあり正しく再構成できている $\gamma$ 線がどれだけあるか判断が困難だった。

測定装置の改善策として、シンチレータ部のエネルギー閾値を現場の環境に応じて調整できる機構を実装する。これにより、特に、低エネルギー $\gamma$ 線の過剰取得を抑制し、偶然同時計数を10~50%まで低減すると同時に、装置の不感時間を改善しての測定が実現できると考えられる。

上記を踏まえ、11月に再試験を実施する。
