# コンプトンカメラおよび 統合型放射線イメージングシステムiRISを 用いた放射能汚染調査

## 報告書

国立研究開発法人日本原子力研究開発機構  
福島廃炉安全工学研究所  
廃炉環境国際共同研究センター  
放射線デジタルグループ

## 測定場所

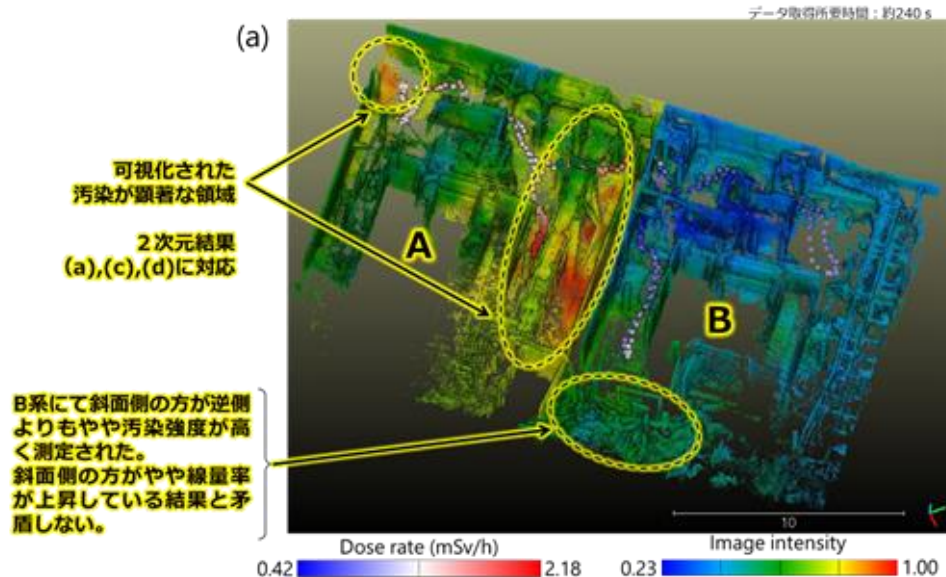
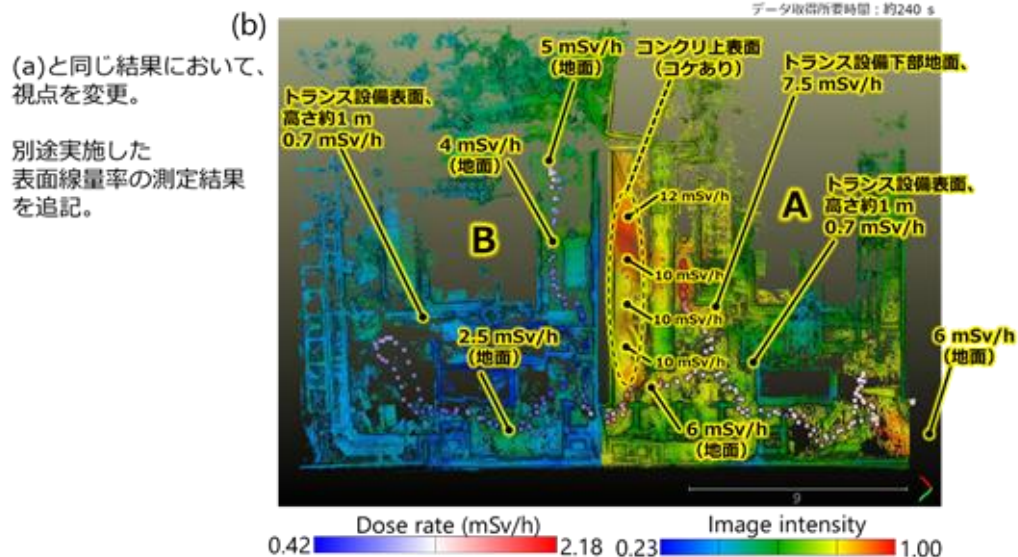
### 3号機起動用トランス付近のコンプトンイメージングと線量率マップ

コンプトンカメラで取得した放射能汚染のイメージを、3D-LiDAR で取得した3次元モデルに投影した。

(a)(b)は、同じエリアについて視点を変更して表示したものである。(b)については別途、手サーベイにより取得した対象箇所表面の線量率情報を追記した。(a)(b)ともに、高強度にイメージが結像した箇所については、表面線量率の値も上昇していることが分かる。ここで、再構成イメージは主に地面の土やコンクリ表面に結像しており、線量率上昇に寄与している放射能汚染は地面やコンクリ表面に沈着しているものと推定できた。

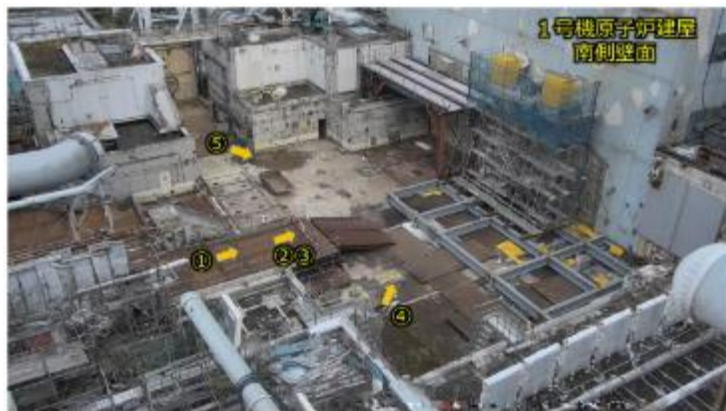
コンプトンカメラを用いて汚染調査を実施した1号機原子炉建屋南側壁面近辺の写真。図中の①～⑤の位置から、矢印の方向に測定を行った。なお写真は測定日当日（2023年12月25日）の環境を撮影したものではない。なお②と③は同じ位置において、視野を上下させたものである。

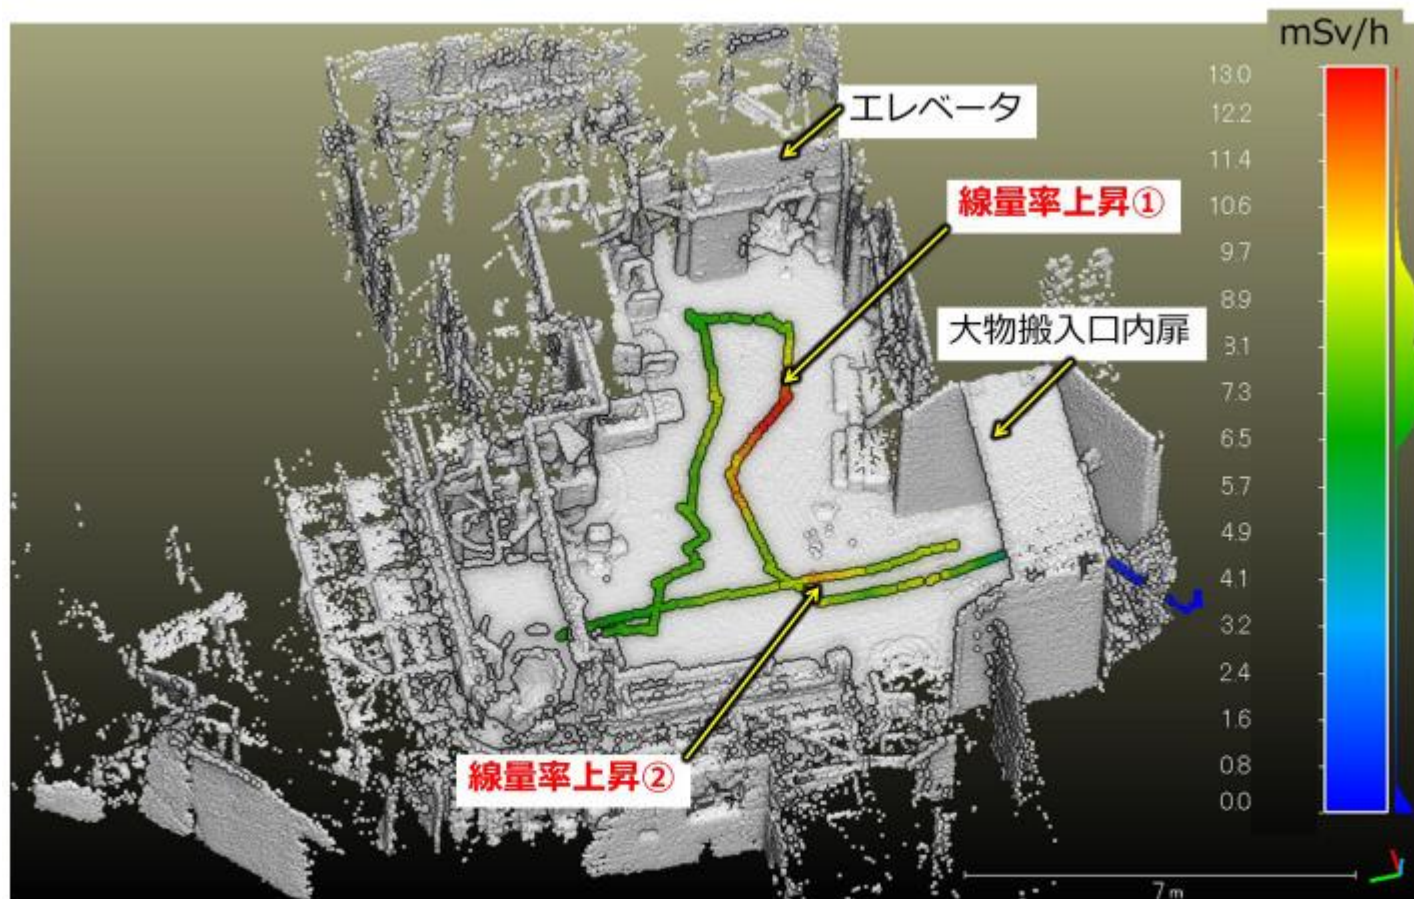
- ・大物搬入口内扉付近

サーベイメータの高さ：57 cm

**線量率上昇①：**  
エレベータ前方の空間において線量率が上昇している

**線量率上昇②：**  
大物搬入口内扉前で線量率が上昇している

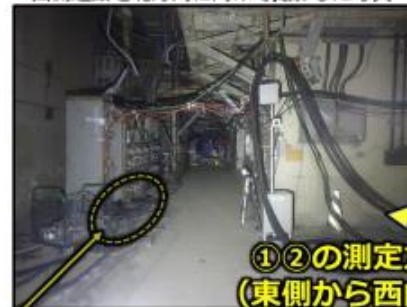
西側通路を北方向に向けて撮影した写真

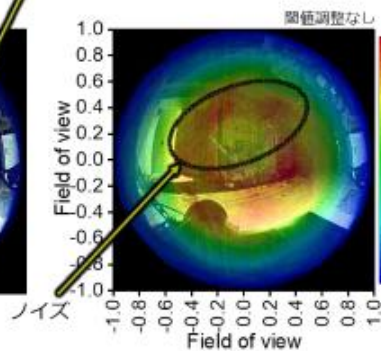
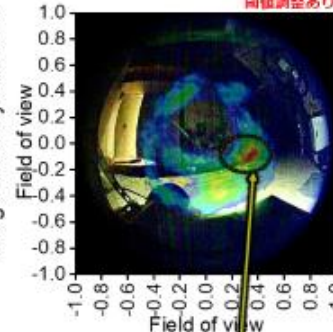
視野①

床面20 mSv/h (移動台車付近床面)
