3月20日前後の線量上昇について

1. はじめに

福島第一原子力発電所では、3月20日、21日頃に線量上昇が観測されている。この頃、関東圏でも線量上昇が観測され、ヨウ素の濃度上昇による水道水の摂取制限も実施されており、福島第一原子力発電所事故の影響を評価する上で、3月20日、21日頃に観測された線量上昇の要因と放射性物質の放出挙動の詳細について明らかにする必要がある。

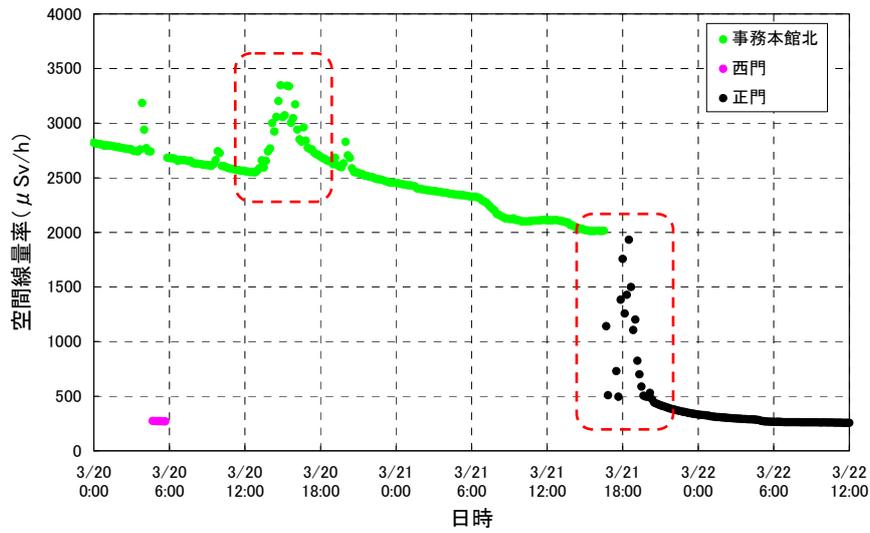
図1 3月20日、21日の線量上昇

図1に、3月20日過ぎの福島第一原子力発電所周辺の線量測定値を示す。問題にしている線量上昇は、赤枠で囲った箇所である。3月20日は、事務本館北において12時50分～14時50分の2時間で約 $800\mu\text{Sv/h}$ 上昇しており、16時頃まで $3000\mu\text{Sv.h}$ を超える水準で推移し、その後減少に転じている。3月21日は、正門において16時50分～18時30分の1時間40分で約 $1400\mu\text{Sv/h}$ 上昇しており、その後19時40分には上昇前と同じ水準まで線量率が低下している。

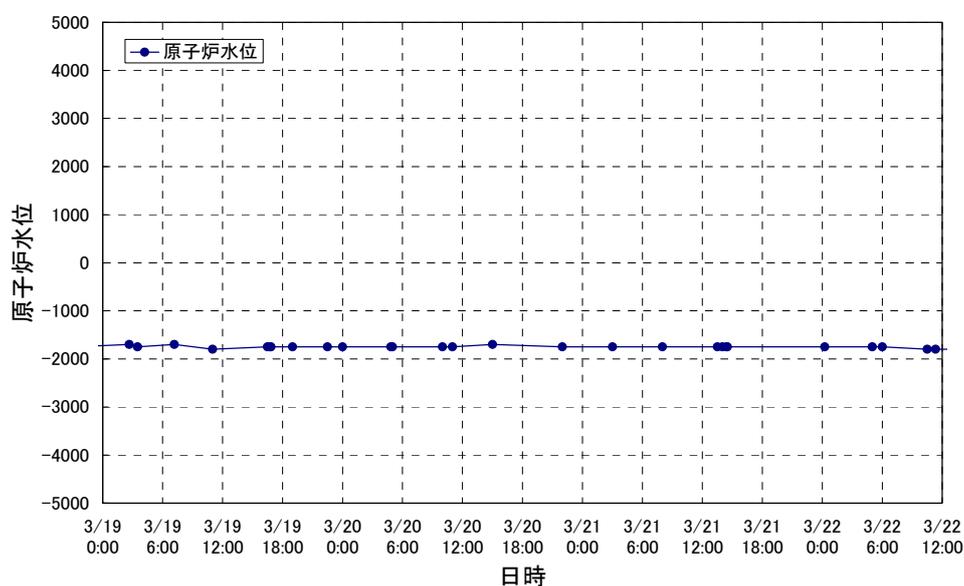
図 3 1号機 原子炉水位

1号機について、図3、図4を見ると、測定点の少なさはあるものの、線量上昇が観測されている期間において、原子炉水位、原子炉圧力、格納容器圧力に大きな変化は見られない。図5において、CAMS(D/W)の指示値が20日の12時過ぎに大きく低下していることから、格納容器から放射性物質が放出された可能性も考えられるが、格納容器圧力に変化が見られないこと、CAMS(S/C)の指示値は当該の時間帯に大きな変化が見られないことを合わせて考えれば、CAMS(D/W)の指示値の不良である可能性が高い

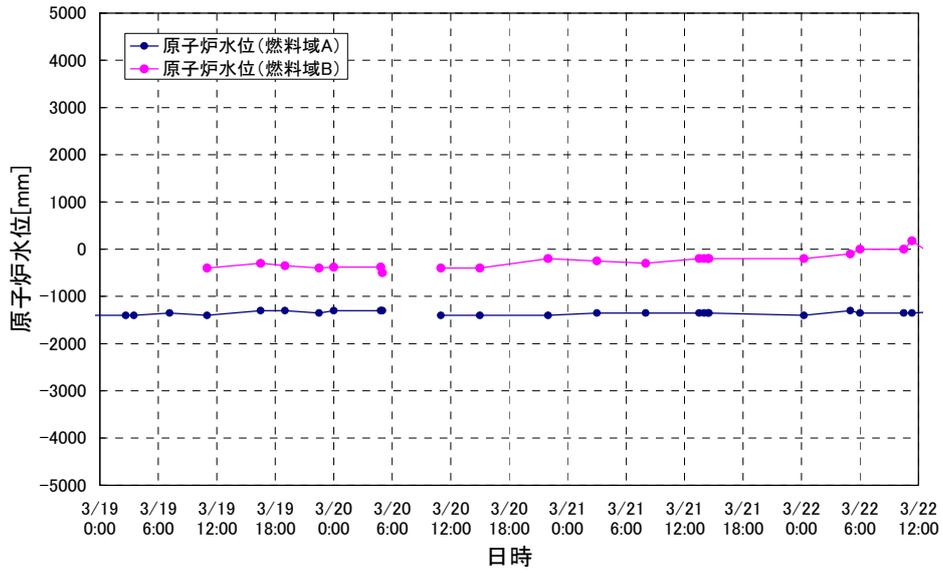
图 6 2号機 原子炉水位

2号機について、図6、図7を見ると、測定点の少なさはあるものの、線量上昇が観測されている期間において、原子炉水位、原子炉圧力、格納容器圧力に大きな変化は見られない。図8において、CAMS (D/W) の指示値が20日の11時に前後と比較して低い値を示しているが、CAMS (D/W) 測定値の連続性の観点とCAMS (S/C) の値が同時刻帯で変化がないことから、11時の測定結果が指示不良である可能性が高いと考える。

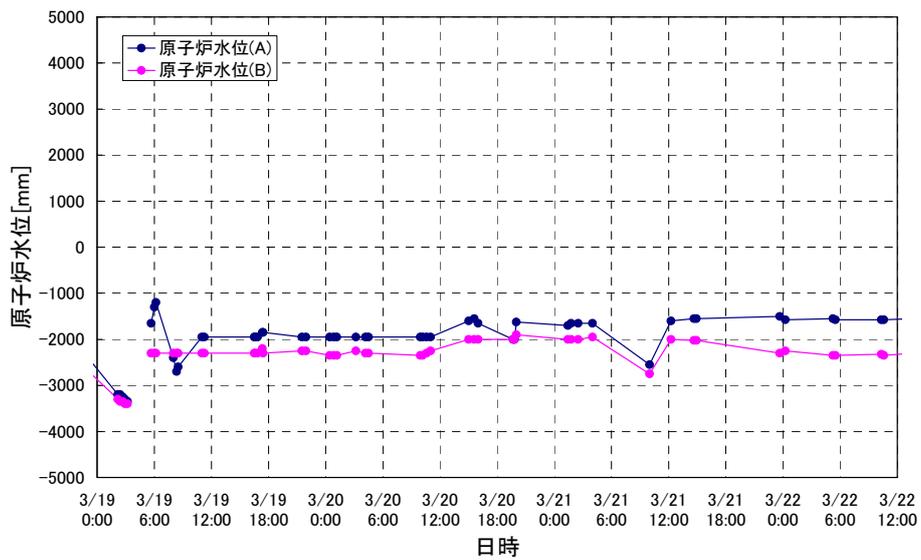
図9 3号機 原子炉水位

3号機について、図9、図10を見ると、20日の線量上昇が観測される期間において、原子炉水位にわずかな上昇がみられ、原子炉圧力、D/W 圧力にわずかな低下がみられる。この時間、3号機の給水ノズルN4B温度は210℃(11時)から140℃(15時)に、压力容器下部ヘッドは244℃(11時)から220℃(15時)、D/W HVH 戻り温度は220℃(11時)から187℃(15時)というように、原子炉压力容器、格納容器の温度はそれぞれ低下傾向を示している[1]。従って、温度の低下に伴い、圧力が低下したものと考える。また、図11を見ると、当該の時間CAMSの指示値に変化は見られない。これらのことから、3号機から放射性物質が放出される事象がこの時間帯発生した可能性は低いと考える。

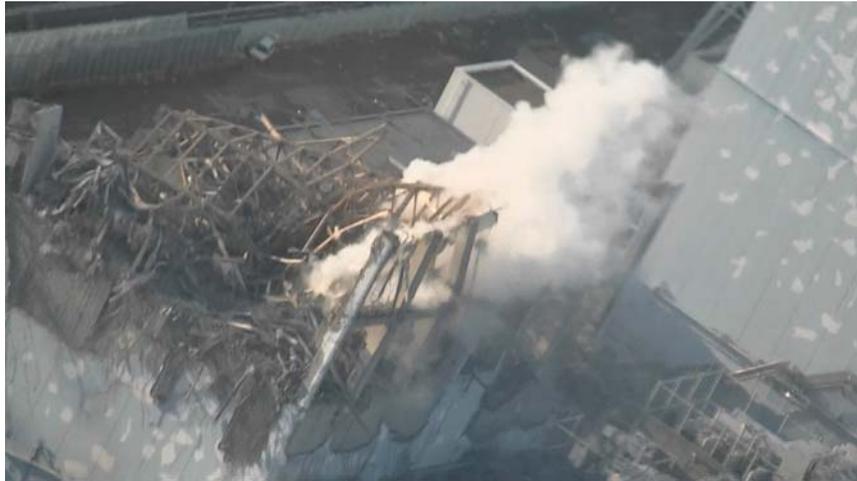
図 12 3号機空撮写真 (2011年3月16日撮影)

3月20日、21日当時、各プラントの格納容器からはある程度定常的に放射性物質の漏出が起きていたと考えられる。例えば、3号機の格納容器から漏えいした蒸気等が白煙となり、水素爆発により崩壊した建屋上部からあがっている様子が、3月16日に撮影された空撮写真で確認できる(図12)。

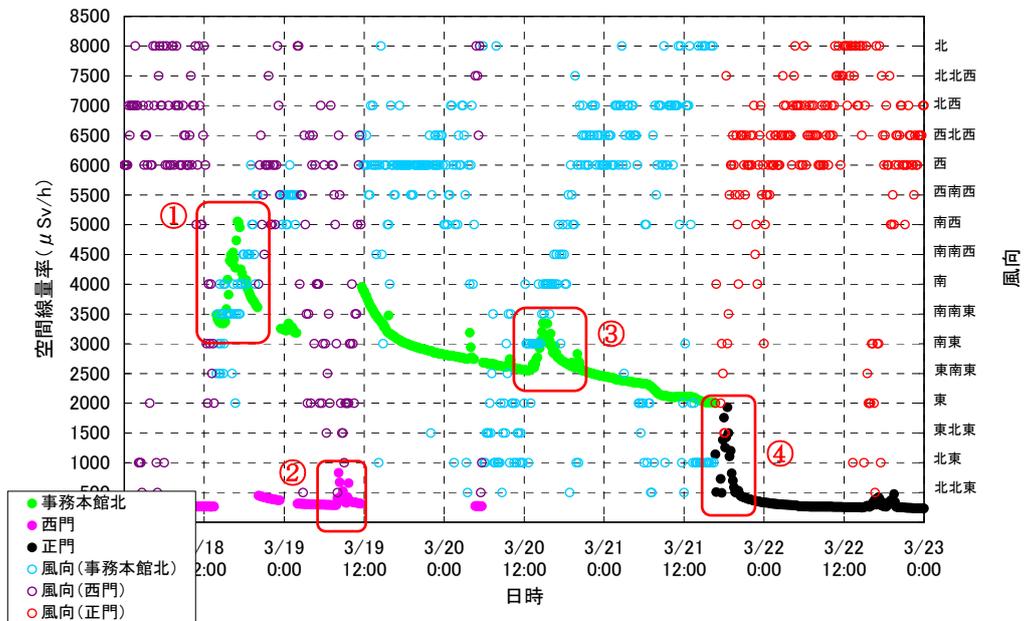
図 13 空間線量率の推移と風向

そこで、線量上昇が発生しているタイミングで、モニタリングカーの位置が風下となっていたかを確認する。図13に3月18日から23日までの空間線量率と風向の関係を示す[2]。空間線量の上昇が観測されている図中の①～④の時間帯に着目して、事務本館北、西門、正門それぞれにおけるモニタリングカーの位置と風向との関係を調査した。

以上 5.1～5.3 の結果から、線量上昇期間には、各計測位置が風下となっていた割合が高く、逆に線量下降期間にはそれ以外の風向となっていた割合が高いことがわかる。従って、3月20日、21日の線量上昇の要因として風向が関与していた可能性がある。

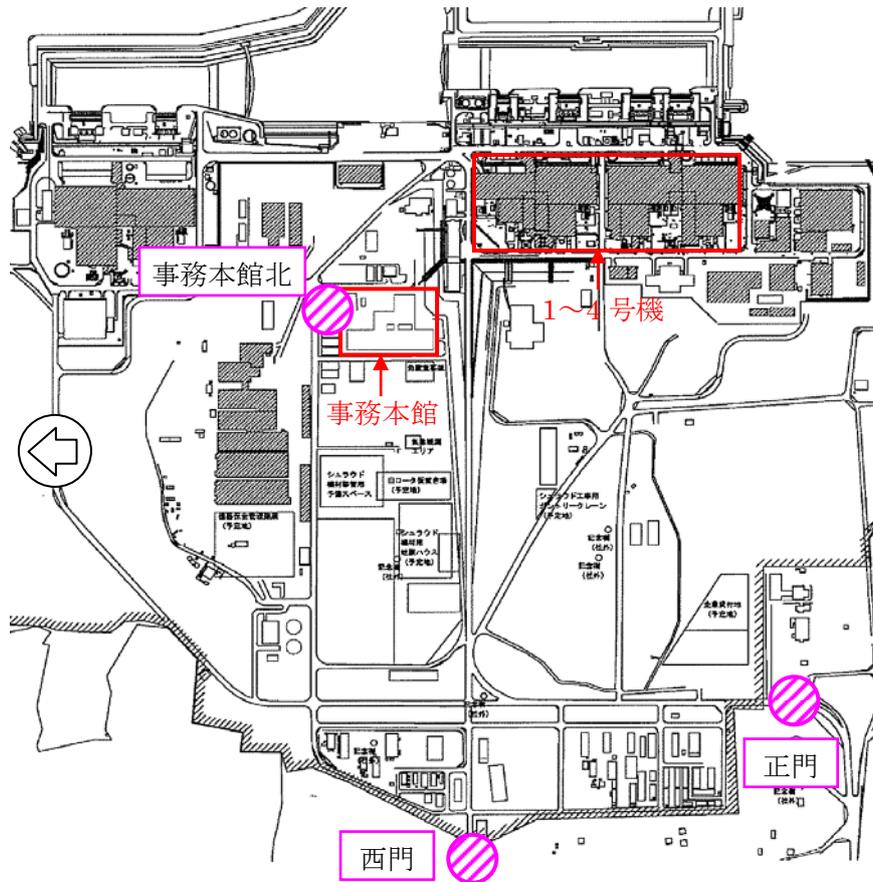
図 14 モニタリングカーの測定位置

事務本館北の測定ポイントは、プラントに対しておよそ北北西の位置にあり、南南東の風の時にちょうど風下となる。そこで、線量上昇期間および線量下降期間における南東、南南東、南の風が吹いている割合を示す。

西門の測定ポイントは、プラントに対しておよそ西の位置にあり、東の風の時にちょうど風下となる。そこで、線量上昇期間および線量下降期間における東南東、東、東北東の風が吹いている割合を比較する。

正門の測定ポイントは、プラントに対しておよそ西南西の位置にあり、東北東の風の時にちょうど風下となる。そこで、線量上昇期間および線量下降期間における東、東北東、北東の風が吹いている割合を示す。
