3号機 RCIC の停止原因について

1. 現象の概要と検討課題

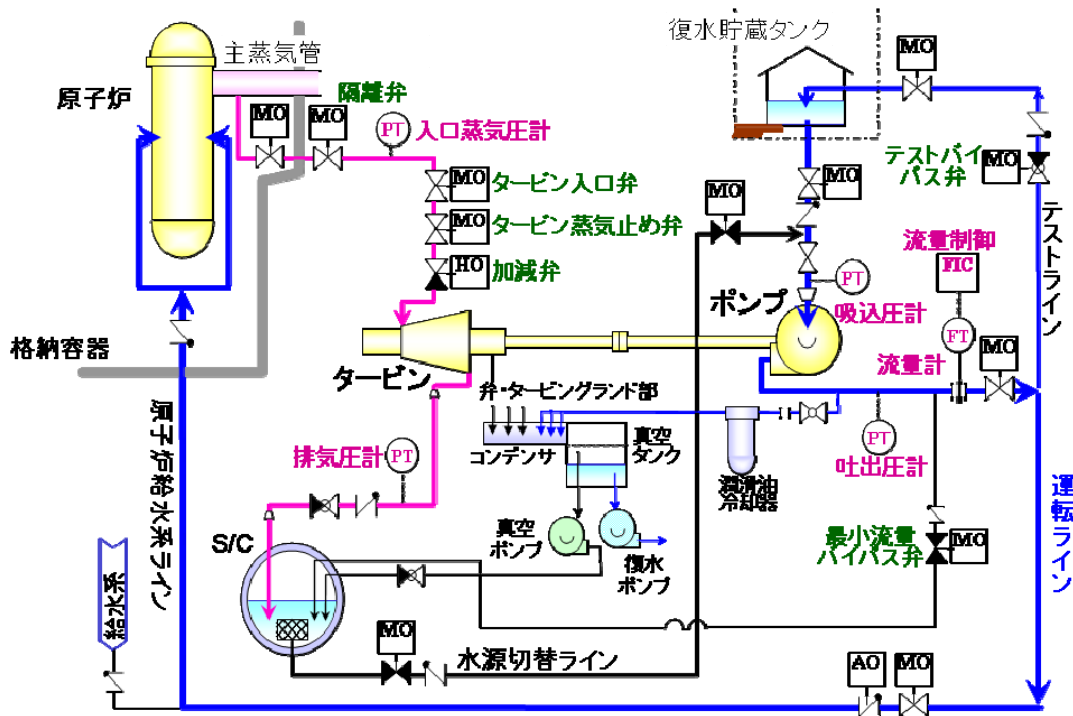
図 1 RCIC 系統概略図

この際、運転員はRCICの起動停止によるバッテリー消費を避けること、及び、原子炉水位確保を安定して行うため、復水貯蔵タンク(CST)を水源として、炉注水ライン及びテストラインの両ラインを通水するようにRCIC制御盤にて弁操作し、ライン構成を実施した。また、原子炉水位が緩やかな変化となるように、テストラインの弁の開度調整や流量調整器(FIC)にて、水位調整範囲を定めて流量調整を実施した。

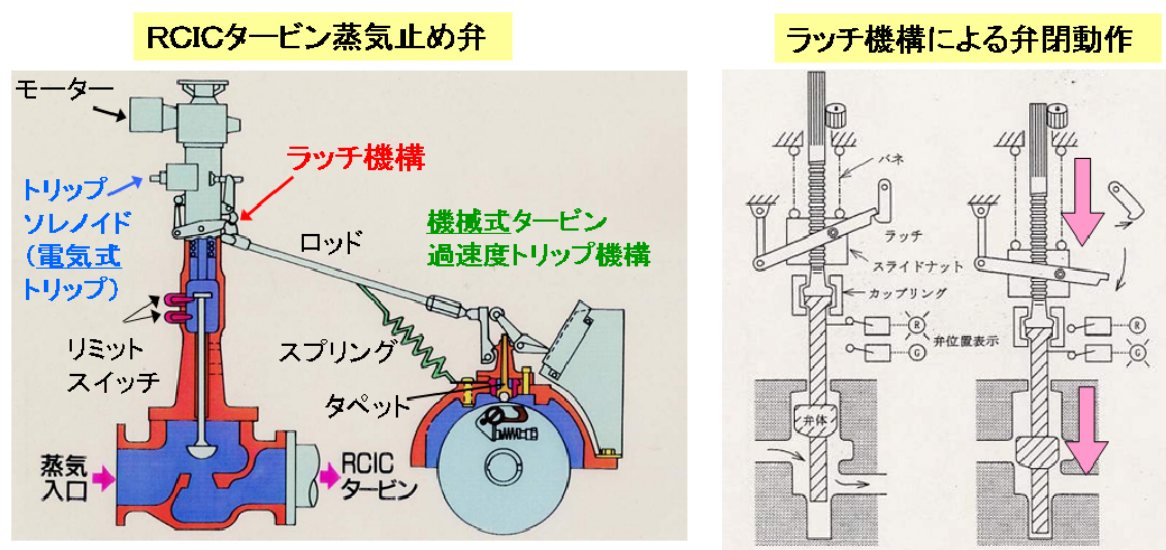
図2 RCIC タービン蒸気止め弁とトリップ機構の概要図

電気式トリップは、トリップ信号（インタロックによる自動トリップ信号又は手動トリップ信号）が入ると蒸気止め弁駆動部に付いているトリップソレノイドが励磁してラッチ機構を外す。ラッチ機構が外れると弁シリンダー内にセットされているばねが伸長することで、蒸気止め弁を全閉とする。

機械式トリップはタービンの非常用调速機の作動により、過速度トリップ機構のタペットが押し上げられ、その動作によりラッチ機構と接続しているロッドが、スプリングの力によって動き、ラッチ機構を外す。電気式トリップの作動は RCIC の運転制御と同様、直流電源が必要であるが、機械式トリップは直流電源がなくても作動することが可能である。

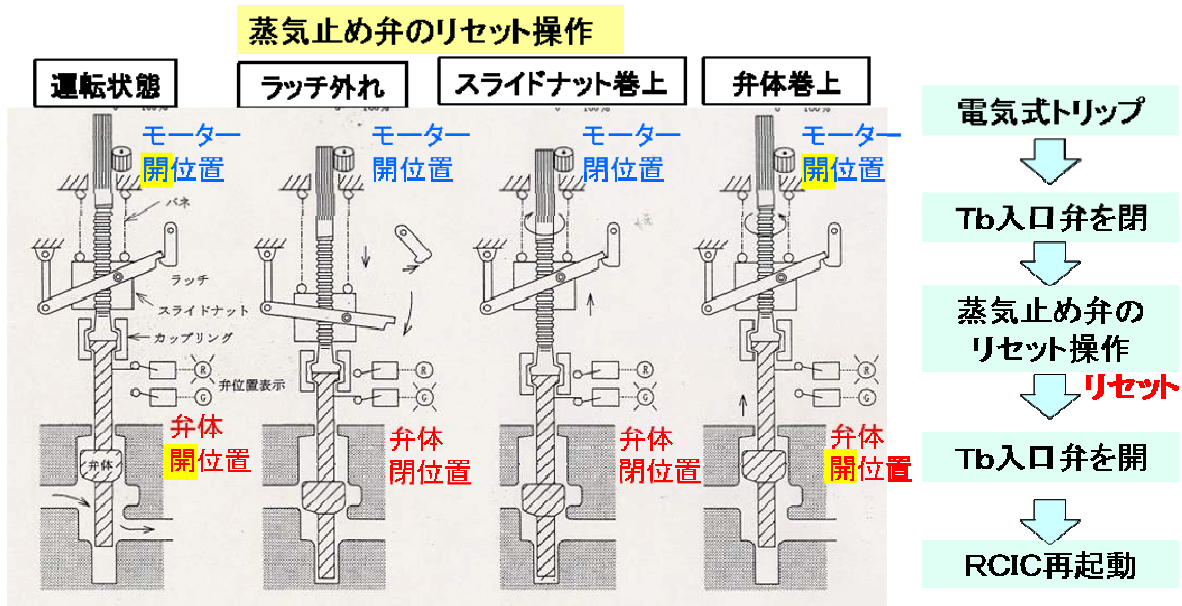
つづいて、電気式トリップによりラッチ機構が外れた後の、蒸気止め弁のリセット操作の概要図を図3に示す。トリップした状態の蒸気止め弁は電動部が開状態の位置のままなので、中央制御室の RCIC 制御盤にて蒸気止め弁を全閉操作し、モーターにて電動部を全閉位置まで回転させる。これによりスライドナットが巻き上げられ、ラッチレバーがラッチにかみ合う。この状態で電気回路的にはリセット状態となって、モーターで弁の開閉が可能となる。この後、RCIC 制御盤にて蒸気止め弁を全開操作し、弁体を全開位置とすることで、リセット完了となる。

以上のリセット操作は中央制御室の RCIC 制御盤からの遠隔操作により実施されるものであるが、機械式トリップが作動した場合は、さらに、現場での機械式トリップ機構の復旧操作が必要となる。また、電気式トリップのインタロック条件が解消されていない場合は、リセットできずに再度止め弁が閉となる。

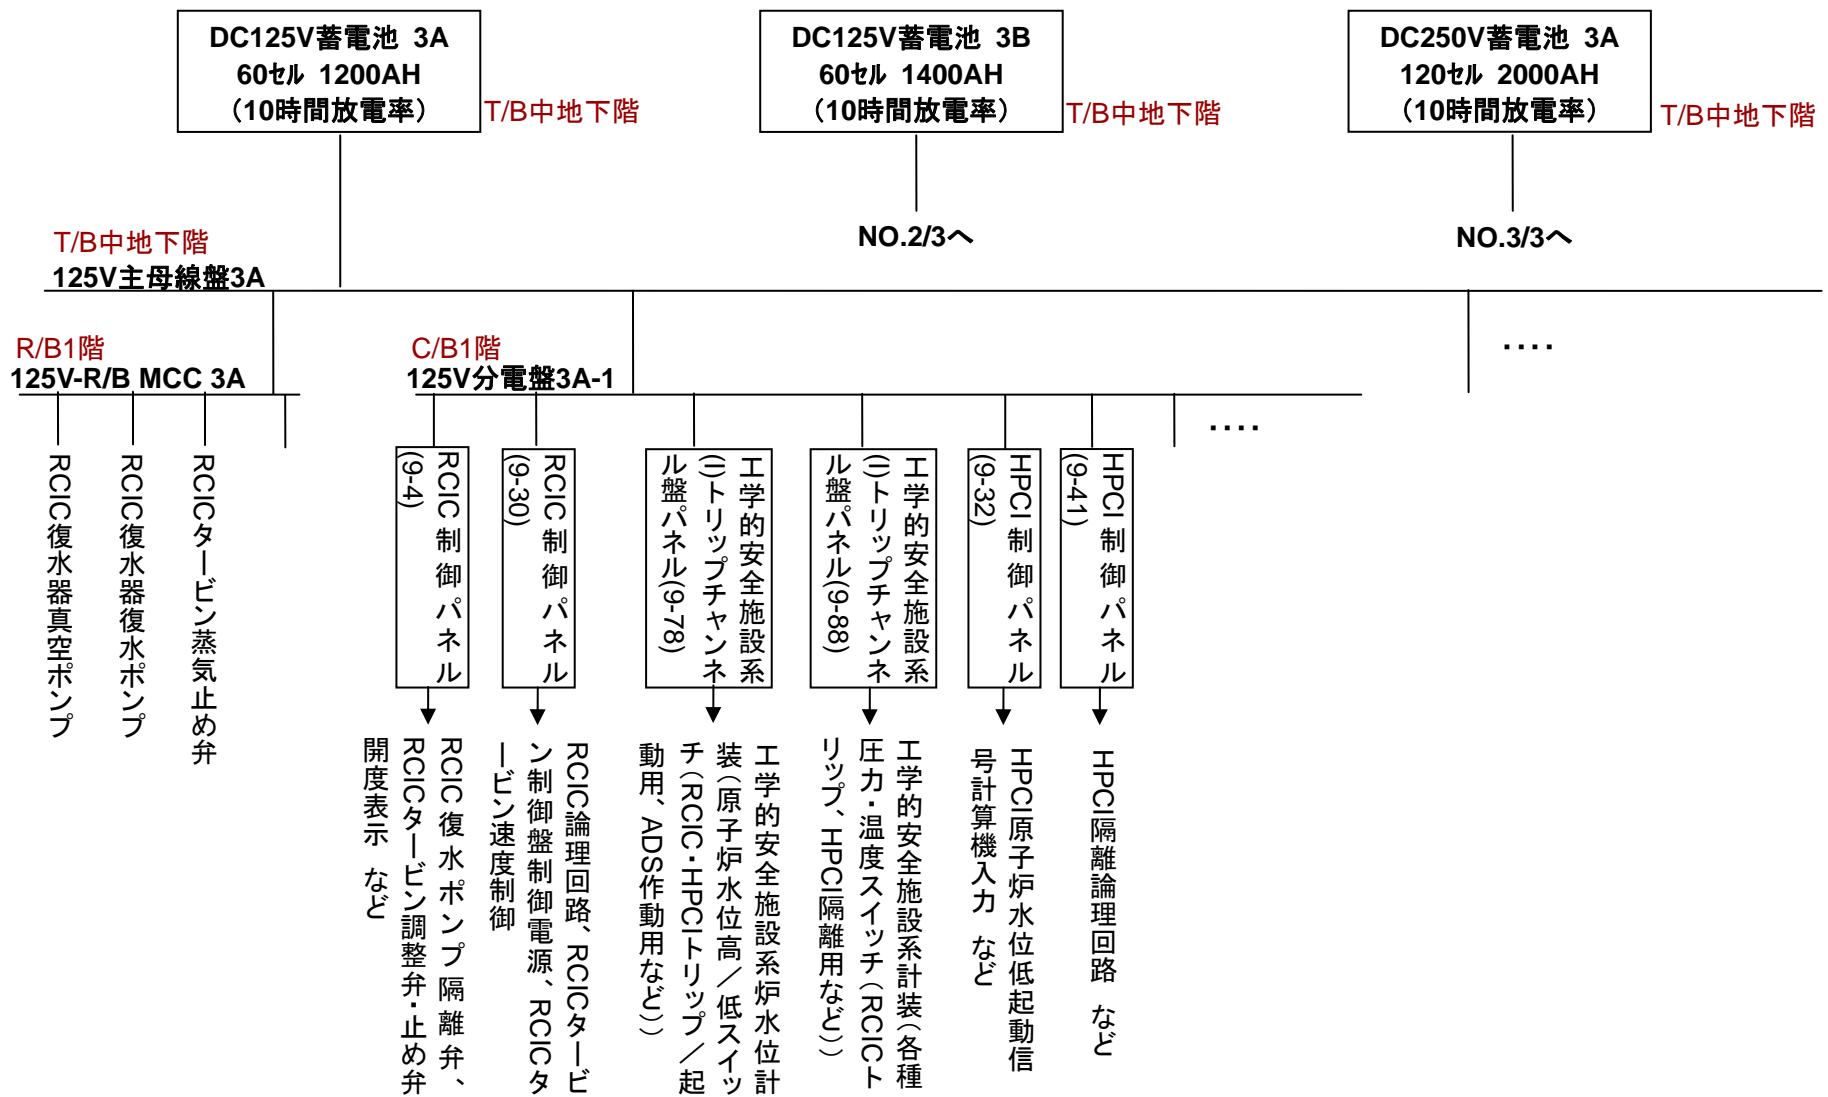
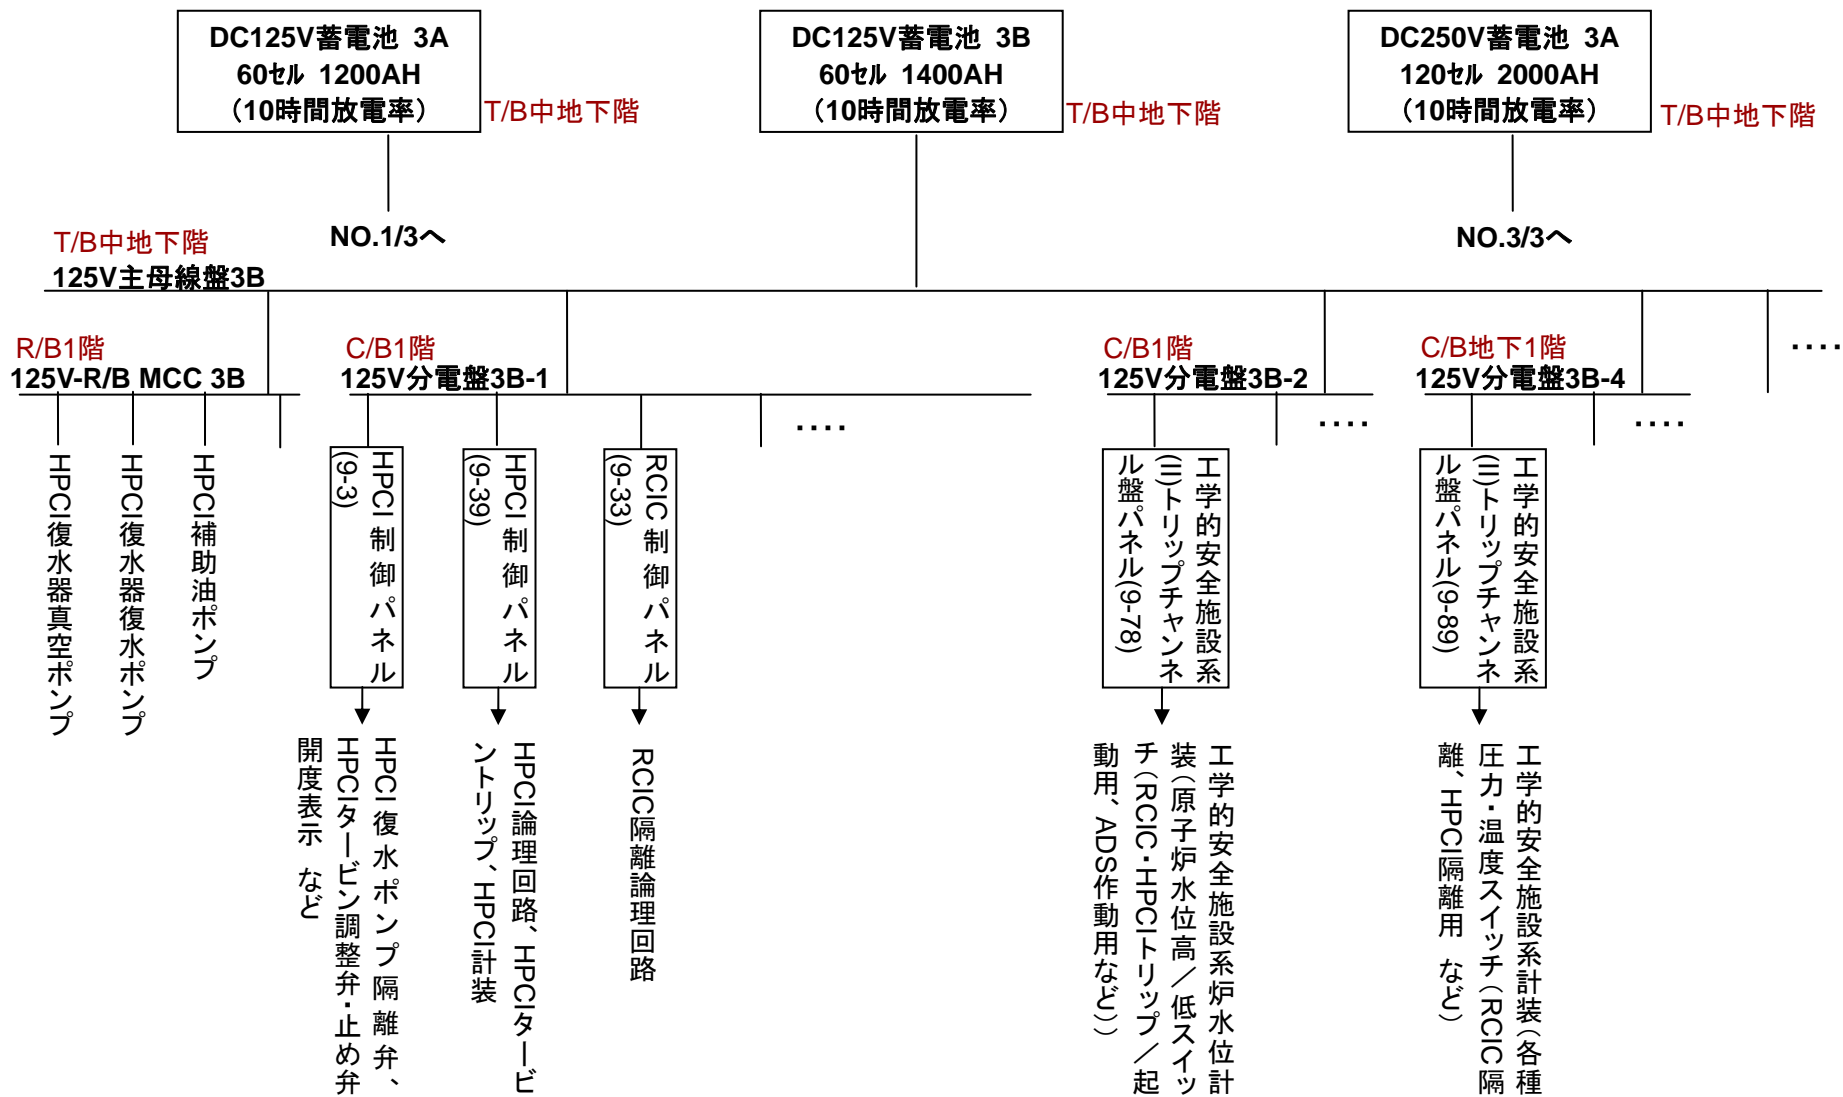
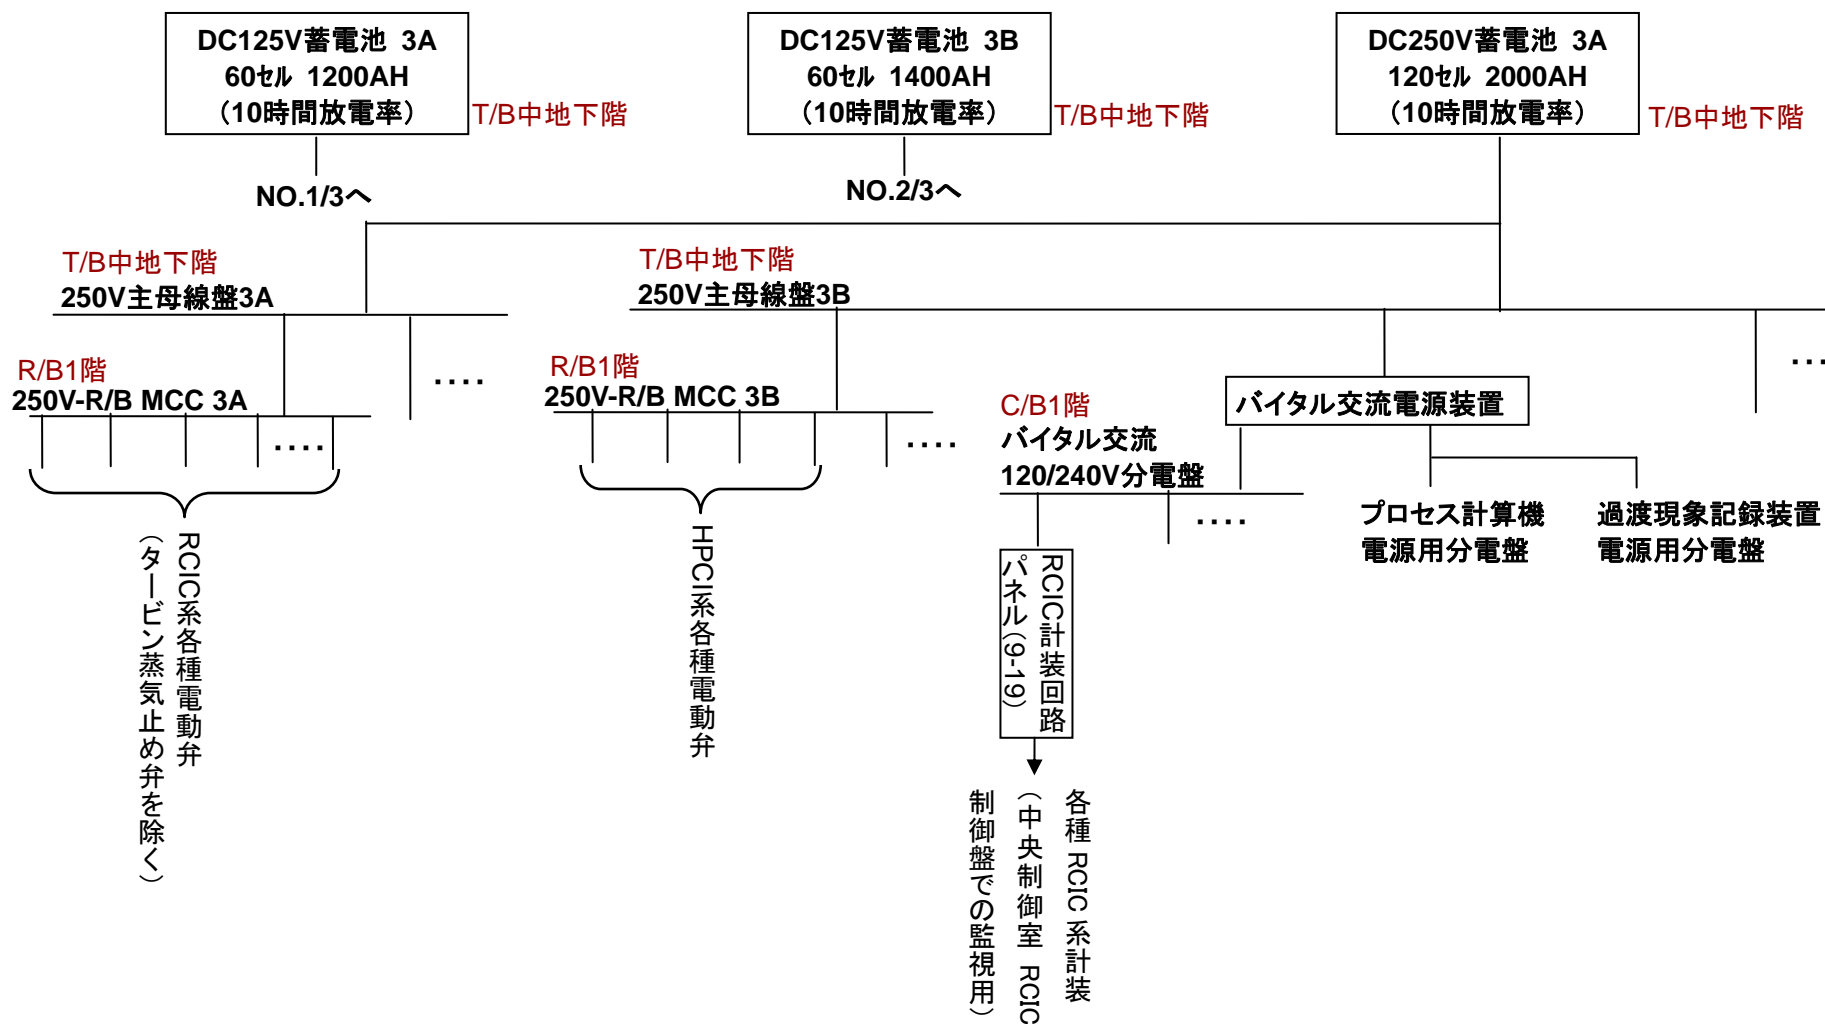
図 4 に 3 号機直流電源と RCIC、HPCI 関連負荷の構成図を示す。1、2 号機と異なり、3 号機の蓄電池や直流電源盤はサービス建屋の中地下階に設置されていたため、津波による機能喪失を免れた。

図 5 に直流電源負荷の運転状況の概略図を、表 2 に事象の時系列と各負荷への供給状況を示す。電気式トリップに必要な RCIC 論理回路やトリップ信号の直流電源は蓄電池 DC125V-3A (分電盤 3A-1) から供給されている。3 月 12 日 11:36 の RCIC 自動停止の時点で、中央制御室にて RCIC の運転制御やリセット操作、原子炉水位計の監視ができており、蓄電池 DC125V-3A が枯渇する徴候は見られていないことから、電気式トリップの作動に必要な直流電源も確保されていたものと考えられる。

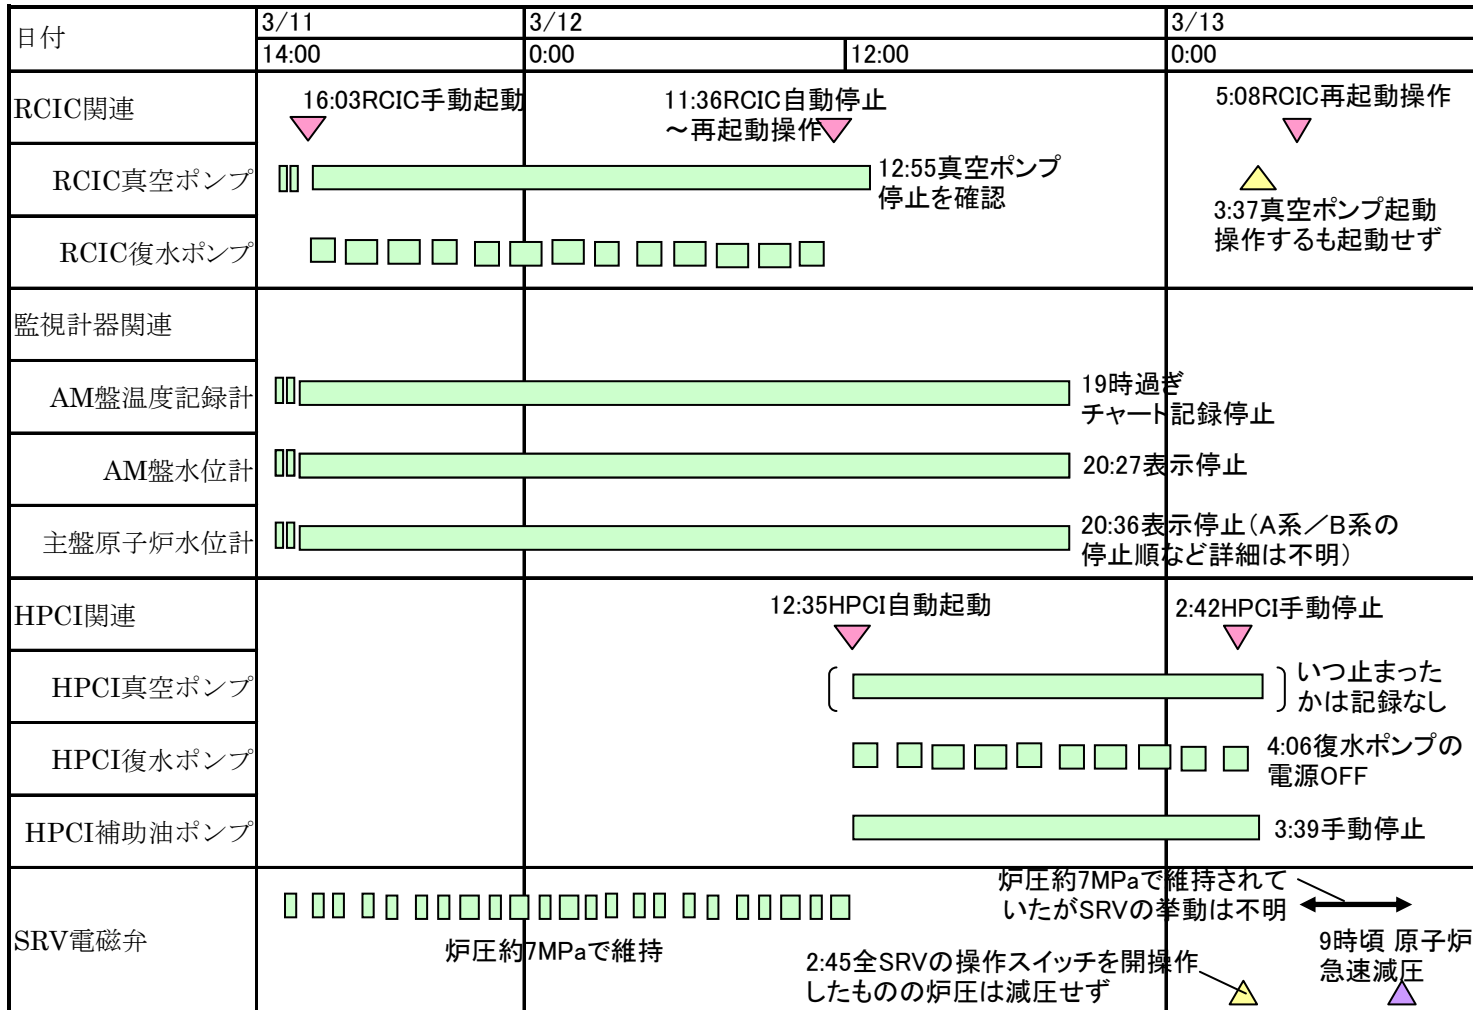
図 5 直流電源負荷の運転状況概略図

蓄電池 DC125V-3A の容量 (10 時間放電率換算で 1200AH) は、外部電源喪失後の非常用 D/G の起動や、分電盤の遮断器の作動といった瞬時的な負荷のほか、RCIC や中央制御室の制御盤、直流照明の 4 時間分の継続運転を考慮して算定されたものである。津波による全交流電源喪失後、RCIC は約 20 時間運転を継続していたことになるが、直流電源の設計上の余裕 (実際の消費電流は設計値よりも小さいこと等) や、直流照明等の不要な負荷の切り離し、原子炉水位高信号による RCIC トリップの回避などによって、この時点まで蓄電池は枯渇することなく運転・制御が継続されたものと考えられる。

ただし、3 月 12 日午後以降は、RCIC 復水器の真空ポンプのトリップや計器の停止等、蓄電池 DC125V3A の枯渇の徴候が確認されており、不安定な状況であったものと推定される。

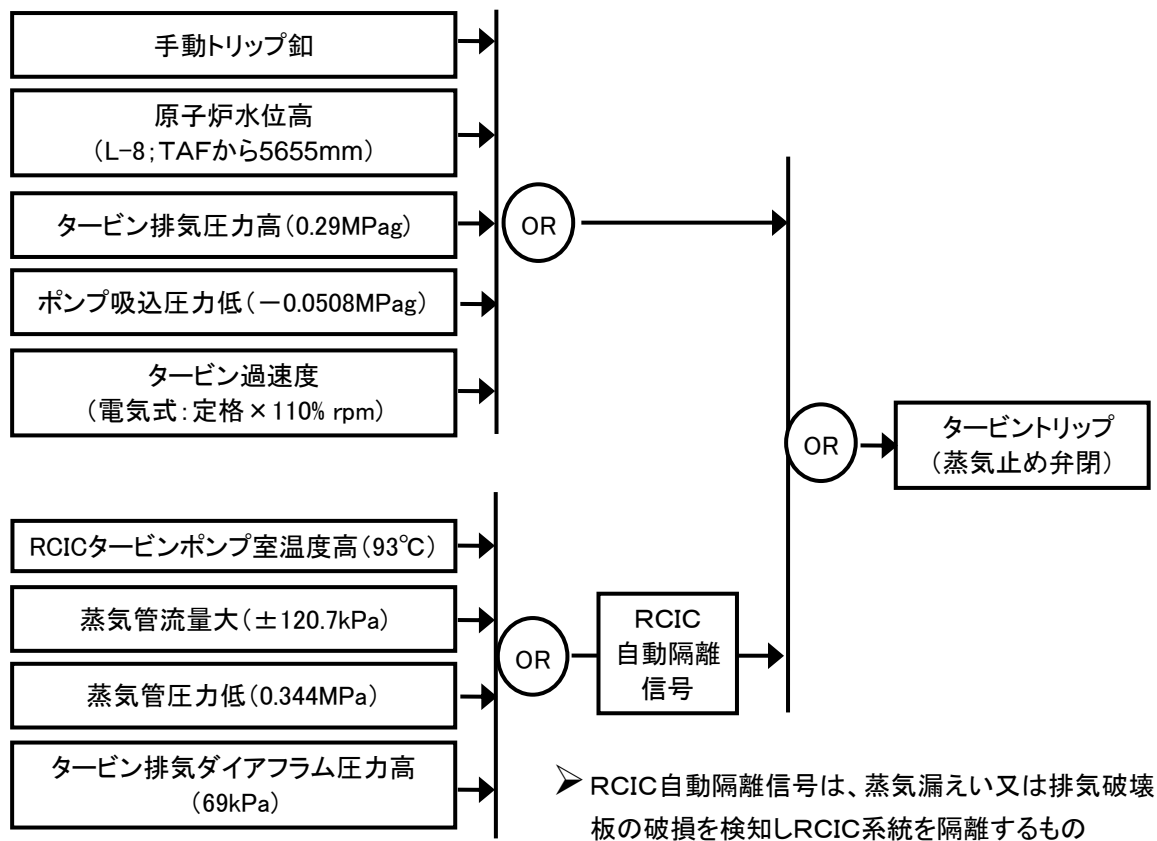
図6 RCICの電気式トリップのインタロックブロック線図

測定データ等から、タービン排気圧力高が、この中で最もインタロック条件の成立の可能性が高いと推定される。以下に各インタロック条件の成立の可能性について述べる。

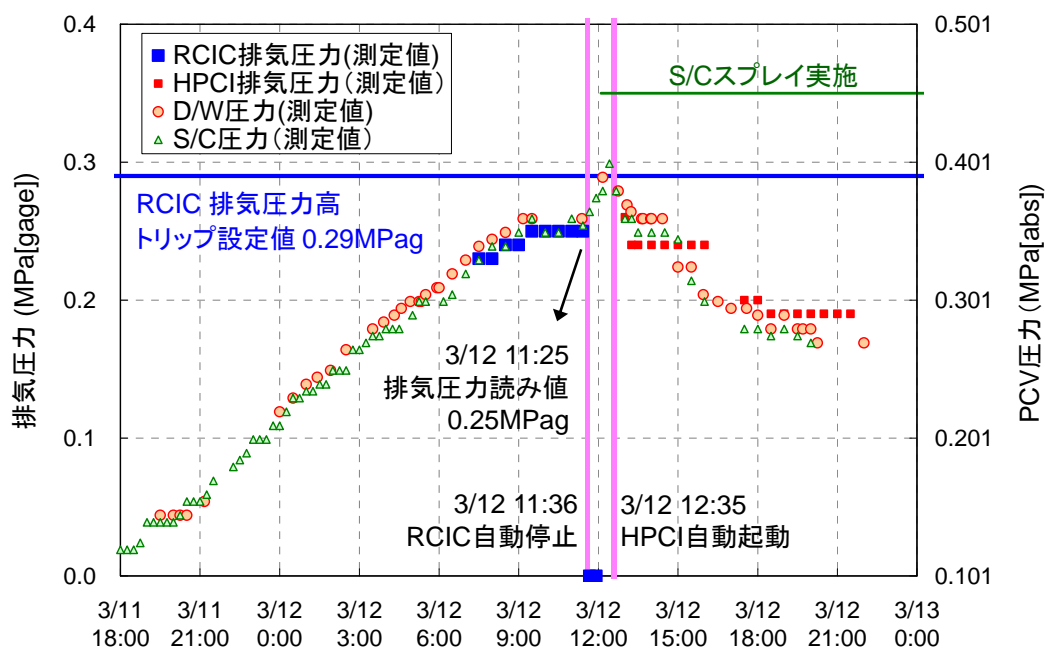
図7 RCIC タービン排気圧力と PCV 圧力の推移

図7に運転員が読み取ったタービン排気圧力の測定値を示す。除熱機能の喪失により、排気圧力は、D/W 圧力、S/C 圧力とともに上昇傾向にあり、3月12日11:36のRCIC停止時には、排気圧力高トリップ設定値に近い状況にあったことが分かる。ただし、11:25の排気圧力の読み値は0.25MPagであり、この時点ではトリップ設定値(0.29MPag)には達していない。また、停止した時点における排気圧力は確認されていないため、排気圧力高によりトリップしたことを示す観測記録はない。

しかしながら、最終的な熱の逃がし場を喪失している状態であり、格納容器の圧力は単調増加するはずの条件下で、RCIC トリップ前に D/W 圧力、S/C 圧力は3時間近く一定値を保った後、再度上昇していく挙動を示している。以下の点から、3月12日11:36の停止時に排気圧力高に達した可能性があると考えられる。

従って、11:25 の時点では排気圧力はトリップ設定値（0.29MPag）に至っていないものの、トリップ設定値に近い状況にあり、11:25 から 11:36 にかけて D/W、S/C 圧力が上昇した際に、排気圧力がトリップ設定値に到達した可能性が高いと推定される。

図 7 に示したように、3 月 12 日 11:36 の RCIC トリップ後のタービン排気圧力読み値はほぼ 0MPag を示している。これは、排気管内の蒸気がコンデンサで凝縮し、また下流側に逆止弁が有るため S/C 圧力（背圧）がかからないためである。

RCIC 停止後に実施した再起動操作において、リセット操作はできたが再起動して蒸気を流し始めると再トリップする事象について、仮にトリップ原因がタービン排気圧力高であった場合、停止した時点で排気圧力計指示値が下がりトリップ条件は一度クリアし、その後蒸気を流し始めると排気圧力が再度上昇しトリップするというシナリオが説明できる。

柏崎刈羽原子力発電所の安全対策として、全交流電源喪失を想定した津波アクシデントマネジメント対応手順において、S/C 圧力上昇時でも RCIC 注水を継続させる観点から、タービン排気圧力高インタロックの除外操作を実施する手順を整備している。これは、タービン排気圧力がトリップ設定値を超えても、直ちに RCIC の機器が破損するものではないため、より広範囲に RCIC の運転継続を優先させるという考えに基づくものである。

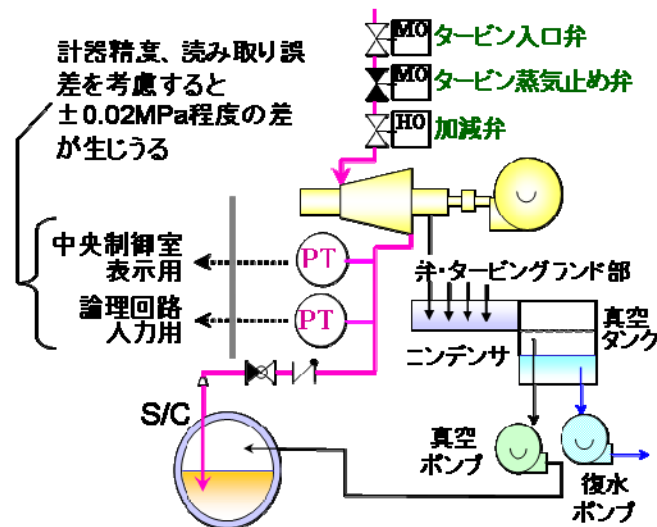
図8 RCIC 排気圧力計設置位置の概要図

図8に示すように、中央制御室表示用の排気圧力計と論理回路入力用の排気圧力計は異なる。計器精度、読み取り誤差を考慮すると両者は0.02MPa程度の差が生じうる。従って、この誤差を考慮しても、3月12日11:25の読み値0.25MPagは、トリップ設定値(0.29MPag)には至っていないと考えられる。

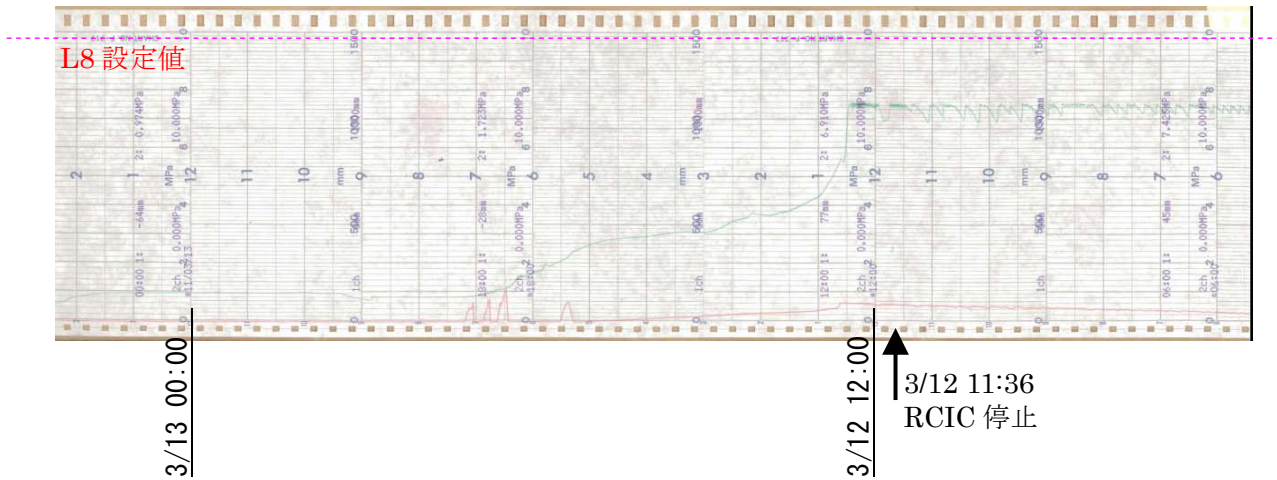
図9 原子炉水位／原子炉圧力チャート

図9に原子炉水位(狭帯域)のチャート記録を、図10に原子炉水位測定値の推移を示す。原子炉水位を監視しながら、FICにてRCIC流量を調整しており、3月12日11:36のRCICトリップ時、原子炉水位測定値はL-8に達していないため、原子炉水位高インタロックによる停止の可能性はない。
