福島第一原子力発電所 1～3 号機の
炉心・格納容器の状態の推定
と未解明問題に関する検討
第 6 回進捗報告

2022 年 11 月 10 日

東京電力ホールディングス株式会社

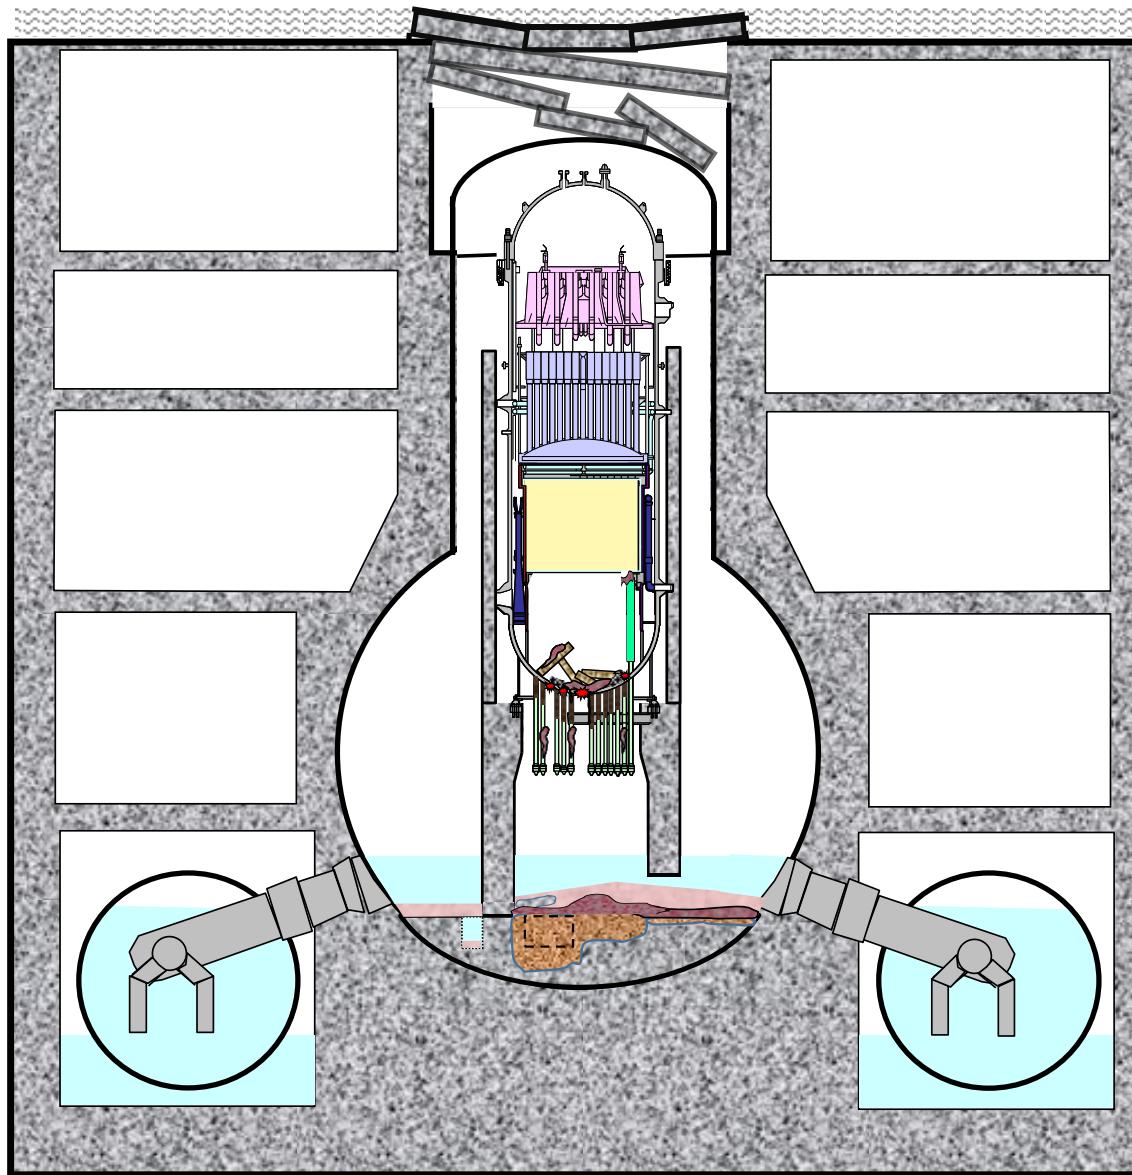
図 7.1.1 1号機の炉心・格納容器の状況推定図

されたことから、格納容器 の液相漏えい箇所は、D/W の下部及び真空破壊弁配管にあることが確認されている。(添付資料 4)
