2号機 3月14日 21時以降の S/C 圧力計の挙動について

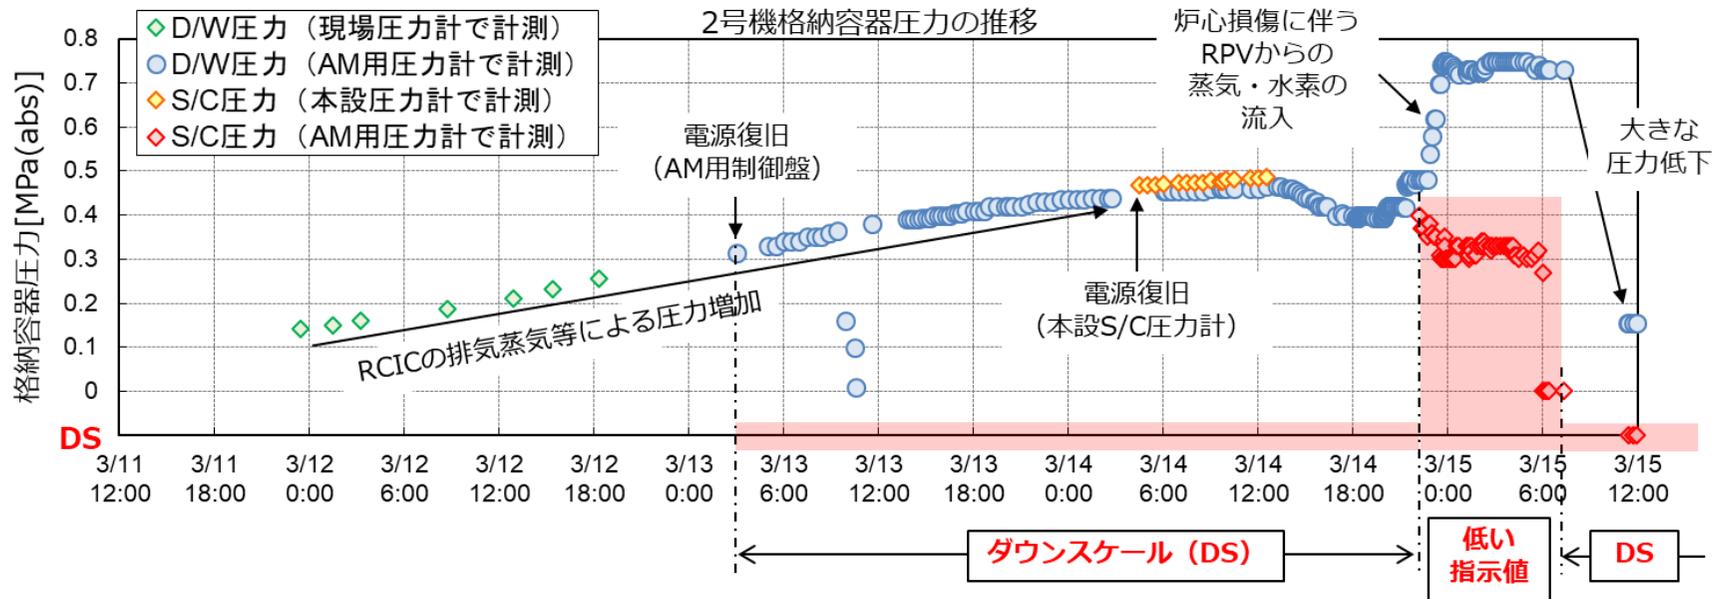
図 1.1 2号機格納容器圧力の推移

2号機の D/W 圧力は、RCIC 運転期間中に徐々に上昇し、RCIC 停止後、3月14日 13時頃から低下に転じる。その後、圧力容器内で発生した水素が SRV の開操作により格納容器側に移行したことによると考えられる D/W 圧力の上昇が、21時20分頃、22時40分頃に観測され、0.75MPa[abs]程度にまで上昇した。

一方、S/C 圧力は、13日3時にアクシデントマネジメント (AM) 用の S/C 圧力計により計測を開始したが、指示値が計測下限値を下回りダウンスケール (DS) の状態であった。14日4時30分から12時30分までは本設の S/C 圧力計により計測がされているが、この間は D/W 圧力と同程度の値を指示し、その後指示不良により計測が中断した。14日22時10分には AM 用 S/C 圧力計の指示値が復旧したが、D/W 圧力よりも大幅に低い値を指示していた。その後、15日6時に 0MPa[abs]を指示し、最終的に再び DS を指示した。なお、この AM 用 S/C 圧力計は、S/C ベントラインからの分岐配管上に設置された凝縮槽に繋がる基準水柱の圧力を測定するものである。

格納容器の構造上、真空破壊弁の働きにより D/W 圧力と S/C 圧力は、本来は連動した挙動を示す性質のものであるから、このような D/W 圧力と S/C 圧力の乖離は起こりえない。DS や 0MPa[abs]を指示している期間もあることから、AM 用 S/C 圧力計の方が、現実の圧力を指示していたものではない可能性が極めて高い。この問題については、本報告書において 2号機-3として課題設定している。

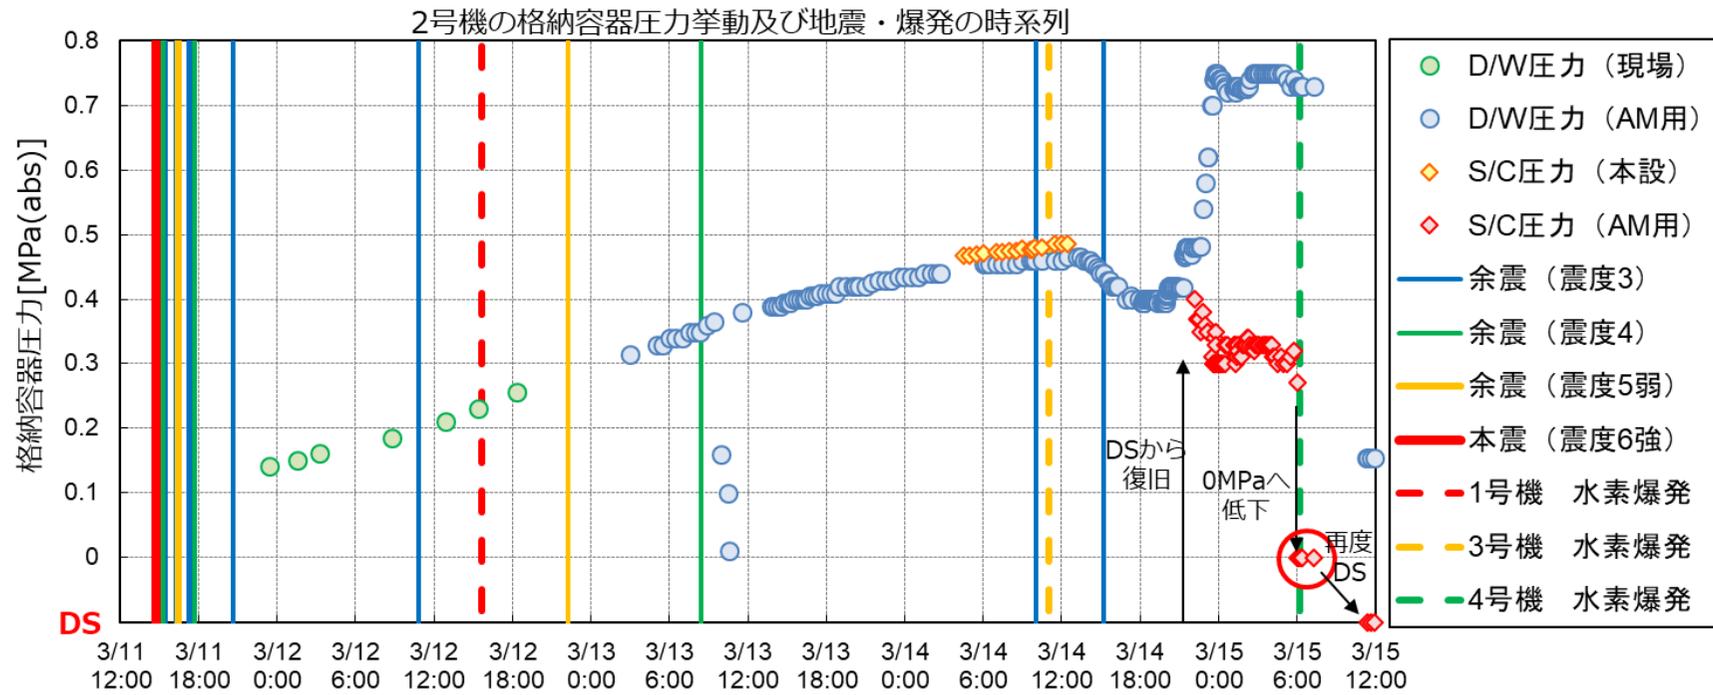
図 4.1.1 2号機格納容器圧力の推移及び地震・爆発の時系列

AM 用 S/C 圧力計を復旧する以前から複数回の地震や 1 号機の水素爆発が発生していることが分かるが、これらの影響で圧力計本体の損傷やケーブルの破断が発生した場合、DS から指示値が復帰することは考えにくいため、3 月 15 日以前にこれらの要因で圧力計が損傷した可能性は低いと考えられる。

圧力計の指示値は 3 月 15 日 6 時 2 分に急激に低下し 0MPa[abs]となったが、その前後で地震は発生していない。また、4 号機の水素爆発が至近で発生しているが、その時刻は 6 時 12 分と考えられることから、4 号機の水素爆発が指示値低下の直接の要因ではないと考えられる。

地震、他号機の爆発及び津波の衝撃によって、AM 用 S/C 圧力計本体が損傷し DS を示した可能性を検討した。検討の結果、S/C 圧力の挙動変化のタイミングと地震及び他号機の爆発のタイミングが一致しないこと、また、津波が三角コーナに浸入するまでに波力が低下していたと考えられることから、これらの“機械的要因”によって AM 用 S/C 圧力計が DS を示した可能性は低いと考えられる。

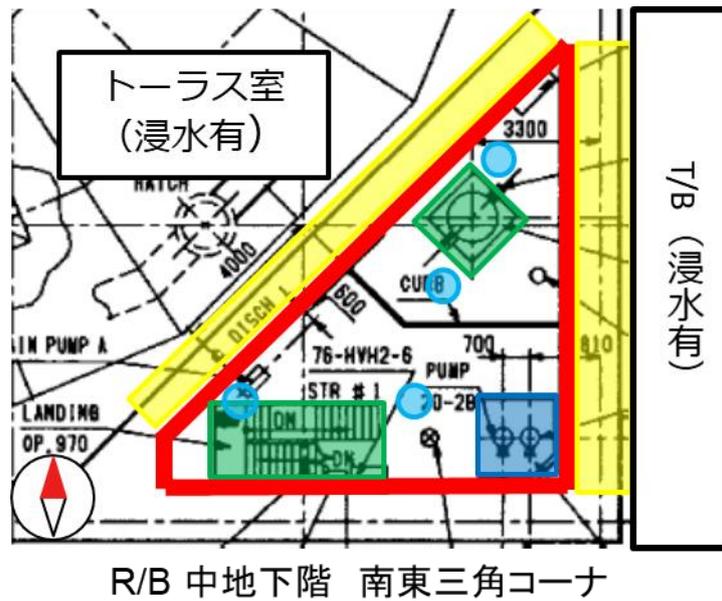
図 4.1.2 南東三角コーナへの津波の浸入経路（図中の色は表 4.1.3 と対応）

屋外から直接の浸入可能性について、南東三角コーナは地下階に位置しているため、屋外に繋がる開口部はなく、津波が直接浸入する可能性はない。

横からの浸入可能性について、三角コーナはトールラス室及び T/B と隣接しており、それぞれと接する壁面には配管貫通部が存在することから、壁貫通部を通じて横から浸入した可能性が考えられる。

上からの浸入可能性について、南東三角コーナには上部階と繋がるハッチや階段室があるため、1 階や中地下階を経由して津波が浸入した可能性が考えられる。

下からの浸入可能性について、南東三角コーナにはファンネルがあり、サンプルを経由して 1 階や地下階の他の部屋と繋がっていることから、ファンネルを経由して津波が浸入した可能性が考えられる。なお、南東三角コーナには床ドレンサンプルがあり、サンプルポンプが廃棄物処理系配管と接続されているが、ポンプ吐出側には逆止弁があるため、廃棄物処理系を逆流して津波が浸入した可能性は低いと考えられる。

以上より、南東三角コーナへの津波の浸入経路は複数あるが、いずれも直接の浸入ではないことから津波が波力を保ったまま到達することは難しく、津波の衝撃によって圧力計が損傷した可能性は低いと考えられる。

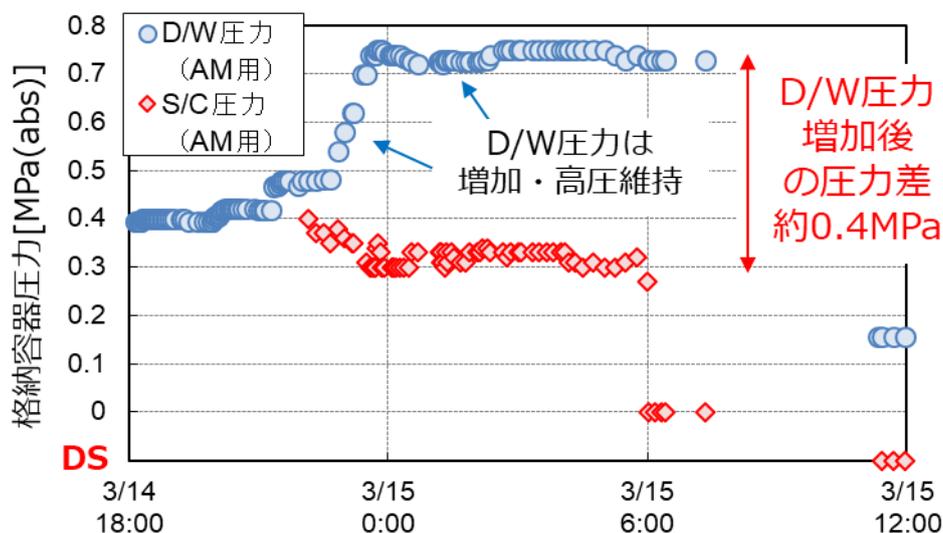
図 4.2.1 3月14日18時以降の2号機格納容器圧力

凝縮槽配管内水が全て喪失した場合を想定すると、凝縮槽と圧力計の高低差は約 10m であり、この高さ分の水圧に相当する約 0.1MPa が減少することになる。一方、図 4.2.1 に示す実測値を確認すると、D/W 圧力と指示値低下中の S/C 圧力との差は約 0.4MPa を維持しており、凝縮槽配管内水が全て喪失しても指示値低下を説明することは難しいと考えられる。したがって、以降の検討では、“測定原理に関する要因”が部分的に寄与した可能性について検討する。

配管内水の飽和温度の低下による減圧沸騰に関して、格納容器の構造上D/W圧力とS/C圧力は連動するものであるから、AM用S/C圧力計が低い指示値を示していた時間帯の実際のS/C圧力はD/W圧力と同程度の高圧を維持していたと考えられる(図4.2.1参照)。したがって、配管内も高圧を維持しており、配管内水の飽和温度が低下し減圧沸騰した可能性は低いと考えられる。

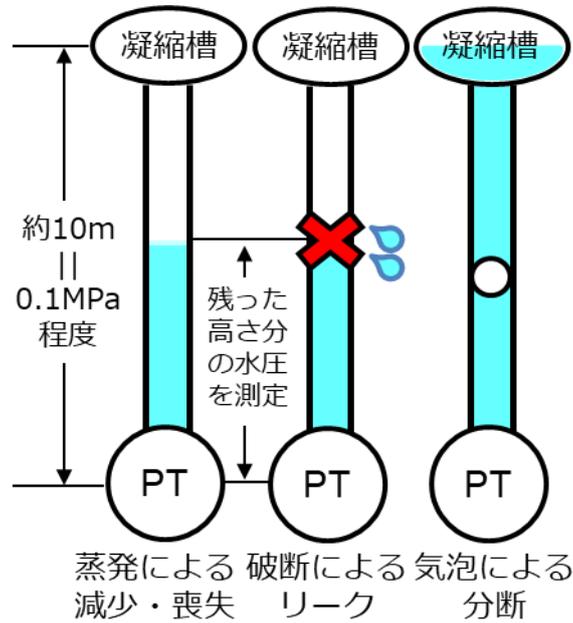
図 4.2.2 凝縮槽配管内水の減少及び喪失のイメージ

配管内水に溶解している気体が温度上昇に伴って気泡として発生し、発生した気泡が一ヶ所に集合・合体することで配管内水を分断した可能性を考える。配管内水の分断による圧力計の挙動は、気泡の位置、大きさ、形状などの条件に不確かさが大きく、指示値がどのように変化するか推定が困難であることから、指示値低下に寄与した可能性は否定できない。ただし、配管内水が全て蒸発した際の指示値の低下0.1MPaを超える変化になることは考えにくい。したがって、この事象が仮に起こったとしても、指示値に与える影響は支配的ではないと考

以上の検討より、“測定原理に関する要因”のうち、気泡の発生による配管内水の分断があった可能性は否定できない。しかし、指示値低下への寄与は小さく、主要な要因ではないと考えられる。

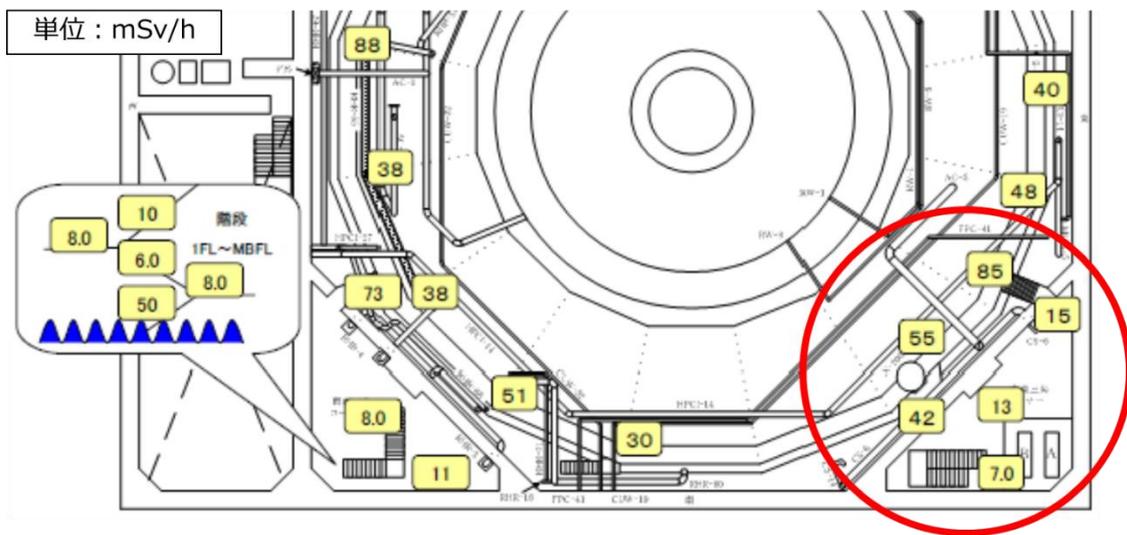
図 4.2.3 事故後の空間線量率の測定結果（2011年4月～2014年2月）[5]
（トーラス室キャットウォーク、中地下階南東三角コーナ）

凝縮槽配管が地震等の衝撃で破断(あるいは一部損傷)し配管内水のリークがあった場合、S/C内の気体も同時に当該箇所から放出され、着目している時間帯は炉心損傷後であるため、周囲の空間線量が上昇する可能性が考えられるが、事故後のトーラス室内及び中地下階南東三角コーナの測定結果(図4.2.3参照)から、凝縮槽配管がある南東側は、他の場所と比べても線量率に大差はない。

以上より、配管の破断及び配管内水のリークがあった可能性は低いと考えられる。

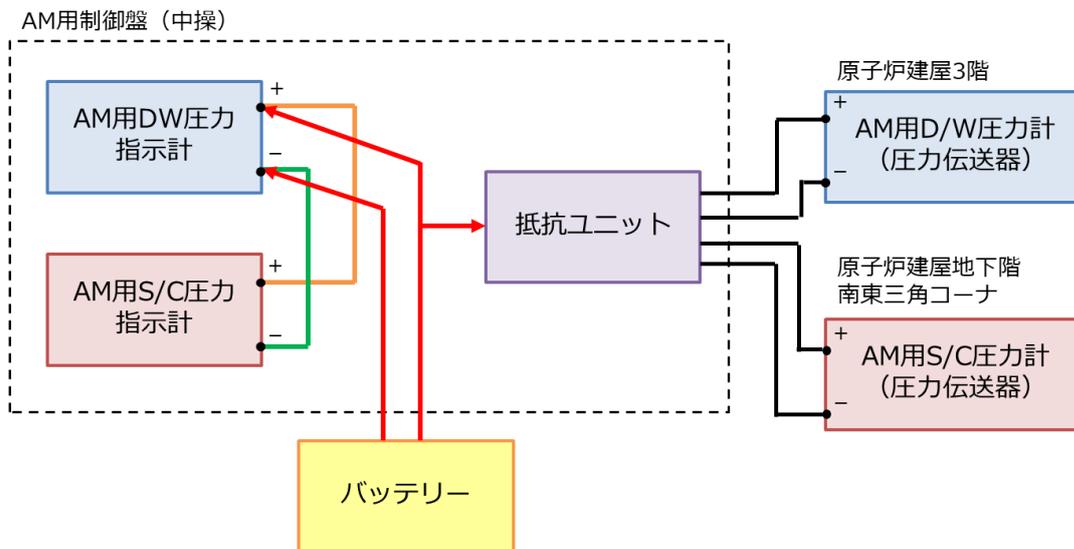
図 4.3.1 AM 用制御盤へのバッテリーの接続状況（概略図）

事故当時、AM 用 S/C 圧力計の電源は、3 月 13 日 3 時頃に 1/2 号中央制御室に設置されている AM 用制御盤 (9-99 盤) にバッテリーが接続されることにより、復旧した。バッテリーは、AM 用 D/W 圧力計と AM 用 S/C 圧力計で並列に接続され、2 つの圧力計で電源を共有する形となっていた (図 4.3.1 参照)。バッテリー接続後、AM 用 S/C 圧力計は DS の状態であったが、AM 用 D/W 圧力計は指示値が復帰し、その後計測を継続していた (図 1.1 参照)。また、バッテリーは適宜交換を行い、継続的に電源を供給していた。このことから、AM 用 S/C 圧力計のみバッテリーが枯渇した可能性はないと考えられる。

以上より、バッテリーの枯渇や供給電圧不足によって、AM 用 S/C 圧力計が DS や低い指示値を示した可能性は低いと考えられる。

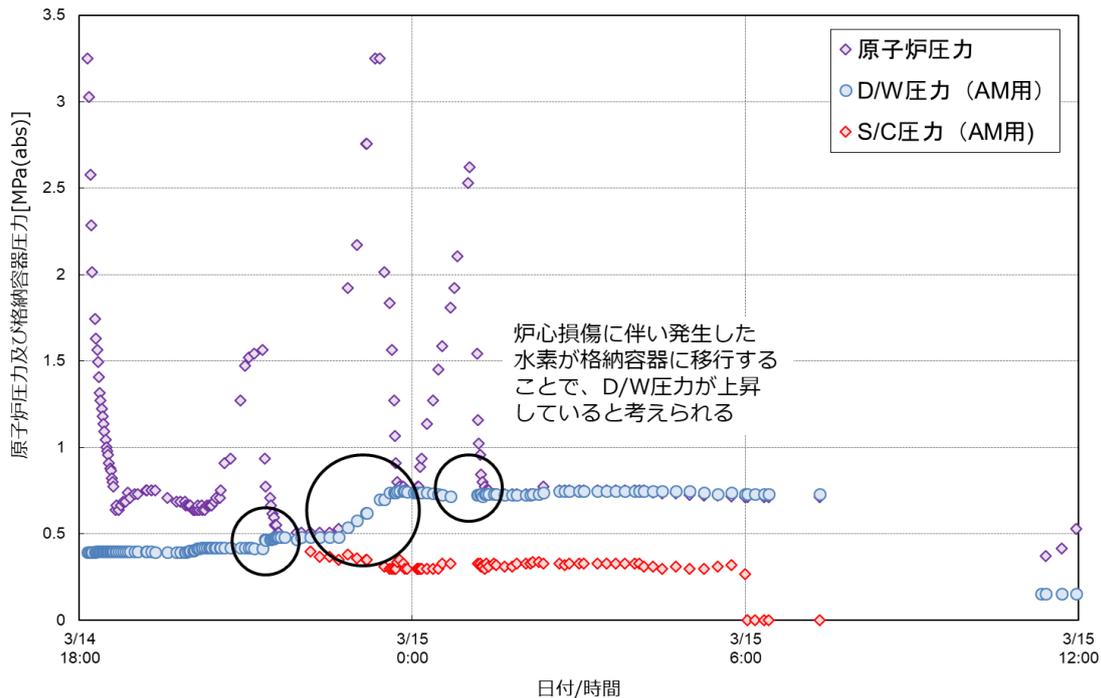
図 4.3.2 2号機3月14日18時以降における
原子炉圧力及び格納容器圧力の推移

- ・ トーラス室内に設置されており、ダイアフラム式で S/C 気相部圧力を測定している本設の S/C 圧力計と近い値を示していた期間があること (図 1.1 参照)
- ・ D/W 圧力の測定値について、事故進展の推定や SRV 開閉の情報をふまえ、原子炉圧力の変化と照らし合わせても、特段計器の信頼性を疑うような挙動がみられないと考えられること。(添付資料 2-9 及び図 4.3.2 参照)

したがって、バッテリーからの供給電圧が不足していた可能性は低いと考えられる。

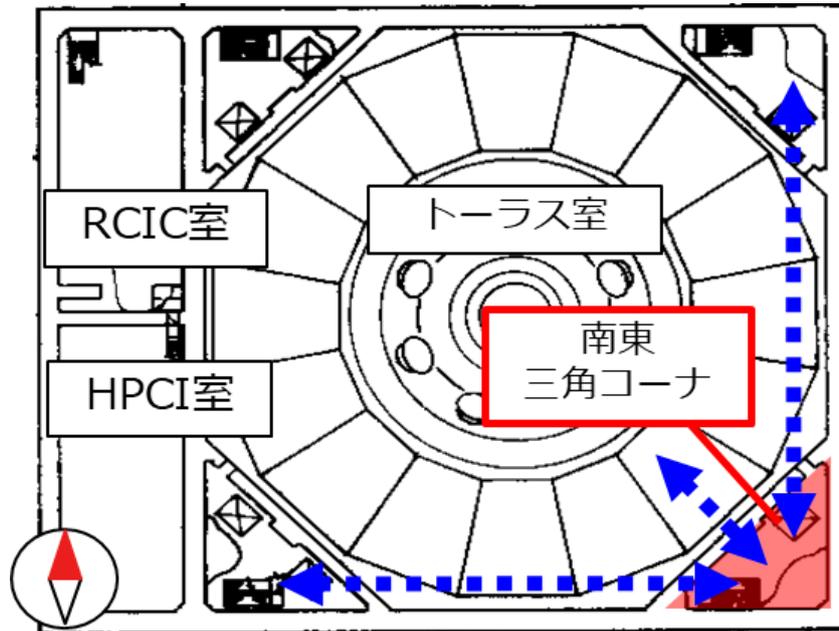
図 4.3.3 南東三角コーナにおけるファンネル／配管貫通部を通じた各部屋との水の連通（イメージ）

の津波の浸入経路となった可能性が高いファンネル及び壁面貫通部について、ファンネルはサンブを通じて地下階の各部屋と連通しており、また、三角コーナとトーラス室間の壁面には床上 5cm～500cm の範囲で貫通部が存在している。さらに、事故後長期にわたり地下階の滞留水水位は連動して変化していることから、事故当初から地下階各部屋の水位は連動して変化していた可能性が高いと考えられる（図 4.3.3 参照）。また、事故当時確認された地下階の浸水状況として、3月12日1時頃に北西三角コーナ（RCIC 室の扉前）にて長靴に水が入らない程度の水位があり、RCIC 室の扉を開けると水が RCIC 室から流出したことが確認された。この時点で地下階の水位は床上 30cm 程度であった可能性がある。その後、3月12日2時12分には RCIC 室前の水位が上昇しており、扉を開けるとゆっくりと水が流出する状況にあったことが確認された。このことから、地下階の水位は3月12日1時頃の床上 30cm 程度であった状態から、徐々に上昇した可能性が考えられる。

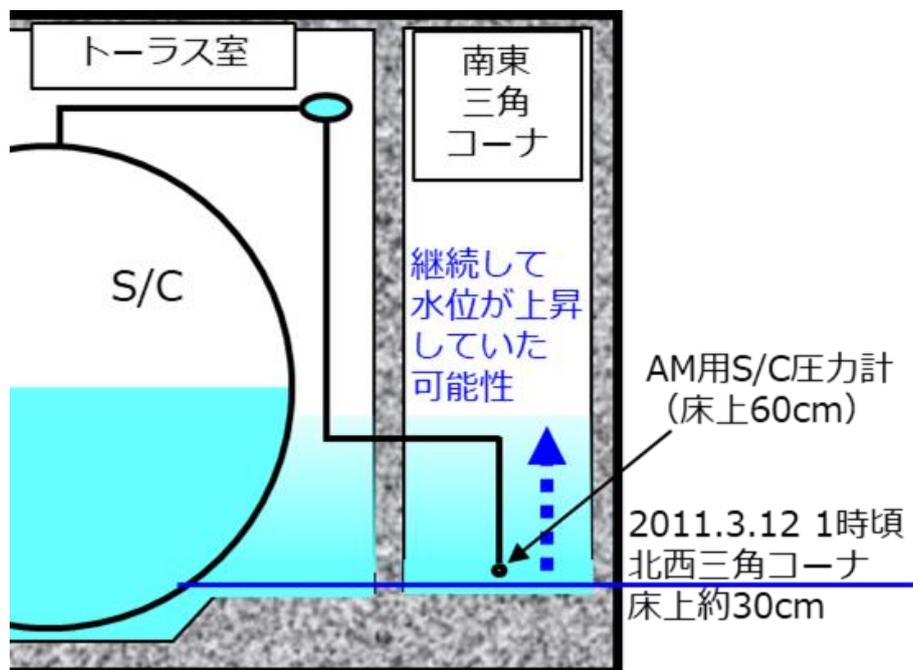
図 4.3.4 2号機 R/B 地下階の水位変化（イメージ）

以上より、南東三角コーナの水位は、着目している3月12日から15日の期間において床上 30cm 程度から継続して上昇し、床上 60cm の高さに設置されている AM 用 S/C 圧力計が水没した可能性が高いと考えられる（図 4.3.4 参照）。

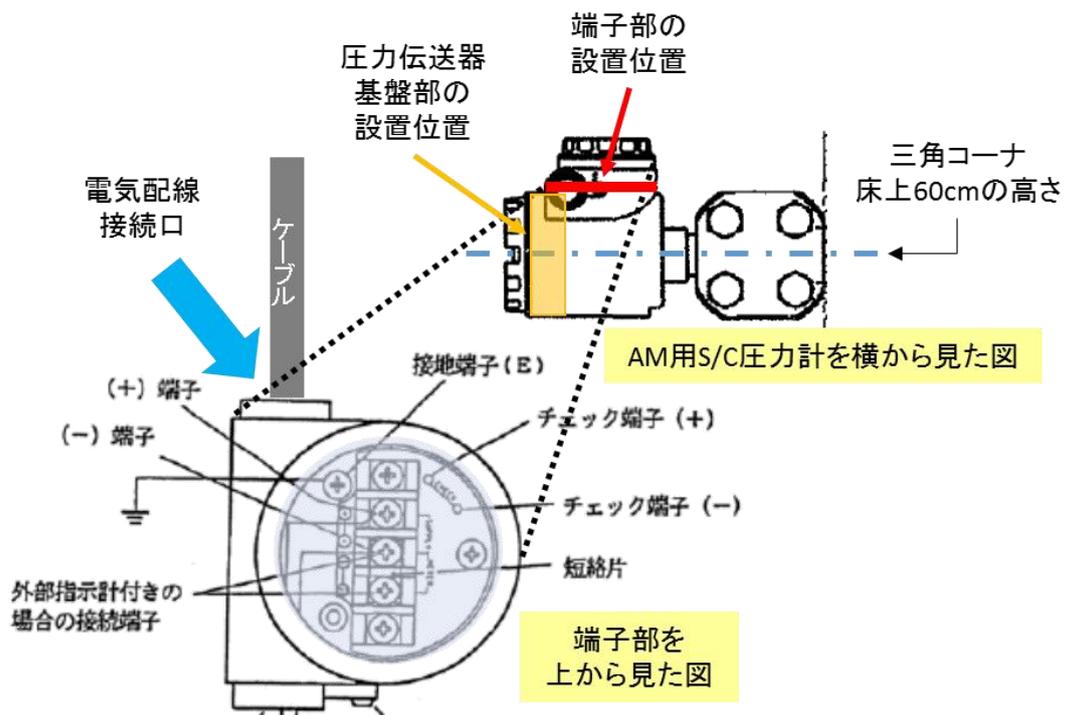
図 4.3.5 AM 用 S/C 圧力計の概略図

したがって、AM 用 S/C 圧力計が長時間水没した影響により、電気配線接続口から海水が浸入し、圧力計の端子部が浸水した可能性が考えられる（図 4.3.5 参照）。また、実際にメーカーにて行われた同型の圧力計の水没試験においても、電気配線接続口から内部に水が浸入し端子部が浸水する結果や、浸水高さを上げると圧力伝送器の基盤部へ水滴が浸入する結果が得られている。（図 4.3.6、図 4.3.7、図 4.3.8 参照）。したがって、事故当時も AM 用 S/C 圧力計の水没によって内部に海水が浸入し、端子部や基盤部が浸水した可能性は高いと考えられる。

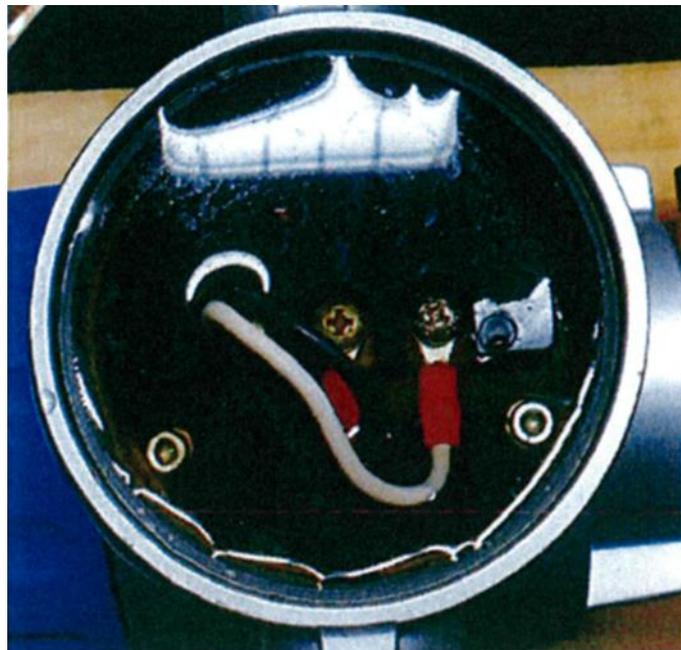
図 4.3.6 圧力計の水没試験後の端子部の写真
(1.3m の浸水高さへ 4 時間の浸水を想定)

試験後の端子部の浸水状況

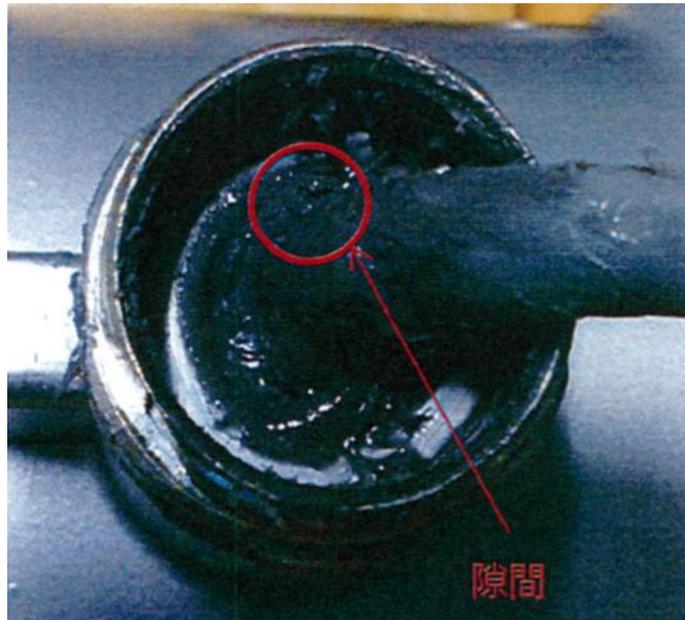
図 4.3.7 圧力計の水没試験後の電気配線接続口の写真
(1.3m の浸水高さへ 4 時間の浸水を想定)

電気配線接続口のトスシールの隙間

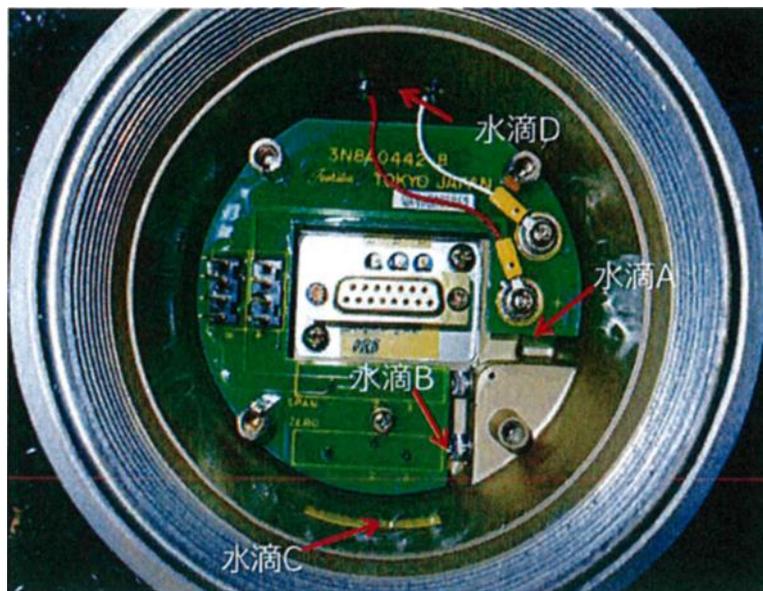
図 4.3.8 圧力計の水没試験後の圧力伝送器の基盤部の写真
(18m の浸水高さへ 4 時間の浸水を想定)

試験後の基盤部の水滴浸入状況

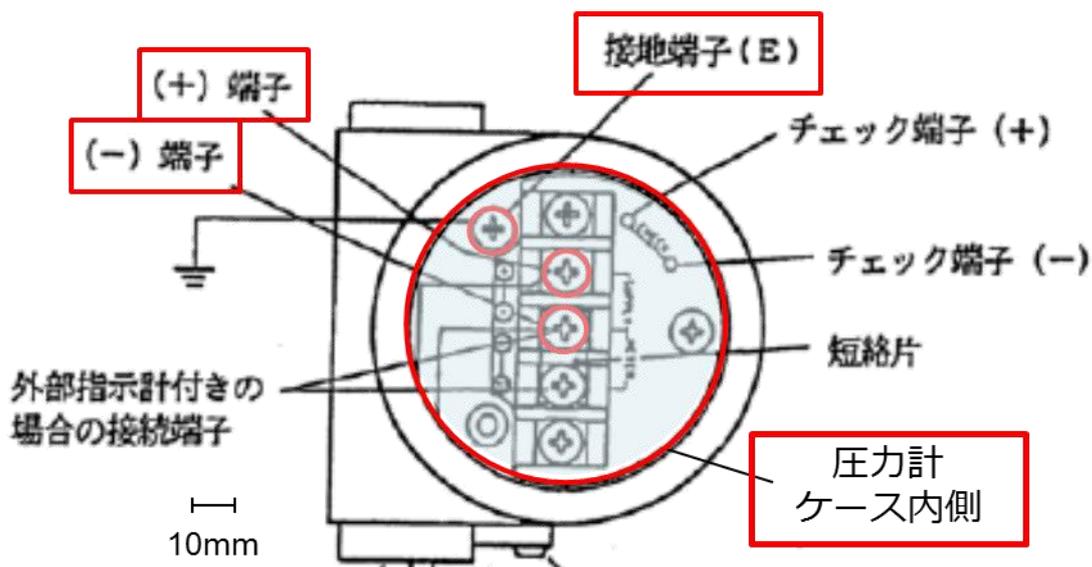
図 4.3.9 AM 用 S/C 圧力計端子部の拡大図

また、電氣的異常の発生プロセスに関与すると考えられる (+) 端子、(-) 端子、地絡端子、圧力計ケース内側の距離はいずれも 10~20mm 程度と小さい。

(図 4.3.9 参照)、したがって、端子部が浸水すると、これらの端子等の海水との接触度合いは同程度となるため、短絡、地絡、絶縁低下が単独で起こるとは考えにくく、電氣的異常は複合的に起こった可能性が高いと考えられる。

「2. AM 用 S/C 圧力計の概要」で述べた通り、AM 用 S/C 圧力計は、ダイヤフラムで受圧した S/C の気相部圧力を基盤部で抵抗に変換し、回路に流れる電流の変化から S/C 圧力を計測するものである。S/C 圧力 0~1MPa[abs]に対応する電流は 4~20mA と設定されており、これらの電氣的異常が複合的に起これば、AM 用 S/C 圧力指示計へ到達する電流を減少させる方向に働くことも考えられ、DS や D/W 圧力と約 0.4MPa 乖離した低い指示値を示すことも十分に可能であると考えられる。
