ALPS処理水希釈放出設備 B群循環攪拌運転時のA群タンク水位低下事象の原因及び対策

2023年4月14日

東京電力ホールディングス株式会社

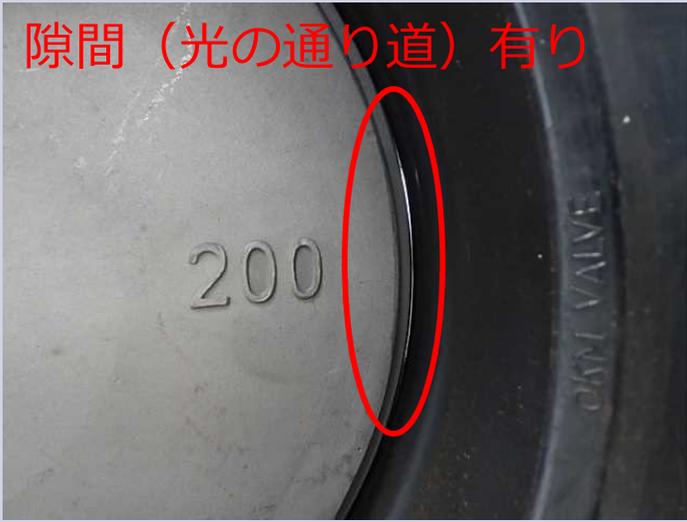
<p>隙間 (光の通り道) 有り</p>

- ボルト調整により全閉位置になったことから要因①「弁体“閉”位置のズレ」の可能性はなく、要因②「弁体にガタつきが発生」の可能性あり。

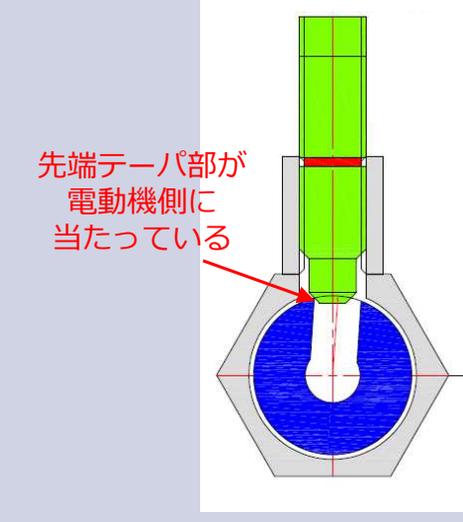
<p>先端テーパ部が 電動機側に 当たっている</p>
ボルト調整後

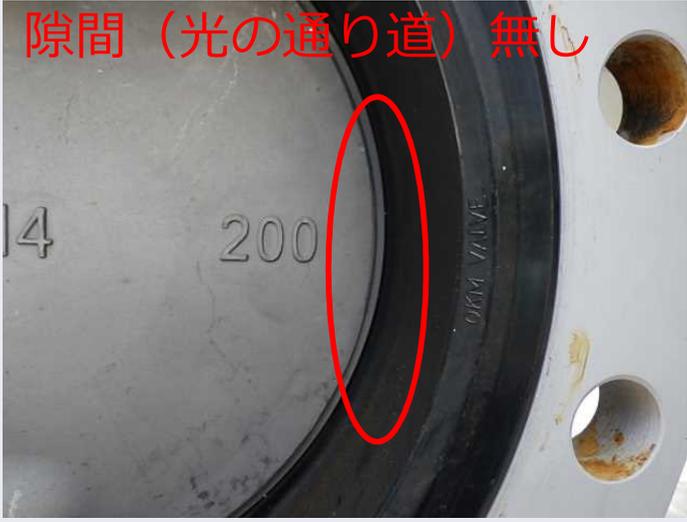
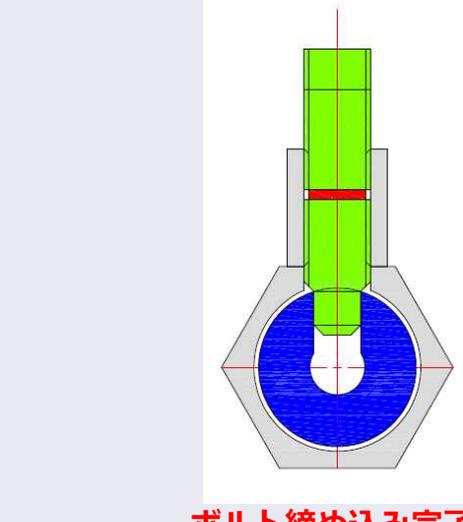
<p>約30mm</p> <p>Z97 - F201B サンプルタンク循環 (A群 A-10) 払出一次弁</p>

<p>隙間 (光の通り道) 無し</p>

<p>ボルト締め込み完了</p>

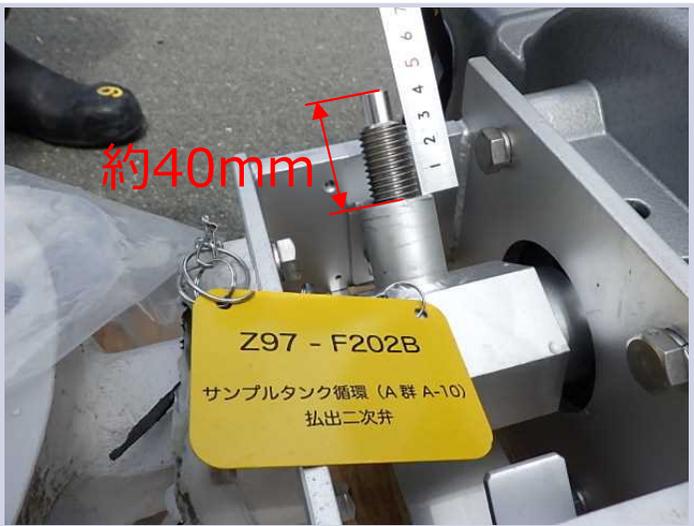
<p>約40mm</p> <p>Z97 - F202B サンプルタンク循環 (A群 A-10) 払出二次弁</p>

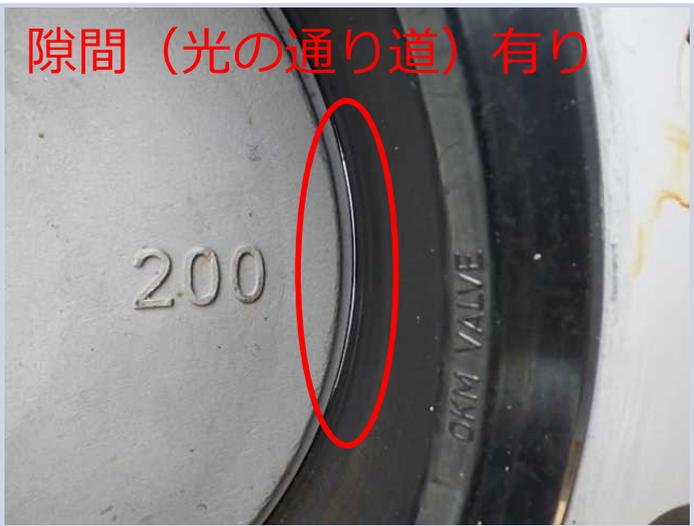
<p>隙間 (光の通り道) 有り</p>

- ボルト調整により全閉位置になったことから要因①「弁体“閉”位置のズレ」の可能性はなく、要因②「弁体にガタつきが発生」の可能性あり。

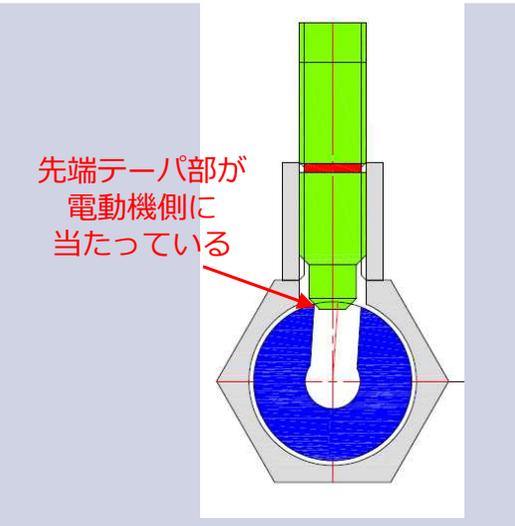
<p>先端テーパ部が電動機側に当たっている</p>
ボルト調整後

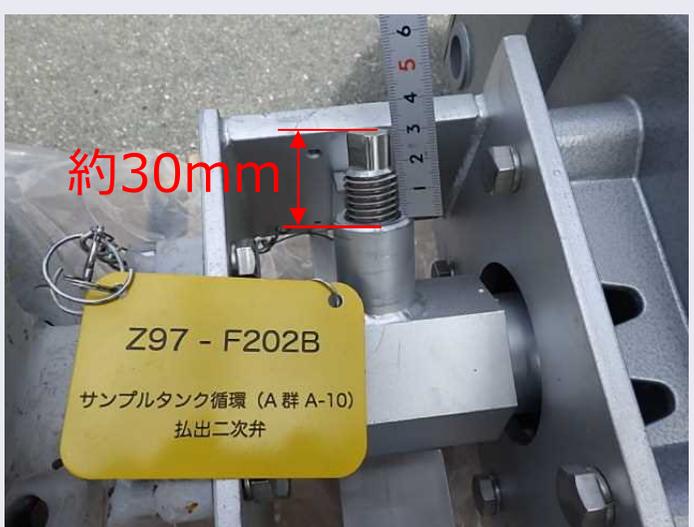
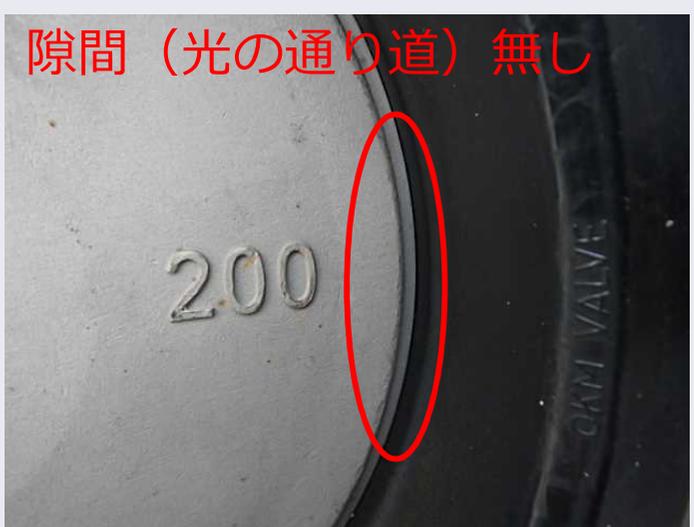
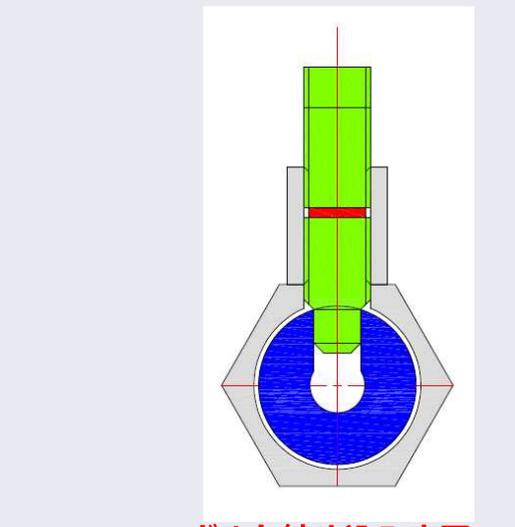
<p>約30mm</p> <p>Z97 - F202B サンプルタンク循環 (A群 A-10) 払出二次弁</p>

<p>隙間 (光の通り道) 無し</p>

<p>ボルト締め込み完了</p>

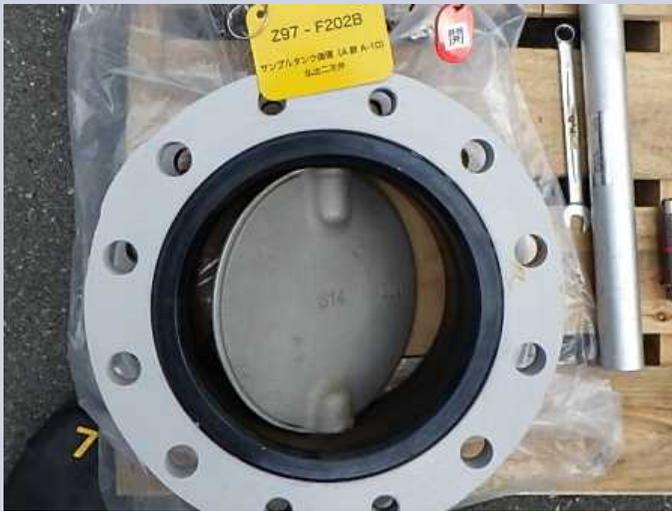
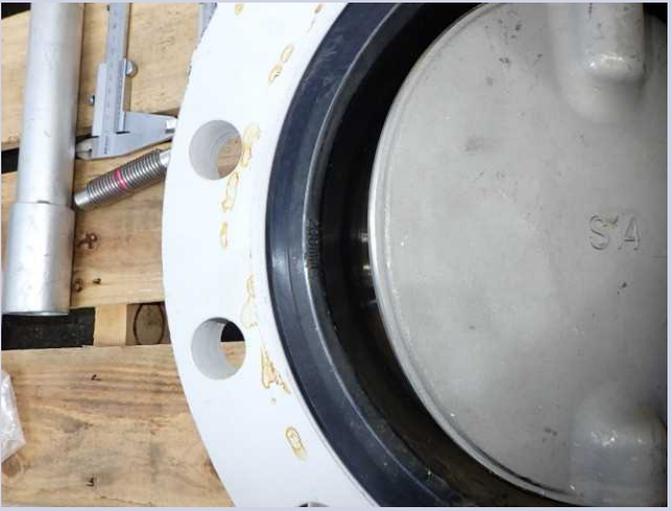
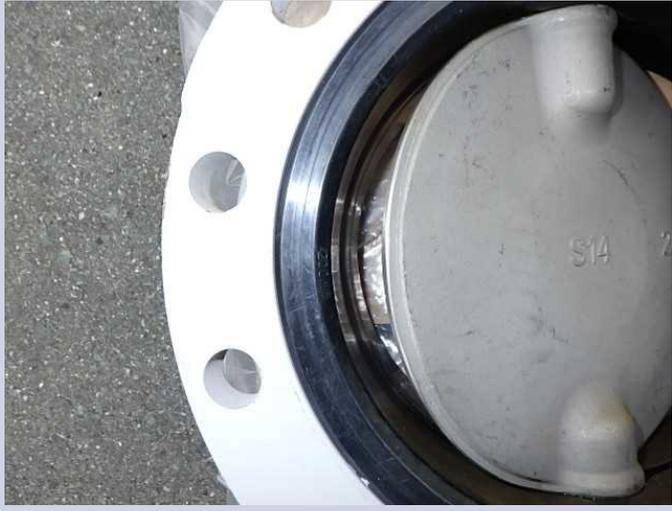
F201B	F202B
弁体・シート部

- 異物の噛み込み、弁体・シート部に有意な劣化・損傷がなかったことから、要因③「シート部に異物の噛み込み」、要因④「シート部劣化・損傷」の可能性はない。

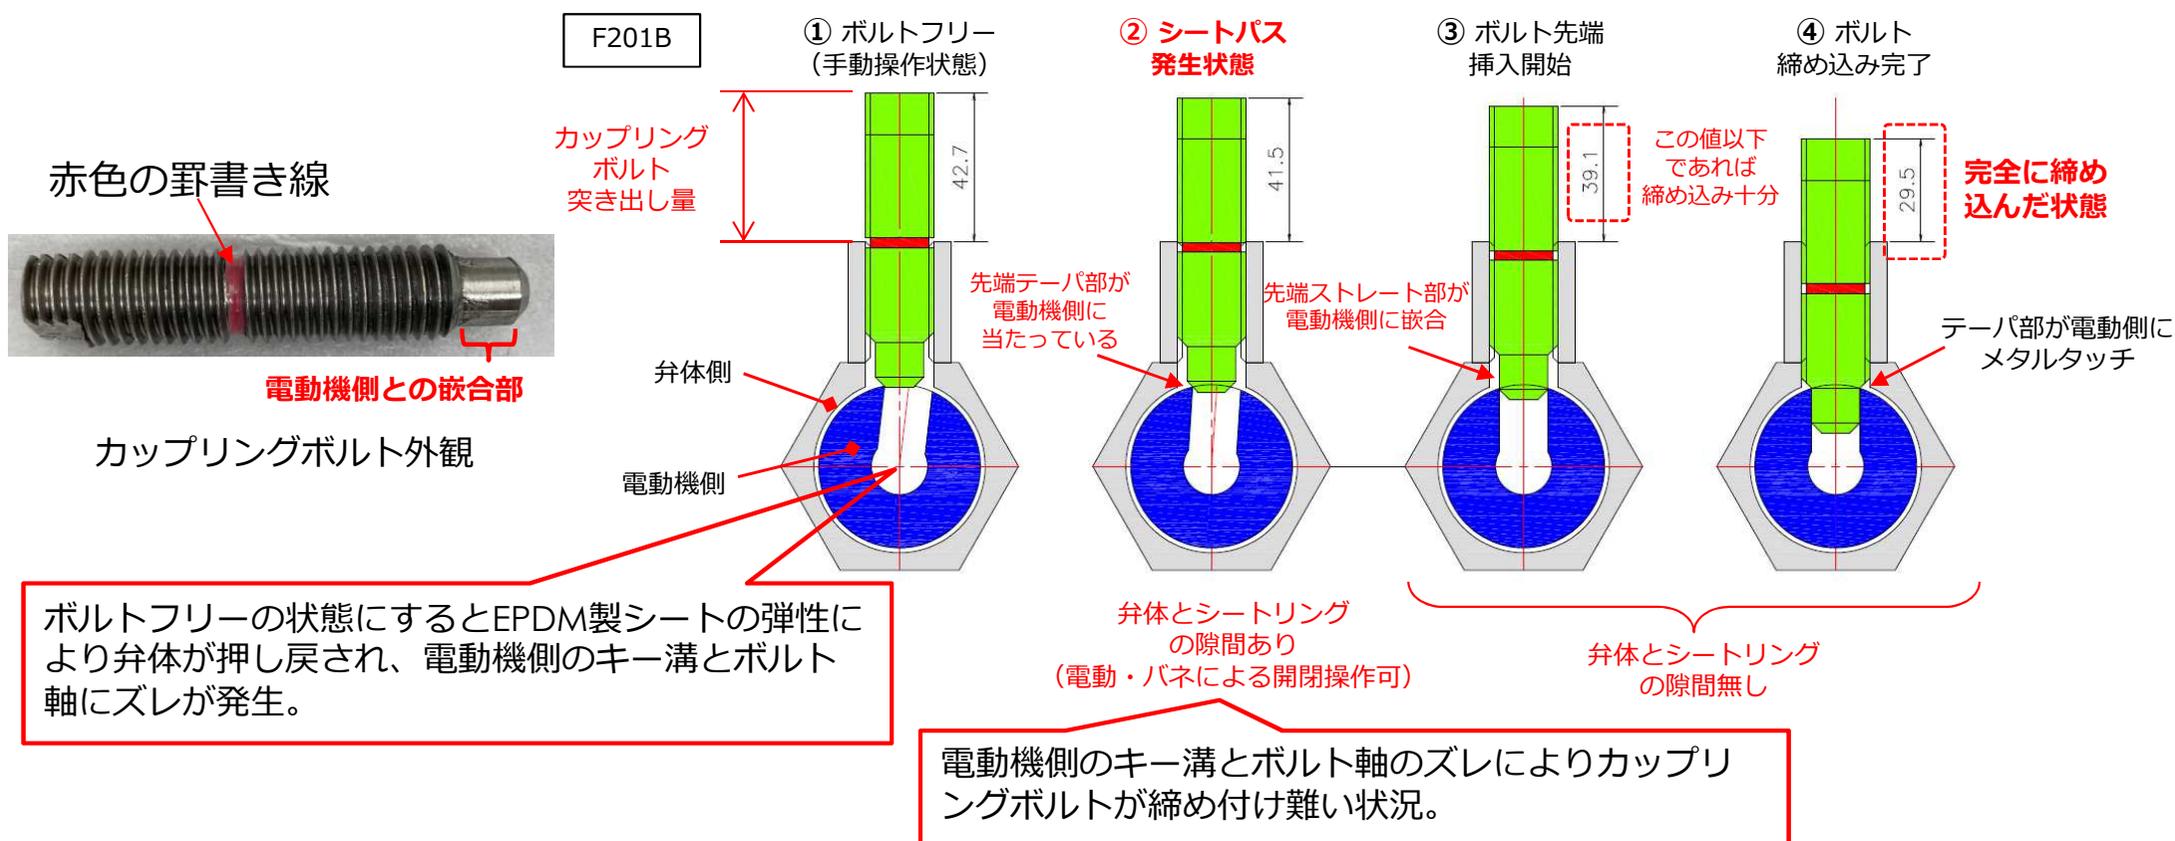
- カップリングボルト締め込み量と、弁体の状態（遠隔操作による動作可否含む）を確認。
 - 下図②の状態でも電動・バネによる開閉操作が可能であることを確認（但し、弁体とシートリングの隙間あり）。
 - 下図③（ボルト先端ストレート部がわずかでも電動機側に嵌合した状態）では、弁体とシートリングに隙間はなし。

【シートパスの原因】 カップリングボルトの締め込みが十分でないと電動機側と弁体側の駆動軸に遊びが生じ、弁体に十分な面圧が確保できずシートパスが発生。

- 分解点検結果から、200A弁についてはボルト突き出し量が39mm（余裕を見て35mm）以下であれば、弁体とシートリングに隙間が発生せずシート機能は健全と判断。
 - 他200A弁のボルト突き出し量は全て35mm以下であることを確認済み。

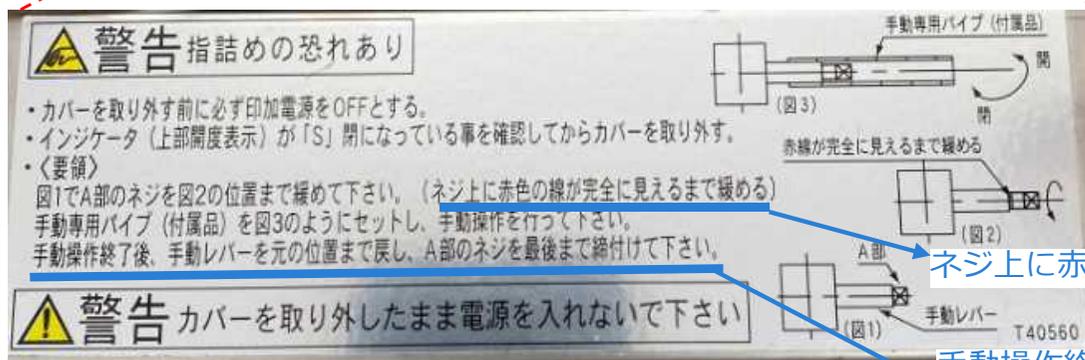
弁保護カバーに表示されている<要領>

ネジ上に赤色の線が完全に見えるまで緩める

手動操作終了後、手動レバーを元の位置まで戻し、
A部のネジを最後まで締め付けて下さい

- 弁保護カバーに表示されている<要領>では手動操作切替時は“**ネジ上に赤線が完全に見えるまで緩める**”と記載
⇒電動機側と弁体側の**接続が切り離されることを意味した内容。**
- これに対し、カップリングボルトの締め付けを行った作業員は、<要領>とは逆の**当該の赤線が見えなくなり、
且つ締め付けがかたくなれば電動機側と弁体側の結合は十分であると勘違い。**
