1号機 原子炉格納容器内部調査の状況について

2023年4月14日

技術研究組合 国際廃炉研究開発機構
東京電力ホールディングス株式会社

2.ROV-A2調査(後半)の実施状況について

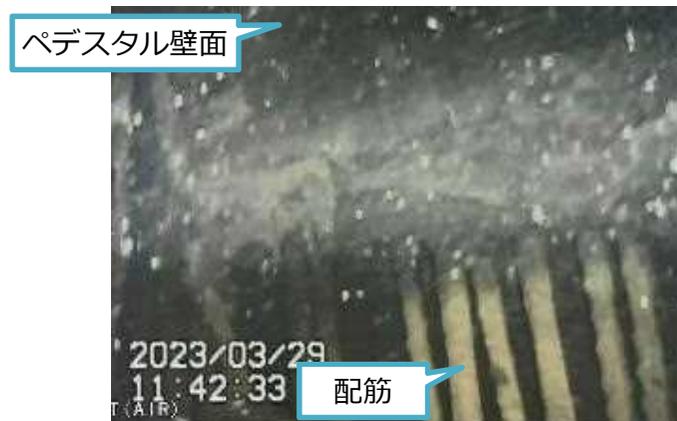
- ペDESTAL内側下部のコンクリートが一部消失している箇所（床面より1m程度）には配筋を確認
 - 配筋には、垂直方向の引っ張り荷重を支持する縦筋と、周方向の引っ張り荷重を支持する横筋が存在するが、縦筋は大きな変形がなく当初の形状を維持 <写真1>
 - 配筋は、製造時に施工されている格子状の凹凸が確認され、製造・据え付け時の寸法が維持されていると推定 <写真1,2>
- 配筋露出箇所の上には、棚状堆積物が存在し、それより上部にはコンクリートが残存 <写真3>

写真1. ポイント⑪ペDESTAL基礎部

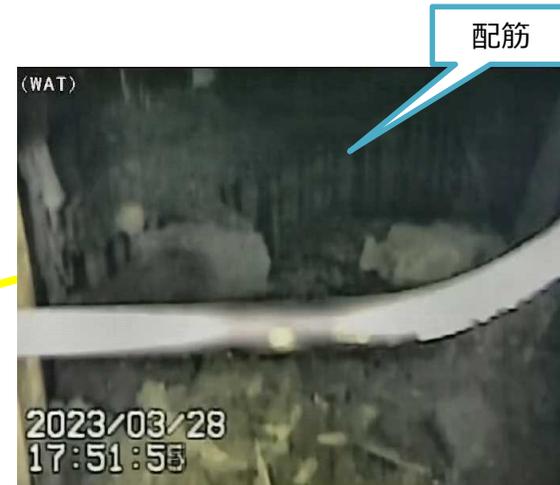
- 調査箇所⑧、⑨、⑩については、ROVが到達できなかったものの、調査箇所⑤にて撮影した映像や、ROVが遊泳中に撮影した映像からペDESTAL基礎部の状態を確認 <写真1,2>
- 確認した基礎部の状態は他の調査箇所と似ている状態であり、ペDESTAL内側下部のコンクリートが一部消失している箇所には配筋を確認 <写真1,2>
- 配筋より奥については、一部（調査箇所⑦）においてインナースカートに至るまでのコンクリートの消失を確認 <P28_写真5参照>

写真1. ポイント⑧ペDESTAL基礎部

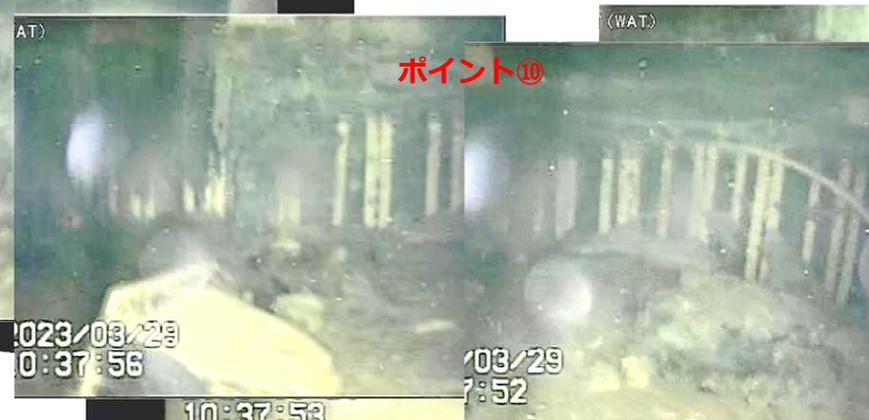
写真2. ポイント⑨、⑩ペDESTAL基礎部

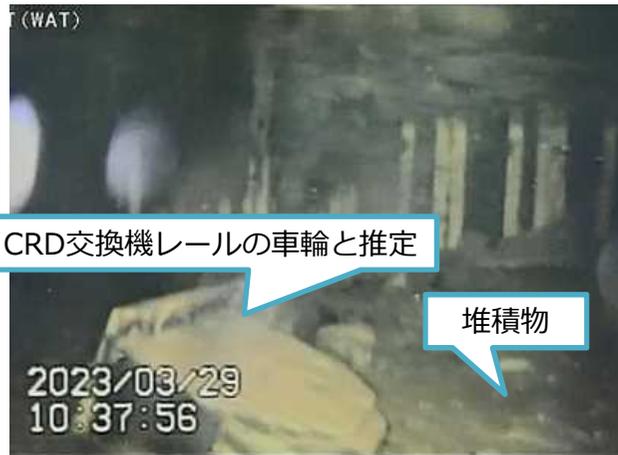
- ペDESTAL内底部には、CRDハウジング以上に大きな構造物は確認されず、CRD交換機については本体は確認されず、CRD交換機レール・車輪を部分的に確認 <写真1,2>
- ペDESTAL内底部には、床面全域にわたり高さ1 m未満の堆積物があり、CRDハウジング等の上部の構造物が部分的に落下しているのを確認 <写真2,3>

写真1.CRD交換機レールの車輪と思われる構造物

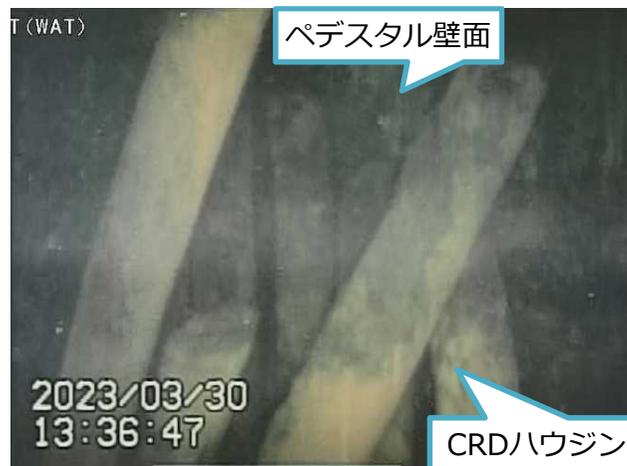
写真2. CRDハウジングと思われる構造物

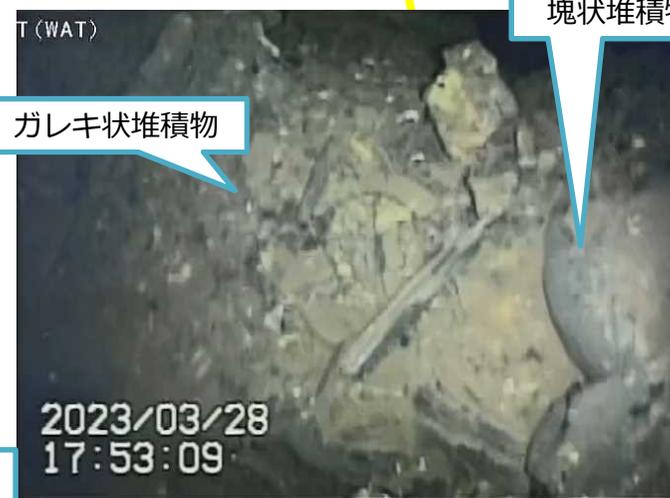
写真3.ペDESTAL内開口付近堆積物

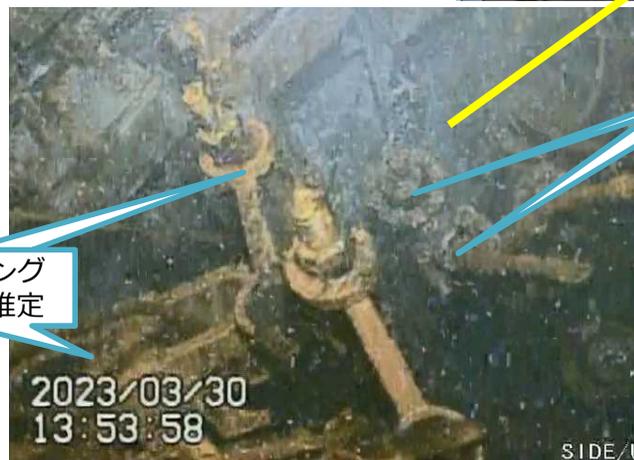
- ペDESTAL上部にはCRDハウジング、CRDハウジングサポートを確認。一部は正規位置より下方に位置していることを確認(ペDESTAL底部に落下しているものもあり) <写真1,2>
- 下方に位置しているCRDハウジングは原形を留めており、溶融物が固化したと思われる塊が付着している箇所がある <写真2>
- 今回映像データを取得した、調査ポイント⑦の周辺においては、本来は映るはずの場所にCRDハウジングと思われる構造物からの反射がなく、一部が黒い空間のように見える箇所がある。この領域はCRDハウジングが脱落し、その上部にあるRPV底部に穴が開いている可能性が示唆される。 <写真2>

写真1. CRDハウジングサポートと思われる構造物

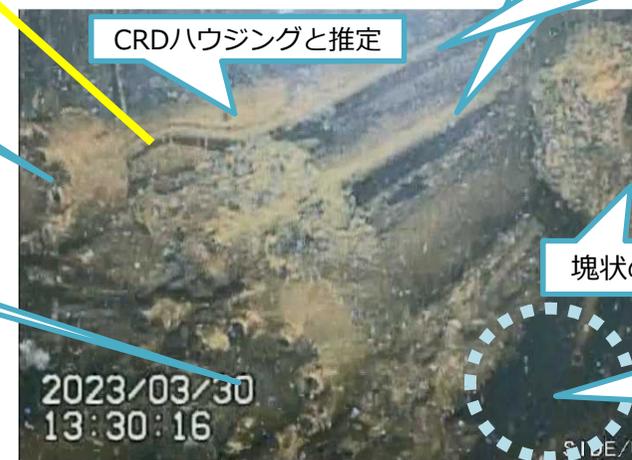
写真2. CRD関連と思われる構造物

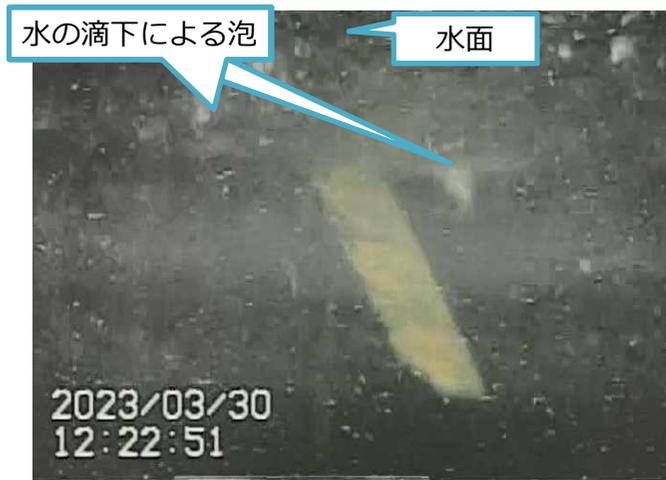
- ペDESTAL中央部にて原子炉注水による集中的な水の滴下を確認。このことから、RPV底部の中心部付近には開口部が存在し、そこから滴下していると推定。 <写真1,2>
- CRD交換用開口部に、上方より落下したCRDハウジングが存在していることを確認。今後、調査や廃炉作業において、当該開口部を活用する場合は、それを前提とした計画立案を検討することが必要 <写真3>

写真1. 炉注水停止前の水面の状況

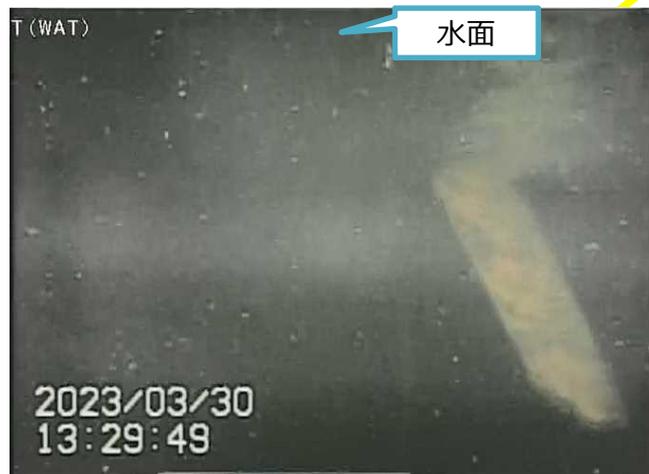
写真2. 炉注水停止後の水面の状況

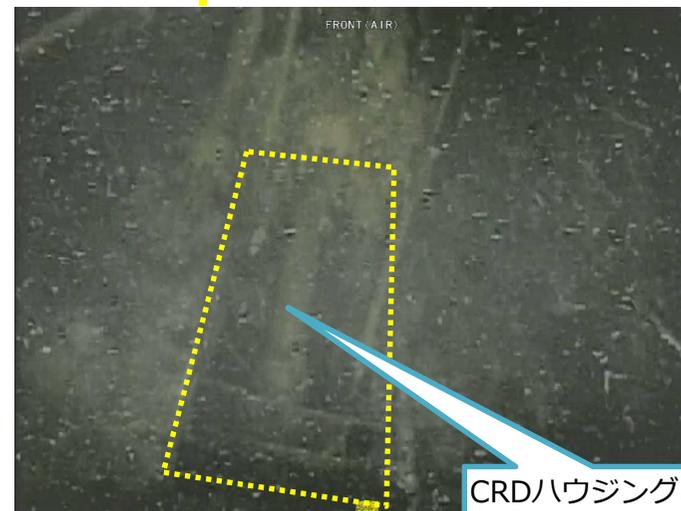
写真3. ペDESTAL内壁側のCRD交換用開口部の状態

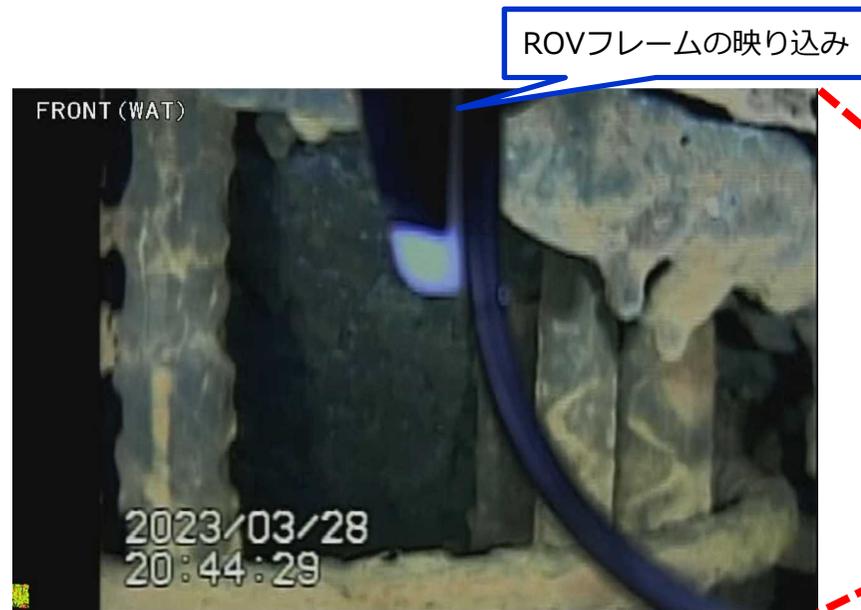
- ペDESTAL外部から見えているコンクリート残存の可能性の高い部分（事故前に設置されたボルトの締結状態が確認できる。）について、2023/3の調査にて、ペDESTAL壁内部でも対応する部分を確認した
- ペDESTALの外壁開口部右側におけるコンクリートの消失は限定的と考えられる
- 確認された外側の鉄筋は、開口部右7本、左11本。耐震評価においては、開口部とあわせ、角度にして64°に相当するとして設定

写真1. ペDESTAL開口部内から見えているコンクリート残存部

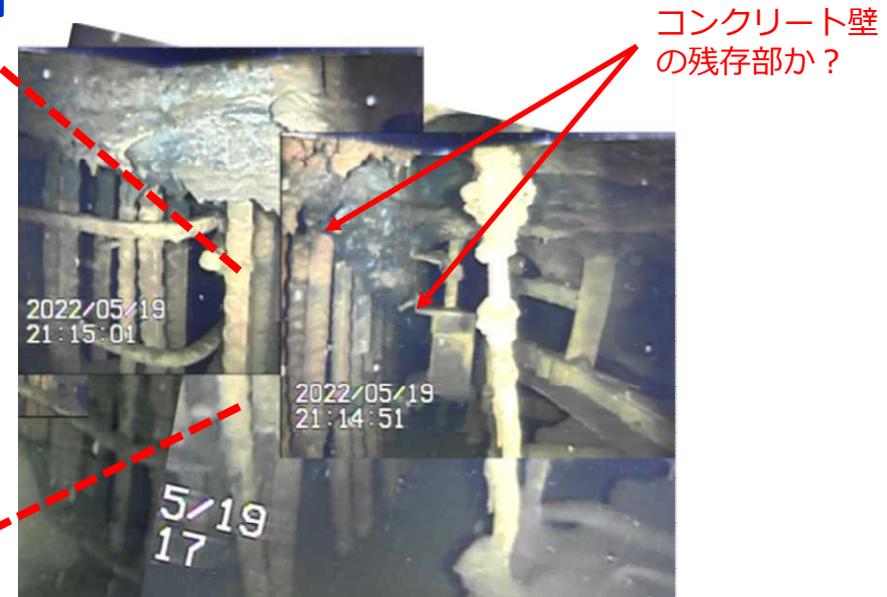
写真2. ペDESTAL外部から見えているコンクリート残存部

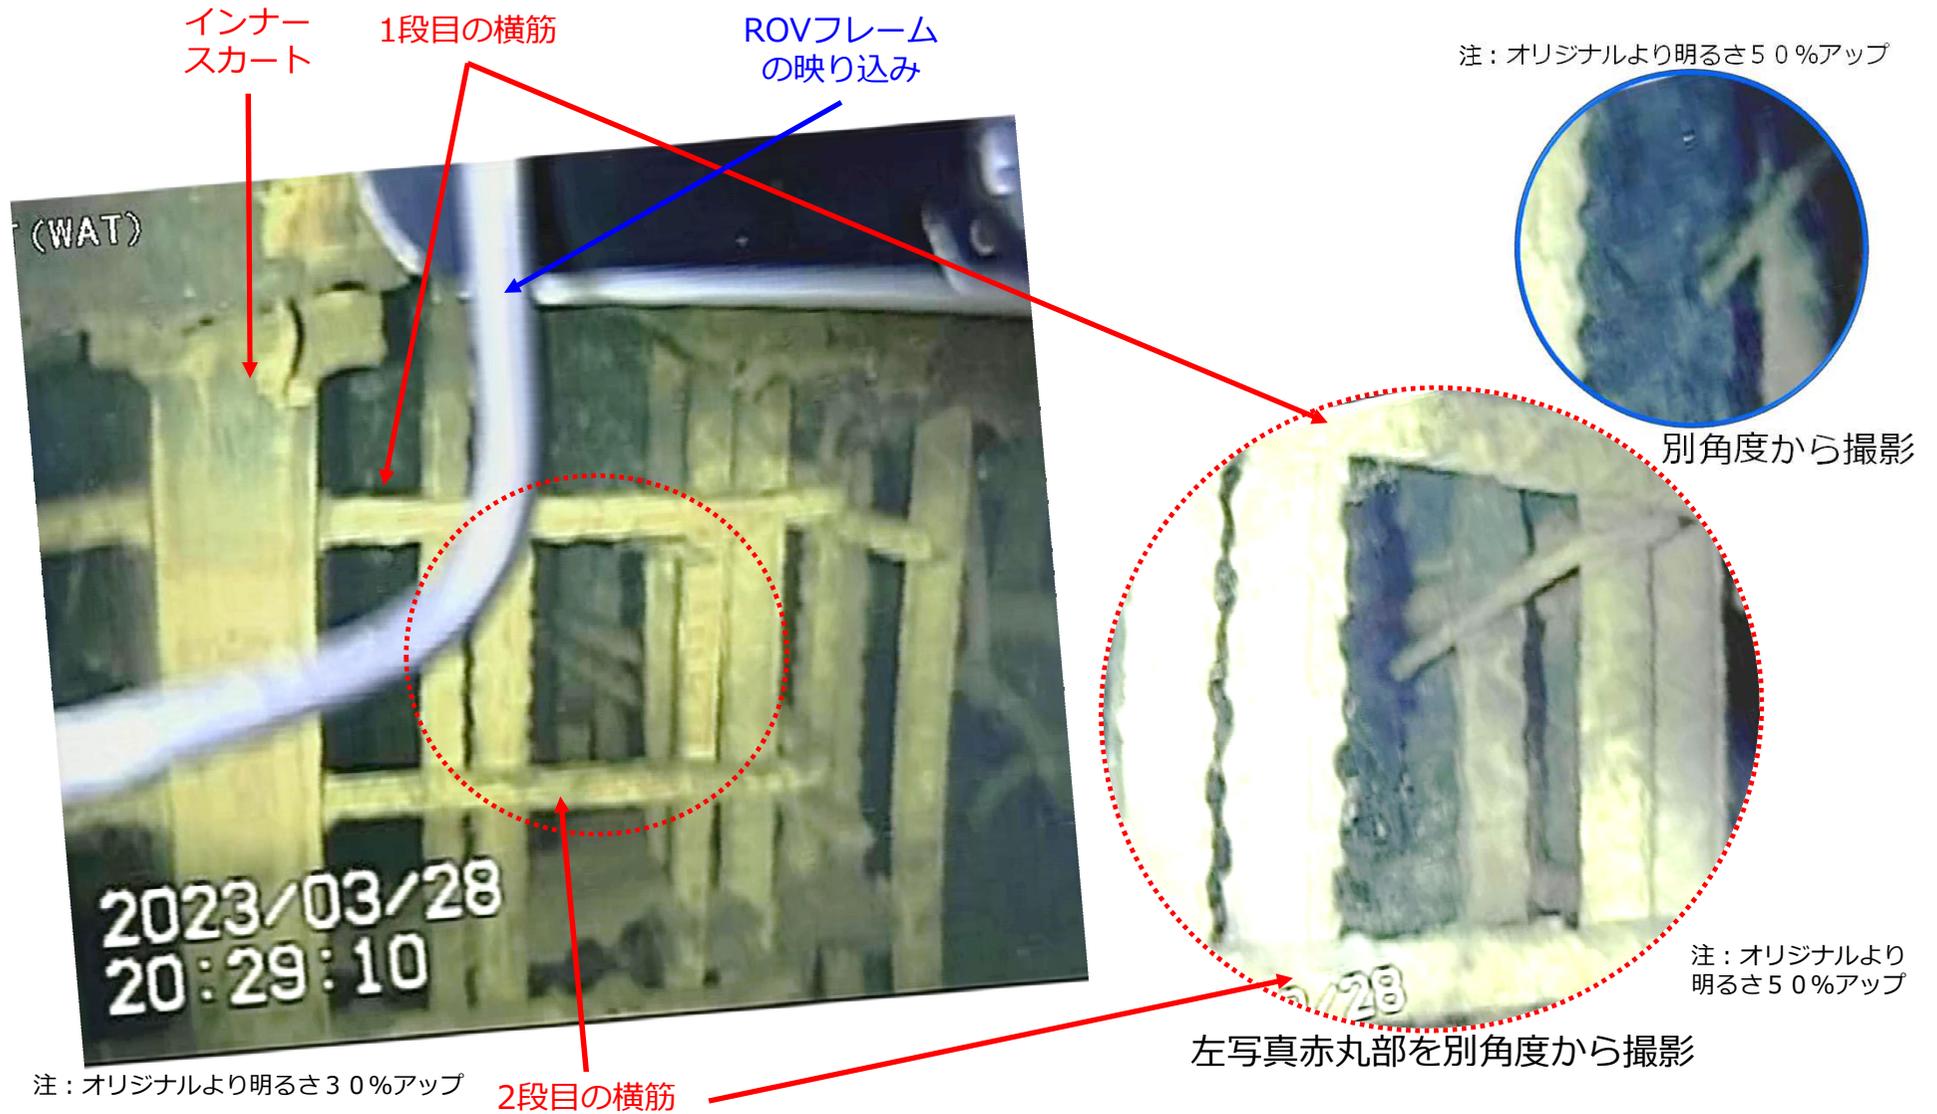
図1 開口部右側ペDESTAL外壁の残存部

図2 残存部の別角度からの映像

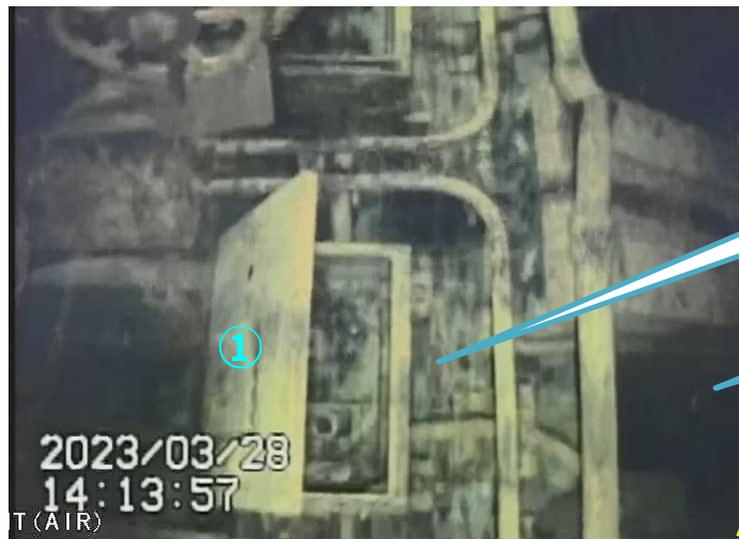
写真1.ペDESTAL開口部左上側壁面部

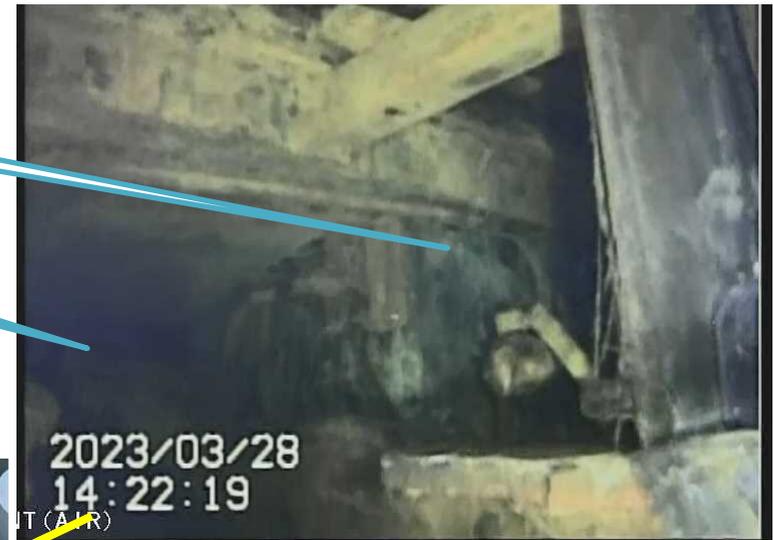
写真3.ペDESTAL開口部右上側壁面部

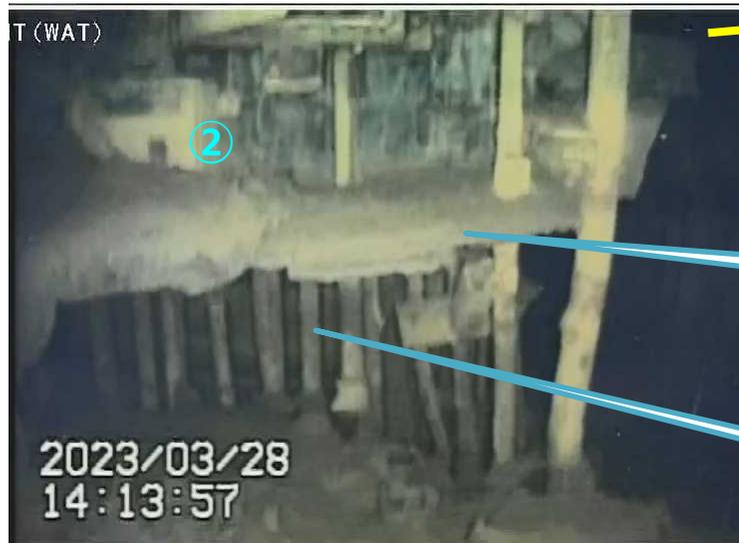
写真2.ペDESTAL開口部左下側壁面部

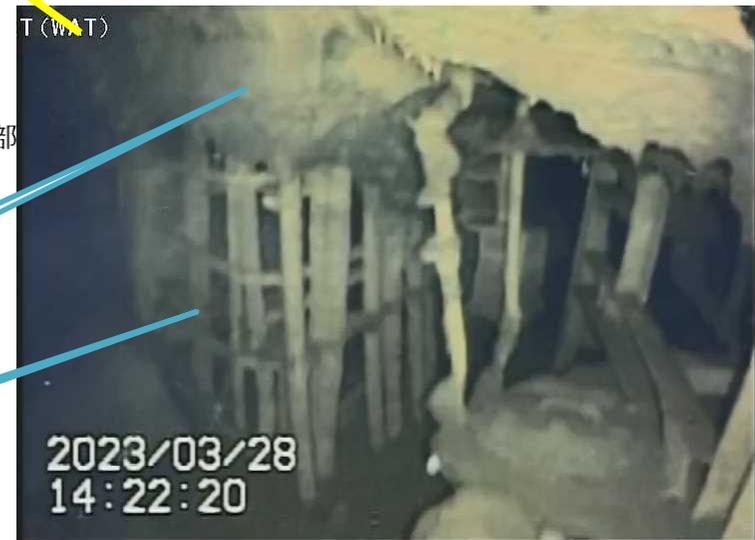
写真4.ペDESTAL開口部右下側壁面部

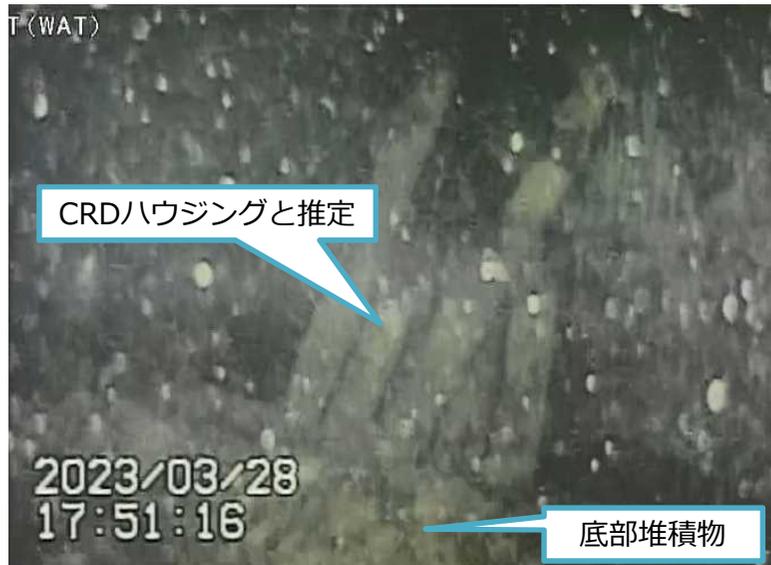
写真1. CRDハウジングと思われる構造物

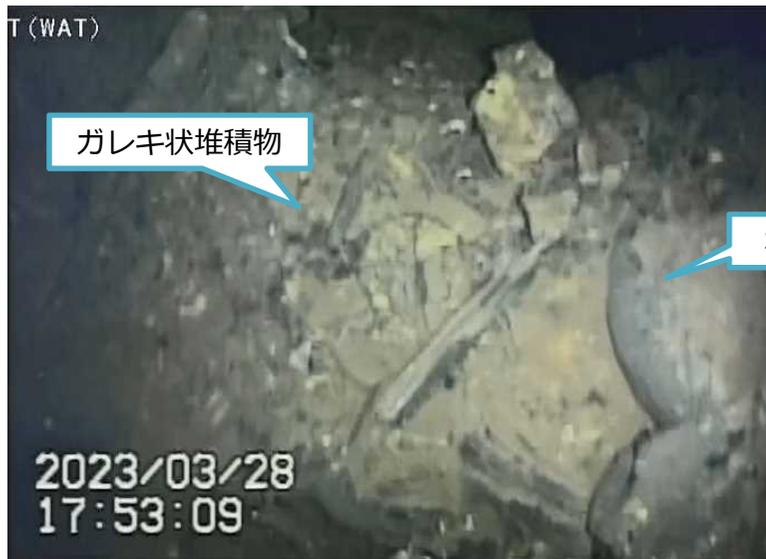
写真2.ペDESTAL内開口付近堆積物

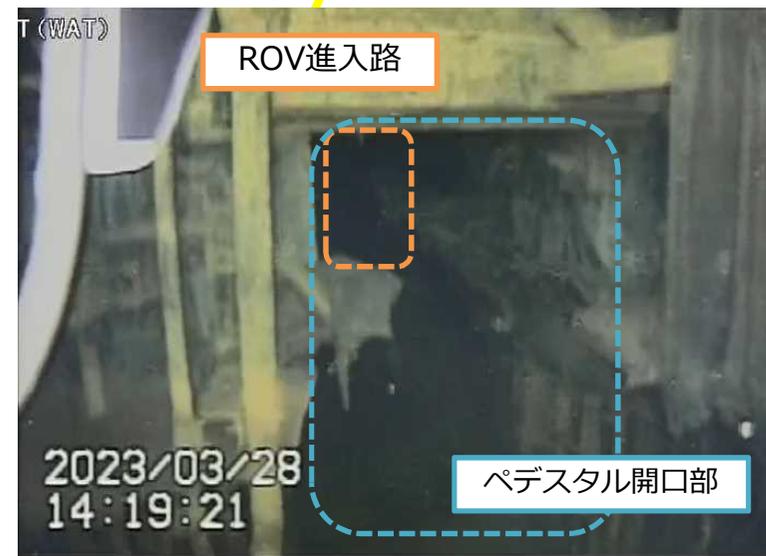
写真3.ペDESTAL開口部

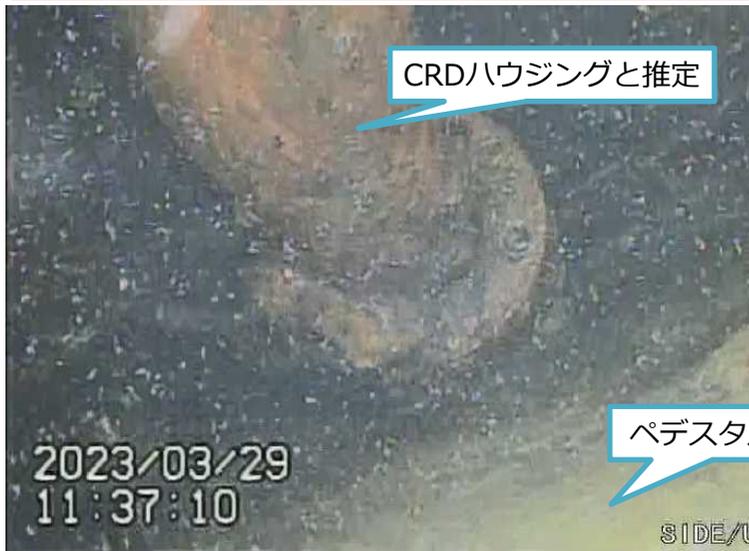
写真1. CRDハウジングと思われる構造物
(上部監視カメラで気中を撮影)

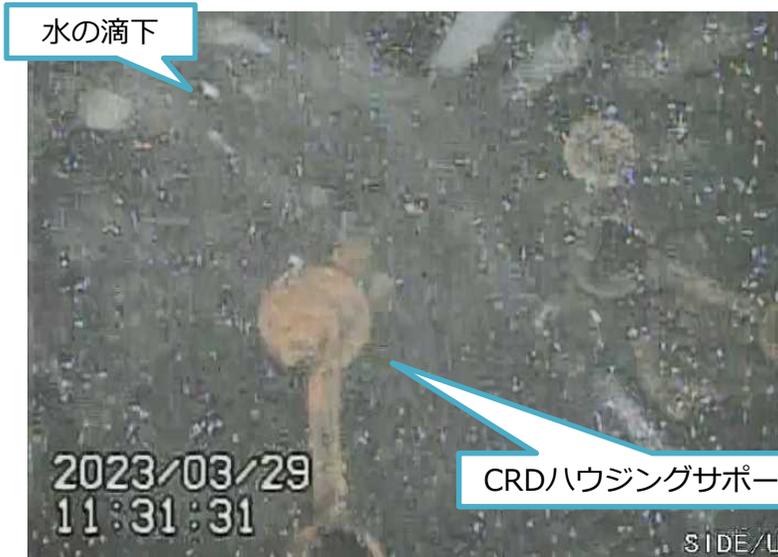
写真2. CRDハウジングサポートと思われる構造物
(上部監視カメラで気中を撮影)

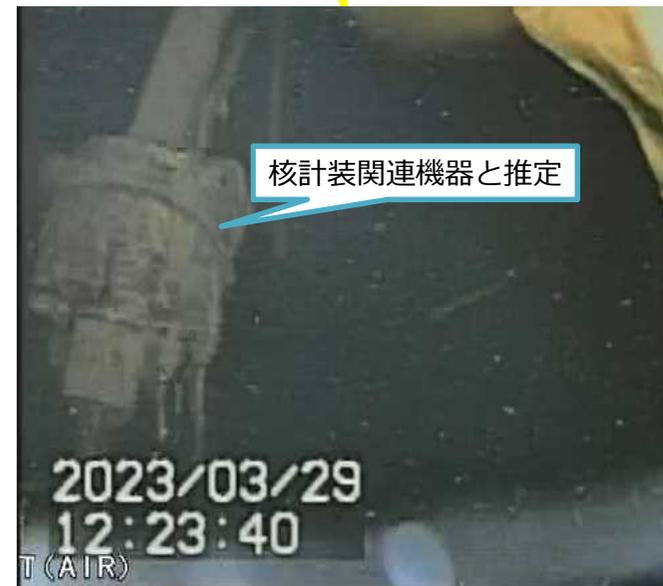
写真3. 核計装関連機器と思われる構造物
(気中監視カメラで気中を撮影)

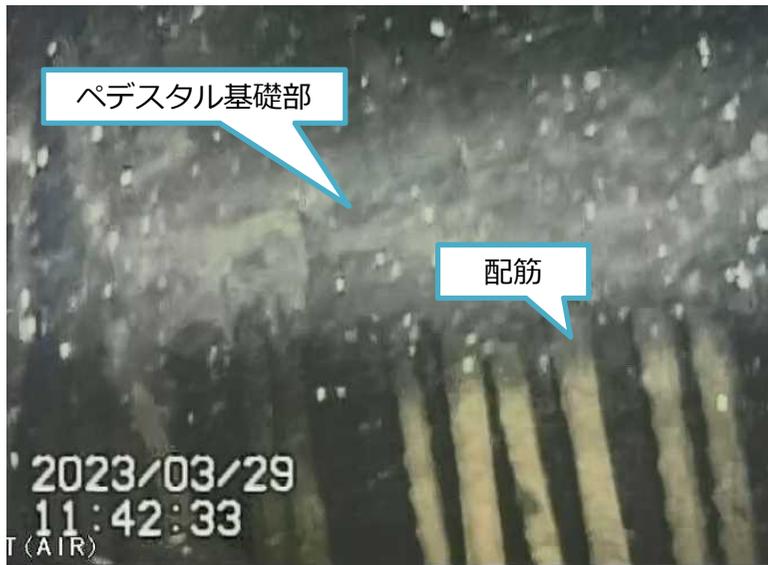
写真1.ペDESTAL内壁面部(上部)

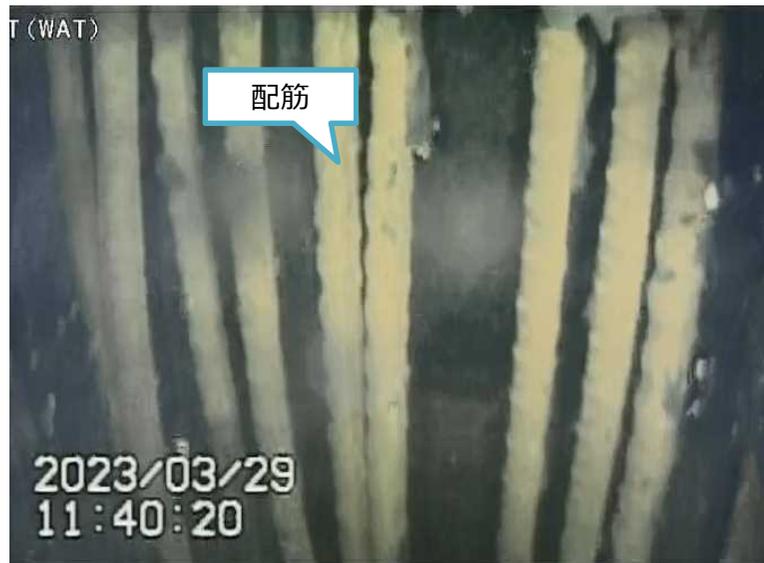
写真2.ペDESTAL内壁面部(下部)

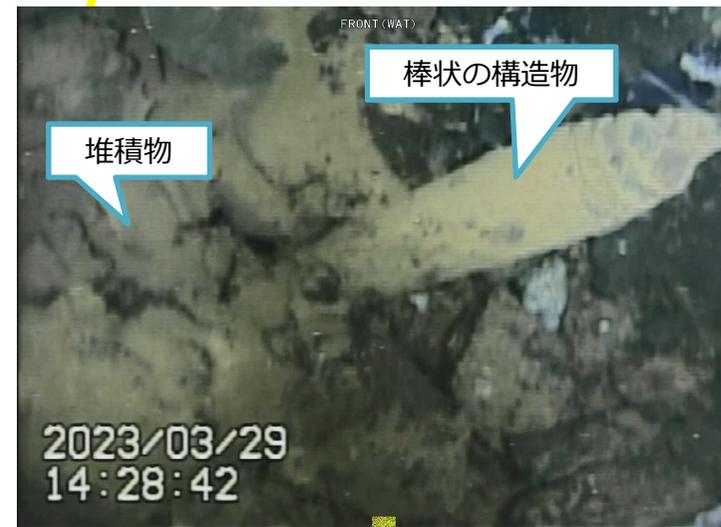
写真3.棒状の構造物(ペDESTAL底部)

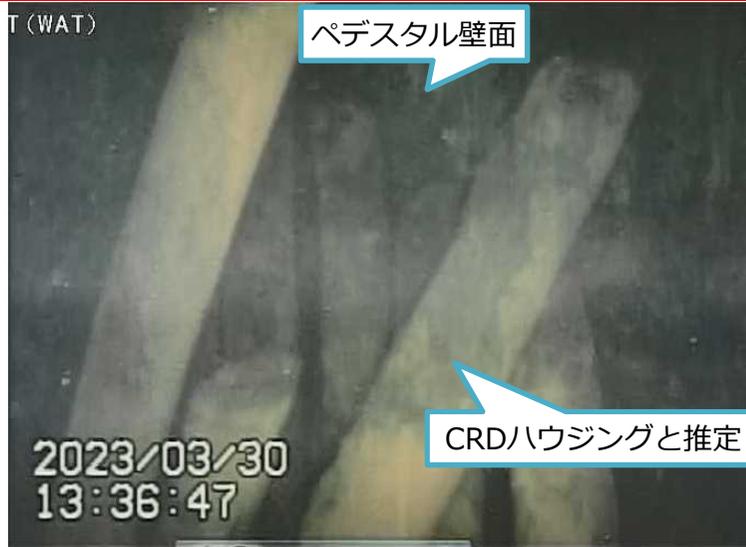
写真1. CRDハウジングと思われる構造物
(水中監視カメラで前方を撮影)

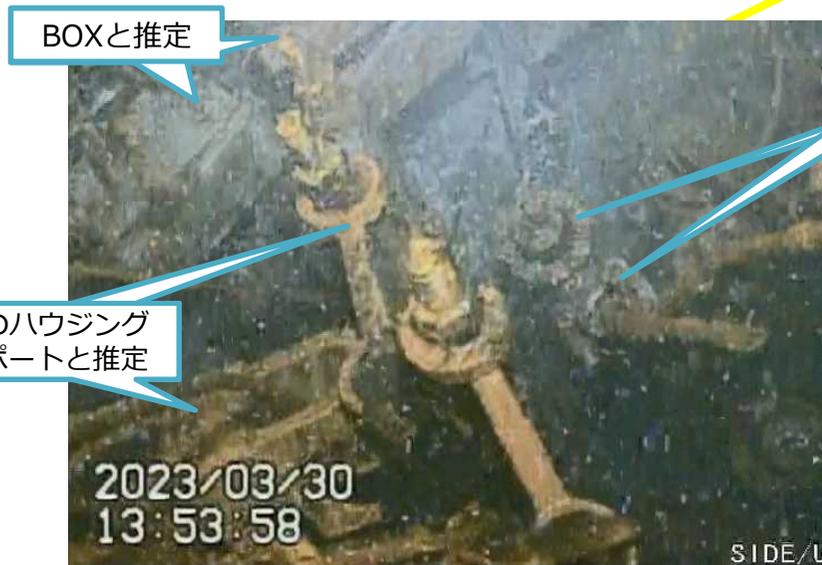
写真2. CRDハウジングサポートと思われる構造物
(上部監視カメラで気中を撮影)

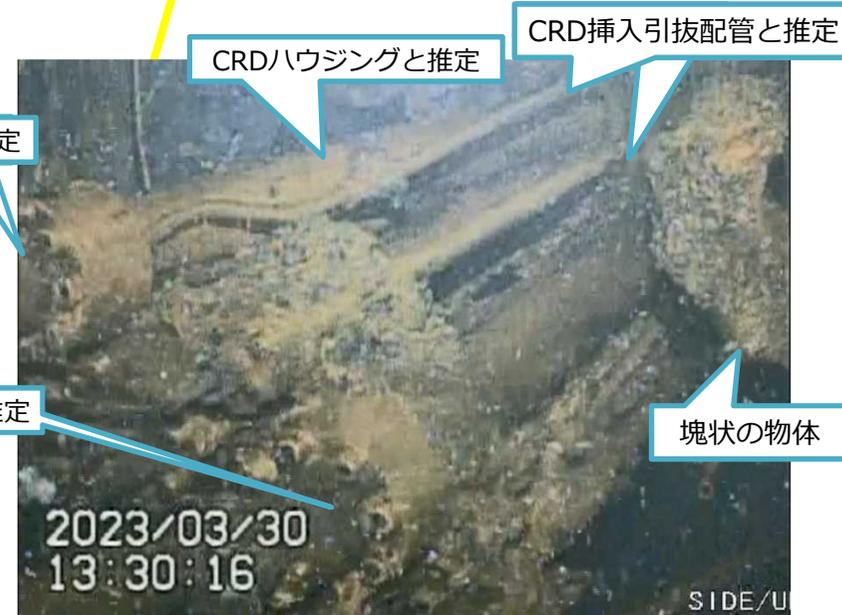
写真3. CRD関連と思われる構造物
(上部監視カメラで気中を撮影)

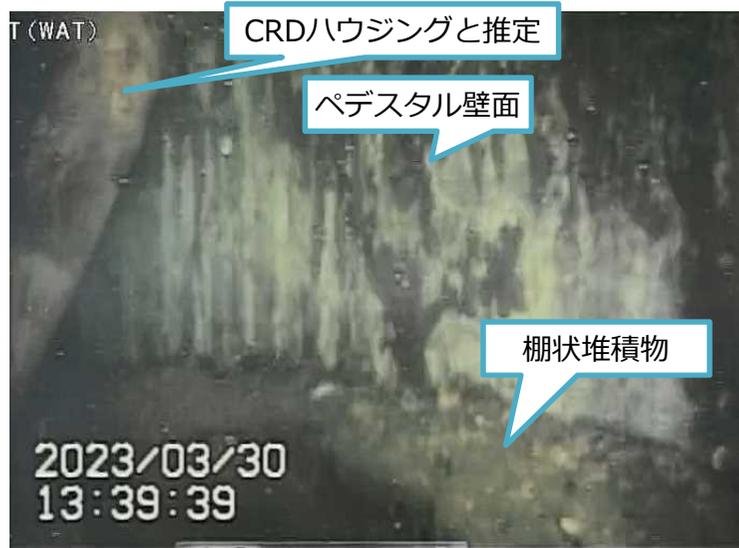
写真1. ペDESTAL内の棚状堆積物と壁面部

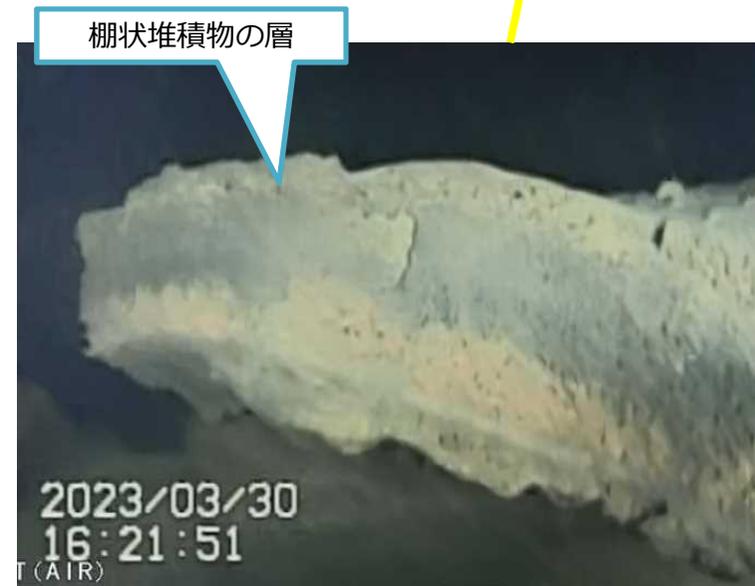
写真3. ペDESTAL外棚状堆積物断面
