増設ALPS配管洗浄作業における身体汚染発生について

2023年12月18日

東京電力ホールディングス株式会社

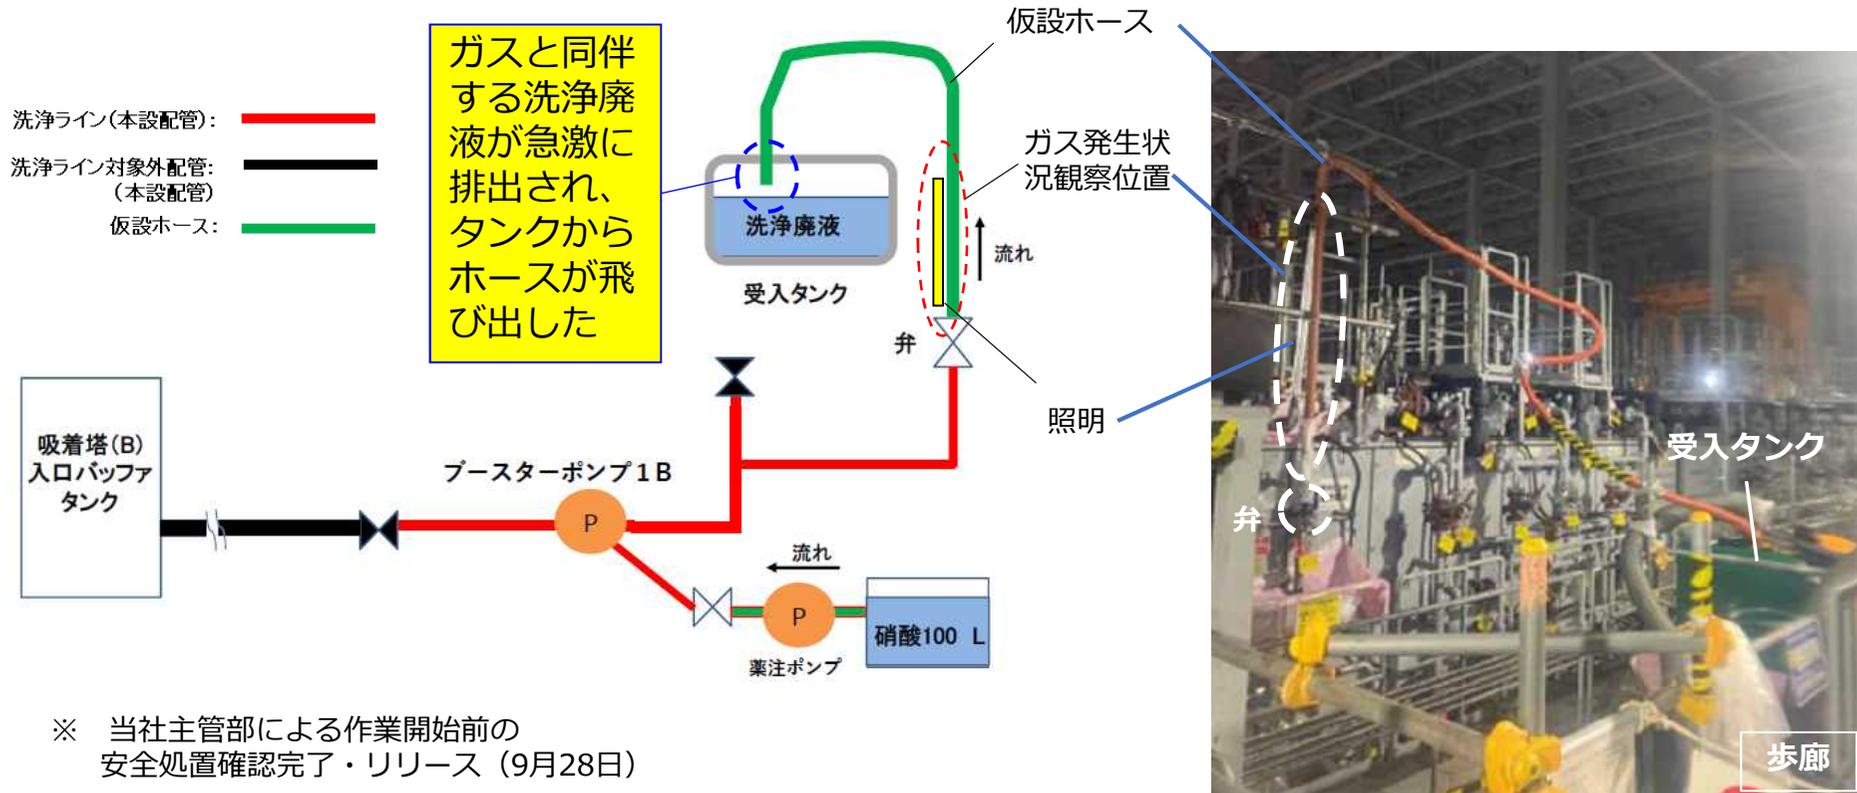
歩廊から吸着塔B側を見た写真

- 配管内部に溜まった炭酸塩と洗浄薬液（硝酸）の反応によって発生したガスと同伴する洗浄廃液が、受入タンク内のホース先端部から勢いよく排出されたことによりタンクからホースが飛び出し、近傍で作業を実施していた作業員2名（A,B）に洗浄廃液が飛散し、汚染した。
- 飛散した洗浄廃液の清掃およびアノラック脱衣補助を行った作業員2名（D,E）は、清掃時または装備（アノラック）脱衣時に汚染したものと推定。

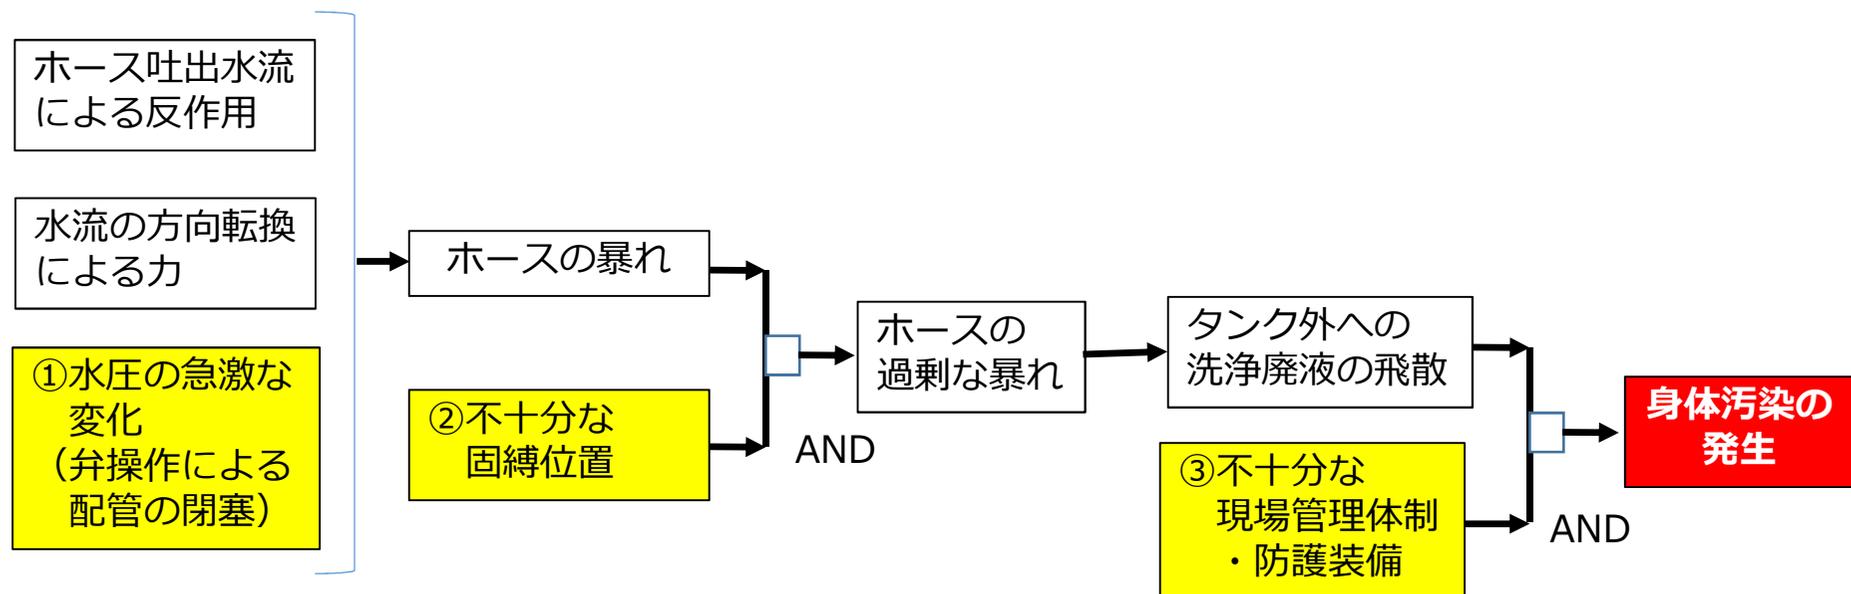
【参考】原因の概要（要因ブロック図）

- 事案発生要因のブロック図を示す。3件の要因が重なって身体汚染が発生した。
- 具体的には、①水圧の急激な変化（弁操作による配管の閉塞）、②不十分な固縛位置、③不十分な現場管理体制・防護装備であり、これらが重畳し、身体汚染が発生した。

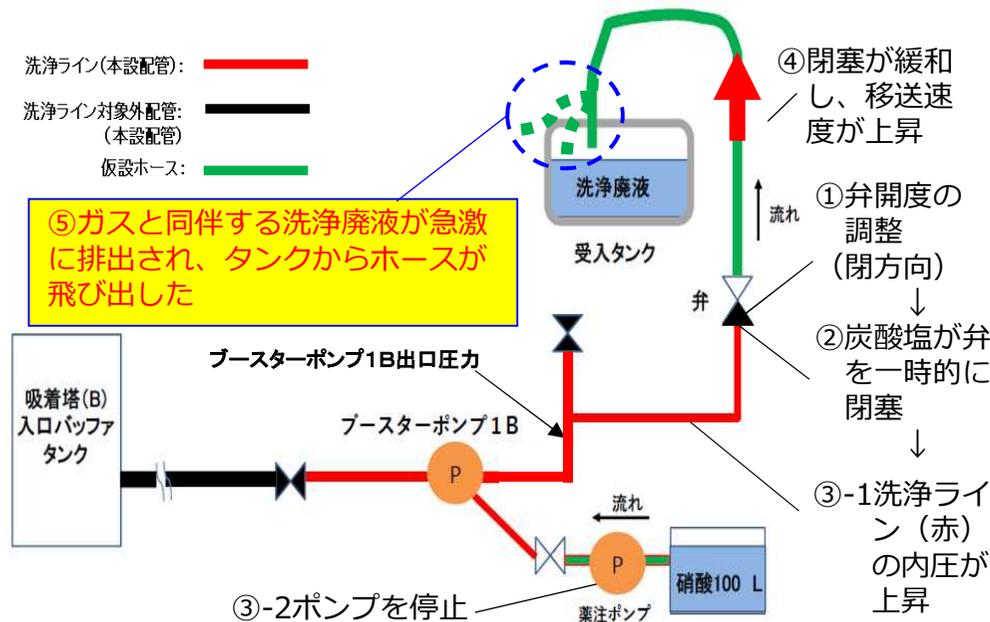
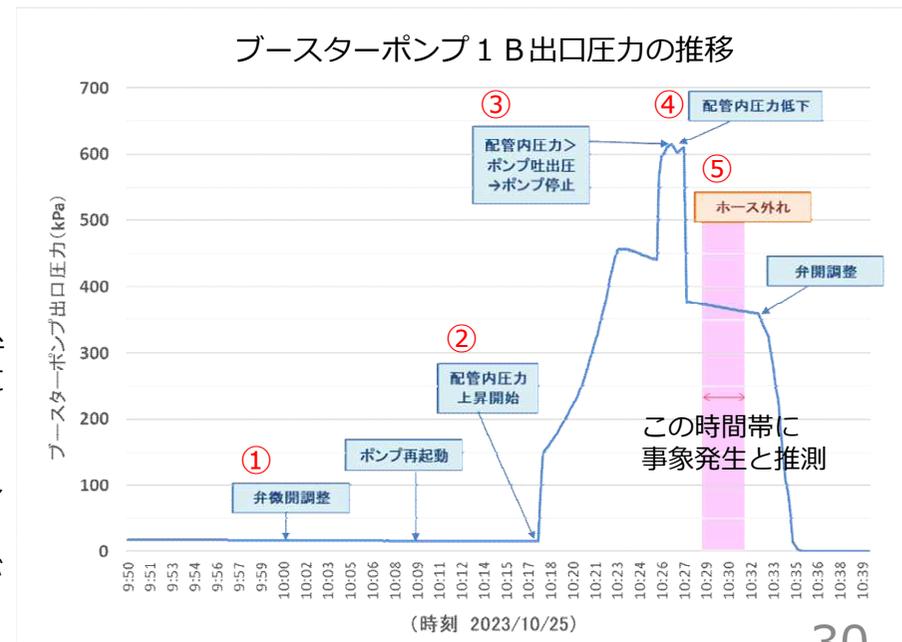
■ 弁調整に起因したホースの外れ

- ① 現場にいた東芝の設計担当は、受入タンクへ排出される洗浄廃液の発生量の増加を懸念したことから、炭酸ガスのみを受入タンクへ排出するため、当初予定になかった弁（本設配管と仮設ホースの接続部）開度の調整を実施(閉方向)。
- ② その後、硝酸による溶解によって配管壁面から剥れ落ちた炭酸塩が弁を一時的に閉塞。
- ③ ポンプから当該弁まで（洗浄ラインの本設配管）の内圧が上昇し、硝酸を注入することが出来なくなったことからポンプを停止。
- ④ 炭酸塩の溶解の進行によって閉塞が緩和し流路が形成され、配管内の内圧が低下するとともに、弁の下流側（仮設ホース）における洗浄廃液の移送速度が上昇
- ⑤ ガスと同伴する洗浄廃液が急激に排出され、ホース端部に大きな反力が働き、ホースが外れたものと推定

- 弁開度調整操作の禁止（当該弁に表示札等で表示）を徹底する。
- また、通常や想定と異なる事案が発生した場合には一旦作業を中断し、リスク評価を含む対応方針を協議する。

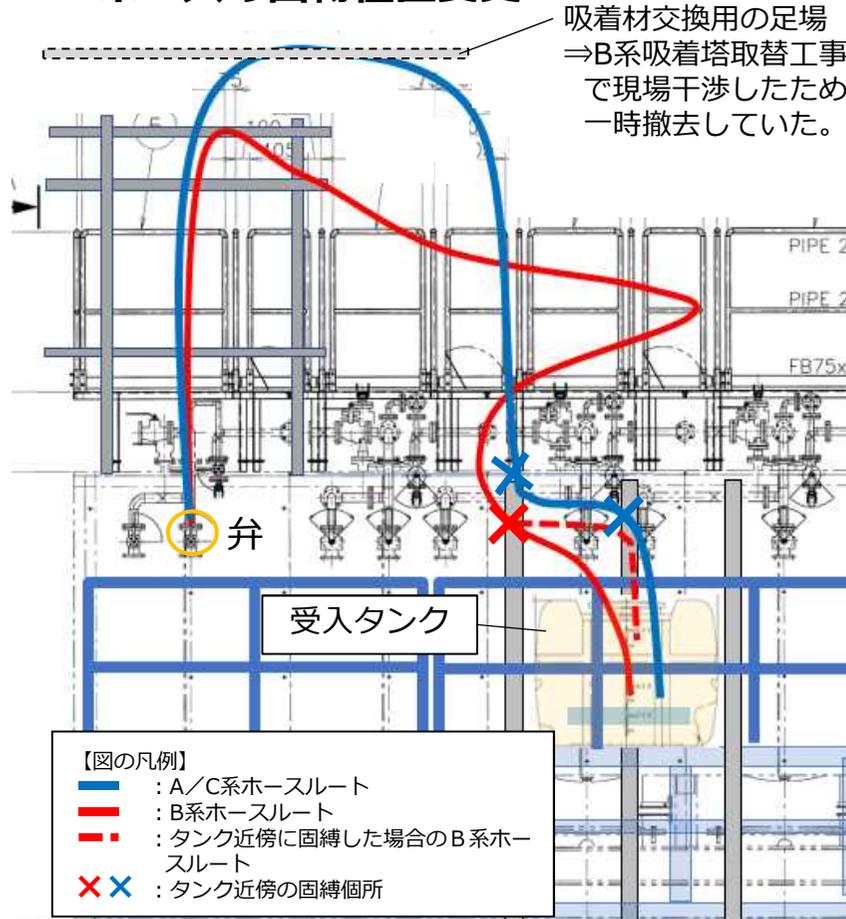
■ ホースの固縛位置変更

- 過去に実施したA/C系では、弁出口からホース取り回しの頂点を高くとることができたため、左図（青線）のようにシンプルなホースの敷設が可能だった。
- B系はA/C系のように高い位置に固縛できる構造物がなくホース余長が長くなったことから、ホースが極力逆勾配にならないように敷設すると、左図（赤線）のようにホースの取り回しが複雑になった。
- この際、タンクの直上で固縛すると左図（赤点線）のようにタンクへの差し込み深さが浅くなり、ホース先端と液面との距離が離れることから、廃液排出時のダストの舞い上がりや液位に合わせたホース端部の高さ調整が出来なくなることを懸念した。
- 以上より、B系はA/C系の時と比較してホースを固縛する位置がタンクから離れた個所になり、ホースがタンクから飛び出しやすい状況になった。
- 東芝の工事担当者は、要領書で具体的な固縛個所が明記されていなかったことや、A/C系ではホースがタンクから外れるような兆候が見られなかったことから、「×」の固縛で問題ないと判断した。

- 洗浄廃液が飛散しない構造となる、抜本的な設備改善を検討する。恒久対策が整うまでの間の対策としてはモックアップにより固縛位置を確定する。また、洗浄廃液飛散時の汚染拡大防止のため、対象エリアをハウスで区画する。

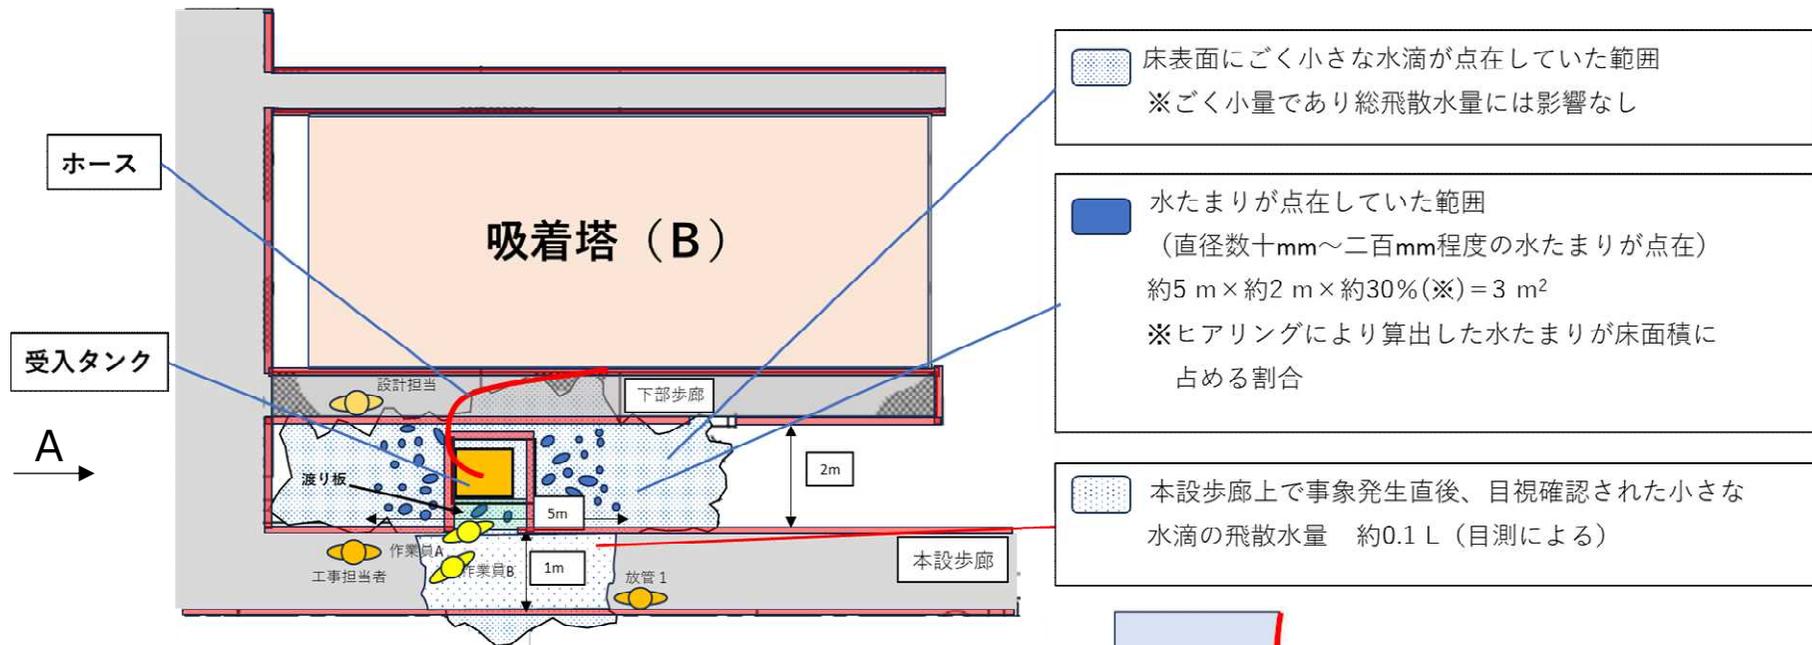
- 当時現場にいた者およびエリアの除染作業に従事した者からヒアリングを実施した結果、作業員が被水した量を含め、飛散量は数リットルと推定

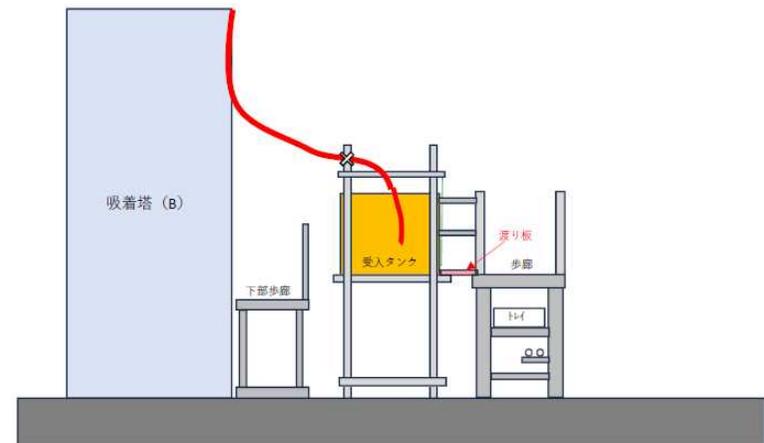
断面図 (A矢視)

床面への飛散状況
