## 1・3号機S/C水位低下の取組状況について

2024年12月16日

東京電力ホールディングス株式会社

# 1号機S/C水位低下の取組状況

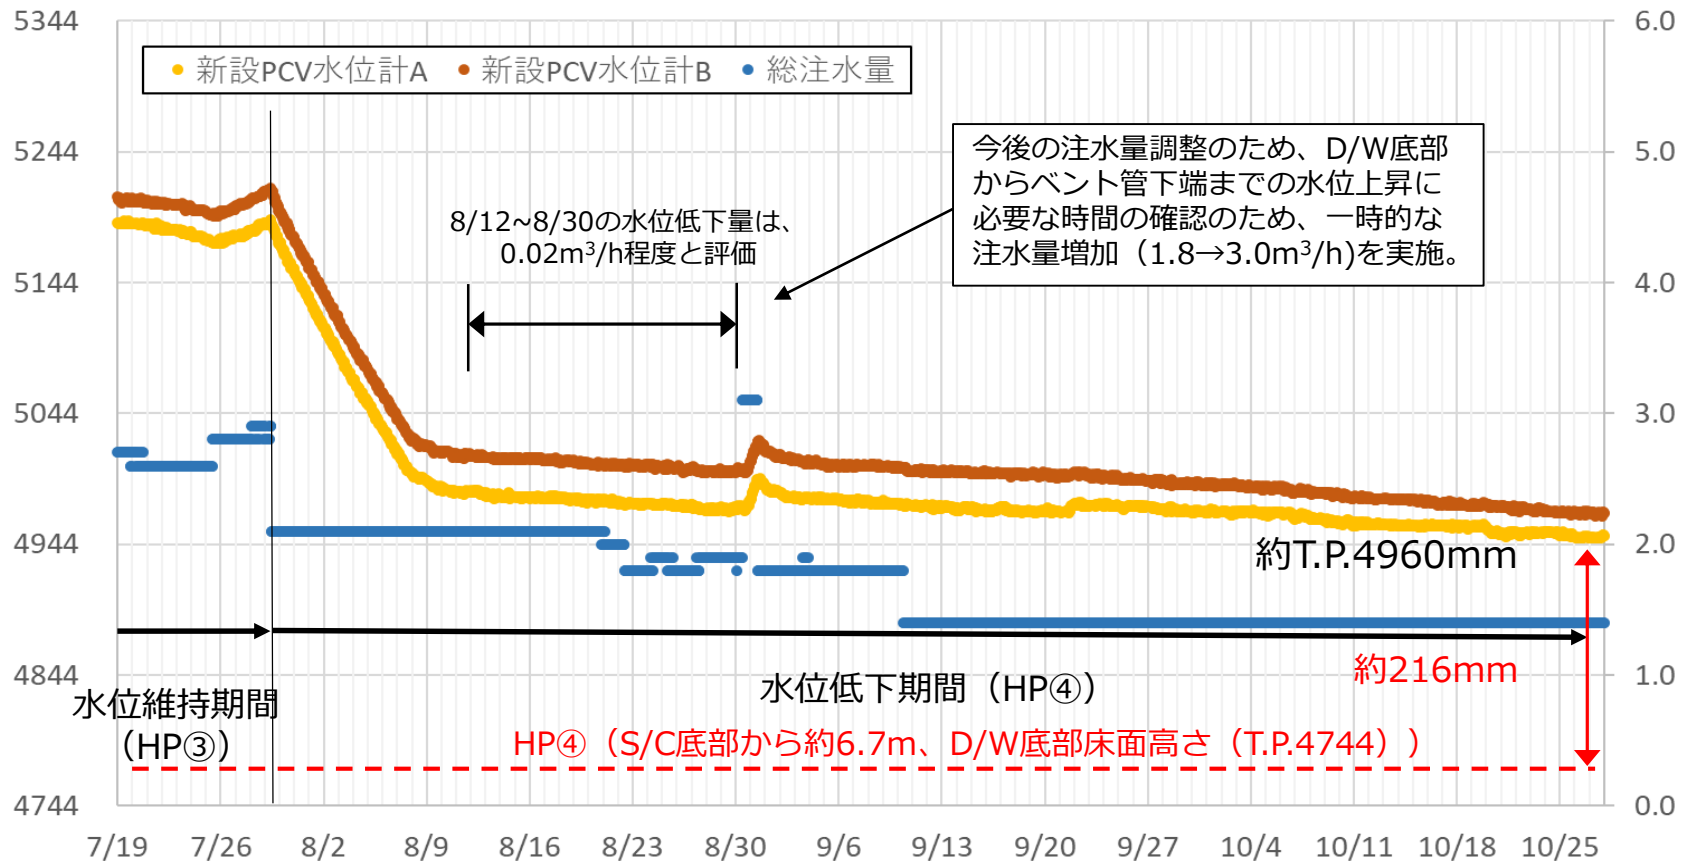
- ✓ 7/29より注水量を低減し、HP④に向けた水位低下を開始。
- ✓ 8/8頃より水位低下が緩やかになり始め、8/14頃以降水位がほぼ横ばいになった（約T.P.4970mm）。
- ✓ 8/22に原子炉注水流量の調整（約2.1→1.8m<sup>3</sup>/h）を行ったが、PCV水位の影響はみられなかった。
- ✓ 8/30にD/W底部からベント管下端まで、一旦水位を上昇(注水量増加)させ、その後、水位低下(注水量低減)を実施。  
原子炉注水量の調整 8/30（約1.8→3.0m<sup>3</sup>/h）に増加、8/31（約3.0→1.8m<sup>3</sup>/h）、9/10（約1.8→1.4m<sup>3</sup>/h）に段階的に注水量を減少。

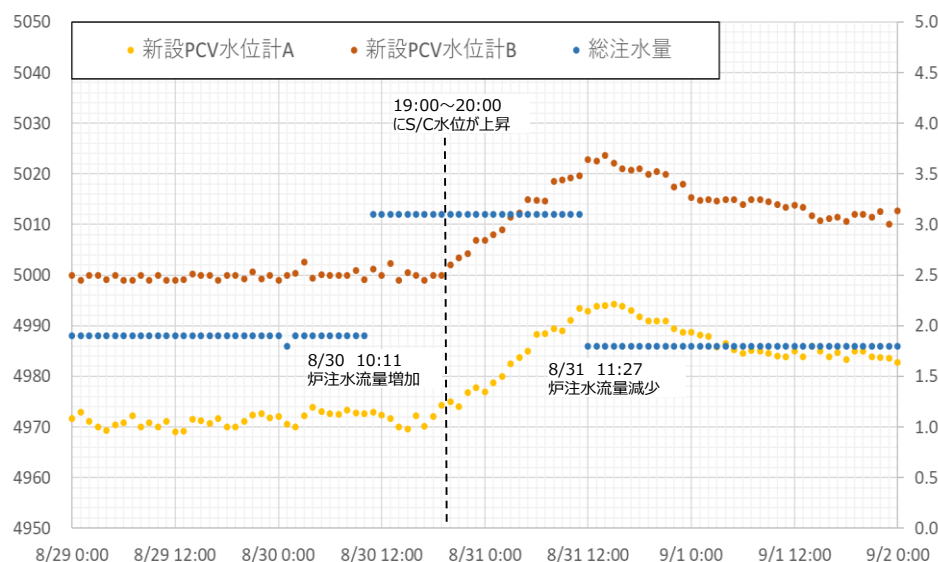
- ✓ 今回のPCV水位の挙動からPCVからの漏洩の多くは、D/W側にあり、S/C側は漏洩があるとしてもごく微小と想定されることから、D/W底部の水位はほぼなく、**堆積物\***は、かけ流し（ペデスタル内）または、PCV床面に広がった水や湿潤環境（ペデスタル外）で冷却されているものと推定。
- ✓ 今後のPCV水位調整における状況確認として、8/30～8/31の間、原子炉注水量の増加（約1.8→3.0m<sup>3</sup>/h）を行い、D/W底部からベント管下端までの蓄水に必要な時間を確認。
- ✓ ホールドポイント③では、約2.6m<sup>3</sup>/hで水位が安定していたこと、D/W底部の容積（D/W床面からベント管下端部まで）は約30m<sup>3</sup>（堆積物未考慮）であることから、D/W底部の水位は、3.0m<sup>3</sup>/hの注水であれば3～4日程度でベント管下端部まで到達すると評価されるが、実績としては、10時間程度（4m<sup>3</sup>程度）でS/C水位の上昇がみられた。
- ✓ この理由として、内部調査の結果から、D/W底部の大部分が堆積物で覆われている可能性のほか、ベント管下端部高さ付近に漏洩口がある等が考えられるが、特定は難しい。

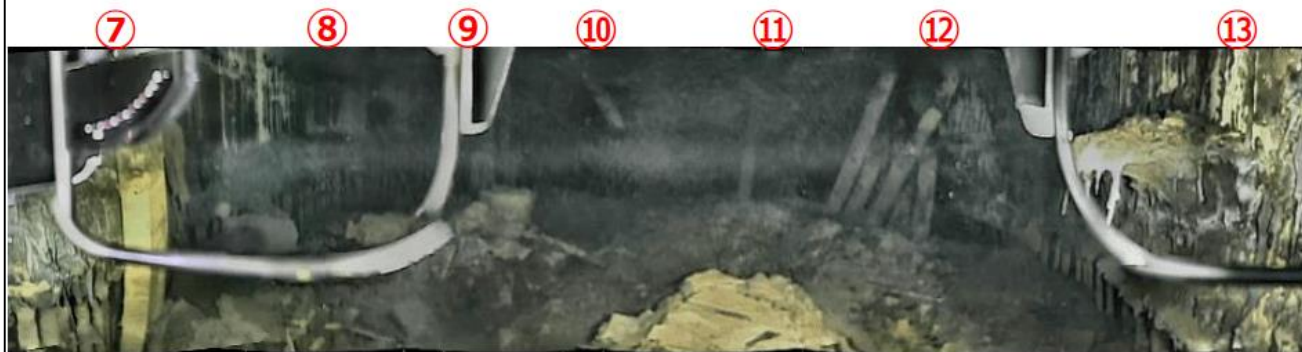
開口部出口から撮影したペDESTAL内部のパノラマ写真

内部調査の結果から、  
ペデスタル内の平均高さは  
60cm程度と推定

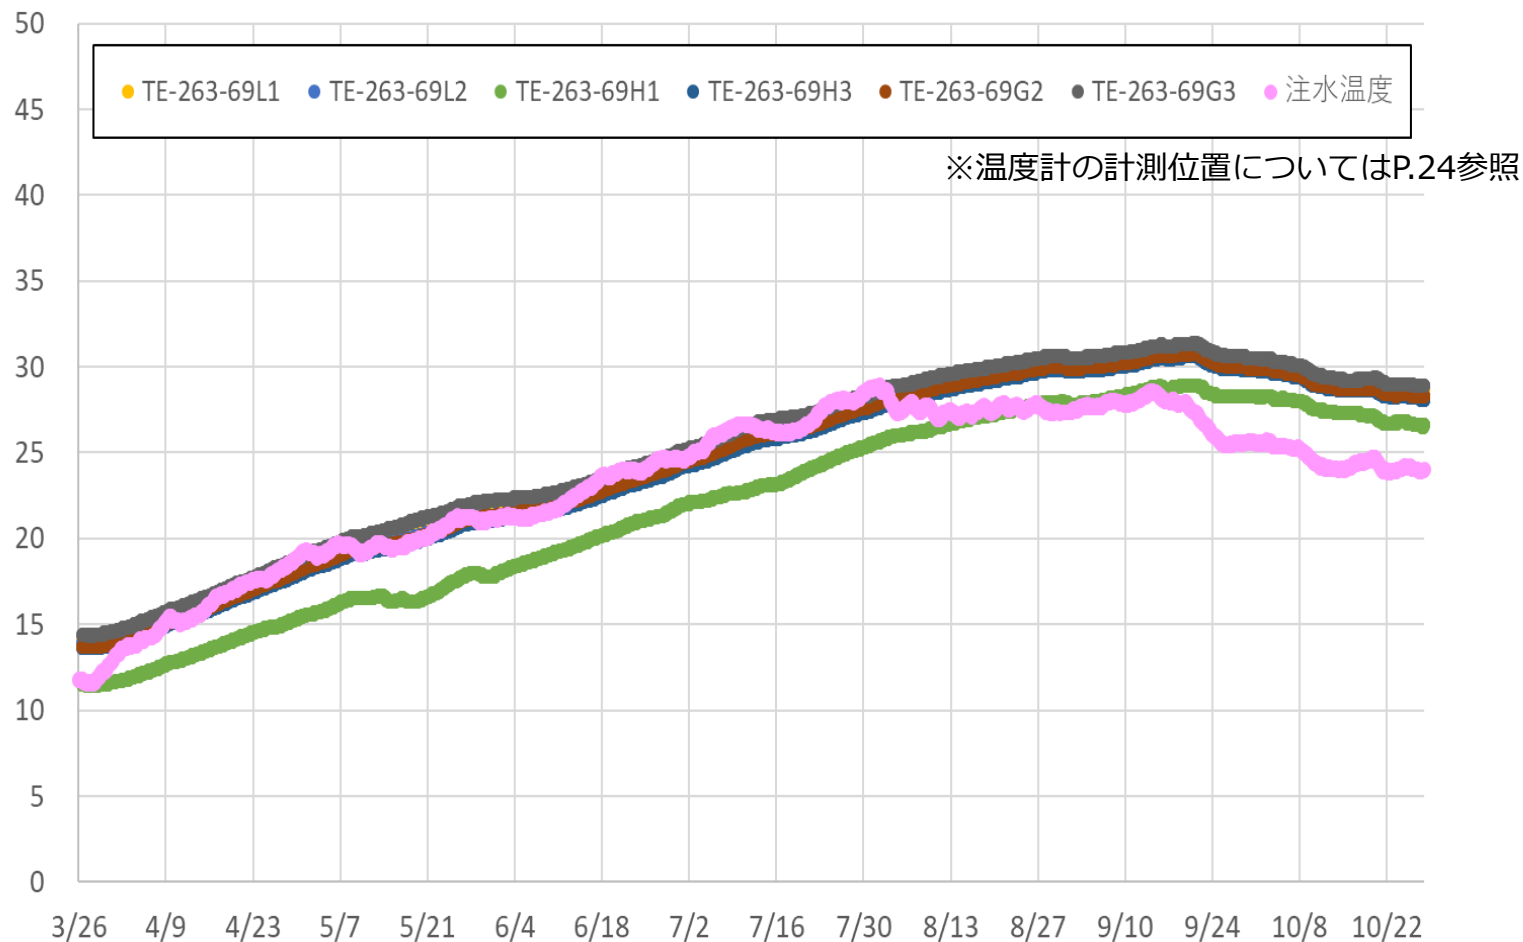
- ✓ 全体的にはグラフに示す期間を通じて、緩やかに上昇しているが、9月下旬よりわずかに低下傾向を示している。
- ✓ 堆積物の露出が進んだ影響ではなく、長期的なトレンドから、外気温の上昇に伴う注水温度の変動が原因と推定。

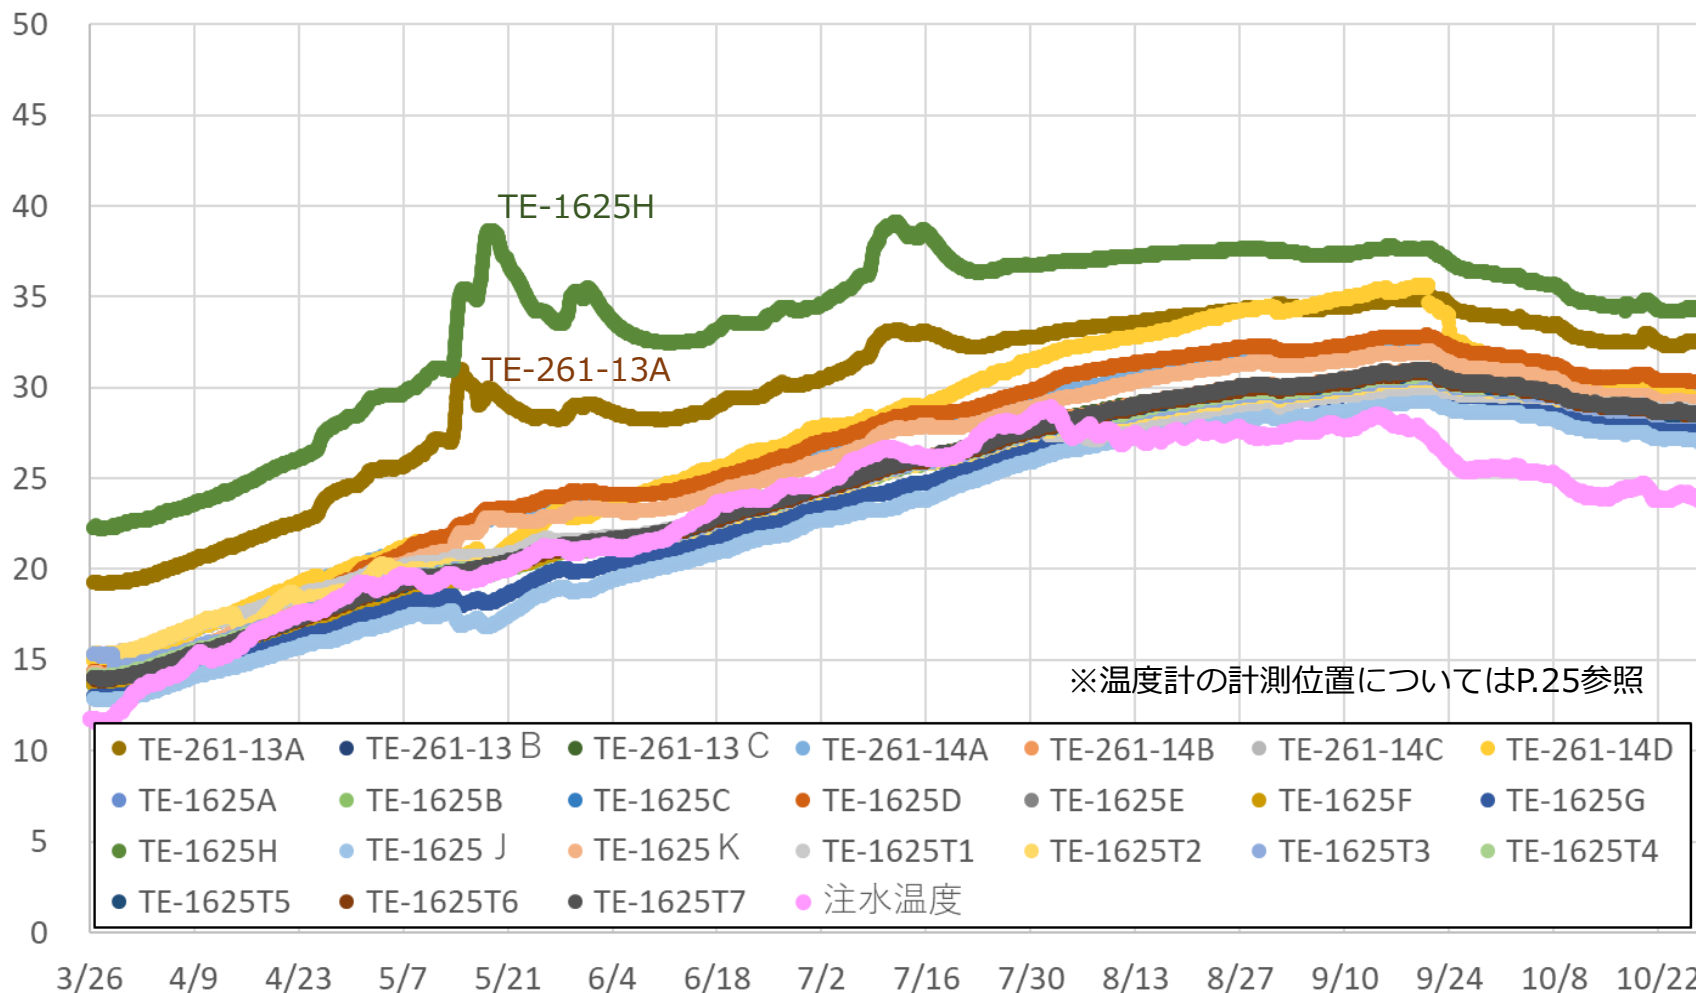
- ✓ 全体的にはグラフに示す期間を通じて、緩やかに上昇しているが、9月下旬よりわずかに低下傾向を示している。
- ✓ 堆積物の露出が進んだ影響ではなく、長期的なトレンドから、外気温の上昇に伴う注水温度の変動が原因と推定。

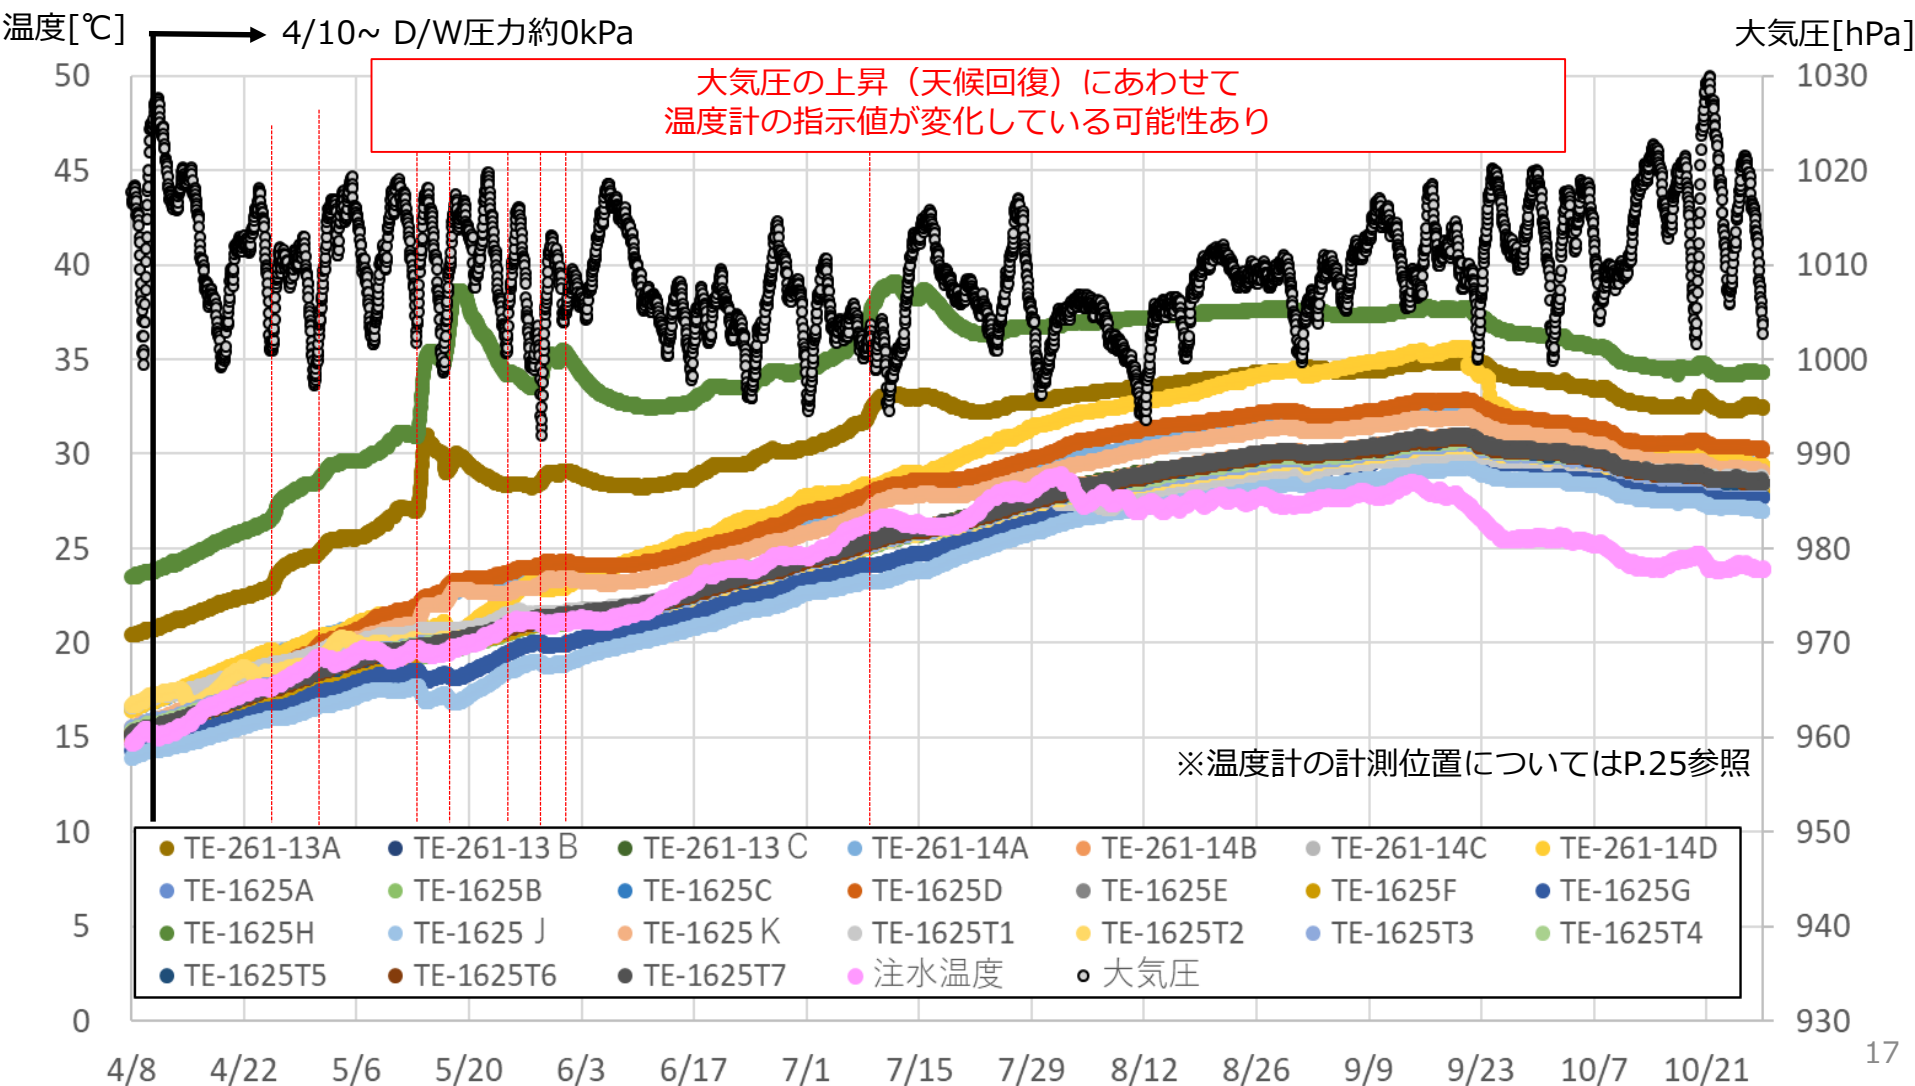
- ✓ 当該温度計の指示値の変化は、D/Wと真空破壊ライン損傷部が連通（D/W圧力低下）して以降観測され始めており、直接的な原因の特定に至っていないが、大気圧変化と関係している可能性を確認。
- ✓ 指示値の変化が実際の温度変化を表しているか含め、指示値変化の要因について検討中。

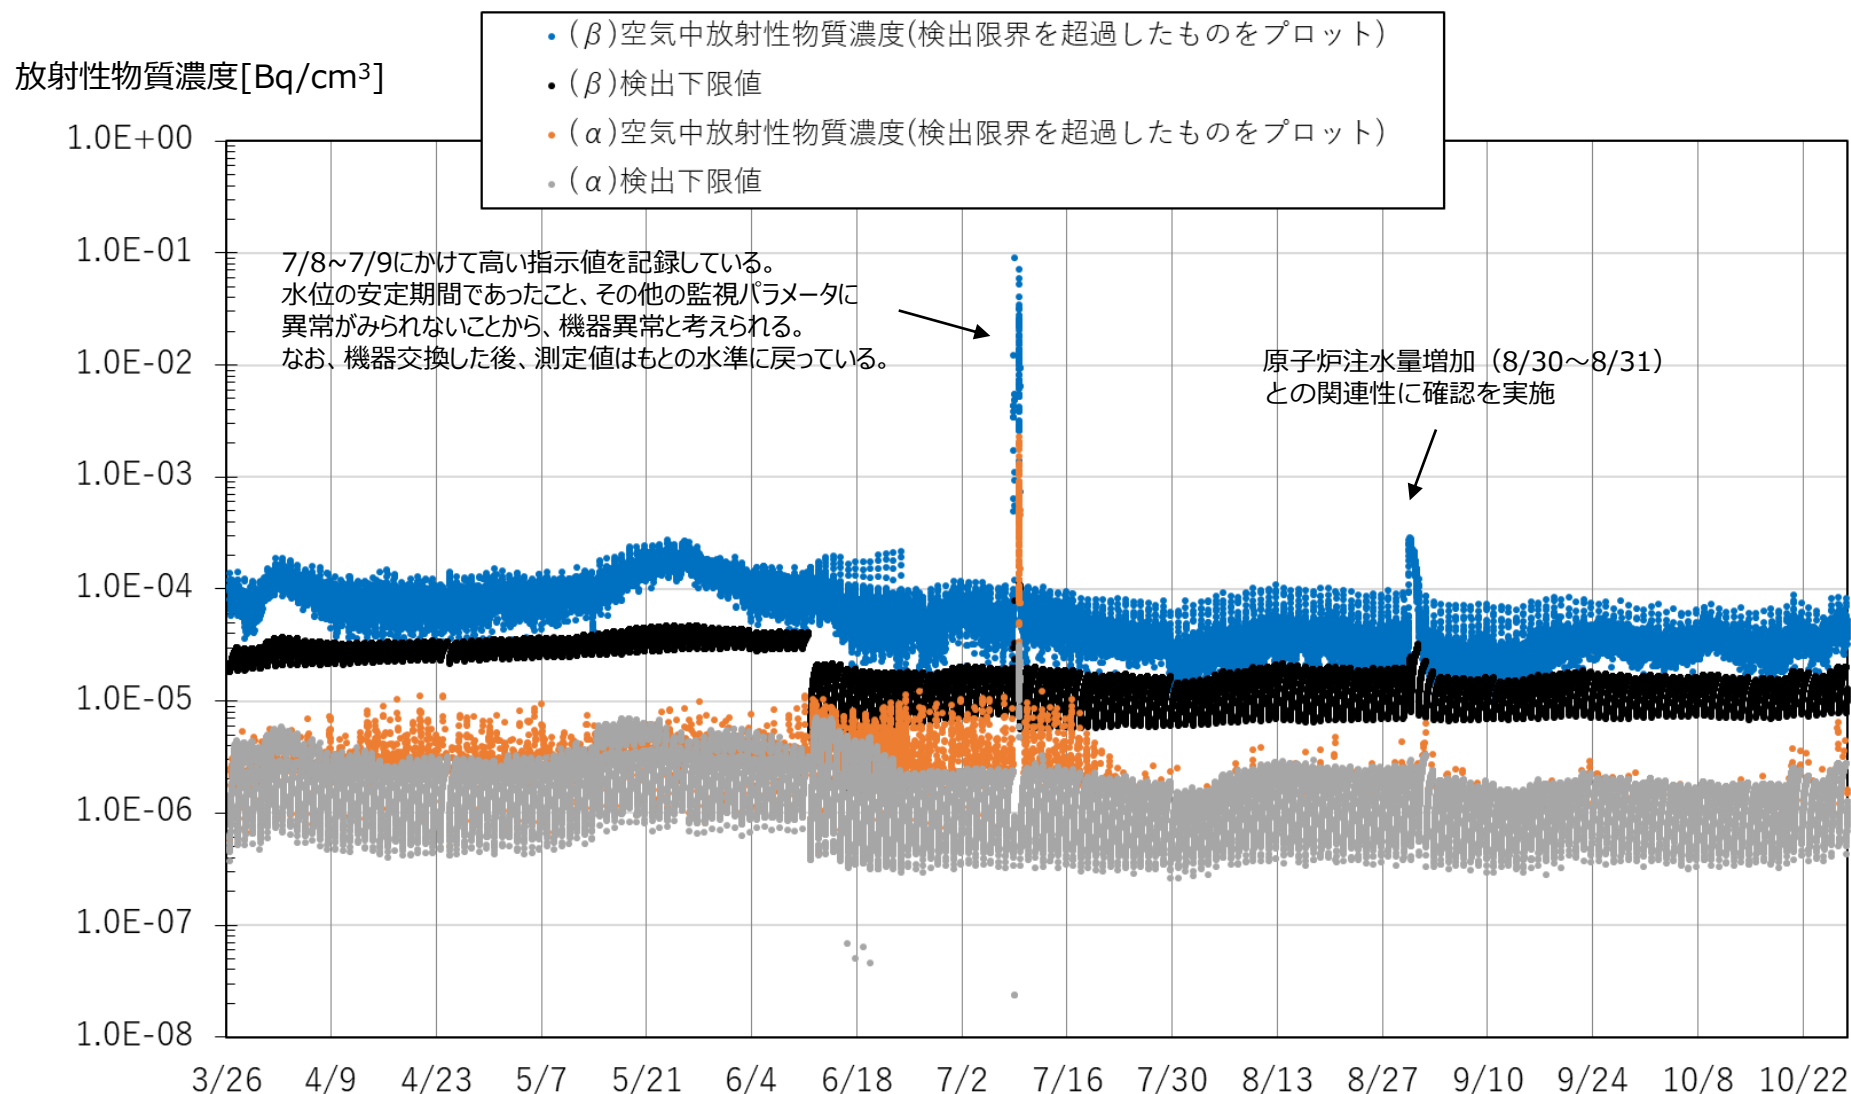
✓ 8/30～8/31に濃度の上昇がみられた。

過去の実績（5/25前後）と比較して同程度であるが、詳細確認を実施（次項）。

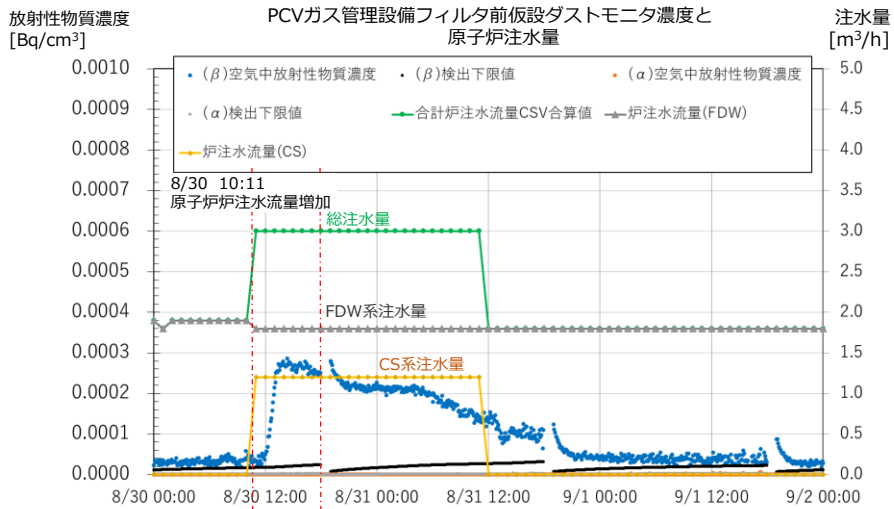
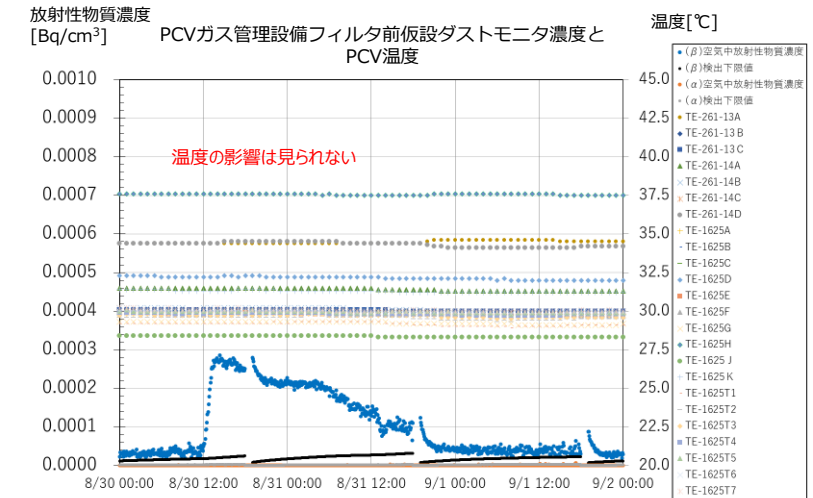
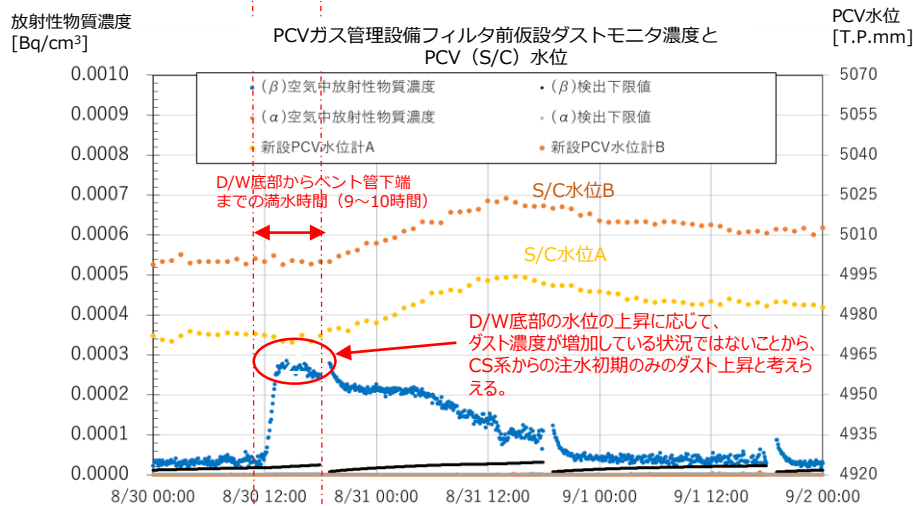
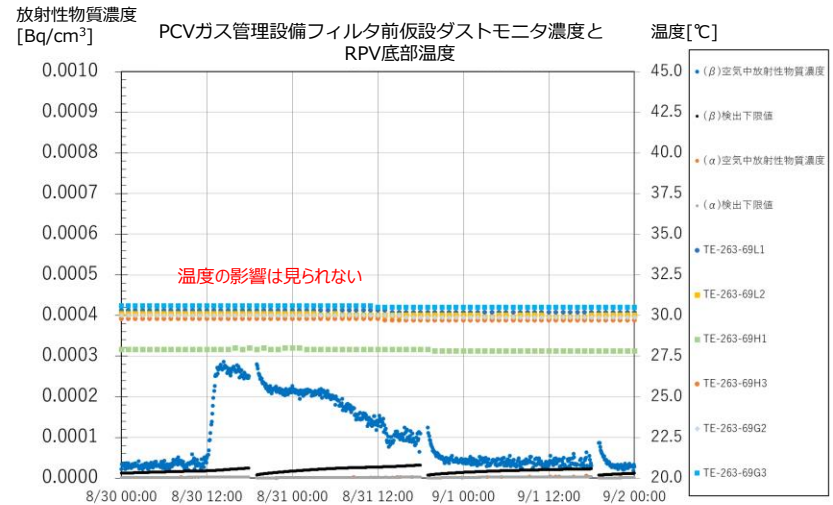
- ✓ 原子炉注水量増加は、CS系からの追加注水（約1.2m<sup>3</sup>/h）を実施。原子炉注水量増加直後よりダスト濃度の上昇がみられ、1～2時間程度で上昇後、緩やかに低下している。
- ✓ D/W底部からベント管下端までは、注水増加後9～10時間程度で満水（S/C水位の上昇により判断）になっているが、その間のダスト濃度の継続した上昇は見られない。
- ✓ よって、CS系注水開始初期に注水の流の変化により、一時的にダスト濃度が上昇したものと推定。

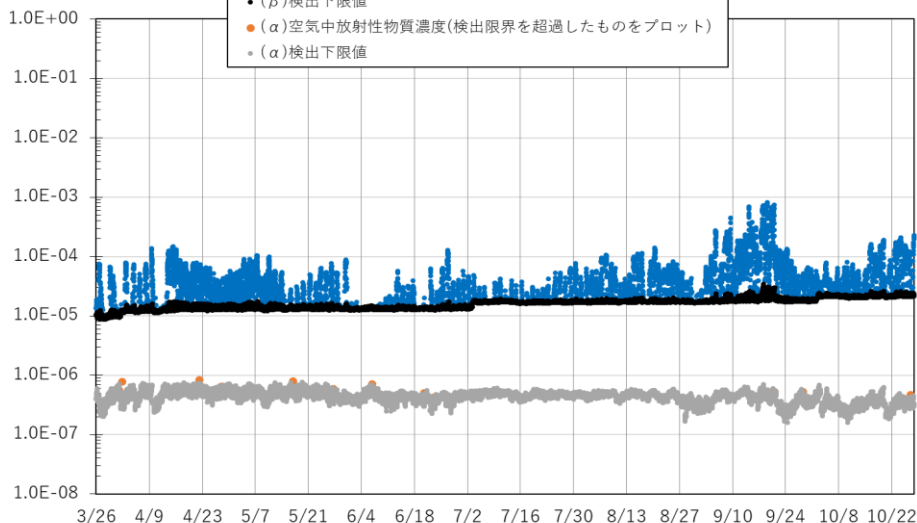
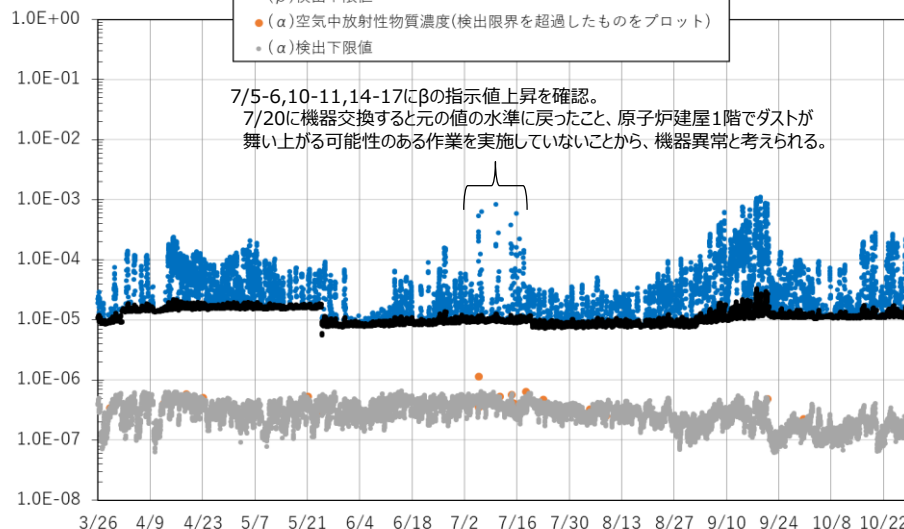
- ✓ PCV水位低下開始（3/26）以降の推移を示す。9月上旬から下旬の指示値は、中間地下階南東および1階南東共に、その他の期間と比較して若干高い状況がみられた。
- ✓ 8月中旬以降のPCV水位は約T.P.4970mm付近で変化なく、PCVガス管理設備フィルタ前仮設ダストモニタ濃度等の上昇は見られないことから、その他の要因について確認を実施した結果、滞留水移送に関連しているダスト濃度が上昇していることを確認※している。
- ✓ 1号機周辺の構内連続ダストモニタには、有意な変動は見られていない。

- ✓ 1号機の滞留水移送設備は、通常、循環運転時を行っており、滞留水水位が高くなった場合に、弁の切り替えによりPMBへ移送を行っているが、循環運転時にダスト濃度が上昇し、PMBへの移送時に低下する傾向がみられている。
- ✓ 9月上旬の滞留水移送ポンプの切り替え後、ポンプの性能差により、PMBへの移送時間が短くなり、循環運転時間が長くなっていることから、全体としてダスト濃度のレベルが上昇しているものと推定。
- ✓ なお、9月下旬にポンプの切り替えを実施した結果、ダスト濃度は元のレベルに低下していることを確認している。

7/5-6,10-11,14-17にβの指示値上昇を確認。  
7/20に機器交換すると元の値の水準に戻ったこと、原子炉建屋1階でダストが舞い上がる可能性のある作業を実施していないことから、機器異常と考えられる。

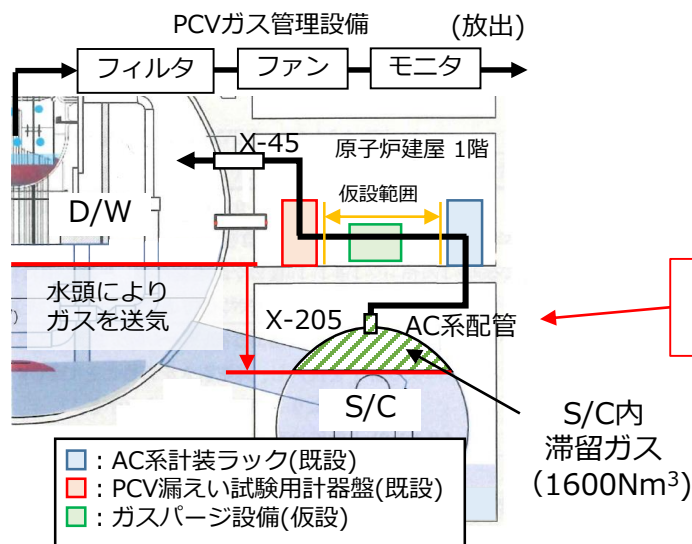
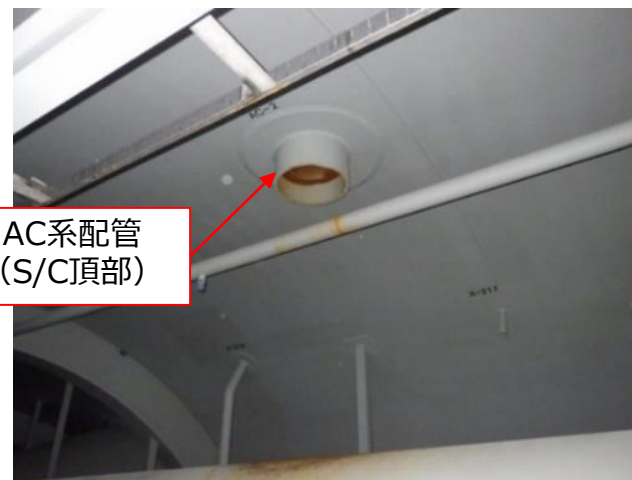
（参考）5号機AC系配管のS/C突き出し状況

- S/C内に滞留するガスの推定総量は約 $1600\text{Nm}^3$ であり、D/WとS/Cの水位差を利用してガスをD/W内に送気し、ガスはD/W内で拡散してからPCVガス管理設備を介して屋外へ放出する。S/CとD/Wとの接続は、既設の不活性ガス系(AC系)計装ラック(S/C頂部に接続)、PCV漏えい試験計器盤(D/Wに接続)、ガスパーシ設備(仮設)を用いている。
- 2023年12月よりガスパーシを開始しており、ガスパーシの期間短縮のため、これまでにD/W水素濃度管理値の変更やPCV窒素封入量・PCVガス管理設備排気流量の増加を実施している。今後、パーシ作業の最終段階において、パーシ作業で用いているAC系配管(S/C頂部に接続)が、S/C内に約30cm突出していることにより、S/C頂部にガス(約 $90\text{Nm}^3$ と試算)が残留するため、残留するガスのパーシ方法を検討中。

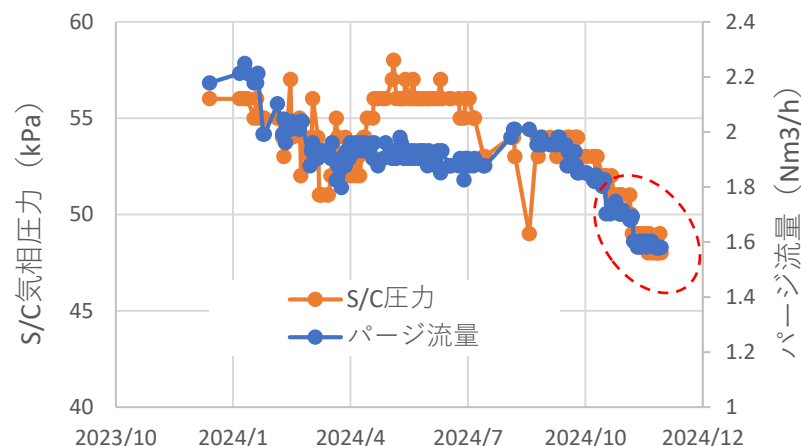
S/C気相圧力とパージ流量

- S/C滞留ガスの推定総量(約1600Nm<sup>3</sup>)のうち2024年11月末時点で約627Nm<sup>3</sup>のパージが完了し、現行パージ量(約30Nm<sup>3</sup>/週)を継続すると、2025年度上期中に(頂部残留ガスを除き)パージ完了の見込み。
- 至近の課題として、単位時間あたりのパージ流量低下を確認しており、原因はS/C気相圧(≒D/W水位とS/C水位の差)の減少と推定。対策としてダイヤフラム式ポンプ(金属接触による火花が生じない仕様)を用いたパージ設備による流量増加を計画しており、D/W水素濃度管理値の見直しと併せてパージ期間の短縮を図っていく。
- PCV(S/C)水位低下は、S/C滞留ガスのパージ完了後に実施する予定であるため、2025年度下期以降になると考えているが、S/C頂部に残留するガスの対応方法も検討中であり、今後もPCV水位低下時期の検討を継続していく。
