# 福島第一原子力発電所における不具合の詳細とトラブルの対応状況について

1 3号機燃料取扱作業における不具合 P. 2~6

2 1・2号機排気筒解体作業における不具合 P. 7~10

3 トラブルの対応状況 P. 11~13

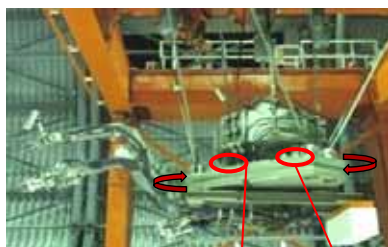
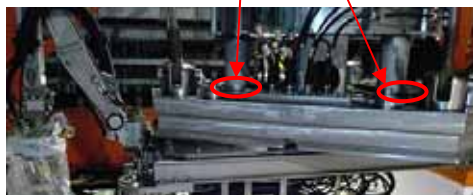
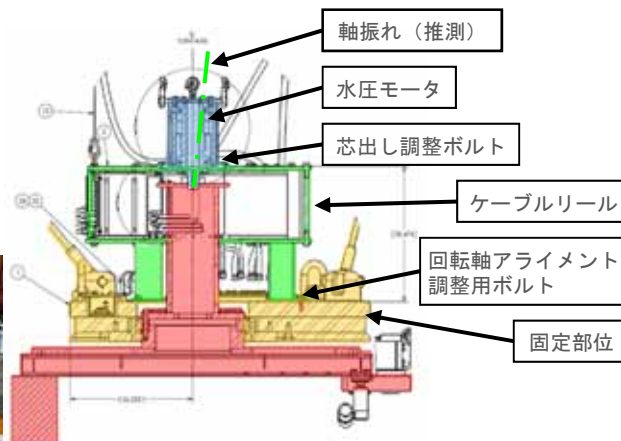
2019年9月3日、燃料取り出しの準備作業をしていたところ、燃料取扱機のテンシルトラス※がスムーズに旋回しない不具合を確認しました。

テンシルトラスの回転軸アライメント調整用ボルト※の締め付けに伴い、水圧モータの軸振れが発生し、摺動抵抗が増加したことと、水圧モータ内部のシール※部からの漏れにより回転動力が低下したことが原因と推測しました。

水圧モータの交換を行いました。  
交換後、旋回調整及び動作確認を実施しました。

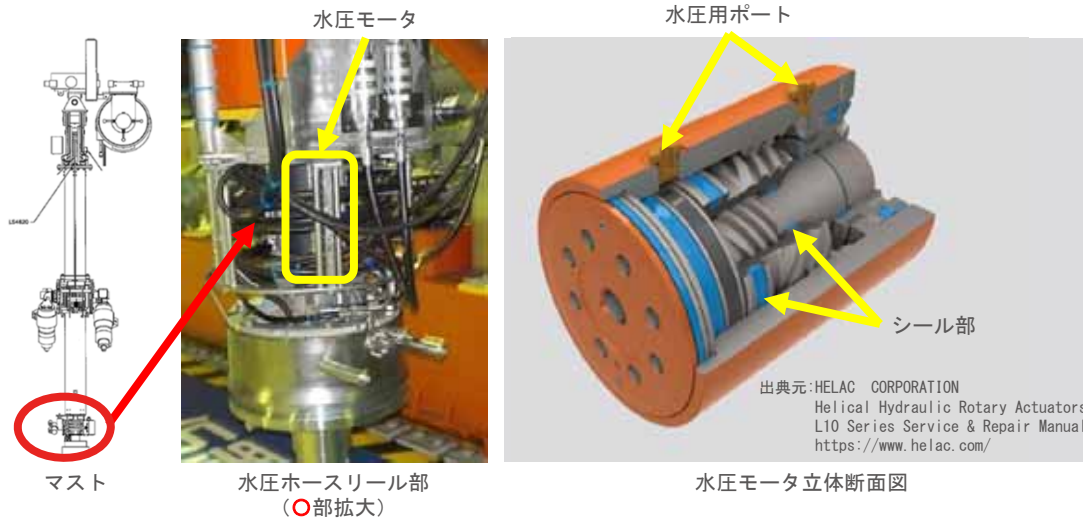
2019年9月9日、燃料取り出しの準備作業をしていたところ、燃料取扱機のマスト※がスムーズに旋回しない不具合を確認しました。

水圧モータ内部のシール※部からの漏れにより水圧モータの回転力が低下したことが原因です。

水圧モータの交換を行いました。  
交換後、旋回調整及び動作確認を実施しました。

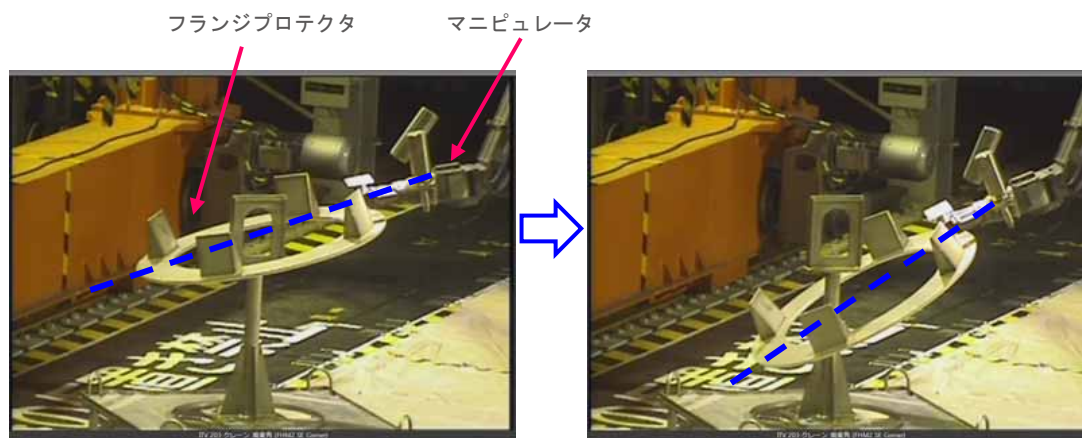
2019年10月15日、燃料取り出し準備作業時にフランジプロテクタ※を把持した状態で、関節の操作のために固定解除の操作を行いました。その際に、マニピュレータ※の手首が下がり、把持していたフランジプロテクタが下がる不具合を確認しました。

関節制御用駆動装置※内部のシート部から僅かに圧力（作動流体）が低圧側に漏れたことによる持ち上げ力の低下と推定しました。

当該間接部以外の部位は健全であること並びに当該間接の固定解除をしない運用とすることで安全に作業が実施できることを動作試験にて確認したことから、がれき撤去を再開しており、継続使用について検討しています。  
なお、フランジプロテクタ設置作業については代替策（燃料取扱機補助ホイストまたはクレーン補巻を使用）にて対応可能の見込みです。

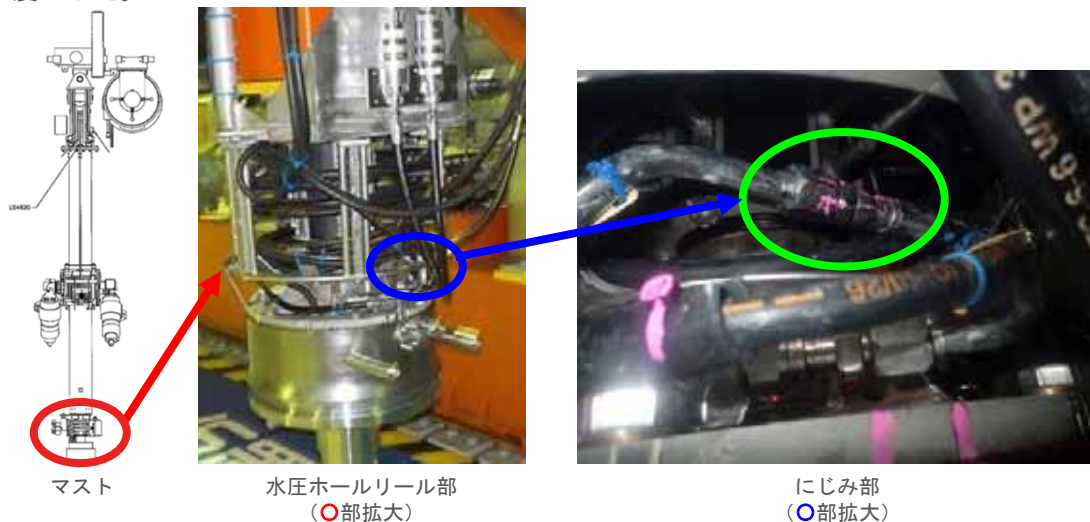
2019年10月15日、マニピュレータ※でのフランジプロテクタ※の把持状況の確認のため、当社監理員が現場に出向した際に、マスト※下部に作動流体の滴下痕があることを確認しました。にじみ箇所はマストの水圧ホースと配管の継手部で、にじみは約13秒に1滴程度でした。

マスト水圧モータ後の旋回調整時に、水圧ホースが当該継手部を引張り、捻れの力が発生したため、継手部の緩みが発生したと想定しました。

当該接続部を取り外し、水圧ホースが当該継手部を引張らないように再接続を実施しました。  
再接続後には、動作確認を実施しました。

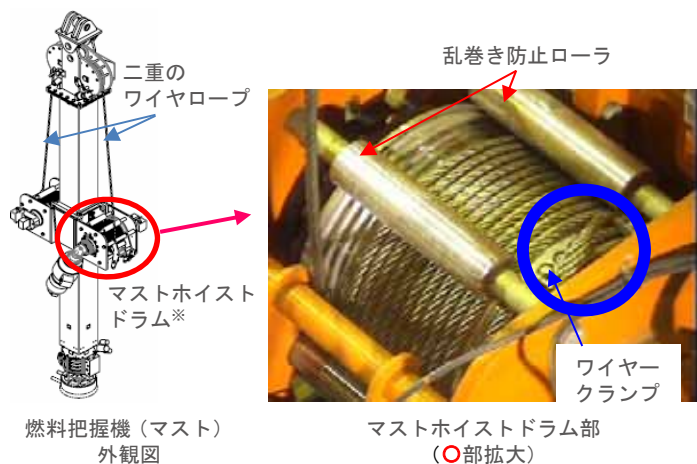
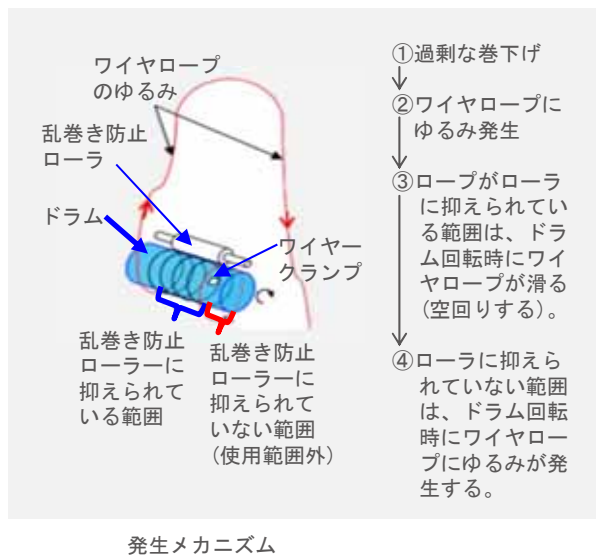
2019年10月18日、燃料取扱機マストを操作していたところ、マストホイスト※2のマスト昇降用ワイヤロープに乱巻きが発生し、一部が潰れていることを確認しました。

また、点検に伴うマストのツール取外・取付作業において、接続確認のためにマストが着座した後も引き続き巻き下げ操作を実施していたことを荷重計等の記録にて確認しました。

マストの過剰な巻下げによりワイヤロープが緩み、乱巻きが発生しました。ワイヤロープに乱巻きが発生した状態で巻き上げ操作を行ったことにより、ワイヤロープが乱巻き防止ローラの支柱に挟まったことが原因です。

ワイヤロープの交換を準備中です。また、乱巻き発生時の再発防止対策を検討中です。

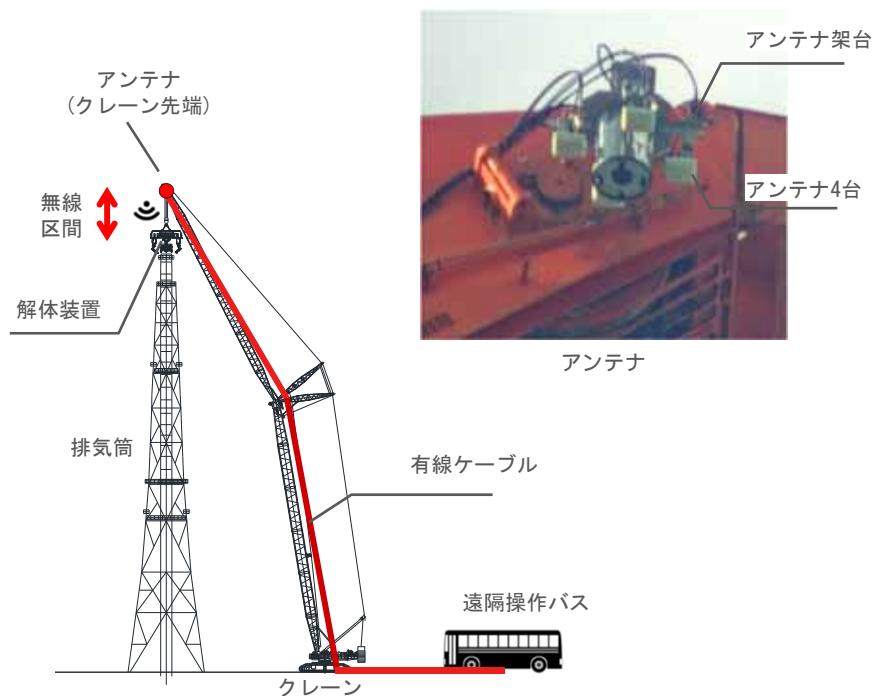
2019年9月12日、排気筒解体作業開始前の準備作業時に、通信状態の異常が確認されました。

9月15日に一度クレーンを伏せた状態でクレーン先端に取り付けてある通信設備の確認を実施したところ、4台中3台のアンテナ内部への浸水（各50cc程度）を確認しました。

浸水が確認されたアンテナの水抜きを実施しました。水抜き穴から雨水が浸入しないようにカバーを設置しました。（4台中4台に設置済）  
今後、天候の状況を見ながら、計画的にクレーン伏せ時に雨水浸入が無いか確認を行います。

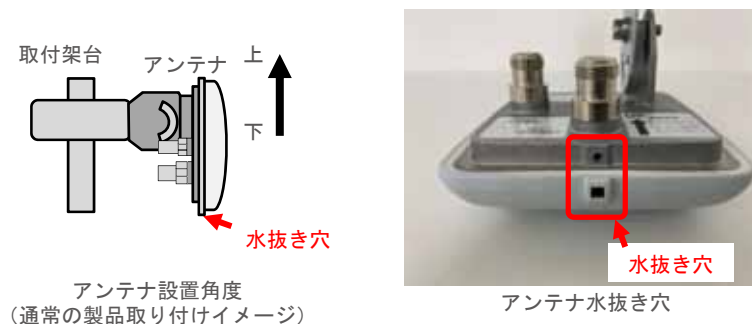
当該アンテナについて、メーカーが取扱説明書で示す設置角度は、送信面正面が水平±45度の範囲に向く角度でした。一方、今回工事では、クレーン先端直下の解体装置側アンテナと通信を行うため、アンテナを下向きに設置していました。

結果として、アンテナ水抜き穴から雨水が浸入して内部に溜まり、通信不具合を発生させたと判断しました。

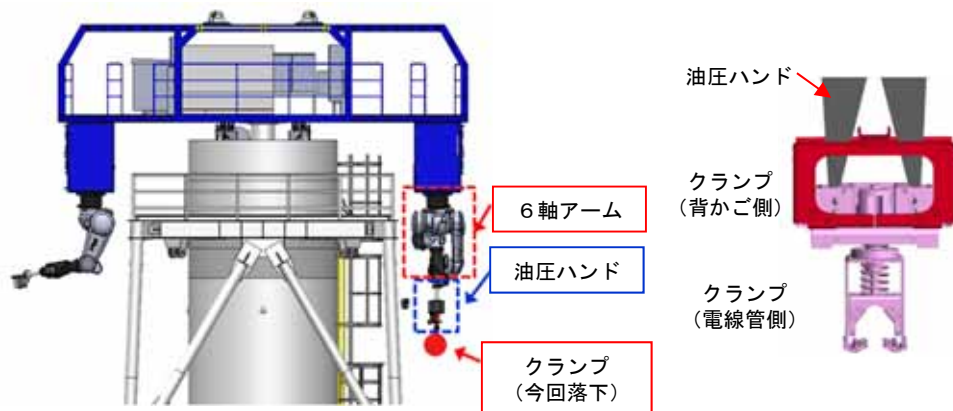
2019年10月27日、6軸アームに付けている油圧ハンドで把持していたクランプ※が切断対象であった電線管に取り付ける前に6軸アームを下に向けた際に排気筒真下に落下しました。

- ① 油圧ハンドとクランプの接触部のかかりが不十分のため、ゴムの摩擦でクランプを把持していましたが、ゴムとクランプの接着面が弱まり落下したと推定しています。
- ② 油圧ハンドとクランプの把持状態の確認が不十分でした。
- ③ 落下防止線の取付を失念していました。

- ① 油圧ハンド先端とクランプの接触部形状を見直しました。（ゴム取り外し）

- ② 油圧ハンドによるクランプの把持について、以下のとおり手順を見直しました。
  - ・水平状態に加えて、油圧ハンドを下向きにした状態でも把持状態を確認する。（目視確認およびクランプを揺り動かしてもずれないことを確認）

- ③ 落下防止線について、以下のとおり手順を見直しました。
  - ・クランプは落下防止線を取り付けてから現場に持ち込む。
  - ・落下防止線の取り付けについて、現場責任者が確認するほか、装置吊り上げ前に本部に取付を確認した旨の報告を受けてから作業を開始する。

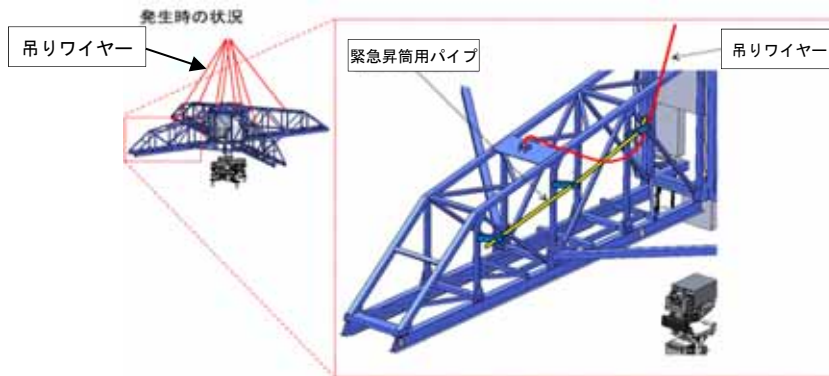
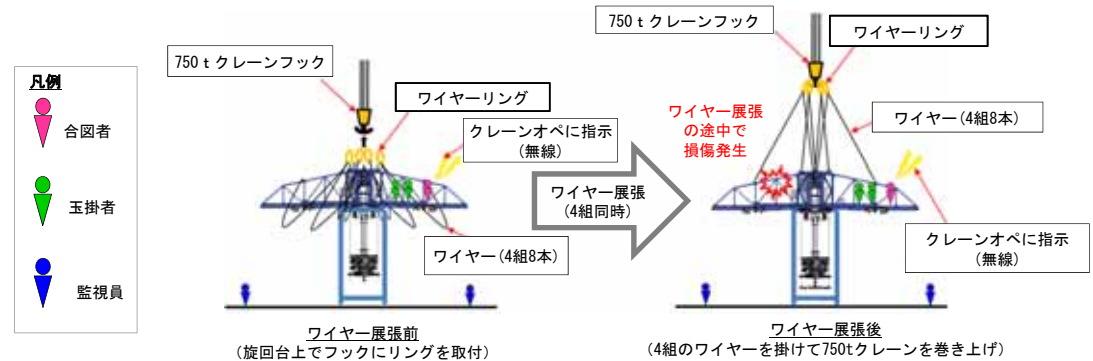
2019年11月11日、鉄塔解体装置（主柱材切断装置）取り付けのため、鉄塔解体装置を吊っているワイヤー整線作業においてワイヤーを巻き上げた際鉄塔解体装置と吊り上げ用ワイヤー（吊りワイヤー）が接触し、鉄塔解体装置と吊り上げ用ワイヤーの一部が損傷しました。

吊り上げ用ワイヤー（4組8本）をクレーンフックに取り付け、展張させる作業において同時に展張しようとした際に引っ掛かりに気づくのが遅れたことが原因と推定しています。

吊り上げ用ワイヤー（4組8本）のクレーンフックへの取り付けを1組（2本）ずつ行う手順とし、作業員の監視がより行き届くように見直します。

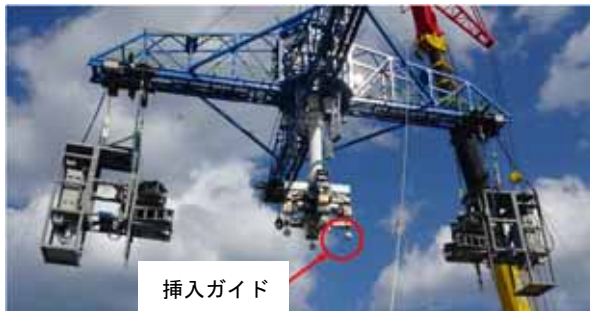
2019年11月15日、鉄塔解体装置を排気筒筒身へ設置する作業を行っている際、一時的な強風により鉄塔解体装置が回転しながら振れたことにより挿入ガイド※が筒身に過大に接触し落下しました。（4箇所中1箇所落下）

実証試験において、風による解体装置の揺れ・回転の制止に、本来の用途とは異なる挿入ガイドを使用することが有効であったことから、今回も同様な運用を行っていました。

- ① 挿入ガイドを本来の用途以外に使用しないことを手順書に明記。
- ② 装置の吊り上げ設置時、風により装置の揺れや回転が制御できない場合は安全な位置まで退避させる。

- ① 挿入ガイドを固定するワイヤーが切れ難い構造とするため、金属製シャフトと挿入ガイドの接続部に樹脂製のクッション材を追設。
- ② 落下防止ワイヤーについて二重化する。
