2月13日に発生した地震による福島第一原子力発電所の対応状況について

1 2月13日の地震発生後の福島第一原子力発電所の状況

2 1号機及び3号機原子炉格納容器における水位低下について

タンクずれ発生状況と対応について

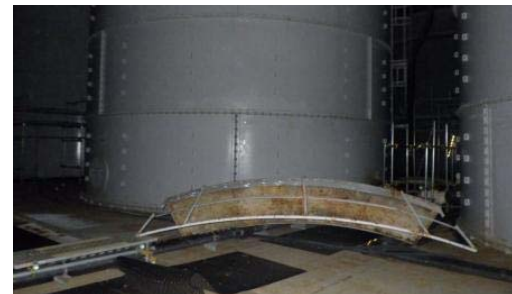
- ・ タンクフランジ下部からの漏えい
貯留水は、5、6号機滞留水及び淡水化装置の戻り水
漏えいは、5箇所で鉛筆芯約1本分
- ・ フランジタンク歩廊落下
- ・ 滞留水移送ライン周辺の陥没
- ・ 大型メンテナンス建屋北側壁面パネルが落下
- ・ 淡水化装置のフィルタからの滴下
- ・ 瓦礫保管エリア一時保管施設でのコンテナ傾き及び転倒
- ・ 窒素ガス分離装置C号機の流動変動

フランジタンク歩廊落下

2月14日（0:55～13:51）のパトロールの結果、下記等を確認しましたが、設備運転への支障は無く、けが人もいませんでした。損傷等は修復を実施します。

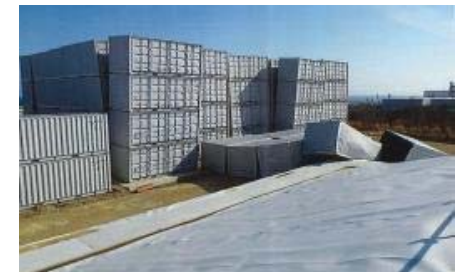
瓦礫保管エリア一時保管施設での
コンテナ傾き及び転倒

午前3時50分頃 運用補助共用施設パトロール完了
 パトロールで、同施設内の使用済燃料プール付近において、地震の揺れでプール水が溢水したと思われる水溜りを確認。溢水の継続はなく、外部への影響なし。なお、運用補助共用施設は、その他異常なし。
 場所：運用補助共用施設内使用済燃料プール
 ・ $6\text{m} \times 0.1\text{m} \times 1\text{mm}$ （約600cc）
 午前3時35分 モニタリングポスト 異常なし確認
 午前3時47分 気象観測装置 異常なし確認
 午前5時00分頃 FタンクエリアH3タンクフランジ下部から、水の漏えいを確認。タンクの貯留水は、5・6号機建屋内地下に溜まっていた滞留水。漏えいした水は、堰内に留まっており、外部への影響はない。その後、連結弁を閉め、当該タンクを隔離したが、漏えいはタンク下部フランジ5箇所から継続している。午前6時45分頃までに、次の設備について、異常なしを確認
 1～4号機設備のうち、
 ・原子炉注水設備
 ・原子炉格納容器ガス管理設備
 ・窒素ガス封入設備（A系、B系、非常用）
 ・使用済燃料プール冷却設備
 午前10時46分頃 J9タンクエリアで水溜りがあることを確認。漏えい防止拡大を防ぐために設置した堰の中に留まっており、外部への漏えいは確認していない。
 その後、水溜りの水を分析した結果、塩分濃度が0%、pHが8、放射能濃度がバックグラウンドと同等であることを確認。これにより、当該水は、塗装面とコンクリート堰の間に染み込んでいた雨水と判断。
 午後1時01分 滞留水移送について設備に異常が無いことを確認したことから、1号機原子炉建屋からプロセス主建屋への滞留水移送を再開。他の建屋についても、滞留水移送を順次再開する
 午後1時26分 物揚場排水路の水を分析した結果、セシウム137で2.3Bq/L、全βで7.3Bq/Lであり、通常値であることを確認。
 午後1時51分 すべての「区分Ⅲ」パトロールが完了。モニタリングデータに有意な変動がないことをあらためて確認。なお、廃棄物関連施設のパトロールにおいて、瓦礫保管エリア一時保管施設のコンテナの一部に傾きや転倒が確認されているが、内容物の飛散がないことを確認。

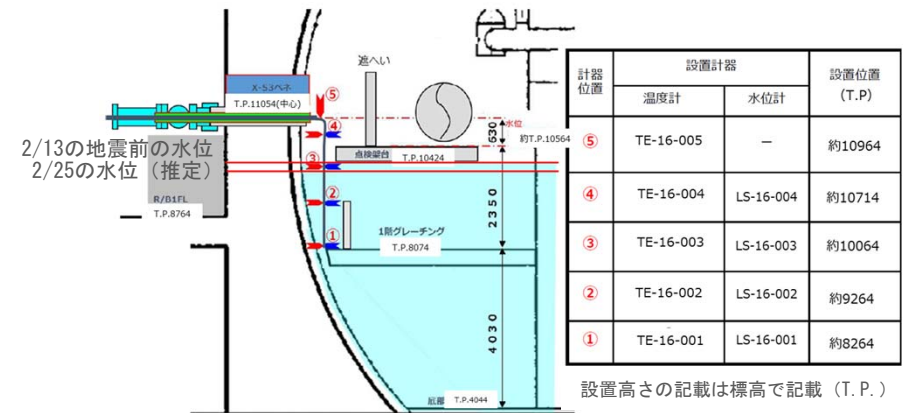
1号機 原子炉格納容器温度計・水位計の設置高さ

2月21日、1号機において原子炉格納容器圧力が低下し、大気圧とほぼ同等の微正圧で推移しています。通常、原子炉格納容器圧力は、酸素の混入防止の観点から、大気と同等以上、窒素封入量が原子炉格納容器ガス管理設備の排気流量を上回るよう管理しています。

原子炉格納容器圧力低下時の原子炉格納容器水位は、水位計接点L3と温度計T2の間にあると想定していることから、真空破壊ラインペローズまで水位が低下したことにより、原子炉格納容器内圧力が低下したものと推定しており、原子炉注水停止試験についても同様の事象が確認されています。

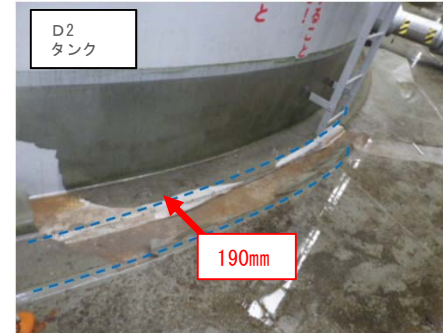
2021年2月14日に、タンク(1,074基)のパトロールを実施し、2月15日から2月24日まで、全タンクを調査した結果、53基のタンクで位置ずれが確認され、最大190mmのずれを確認しました。特にDエリアの、連結管を運用しているR0淡水、ストロンチウム処理水を貯留しているタンクに滑動(ずれ)がありました。また、Dエリアでメーカー推奨変位量を超過する連結管を8箇所確認しましたが、詳細点検を実施しているので、今後、増える可能性があります。また、Dエリア以外でも、メーカー推奨変位量以下のタンクの滑動を確認しています。

タンク滑動および防水塗装損傷
(堰内は少量の雨水が滞留)

変位が確認された連結管については、準備が整い次第、交換を進めます。今後、敷地内で得られた地震計のデータも踏まえながら、地震対策の必要性や地震発生時の対応手順の見直し、部品の在庫確保等について再検討します。

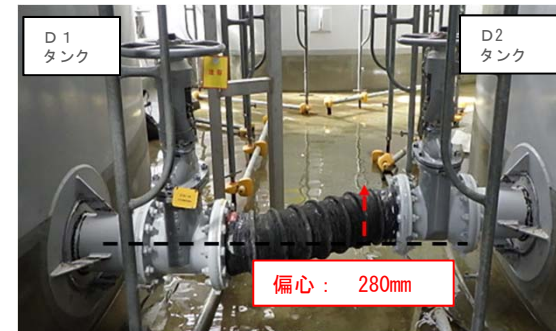
連結管(D1-D2間)
(堰内は少量の雨水が滞留)
