2号機PCV内部調査について

2017年1月26日

東京電力ホールディングス株式会社

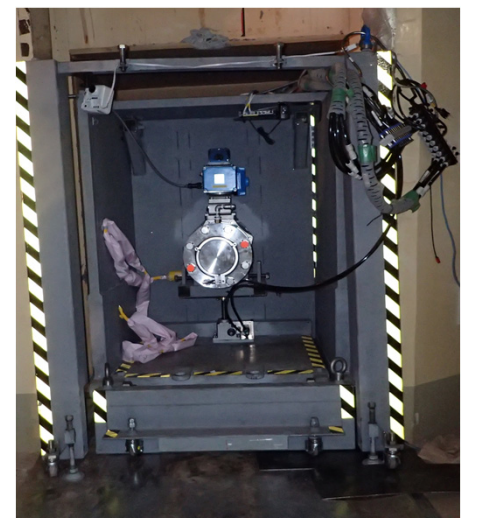
2号機X-6ベネ穴あけ完了後の現場状況

X-6ベネ穴あけ完了時間
2016/12/24 6:22

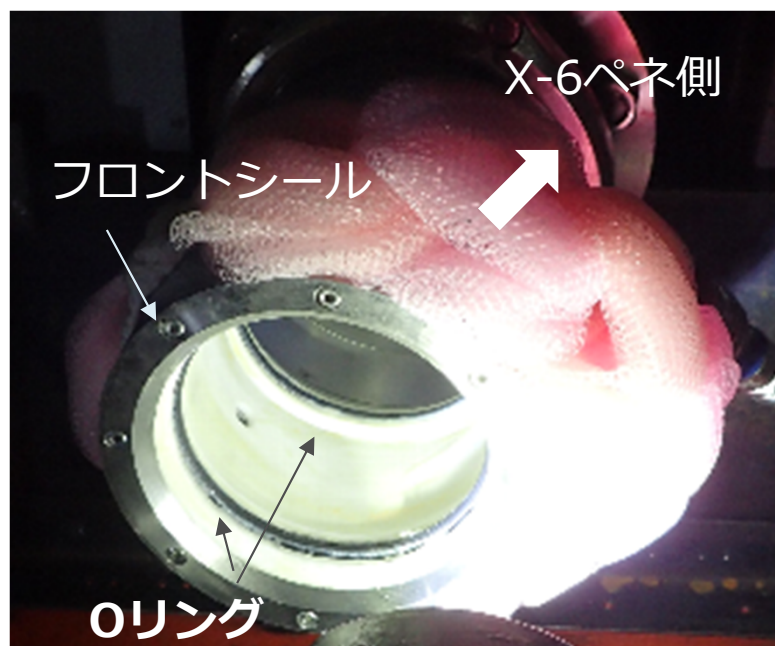
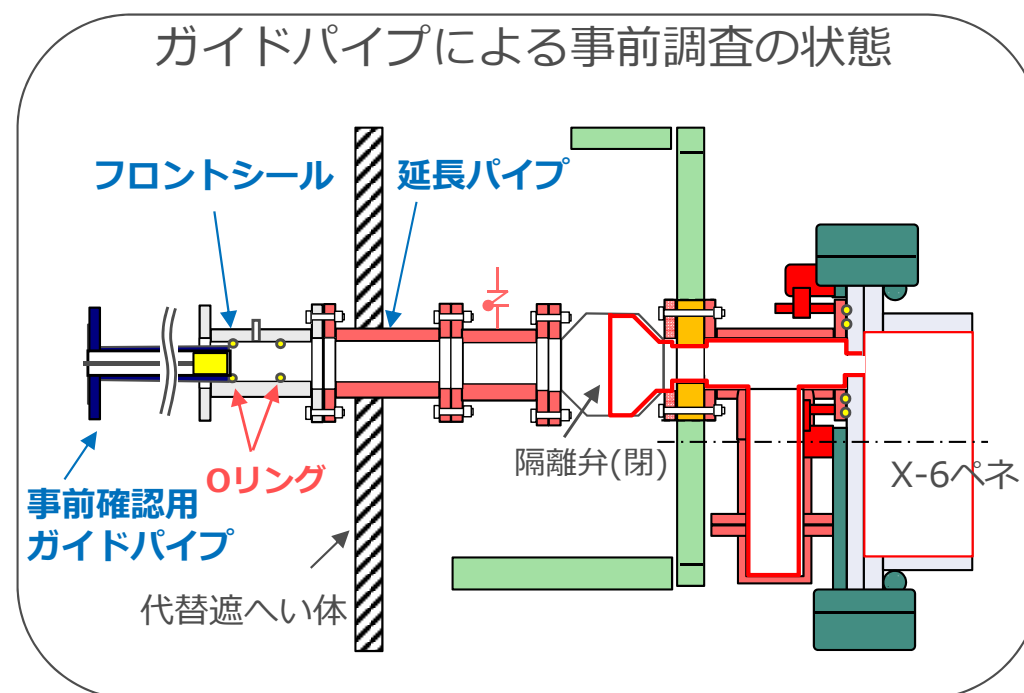
4. PCV内部調査 (A2調査) ガイドパイプによる事前調査状況

- 24日、原子炉格納容器内部調査におけるX-6 ペネトレーション内の事前調査を実施するため、隔離機構ユニットに接続した**延長パイプ・フロントシール**に、ペネ内事前調査用の**ガイドパイプ**を挿入しようとしたところ、入り口付近にて挿入できなかった。このため、作業を中断した。
- 原因調査の結果、フロントシールに取り付けられている**Oリング**が温度低下により硬化したため、ガイドパイプと干渉したと推定した。(ガイドパイプ： $\Phi 110\text{mm}$ 、Oリング： $\Phi 109.6\text{mm}$)
