燃料デブリ取り出し準備 スケジュール

2号機原子炉格納容器内部調査について

2017年2月23日

1号機PCV内部調査について

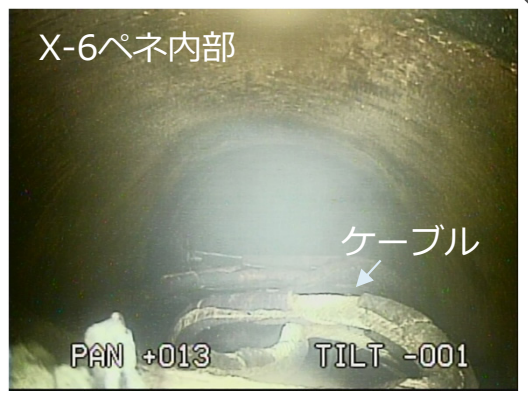
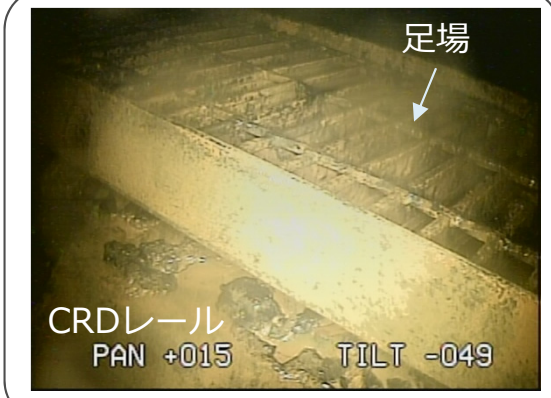
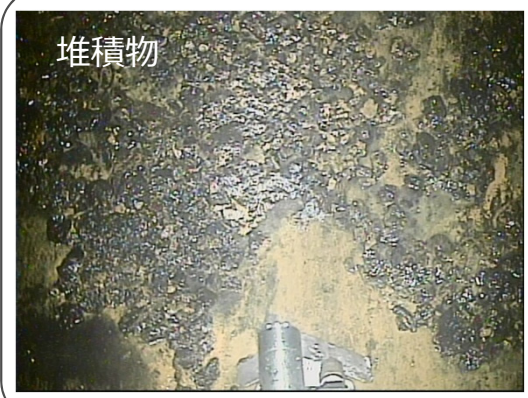
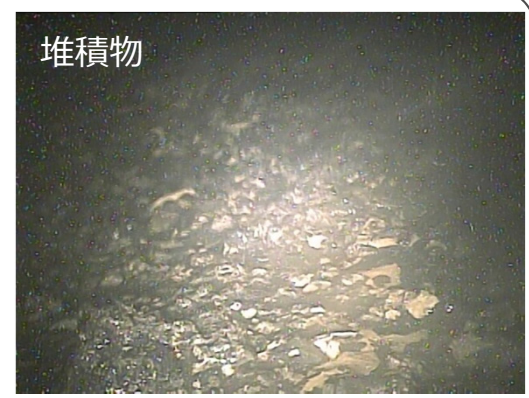
4-1. 調査結果 (X-6ペネ～CRDレール)

- X-6ペネ内に想定通りCRD交換機のケーブルがあることを確認
- ケーブル被覆 (クロロプレンゴム) が消失していることから熱分解温度を考慮すると300℃を超えたと想定される

- CRDレール上の堆積物は、黒いペースト状のものと、薄い破片状の物体や小石状の物体が混ざり合っていることを確認
- 確認できた範囲で、CRDレール上部の堆積物は柔らかいが、下部の堆積物は固着している

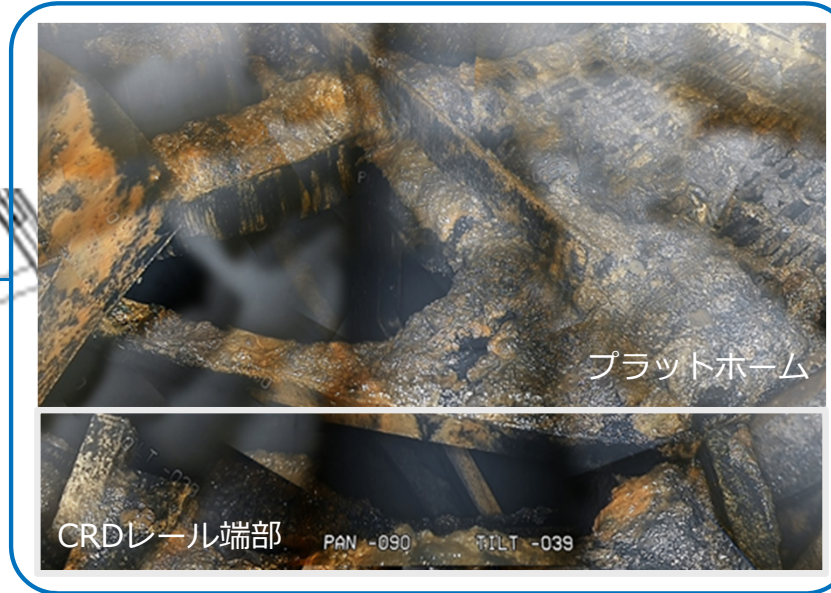
4-2. 調査結果 (ペDESTアル入口部付近)

- CRDレーンとプラットホームの間に想定通り隙間 (約150~40mm) を確認
- プラットホーム内にも堆積物を確認

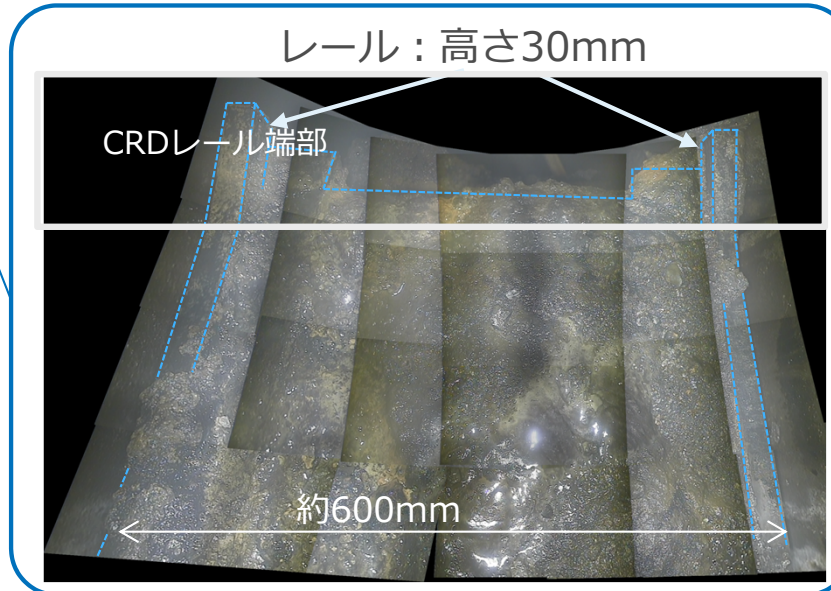
上図と同一部位

- CRDレーン端部全面に堆積物を確認
- 堆積物の一部はCRDレーンの縁を乗り越えていることを確認

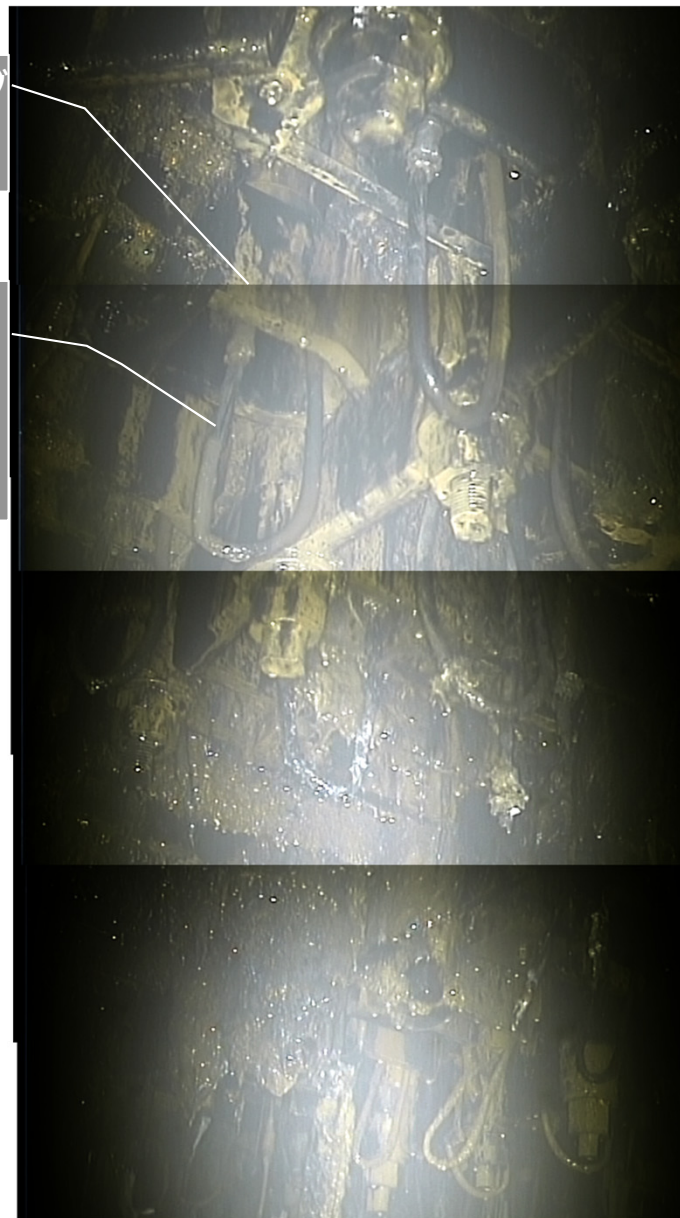
4-3. 調査結果 (ペDESTアル内部 CRDハウジング近傍)

・ペDESTアル入口近傍のCRDハウジングサポートには大規模な損傷は見られない

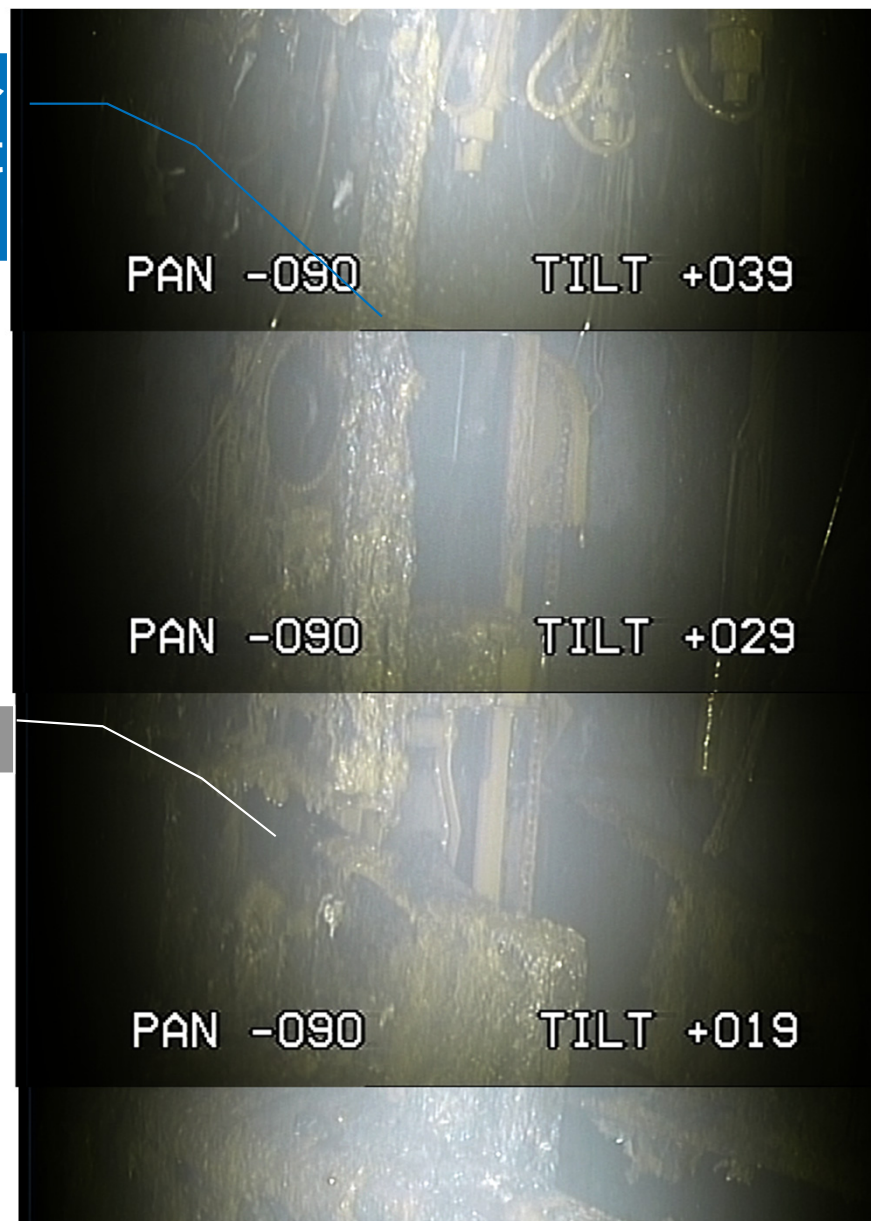
4-4. 調査結果 (ペDESTAL内部 CRD交換機近傍)

TIP案内管サポート
と思われる構造物に
付着した堆積物

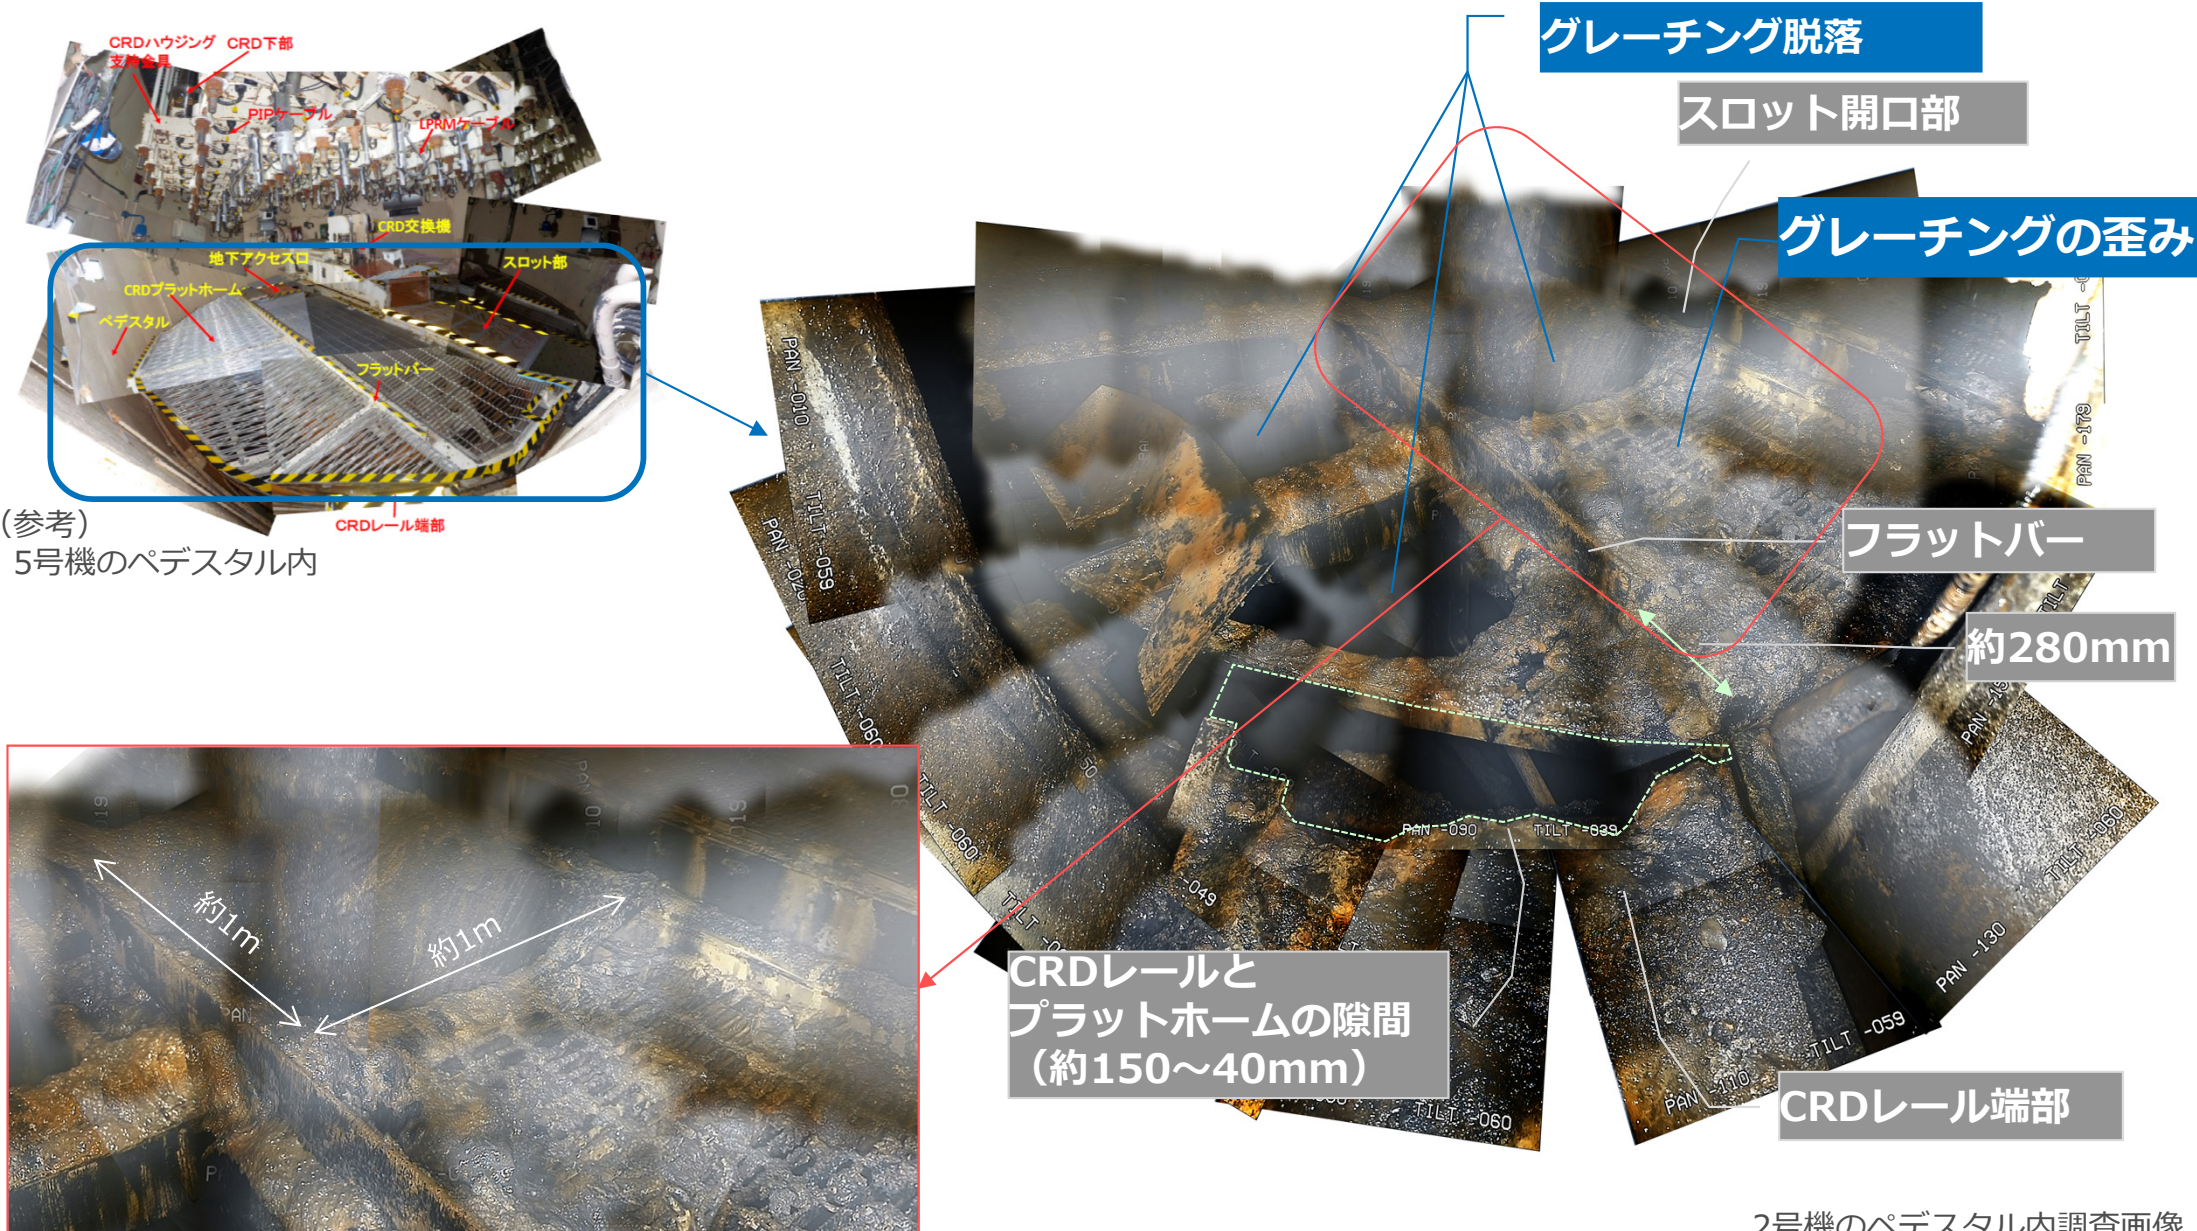
2号機のペDESTAL内調査画像

CRDレール (堆積物あり)

グレーチングが
脱落している範囲

グレーチングの状況が
不明な範囲

グレーチングが
存在している範囲
(堆積物あり)

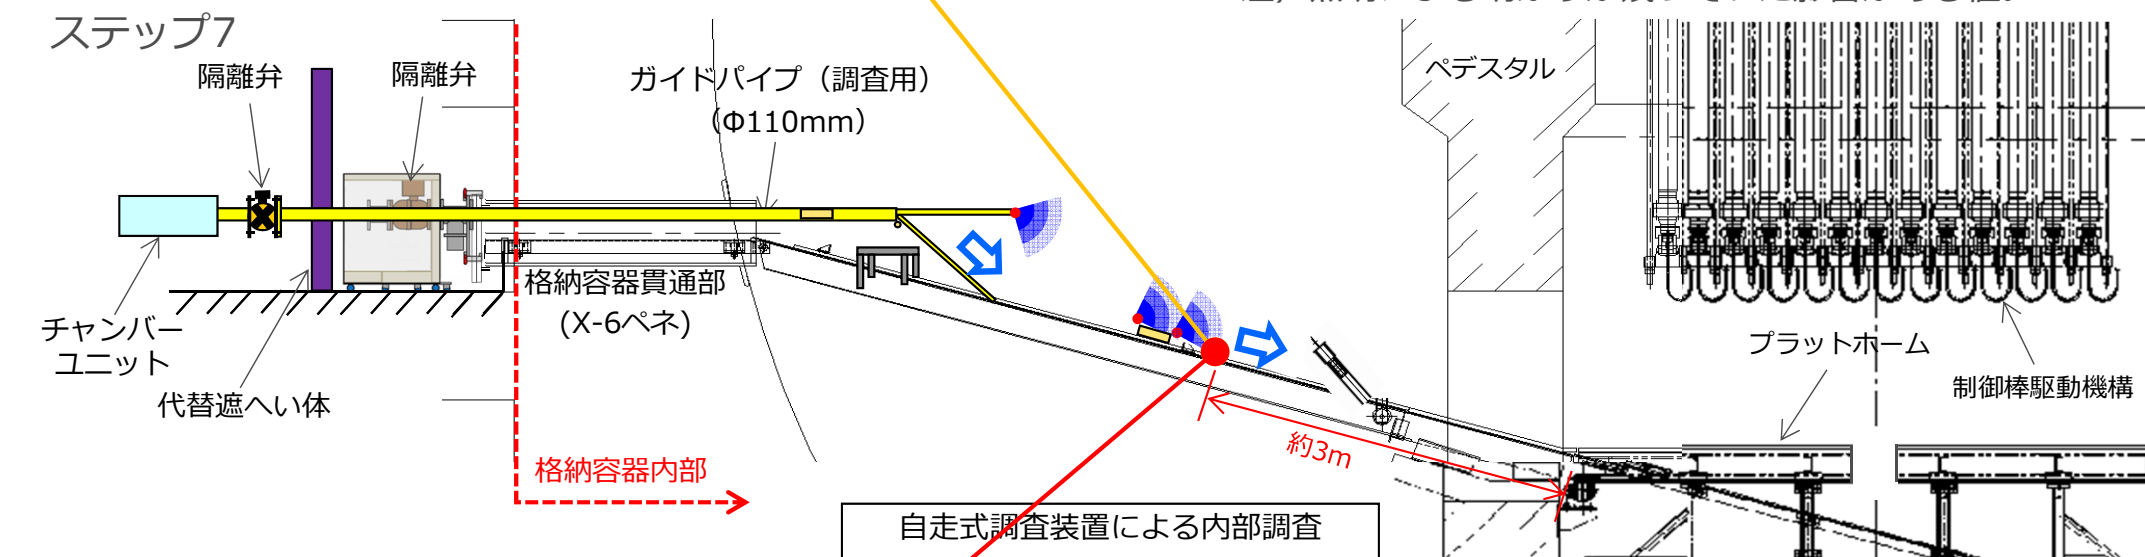
4-6. 調査結果 (温度・線量)

線量率

約210Sv/h※

※・約4分間の積算線量より算出
・カメラノイズによる推定値：約5~13Sv/h
注) 照明による明かりが残っていた影響がある値。

温度

16.5°C

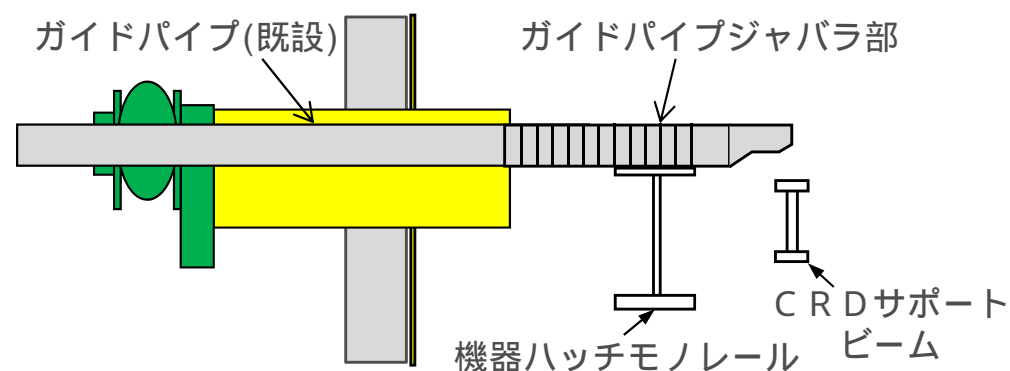
ガイドパイプ(既設)の先端詳細図

ガイドパイプ(既設)の先端はジャバラ部があるが、2015年4月のPCV内部調査時にジャバラ部に若干の段差が認められている。今回の調査を開始するにあたり、自走式調査装置通過時の引っ掛かりを防止する観点から、ガイドパイプを取り替える

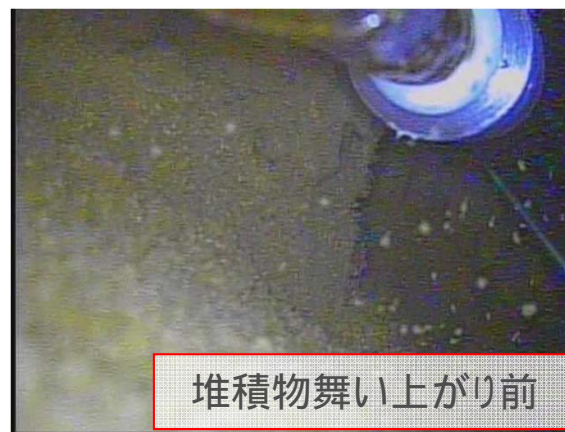
常設監視計器再設置時の堆積物の状況

- 前回のPCV内部調査(2015年4月)後，常設監視計器を再設置した際にPCV滞留水中に堆積物の舞い上がりが確認されている。
- PCV内底部の堆積物は今後のPCV内部調査やデブリ取出しの際に障害となる可能性があることから，堆積物の同定と回収・処分方法を検討するため，サンプリングを行う。
- サンプリングした堆積物については，グローブボックス内にて簡易蛍光X線による分析を行うことで，堆積物の成分を調査する。
