2号機原子炉格納容器内部調査について

2017年12月21日

東京電力ホールディングス株式会社

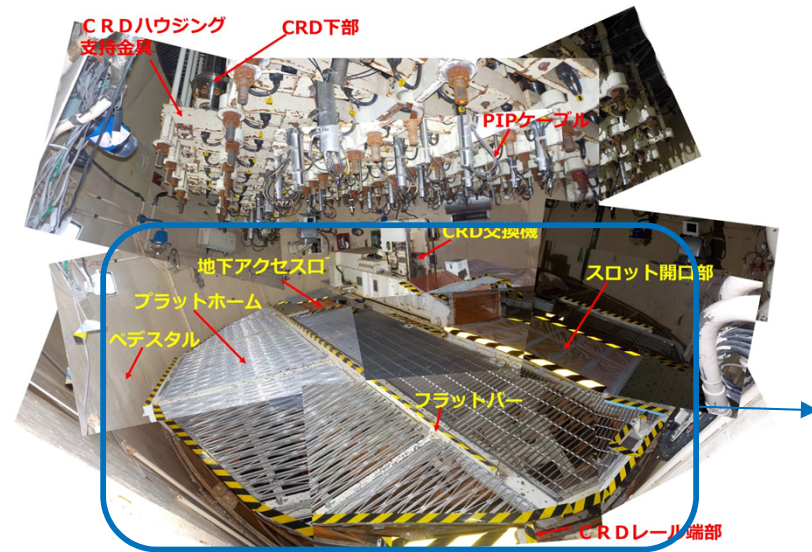
- 2017年1～2月に実施した原子炉格納容器（PCV）内部調査のうち、ガイドパイプによるペDESTAL内事前調査にて、ペDESTAL内のグレーチングが一部脱落していることを確認
