1-4号機SGTS室調査の結果について

2021年3月25日

東京電力ホールディングス株式会社

2号機のシールドプラグ高濃度汚染の調査について (作業箇所の線量測定結果等の速報)

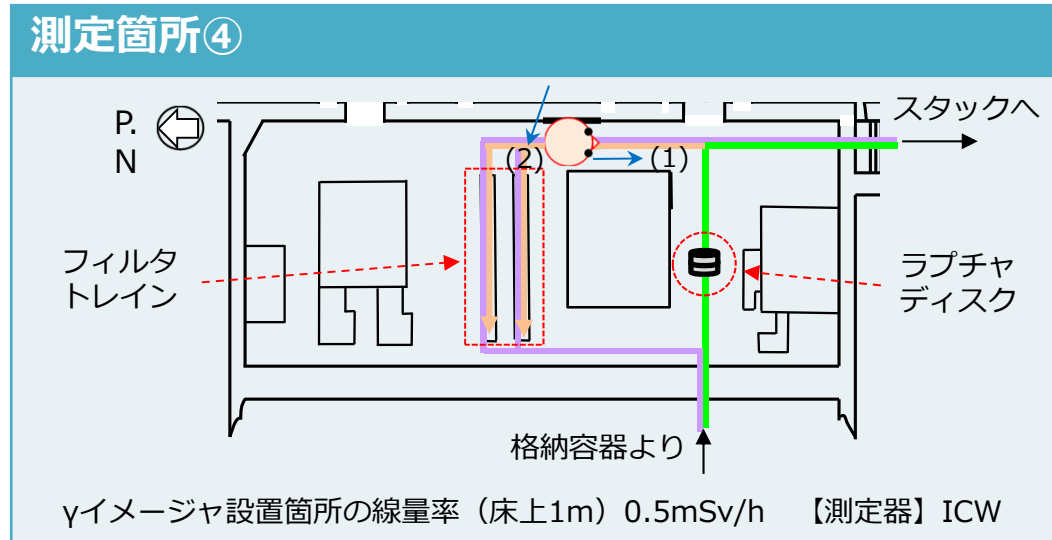
矢視(1)

【表面線量率】
 ① 3.3mSv/h
 ② 3.7mSv/h
 ③ 3.3mSv/h
 【測定器】
 テレテクター

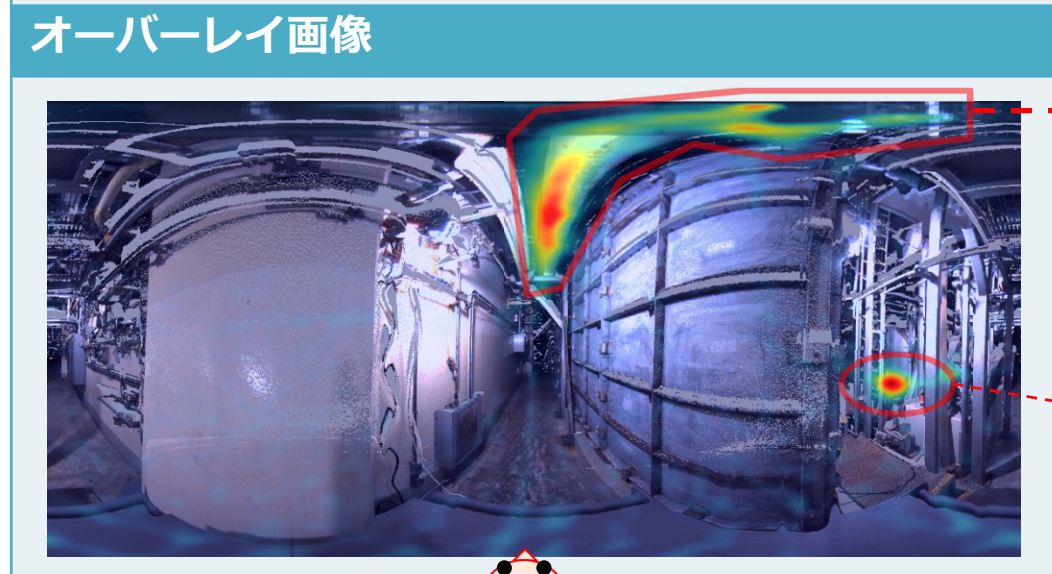
矢視(2)

【表面線量率】
 4.5mSv/h
 【測定器】
 ICW

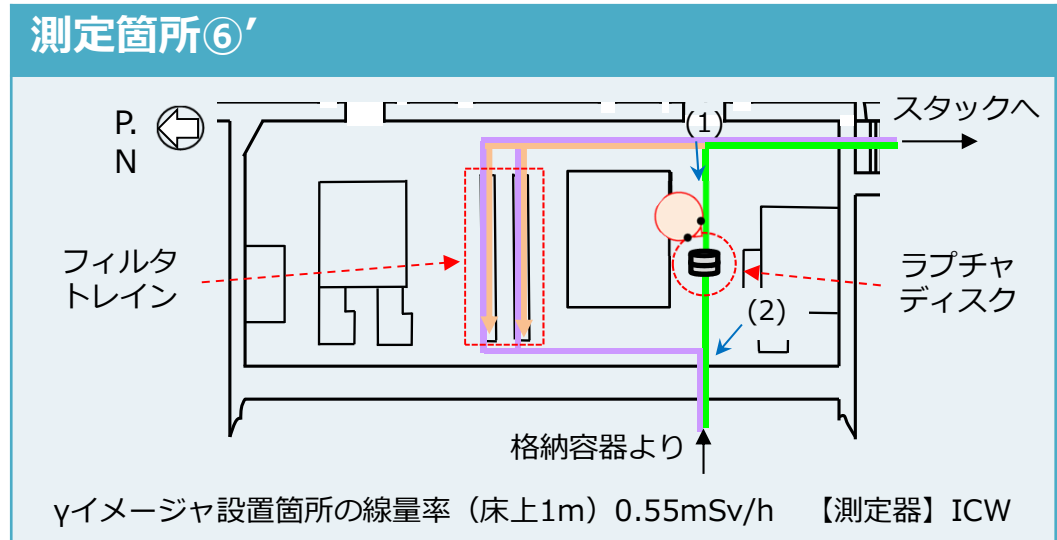
矢視(1)

【表面線量率】
 ① 2.5mSv/h
 ② 6.5mSv/h
 ③ 6.3mSv/h
 【測定器】
 テレテクター

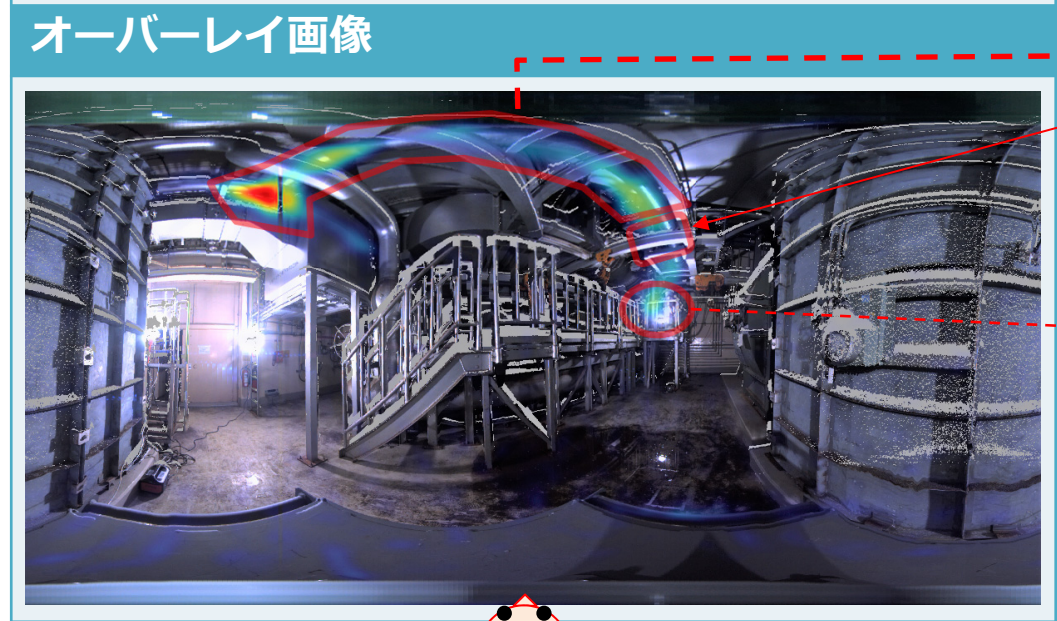
矢視(2)

ラプチャ
ディスク

【表面線量率】
 上部 8mSv/h
 下部 0.5mSv/h
 【測定器】
 ICW

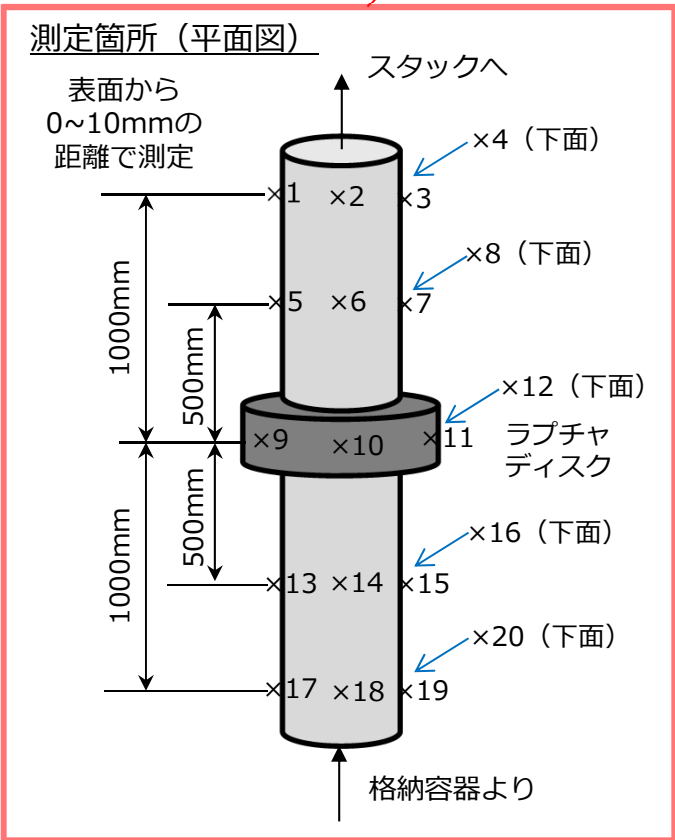
4. 3号機の測定結果（ラブチャディスク）

線種 No	表面線量当量率(mSv/h)		線種 No	表面線量当量率(mSv/h)	
	γ線	γ+β線		γ線	γ+β線
×1	26	-	×11	2.5	-
×2	32	-	×12	2.0	-
×3	9.0	-	×13	6.0	-
×4	18	-	×14	5.0	-
×5	10	-	×15	6.0	-
×6	30	-	×16	6.0	-
×7	15	-	×17	7.0	-
×8	30	-	×18	9.0	-
×9	2.5	-	×19	8.0	-
×10	5.0	-	×20	7.0	-

ラブチャディスクの周辺においては、測定線量率は
 ラブチャディスク

<ラブチャディスク上流
 　　　　<ラブチャディスク下流

という関係にあることが分かった。
 これは、ベントができていない2号機において、
 ラブチャディスク（不動作で閉）の周辺に
 ほとんど汚染が見られないことと大きく異なる。

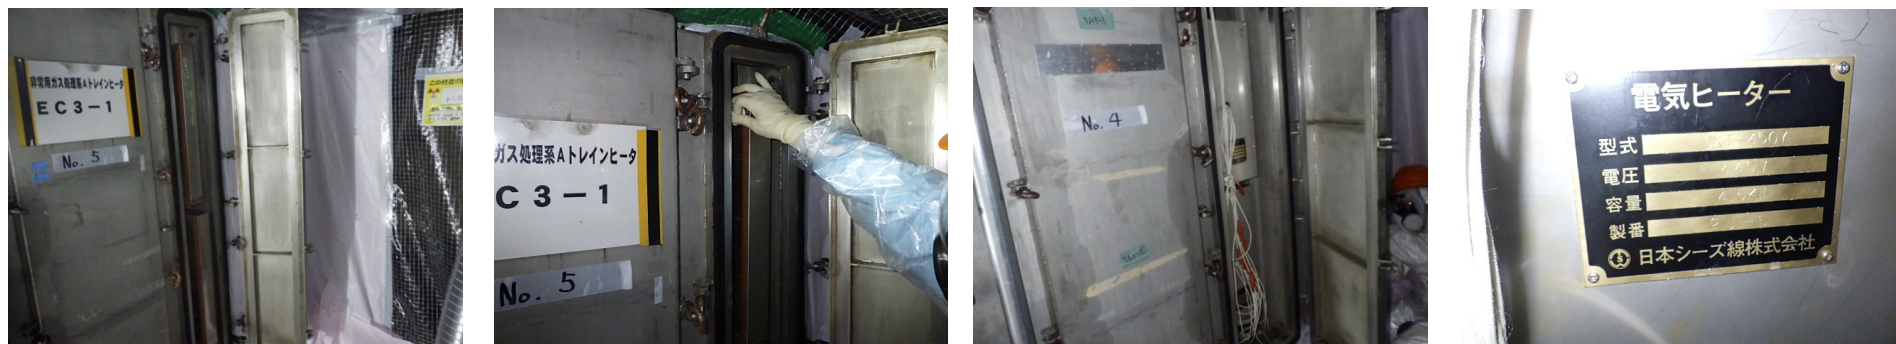
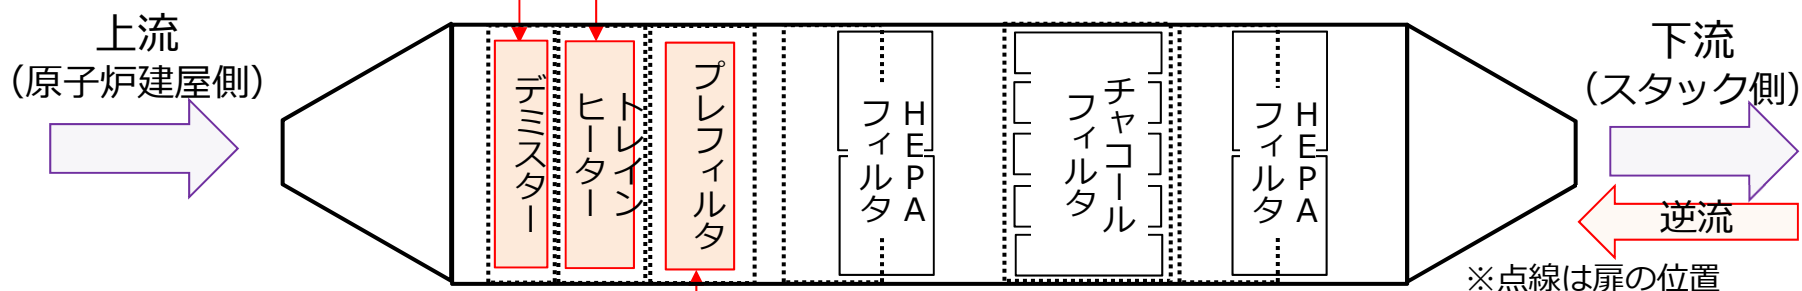
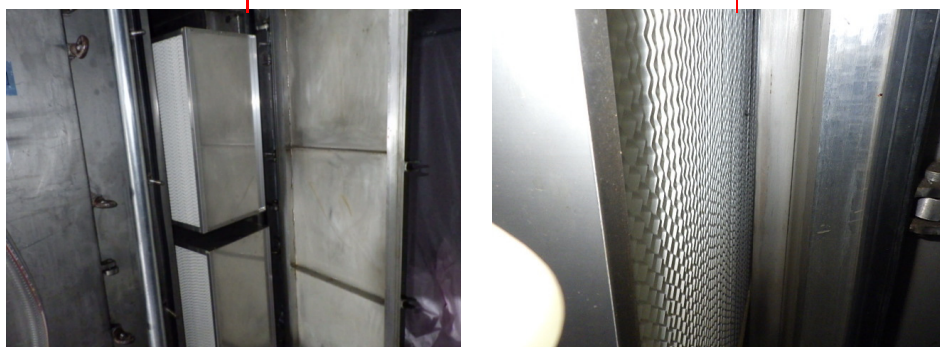
5. 3号機SGTSフィルタトレインA系内部① (11/9撮影)

測定箇所	表面線量当量率 (mSv/h)			
	フィルタ表面 (11/9測定)		扉表面 (8/19測定)	
	γ	β+γ	γ	β+γ
デミスター	1.2	3.5	-	-
トレインヒーター	0.40	1.2	0.55	0.55
プレフィルタ (上流)	2.0	2.5	0.80	0.80
プレフィルタ (下流)	2.0	2.0

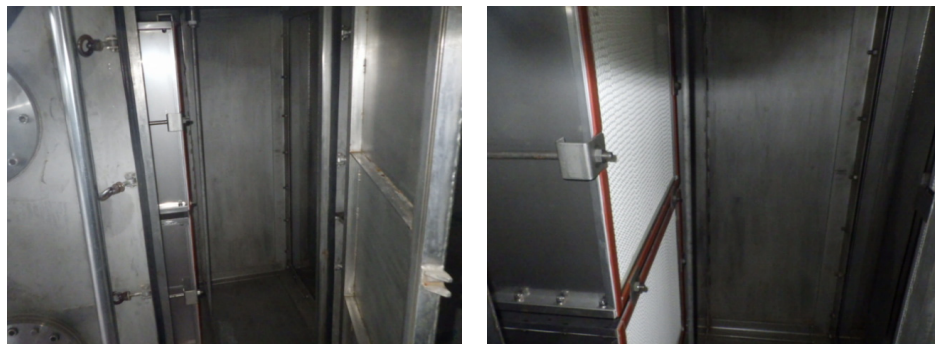
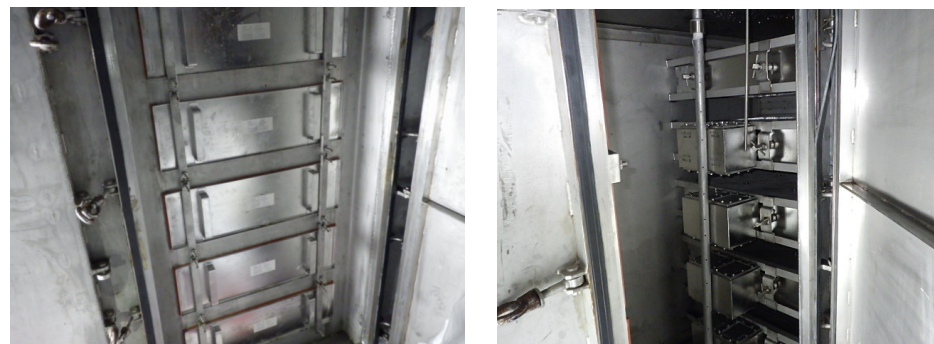
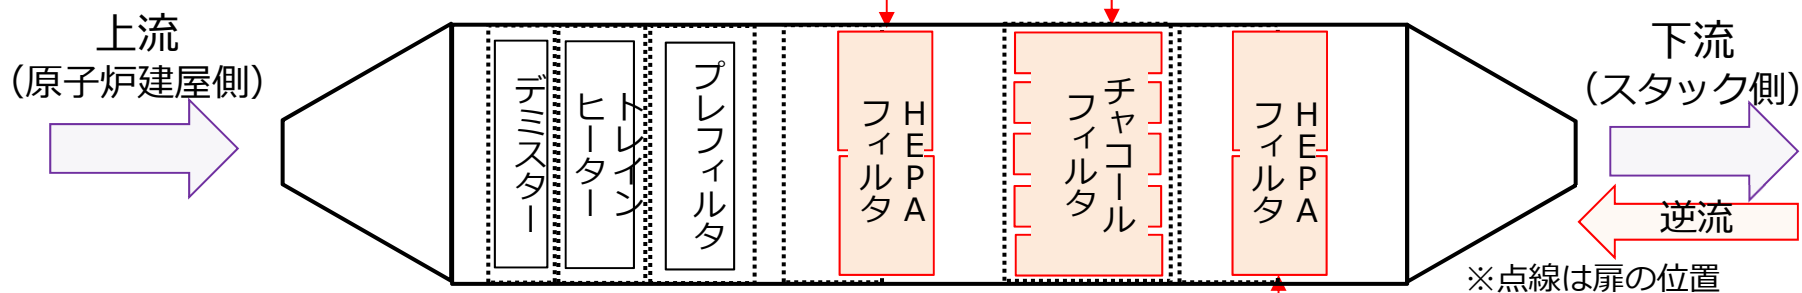
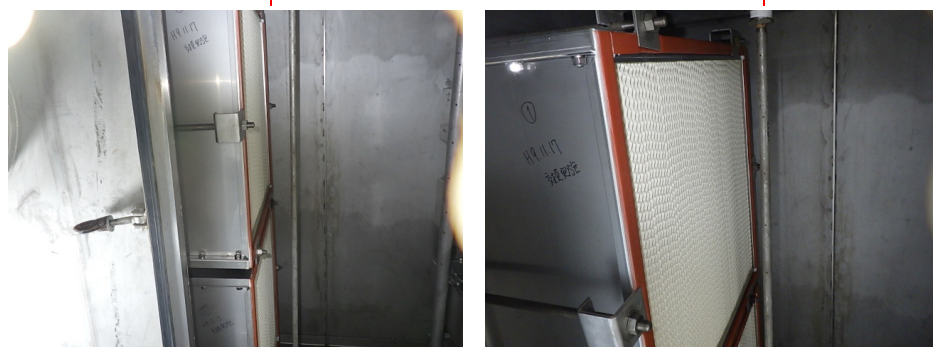
5. 3号機SGTSフィルタトレインA系内部② (11/9撮影)

測定箇所	表面線量当量率 (mSv/h)			
	フィルタ表面 (11/9測定)		扉表面 (8/19測定)	
	γ	β+γ	γ	β+γ
HEPAフィルタ (No.3)	4.0	4.0	1.1	1.1
チャコールフィルタ	0.50	1.0	0.30	0.30
HEPAフィルタ (No.1)	1.0	4.0	0.40	0.40

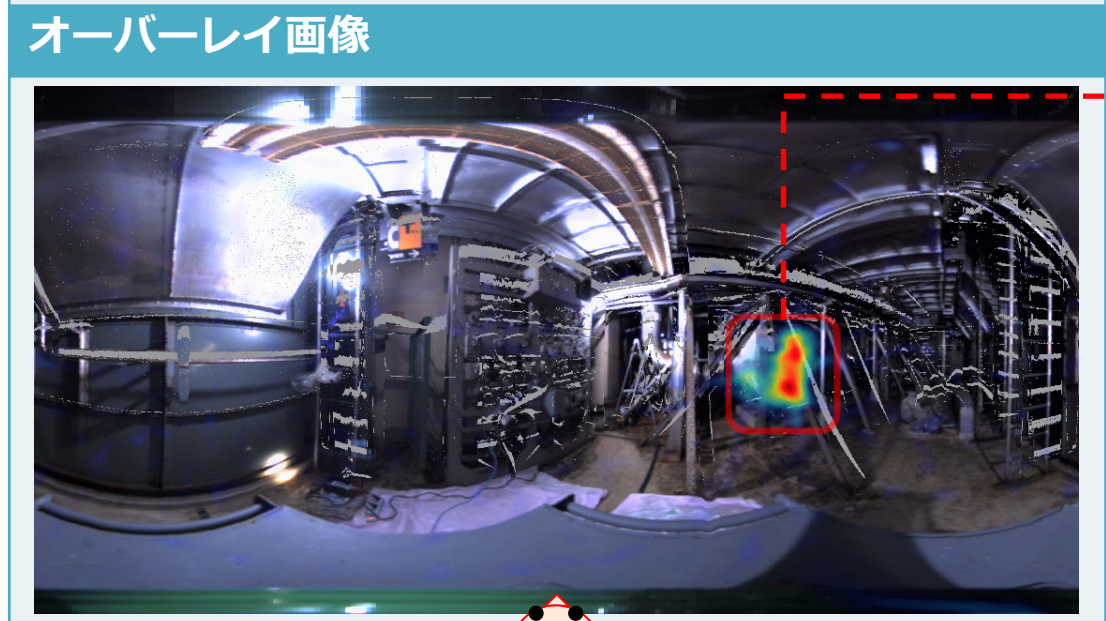
矢視(2)

【表面線量率】
1.5mSv/h
【測定器】
ICW

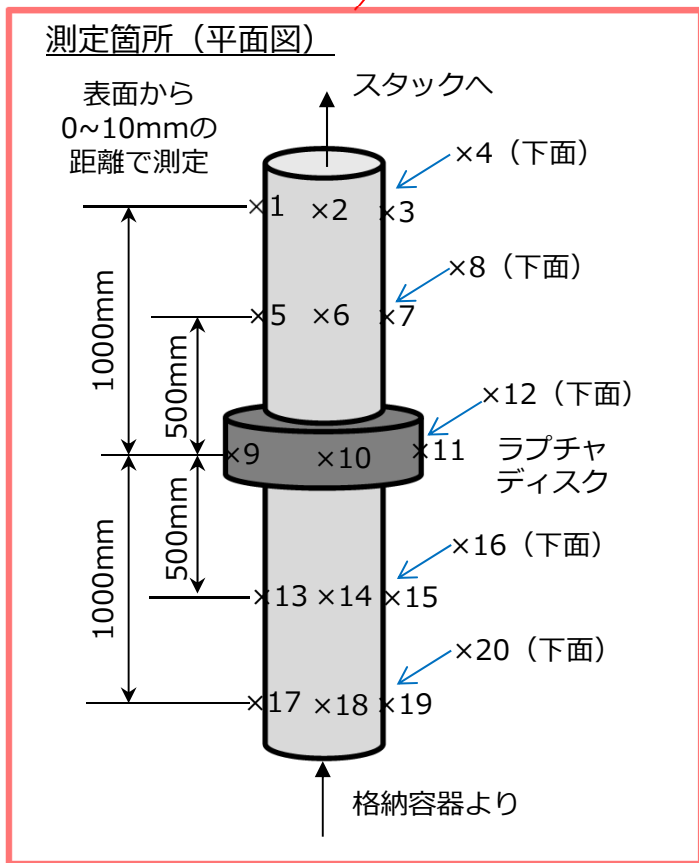
7. 4号機の測定結果（ラブチャディスク）

No.	表面線量当量率 (mSv/h)		No.	表面線量当量率 (mSv/h)	
	γ線			γ線	
×1	0.030		×11	0.030	
×2	0.020		×12	0.040	
×3	0.030		×13	0.040	
×4	0.040		×14	0.020	
×5	0.025		×15	0.040	
×6	0.020		×16	0.050	
×7	0.040		×17	0.040	
×8	0.040		×18	0.020	
×9	0.040		×19	0.045	
×10	0.010		×20	0.050

ラブチャディスク（停止中のため不動作）の周辺には汚染は確認されなかった。

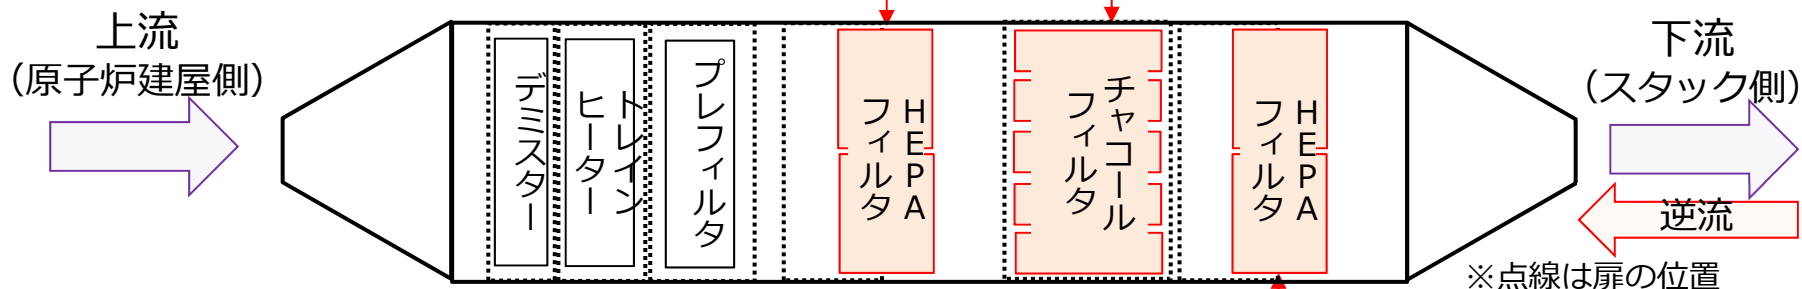
HEPAフィルタ (No.1)
底部に少量の溜まり水を確認

測定箇所	表面線量当量率 (mSv/h)			
	フィルタ表面 (1/6測定)		扉表面 (8/19測定)	
	γ	β+γ	γ	β+γ
HEPAフィルタ (No.3)	0.050	0.050	0.050	0.050
チャコールフィルタ	1.0	3.0	0.30	0.30
HEPAフィルタ (No.1)	5.0	9.0	1.2	1.2

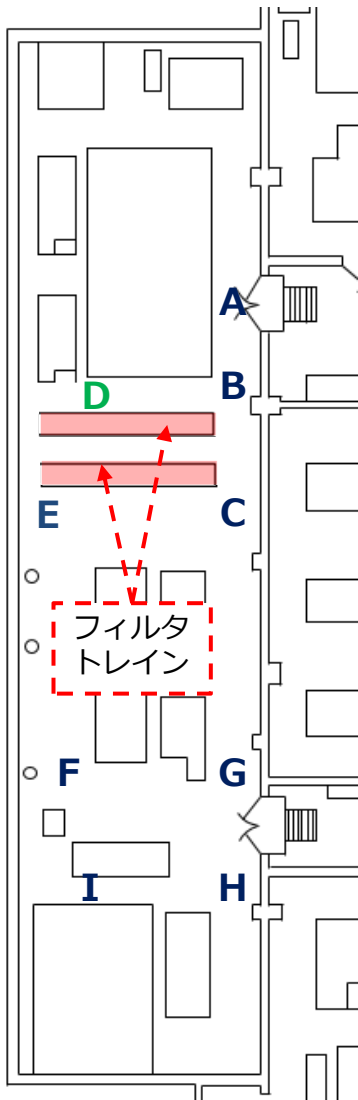
線量率測定箇所

測定点	線量率 (mSv/h)
A	17.0
B	71.5
C	61.8
D	140
E	12.6
F	0.52
G	0.18
H	0.094
I	0.17

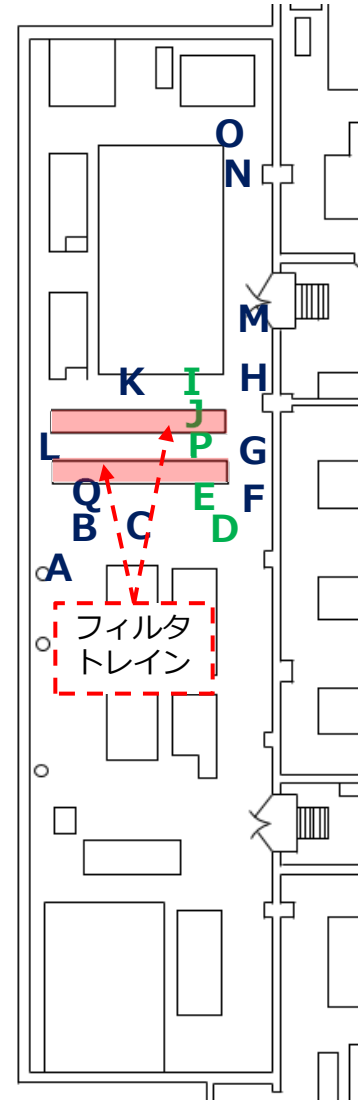
線量率測定箇所

測定点	線量率 (mSv/h)
A	8.9
B	12.4
C	36.5
D	170
E	640
F	28.3
G	56.9
H	63.5
I	410
J	560
K	96.6
L	26.0
M	8.01
N	5.1
O	4.66
P	300
Q	13.5

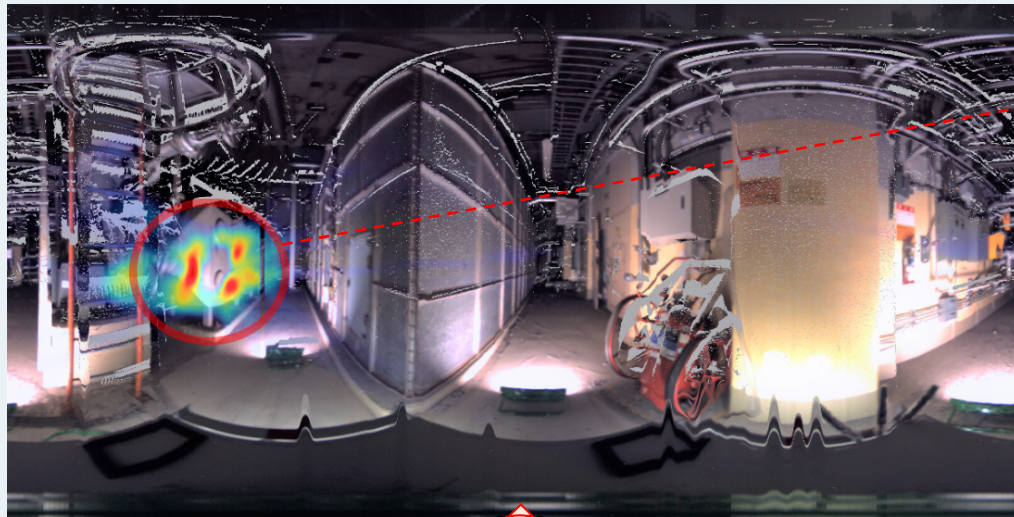
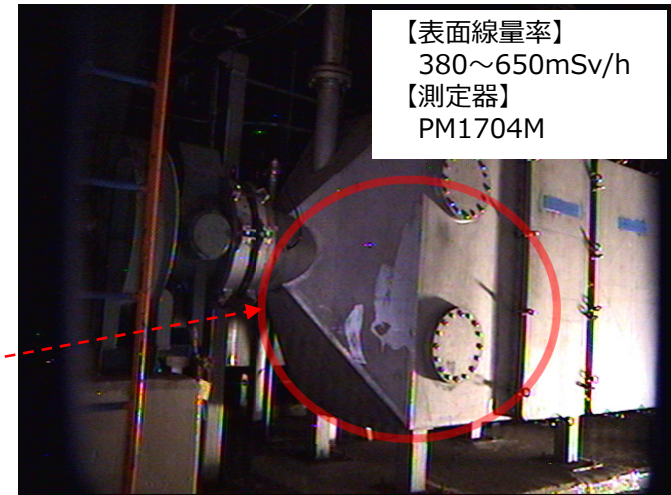
矢視(1)

【表面線量率】
380~650mSv/h
【測定器】
PM1704M

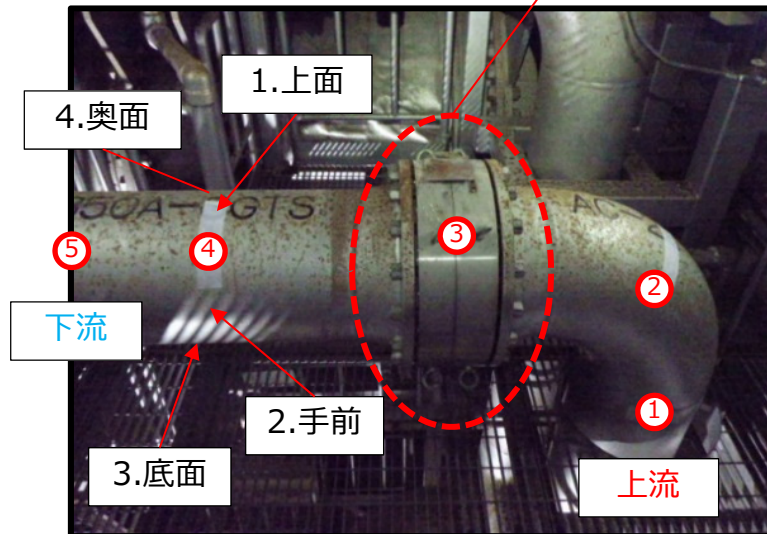
10. 2号機の測定結果（ラブチャディスク）

No.	表面線量当量率 (mSv/h)	No.	表面線量当量率 (mSv/h)
	γ線		γ線
①-1	0.10	④-1	0.20
①-2	0.10	④-2	0.15
①-3	0.15	④-3	0.10
①-4	0.050	④-4	0.10
②-1	0.10	⑤-1	0.15
②-2	0.15	⑤-2	0.20
②-3	0.15	⑤-3	0.15
②-4	0.050	⑤-4	0.10
③-1	0.20		
③-2	0.25		
③-3	0.15		
③-4	0.050

ベントができていない2号機において、ラブチャディスク（不動作で閉）の周辺にはほとんど汚染が見られない。

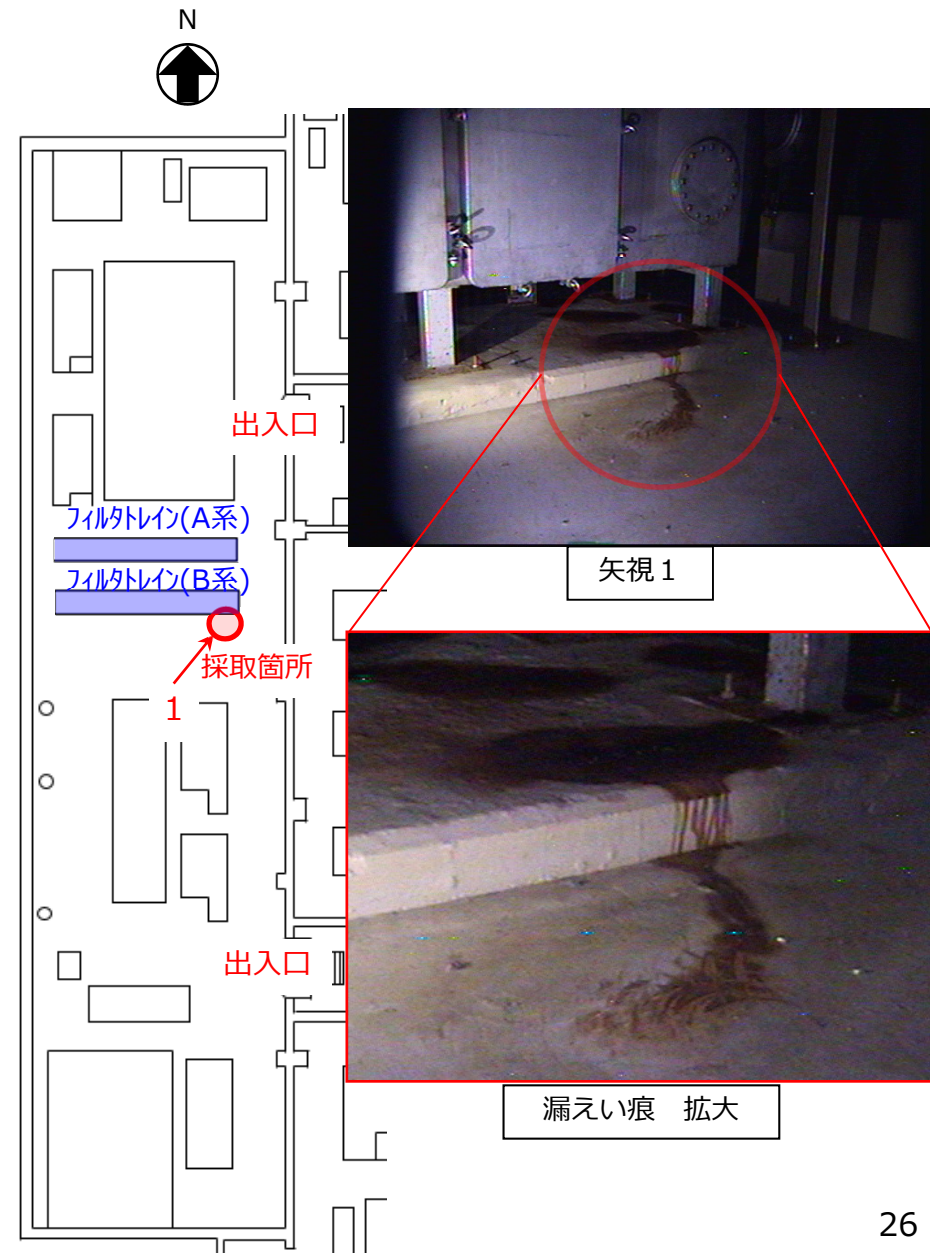
- 2号機SGTS室フィルタトレイン(B系) 下流側の南側通路上に漏えい痕と思われる箇所があり、スミア採取を実施した。

採取箇所	γ	$\beta+\gamma$
漏えい確認箇所	2.5	> 100

- 漏えい痕の位置より、フィルタトレインからの漏えいと推定(α 汚染はなし)。
- 現時点で漏えいは発生しておらず、漏えい痕自体も湿った状態ではない。
- ただし、3/4号機同様フィルタトレイン内に汚染水が残存している可能性あり。
- また、1号機SGTS室調査においても、漏えい源は特定できないが軽微な α 汚染を含む床面の汚染が確認されている。
- このような汚染情報は、今後の廃炉作業に活用する予定。

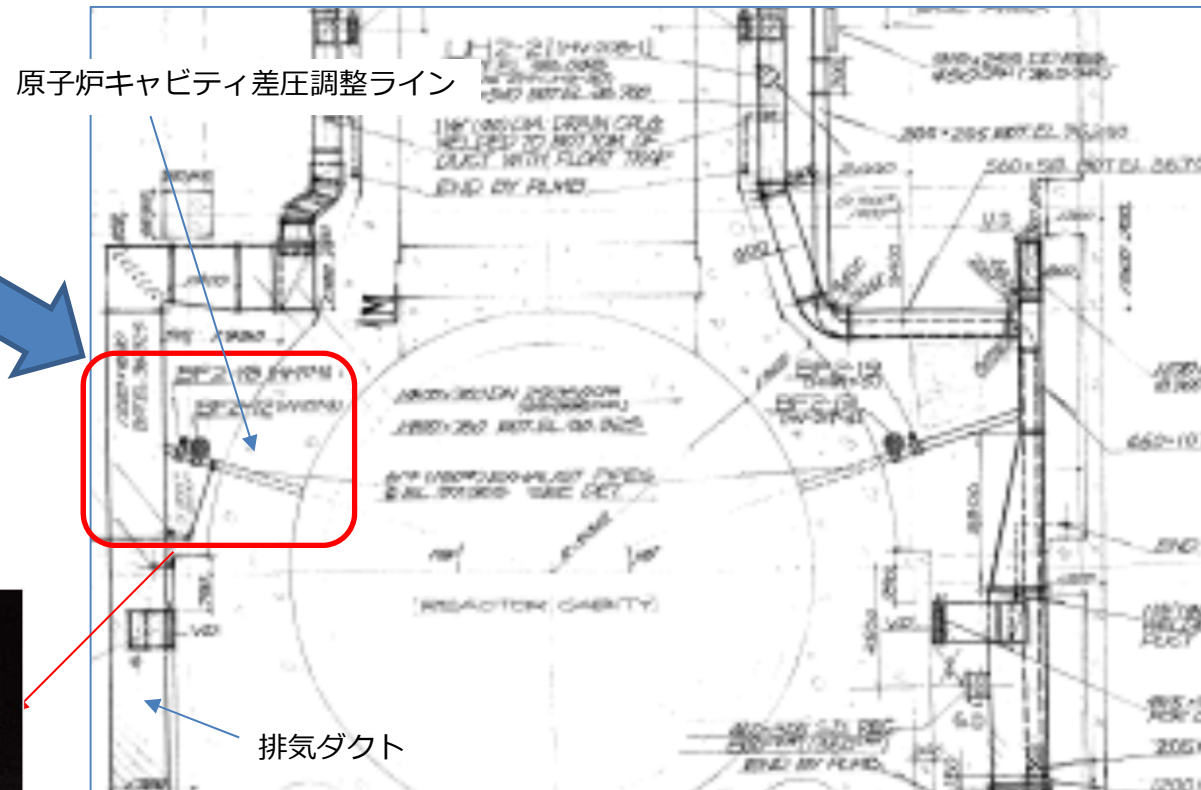
2号機原子炉建屋4階ダクト配置図

作業場（床上5m） 11mSv/h
4FLフロア床面 4～5mSv/h

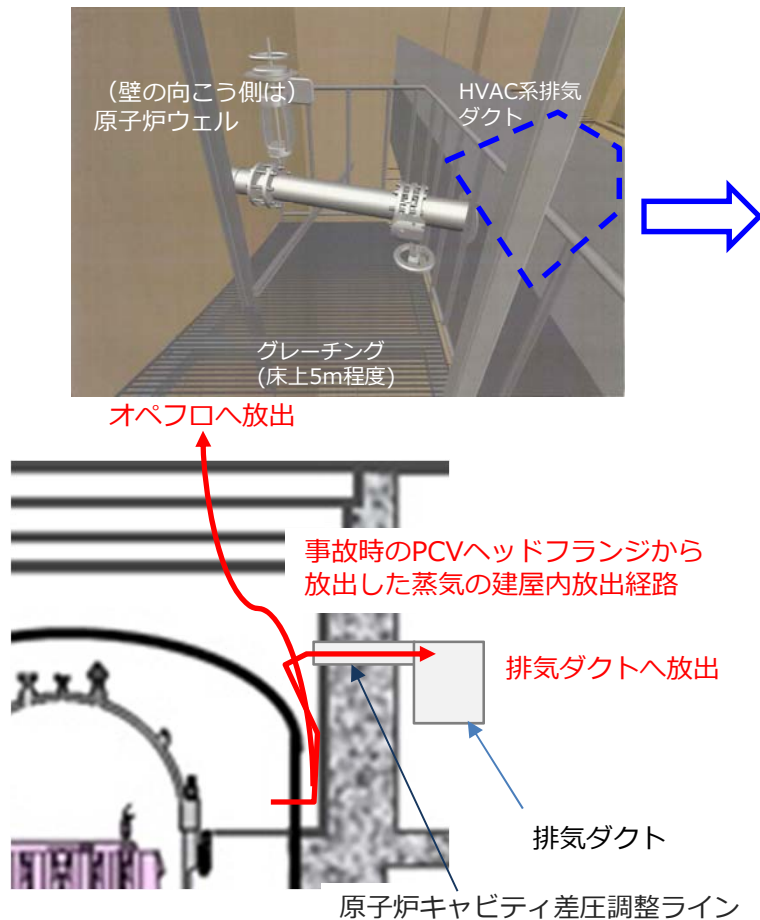
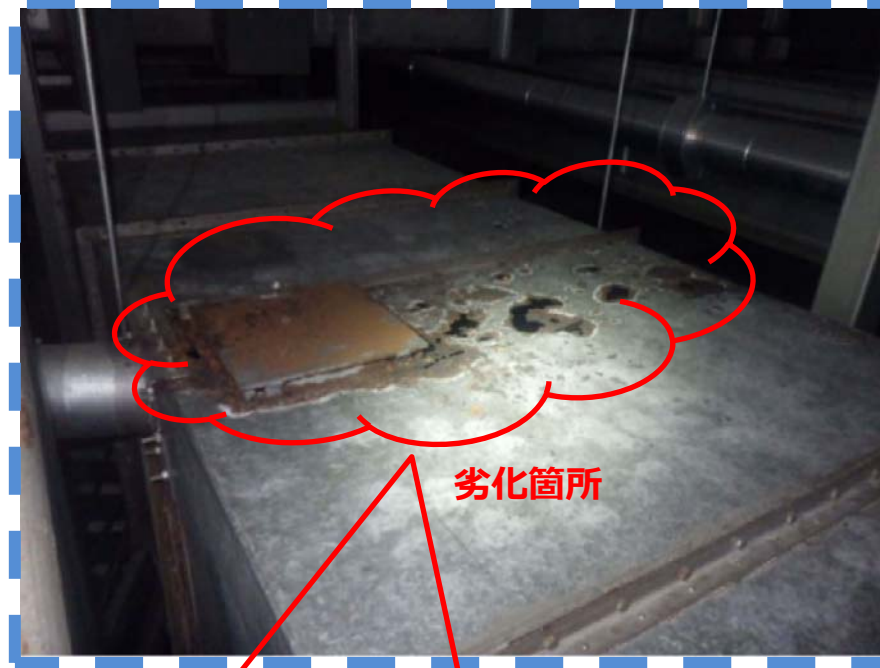
- 現場作業に資する各部の放射線データの他、事故調査、原子炉ウェル内の状況予測に資する幾つかの情報が得られた。
- 原子炉キャビティ差圧調整ラインに設置される弁は開いており、排気ダクトへの直線上の部分が劣化している（その他の箇所には大きな劣化は見られない）。
- また、ダクト下部に高線量箇所が存在し、ダクト下部の（4m下の）床面付近にも高線量箇所を確認。

事故時にウェル内からダクトへ、水酸化セシウムを含んだ蒸気が流入したものと推測。亜鉛メッキが高温蒸気を受けた影響やダクトのアルカリ腐食等が考えられる。

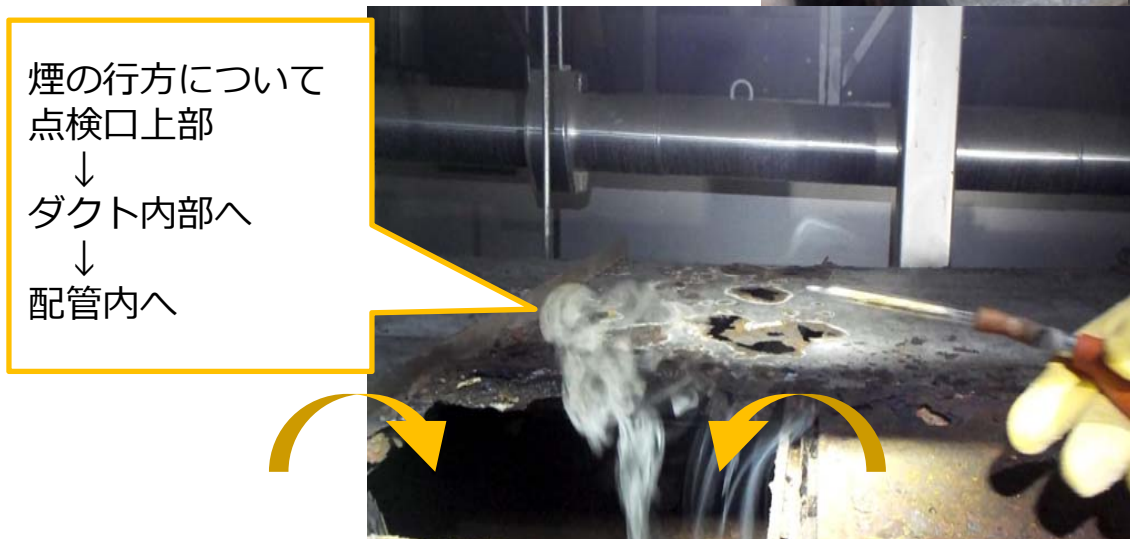
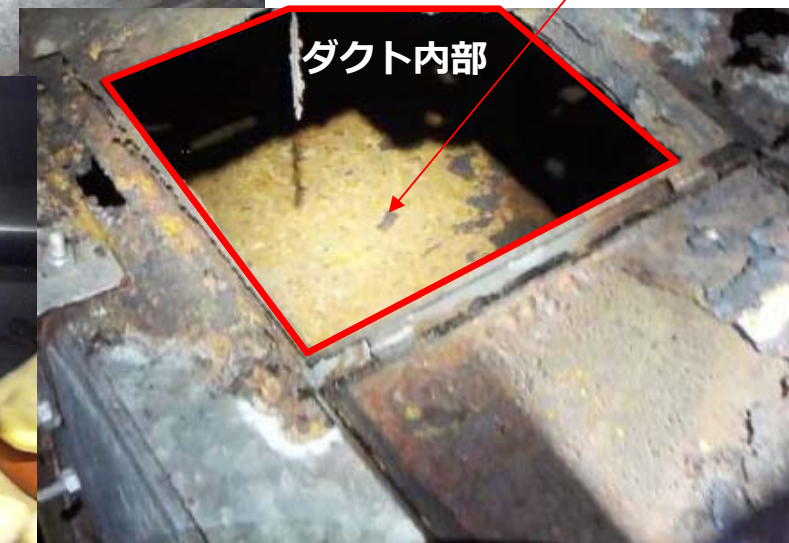
ダクト内部側面（配管側）写真

- ・排気ダクト内、配管部等の各部のスミヤ測定を実施
- ・ダクト内部の底面および側面には、黄色の付着物が確認された。
- ・ウェル内に向けて気流が発生している。（スモークテスト実施）

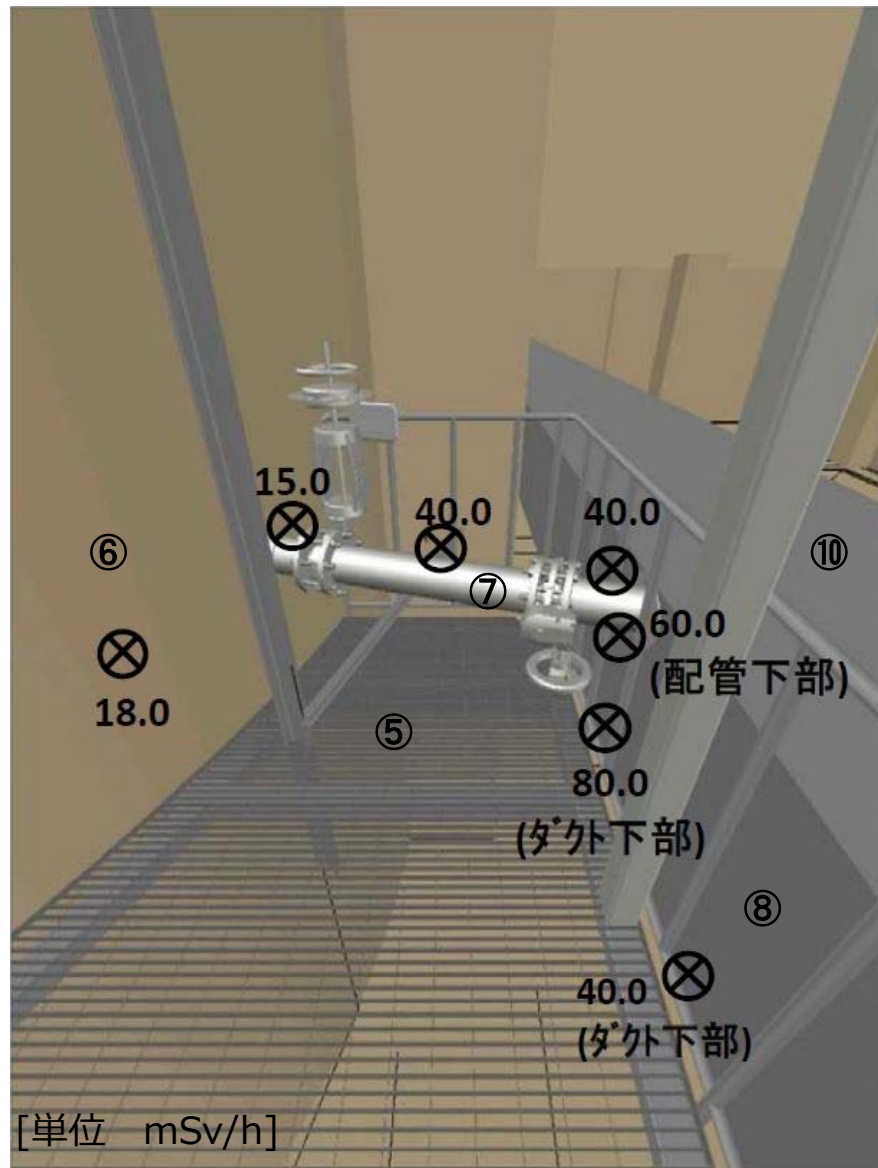
スミヤ採取場所	α (cpm)	γ (mSv/h)	$\beta+\gamma$ (mSv/h)
⑤	0	0.15	10.0
⑥	30	0.14	5.0
⑦	50	0.16	12.0
⑧	0	0.15	8.0
⑩	0	0.14	7.0
