福島第一原子力発電所 増設雑固体廃棄物焼却設備の運転状況

2022年6月30日

東京電力ホールディングス株式会社

雑固体廃棄物焼却設備 3.16地震影響等に対する点検·復旧状況について

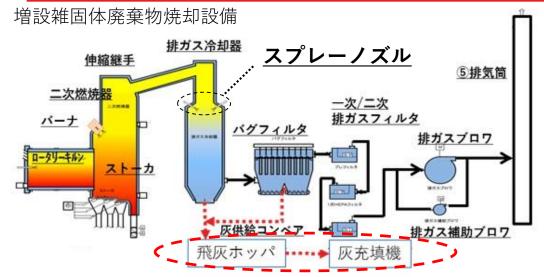
飛灰ホッパ内の様子

■ 灰と水分が攪拌され、泥状になっている様子を確認 (右上写真参照)

- スプレーノズルの外観では灰の詰まり等、有意な異 常は確認されなかった。今後噴霧試験を計画する。
- 排ガス冷却器底部および排ガス冷却器から発生した 灰の搬送コンベア内部を確認したところ、湿潤した 灰を確認した。
- 一方、バグフィルタで発生した灰の搬送コンベア内 部の灰は乾燥していることを確認した。
- 系統内部の清掃を実施中

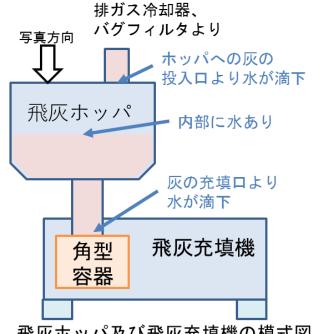
飛灰ホッパ及び飛灰充填機の模式図

- 5月23日、増設雑固体廃棄物焼却設備は、焼却運転を再開した。
- 6月10日、焼却運転中、飛灰を容器に充填するにあたり、飛灰充填装置の内部を確認したところ、飛灰の充填口から水の滴下があり、更にその上流にある飛灰ホッパ(飛灰を貯留する容器)の内部に水があることを確認したため、焼却運転を停止した。なお、外部への放射性物質の漏えいは確認されていない。
- 現在、設備の内部確認等を行い、原因について調査中。
- 当該系統へ水を供給する機器としては、排ガス冷却器のスプレー水がありスプレーノズルの詰まり等、噴霧機構に不具合が生じ、蒸発しきれない水分が、灰の取出し系統に混入している可能性がある。
- 6月18日、パトロールにおいて、二次燃焼器とストーカ取合の塞ぎプレート、ロータリーキルン取合部のシール溶接部に亀裂があることを確認した。
- 確認時、焼却運転は停止しており、また、亀裂のあった系統内は、ブロアにより負圧に維持されていることから、外部への放射線物質の漏えいはない。
- 現在、現場調査等を行い、原因について調査中。

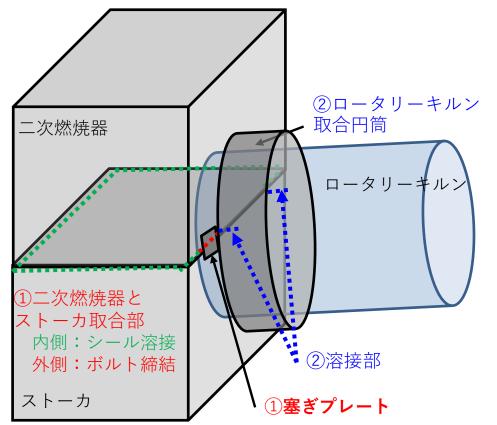
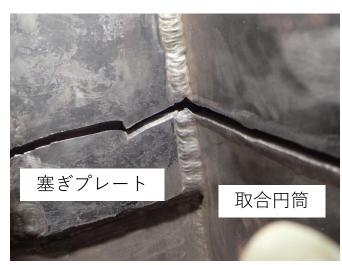
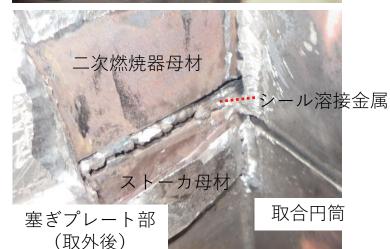
- ①二次燃焼器とストーカ取合とその塞ぎプレート
 - ■プレート鋼材自体に亀裂が入り上下に分断している。
 - ■当該プレートは、ストーカ・二次燃焼器取合部の内側のシール溶接の裏当て金として使用。
 - ■当該プレートを取り外したところ、ストーカおよび二次燃焼器の構造材(母材)に亀裂等の異常は確認されていない。
- ②ロータリーキルン取合円筒の溶接部
 - ■半円筒の鋼材を溶接接続し、取り合い円筒を構成。
 - ■2箇所共に溶接線に沿って亀裂を確認。

要因	確認事項	結果
	材質誤り	ミルシート確認	材質SS400を確認
	熱応力評価誤り	解析評価書	調査中 割れの状況から熱応力での クラックとは考えにくい※
強度不足	溶接不良	溶接施工記録	施工記録、PT記録では異常は確認されていないが、シール溶接、円筒部溶接の妥当性について確認中
	溶接部熱影響	プレート破面観察	調査中 円筒亀裂は溶接線に沿って 割れ
	応力腐食割れ	プレート破面観察	調査中
強度低下	全面腐食による 板厚低下	外観目視 超音波板厚測定	外観・板厚異常無
	地震影響	プレート破面観察	調査中
過大な作用力に よる応力超過	キルンと取り合い円筒 部のすき間への灰詰ま り等による熱収縮阻害	炉内からすき間目 視点検	炉内点検実施中

- 亀裂発生箇所の補修
 - ▶ 今回亀裂が確認された箇所について、原因 を踏まえて、必要に応じて対策を踏まえた 補修を行う。

部位	補修内容(案)
塞ぎプレート	発生原因を踏まえ要検討
キルンとの 取合部円筒	発生原因を踏まえ要検討
ストーカ・ 二次燃焼器各 要素の接続部	亀裂箇所を外部から耐熱 コーキング

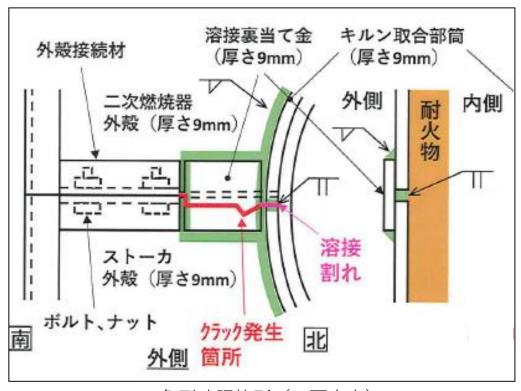
亀裂確認箇所(正面方向)

- 増設雑固体廃棄物焼却設備について、下記の亀裂を確認
 - ①二次燃焼器とストーカ取合を塞ぐプレート
 - ②ロータリーキルン取合部円筒の溶接部(90°,270°両側とも)
- 系統内は負圧を維持しており、当該亀裂部からの放射性物質の漏えいはない。また、亀裂のあった箇所は、いずれも強度部材ではないため、設備の構造強度に影響はない。
- 塞ぎプレート裏側のストーカ・二次燃焼器の構造材(母材)の状態を確認したところ、亀裂は確認されなかった。
- 今後、亀裂発生要因調査のため、亀裂部の破面観察を行うとともに、ストーカ・二次燃焼器 各接続部の亀裂の有無の確認を行う。
- 亀裂発生要因を踏まえ、修理方法を検討し、早期復旧を目指す。

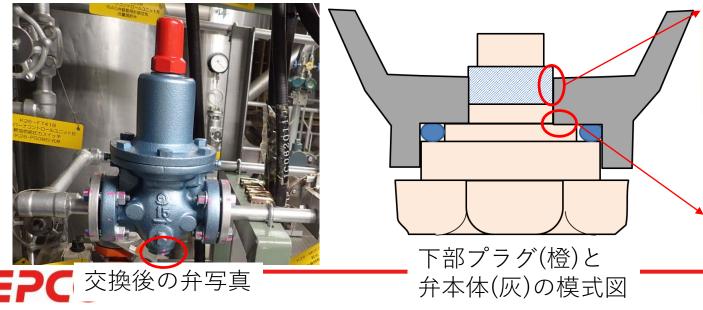
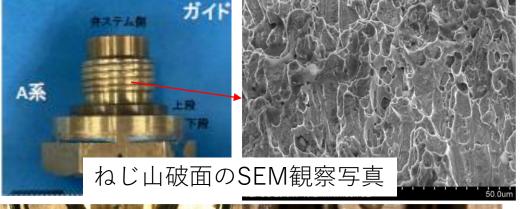
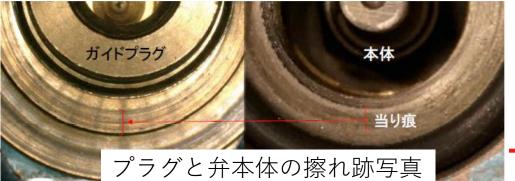
軽油供給ライン減圧弁下部プラグ損傷の原因調査・対策

- ➤ 4/8に焼却炉バーナA軽油供給圧力減圧弁の下部プラグが脱落し、軽油が漏えい。
- ➤ 4/10、13に当該弁及びB系の弁それぞれについて、下部プラグねじ山欠損を確認。

- ▶ 下記調査結果より、プラグが過大な力で締めこまれたことが原因と推定。
 - ねじ山欠損部の破面SEM観察の結果、<u>縦方向に伸長したディンプルが確認</u>された。過大な応力によりねじ山が塑性変形し、せん断破壊が生じたことを示す
 - ガイドプラグと弁本体のOリング装着面に、<u>相対する擦れ跡</u>を確認
- ▶メーカへの製造・試験記録の確認や、焼却設備運転開始後の運転管理記録からは、プラグを増し締めした記録は確認されなかった。

- ▶ メーカにプラグの増し締めを行っていないことを確認した上で同型弁と交換する
- プラグの突き出し量の寸法測定および弁本体と下部プラグに合マークを設け、下

部プラグを増し締めしないよう管理する

▶ 弁の型式変更を検討中
