タービン建屋東側の地下水汚染の現状

平成25年 8月8日

東京電力株式会社

タービン建屋東側の地下水濃度測定結果

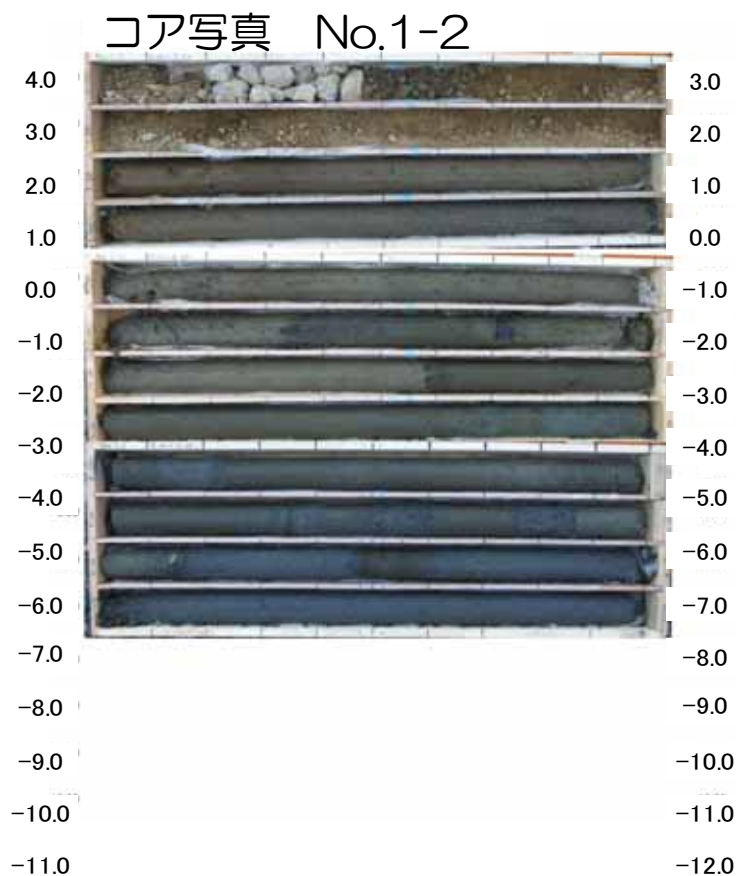
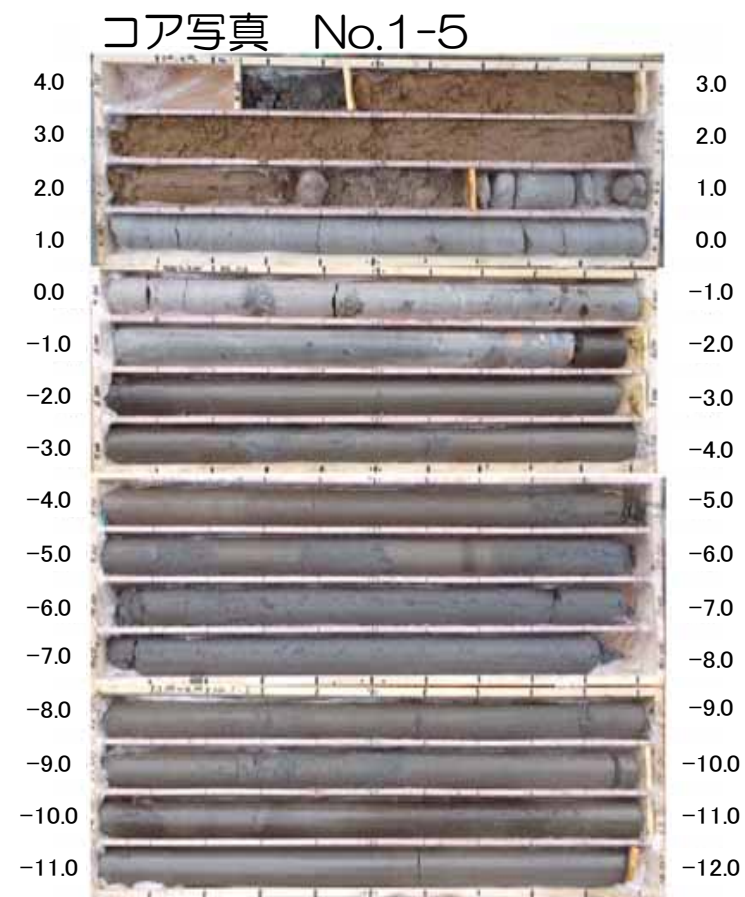
ボーリングコアの線量率測定

(注) 1.3m~-1.9mまでの範囲は、地盤改良によって、コンクリート状に固まっていて、地下水が通った形跡は見られなかった。

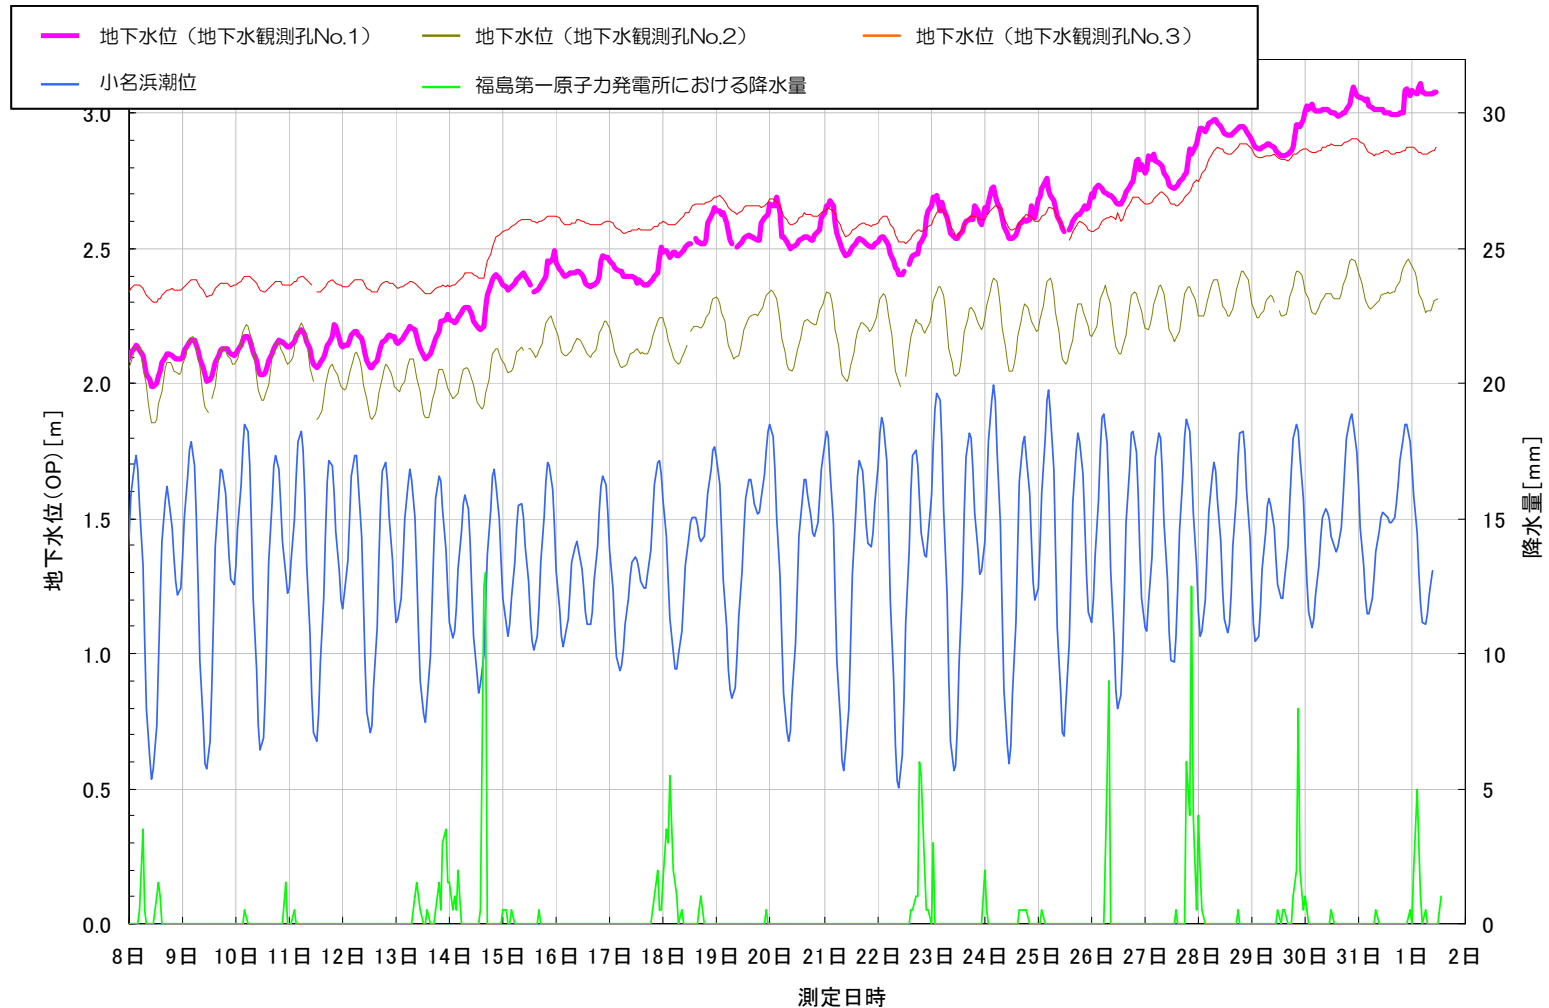
地下水位の挙動(7月8日～8月1日)

- ・降雨により水位が増加する傾向がNo.1、2、3に見られる
- ・No.1は、海側の地盤改良の進捗に合わせて、水位が増加傾向にある

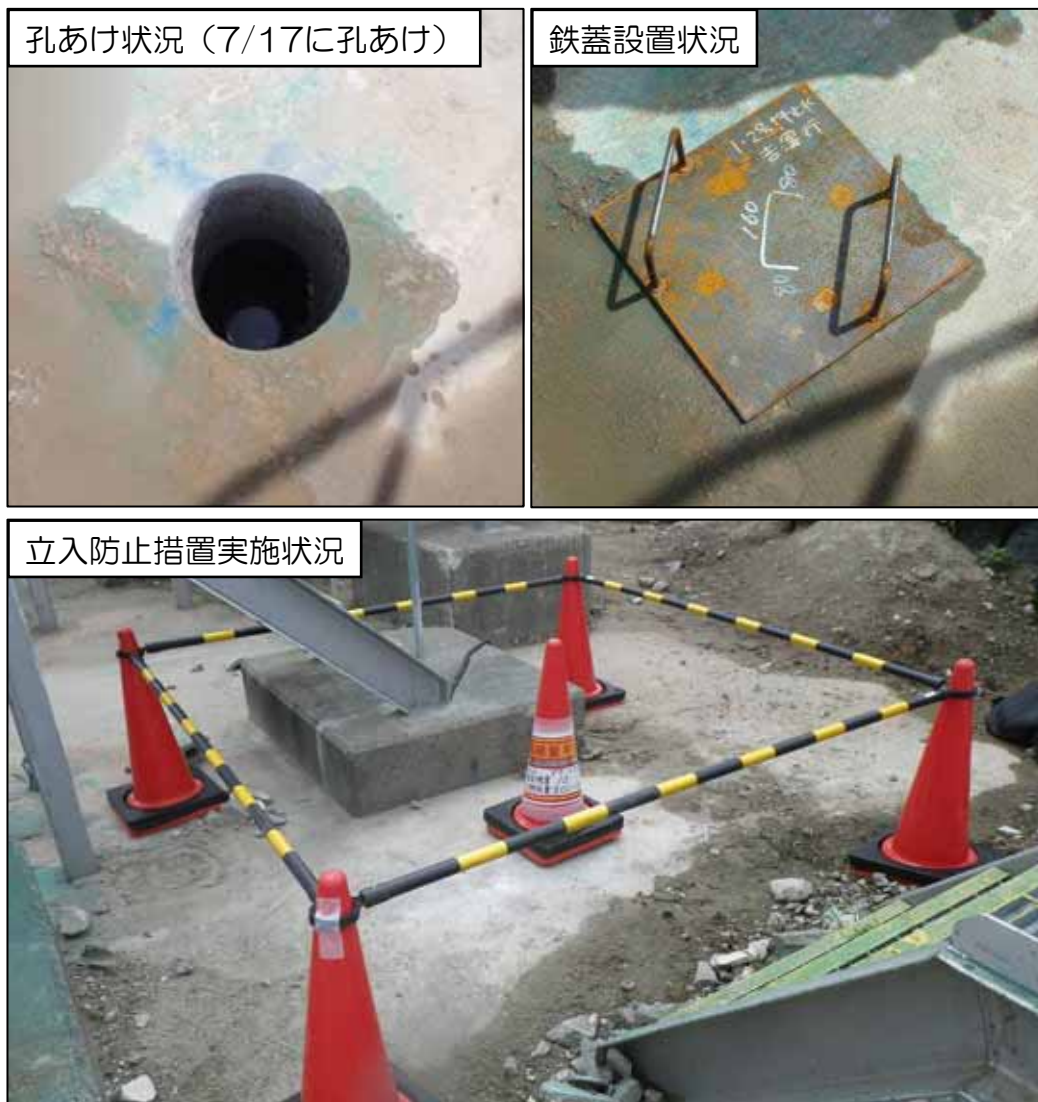
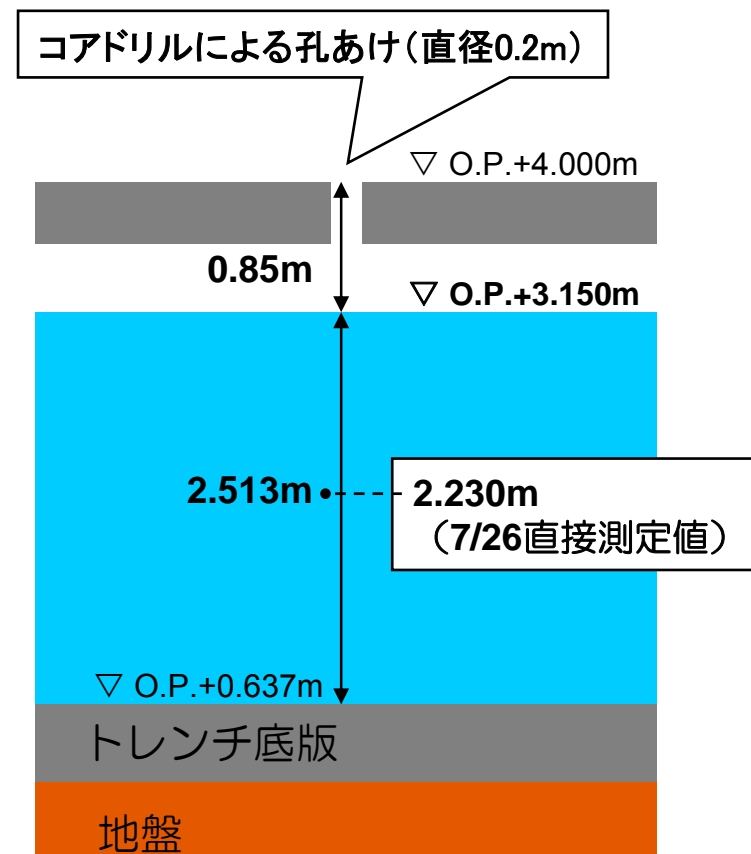
【参考】 B1-1 分岐トレンチ（電源ケーブルトレンチ（海水配管基礎部））内の状況

採取日	塩素 (ppm)	Cs134 (Bq/cm ³)	Cs137 (Bq/cm ³)	全β (Bq/cm ³)	H-3 (Bq/cm ³)
平成25年7月26日	8,000	7.5 × 10 ⁵	1.6 × 10 ⁶	7.5 × 10 ⁵	8.7 × 10 ³

場所	評価項目	2号機主トレンチ（海水配管トレンチ）との連通性	トレンチ内の滞留状況
【B1-1】 分岐トレンチ （電源ケーブルトレンチ（海水配管基礎部））		<ul style="list-style-type: none"> ■主トレンチ（海水配管トレンチ）との連通性はないと考えられる 【根拠】 ➢2号機立坑Aとの水位連動が確認されていないこと 	<ul style="list-style-type: none"> ■事故直後の汚染水がそのまま滞留していると考えられる 【根拠】 ➢Cs-137濃度が事故直後の汚染水と同程度の6乗オーダー（Bq/cm³）であること ➢水位変動が確認されていないこと
【B1-2】 分岐トレンチ交差部 （電源ケーブルトレンチ（海水配管基礎部）と電源ケーブル管路の交差部）		<ul style="list-style-type: none"> ■ボーリングし、内部を確認したところ内部は碎石等で充填されており、汚染水の滞留は確認できていない。 	<ul style="list-style-type: none"> ➢汚染水の滞留水無し
【B2】 分岐トレンチ （電源ケーブルトレンチ）		<ul style="list-style-type: none"> ■主トレンチ（海水配管トレンチ）との連通性はないと考えられる 【根拠】 ➢2号機立坑Aよりも水位が低いこと 	<ul style="list-style-type: none"> ■汚染水の滞留（7/19時点で水深約7cm）は、事故直後のグラウト閉止時の残水の可能性もあり、トレンチ外への流出可能性は不明。 ■雨水等が流入していると考えられる 【根拠】 ➢塩素濃度、セシウム濃度等が低いこと（雨水等による希釈の可能性）

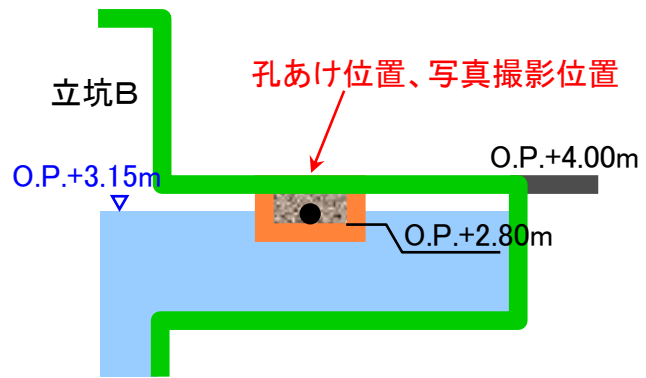
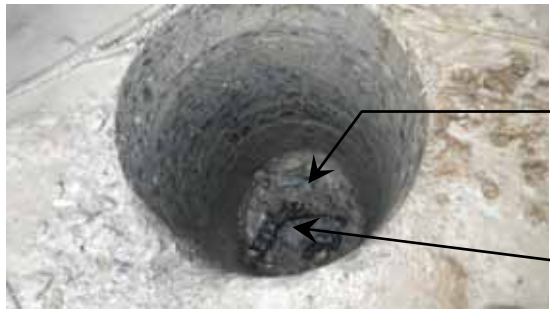
(7/30孔あけ実施)
B1-2:分岐トレンチ
(電源ケーブルトレンチ(海水配管基礎部))

平成25年7月30日調査して汚染水の滞留が無いことを確認

碎石等で充填されている
(滞留水は確認できていない)

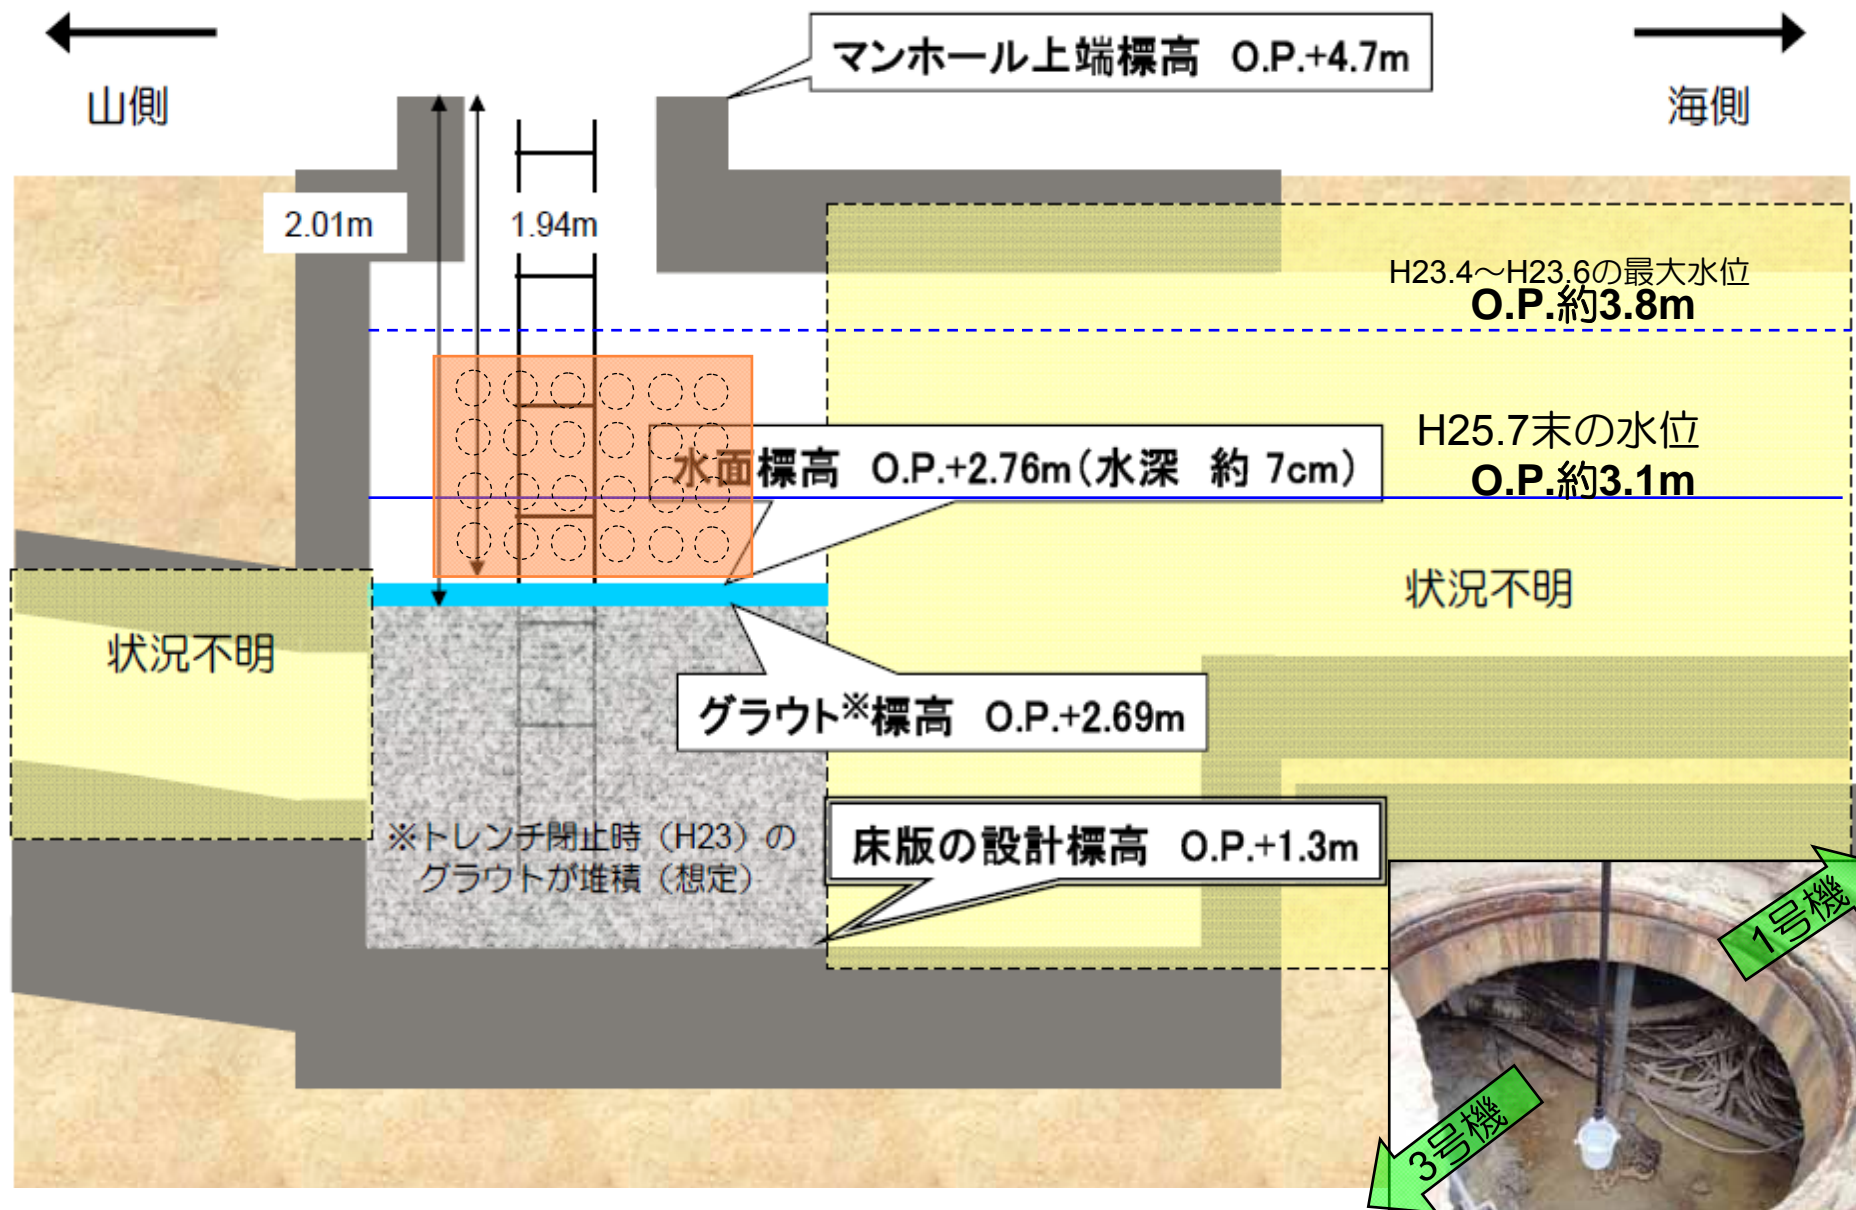
【参考】 B2 分岐トレンチ（電源ケーブルトレンチ）マンホール内の状況（イメージ）

採取日	塩素 (ppm)	Cs134 (Bq/cm ³)	Cs137 (Bq/cm ³)	全β (Bq/cm ³)	H-3 (Bq/cm ³)
平成25年7月17日	70	1.2×10^4	2.4×10^4	2.3×10^4	1.2×10^2

水位測定日	水位 ^(注3)	参考)2号機立坑A水位 ^(注4)
平成25年7月17日	O.P.+2760mm (水深約70mm)	O.P.+3196mm
