福島第一原子力発電所の最近の状況

2015年7月29日
東京電力株式会社

1-4 1,000tノッチタンクから
3号タービン建屋への
移送ホースからの漏えいについて

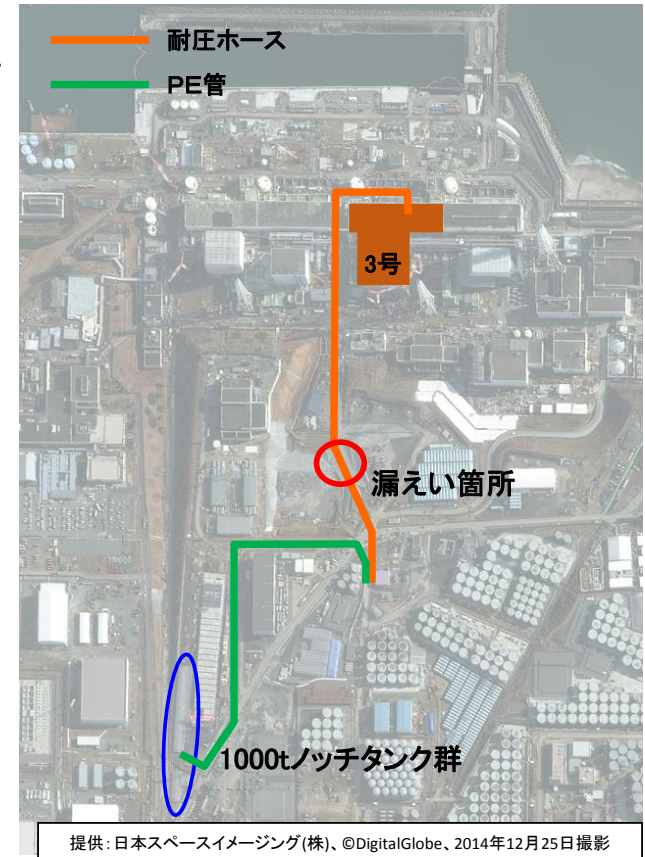
- 5/29、1000tノッチタンクから3号タービン建屋へタンク内水を移送していたところ、側溝内に敷設されている耐圧ホースからの漏えいを確認。
(移送作業は5/27より断続的に実施)
- K排水路から採取した水に放射能濃度の上昇が認められたことから、漏えい水はK排水路に流入し港湾内に流入したと推定。
 - 推定漏えい量 : 約7~15m³
 - 漏えい水 : 1000 t ノッチタンク貯留水
 - ※ : ノッチタンク貯留水の約2/3は
No1、2地下貯水槽内の貯留水 (全β : 約2×10⁶Bq/L)、
残りは雨水処理装置にて発生した濃縮水など
 - 漏えい水の分析結果 (2015年5月29日採取・分析)

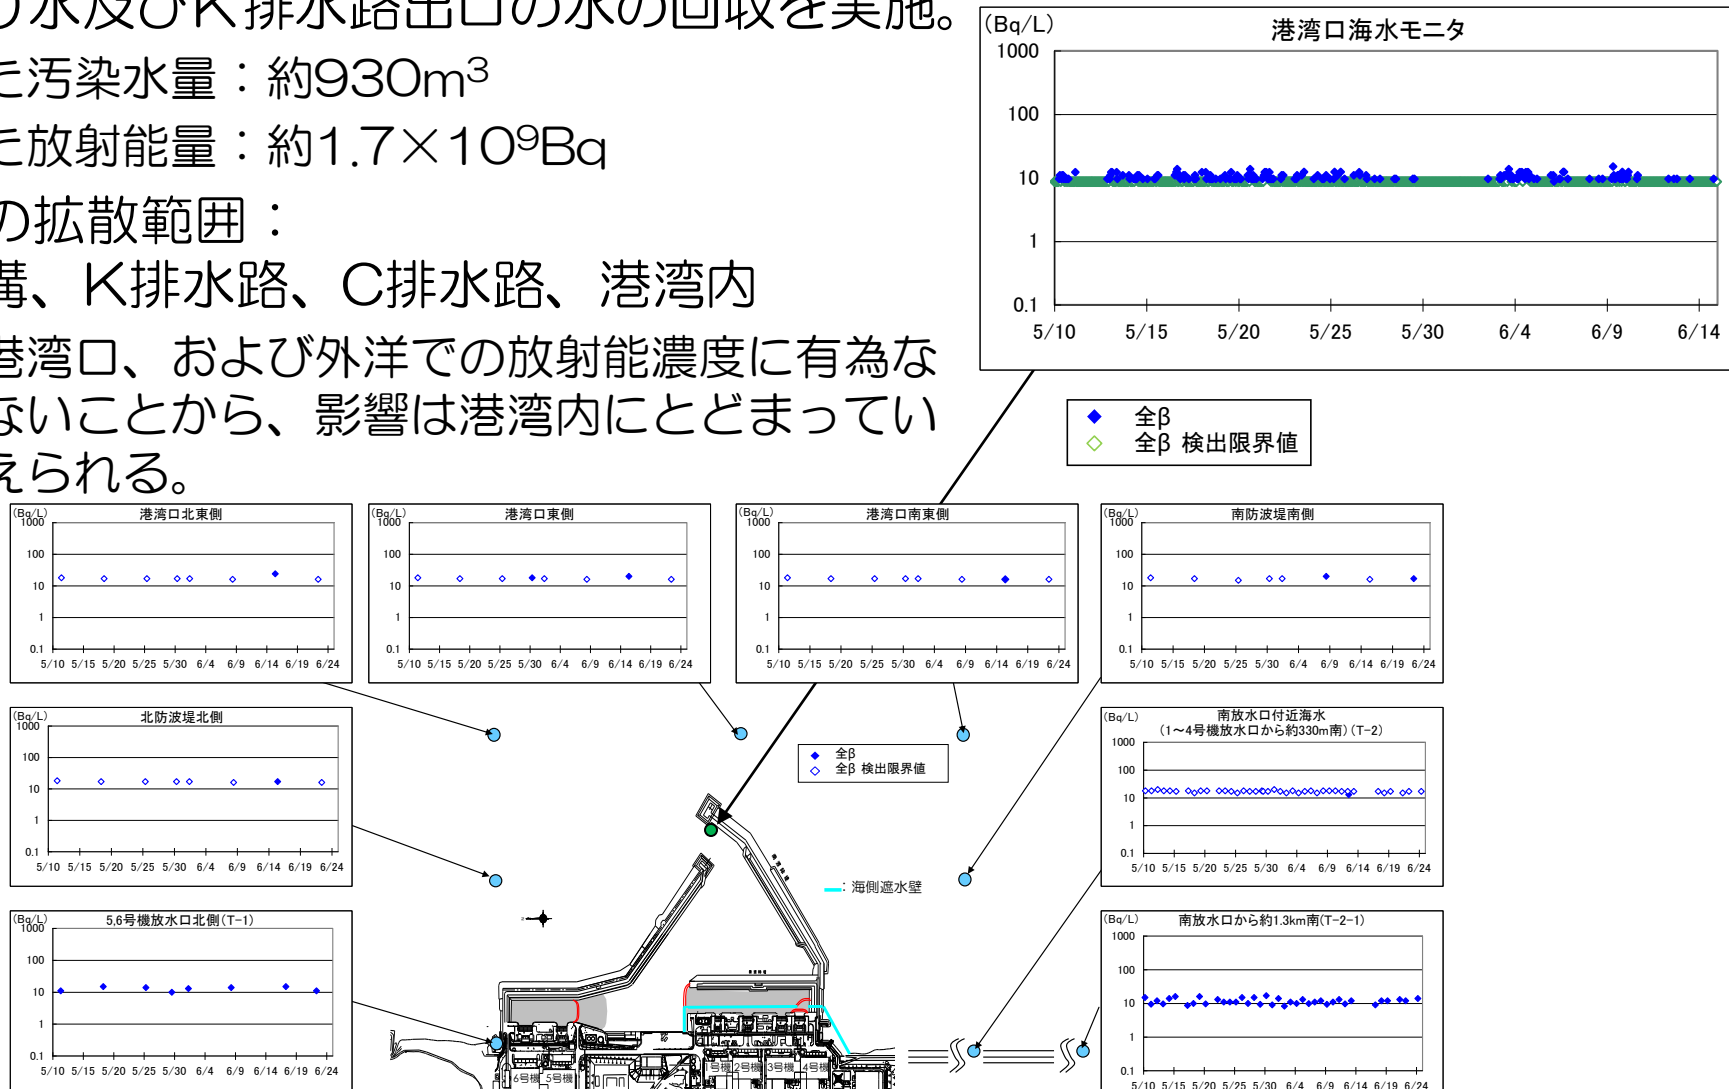
■ 漏えい水の拡散範囲：

排水側溝、K排水路、C排水路、港湾内

- ただし港湾口、および外洋での放射能濃度に有為な変動がないことから、影響は港湾内にとどまっていると考えられる。

■ 港湾内への放射性物質の流出を抑制するため、側溝のたまり水及びK排水路出口の水の回収を実施。

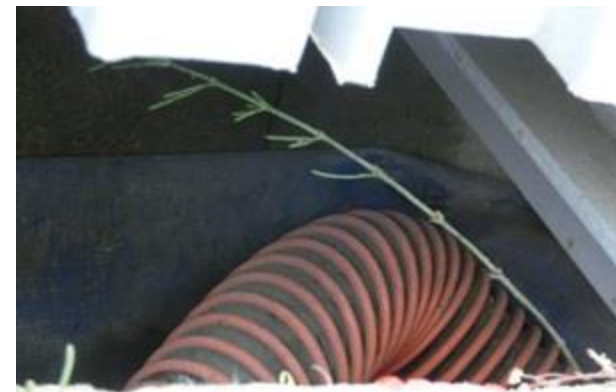
- 漏えいしたホース：
ポリ塩化ビニル製耐圧ホース（直径約75mm）
- 漏えい部の形状：
長さ約1cm×幅約0.2cmの楕円状の孔
- 使用状況：

※漏えい発見時のホース状態（屈曲あり）

望ましい使い方	実際の使用状況
許容曲げ半径(750mm)よりも大きい曲げ半径で使用	許容曲げ半径よりも小さい曲げ半径(200mm~300mm程度)で使用していた。

■漏えいした当該の耐圧ホースについては6/20までにPE管製の移送ライン設置済み。

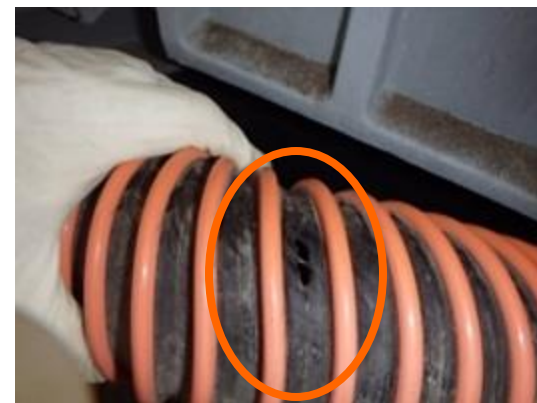
- 当該ホースは、塩化ビニルの外管にゴムの内管を接着したものの。
- 漏えい時当該ホースは折れ曲がった状態で設置。
- ホース内部の確認の結果、ゴムの内管の長手方向、周方向それぞれに亀裂有、内管と外管が剥離。
- 内管の内側には著しいゴムの硬化や摩耗は無し

※確認のため、ホースを曲げて当該箇所を拡大させた状態

→ホース外側が強く曲げられたことで、内管と外管の接着強度が低下し剥離した。
剥離した状態で使用を継続したことで、内管に亀裂が生じ、外管に直接水圧がかかるようになった。また移送の繰り返しにより剥離が拡大した。
外管の曲げで伸ばされた部位に水圧が繰り返しかかることで、亀裂が入り孔に進展した。

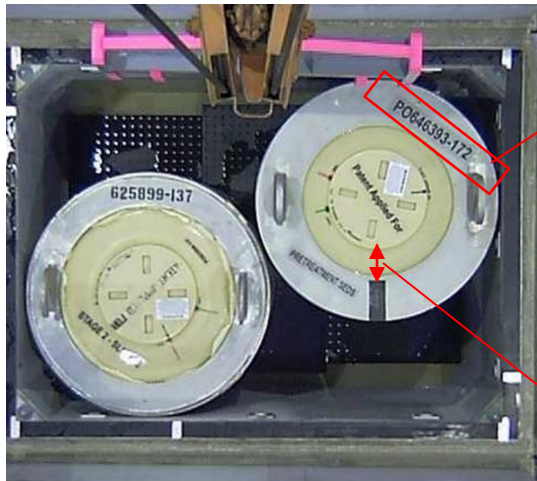
ボックスカルバート（AJ5）を真上から見た写真

- 4/2、多核種除去設備（ALPS）で発生する廃棄物を保管するポリエチレン製容器（HIC）の蓋外周部、及びHICを保管する鉄筋コンクリート製の保管設備（ボックスカルバート）内部の床面にたまり水があることを確認。

水たまりが確認された
HICのシリアルNo.

ふた外周部の水が存在
した範囲（全周）

- ◆ 蓋外周部：約10リットル
- ◆ 床面上：約15リットル

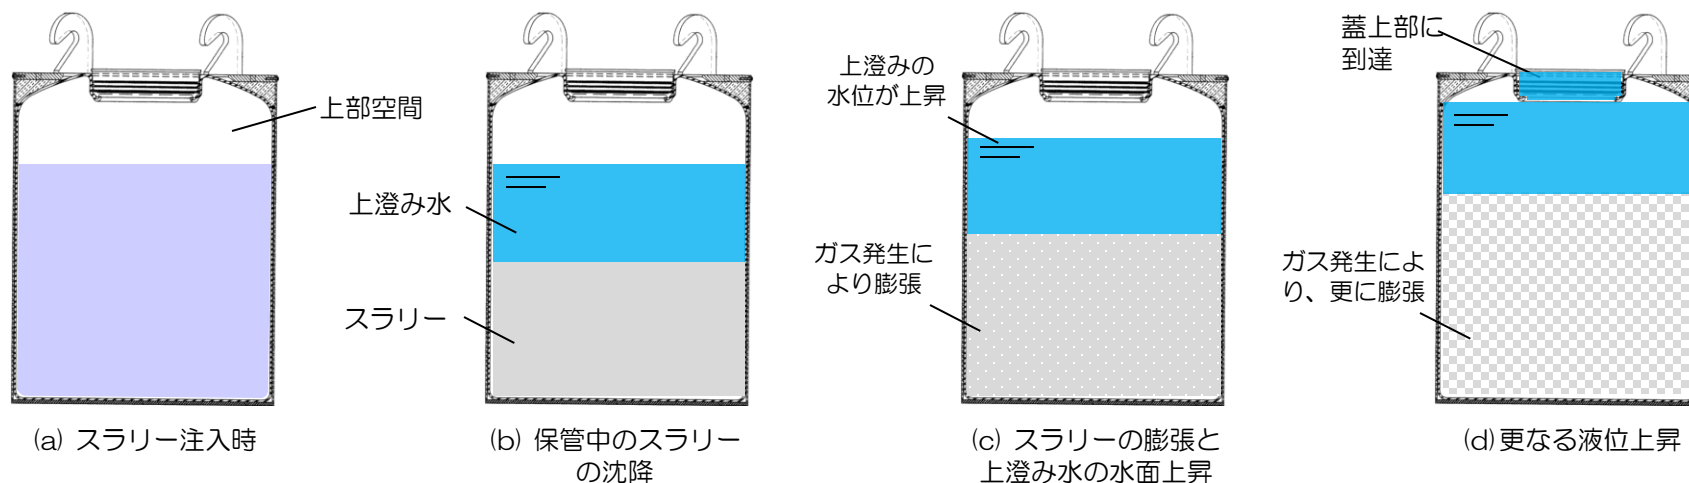
スラリーの体積膨張・液位上昇の推定挙動

- HIC内部の廃棄物が体積膨張・液位上昇しHIC上に溜まり水が発生したと推定
 - ALPSで発生する炭酸塩沈殿物は、均質なスラリー状でHICに排出される
 - HICの保管後、静置されている間にHIC内で徐々にスラリー成分が沈降。平行して放射線により水が放射線分解されて発生した水素等のガス成分が生成
 - 沈降して密度を増したスラリー内で、ガス成分が抜け切らず、スラリー部の体積が膨張したと推定
 - この結果、HIC内の上澄みの水面が上昇し、HIC上部から押し出されたと推定
