# 福島第一原子力発電所の汚染水処理対策の状況に係る 参考資料集

2019年5月14日

東京電力ホールディングス株式会社

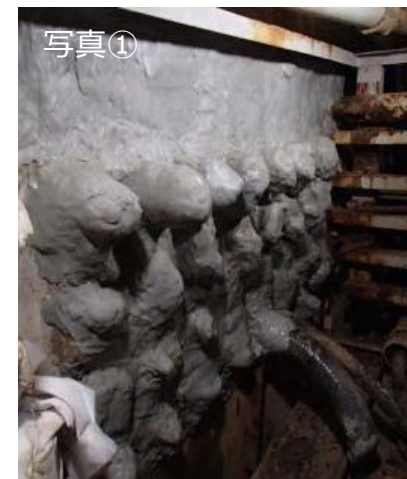
1号機共通配管トレンチ貫通箇所 止水状況

- 1/2号機東側に位置するトレンチのうち、1号機共通配管トレンチ内の建屋貫通箇所、2号機取水電源ケーブルトレンチ内の建屋貫通箇所について、止水・充填等を実施。
- 2018年7月13日に着手し、同8月6日に2号機取水電源ケーブルトレンチのマンホール開口部まで充填が完了。また、1号機共通配管トレンチ内の貫通箇所の止水は2018年9月21日完了。

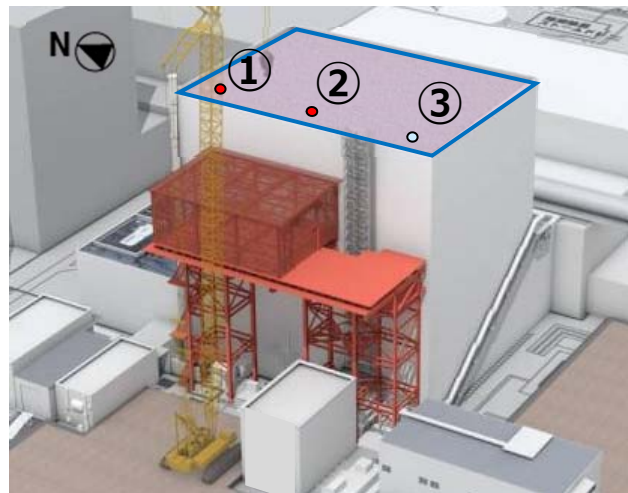
2号機原子炉建屋 鳥瞰図

- 2018年6月11日の降雨時にオペフロ床面に雨水が一時的に溜まる状況を確認した。
- 調査の結果、屋上のルーフドレン2箇所(北側・中央)について、配管のズレを確認したため、雨水配管の補修を実施。（2018年7月12日完了）
- 9月30日～10月1日の台風24号接近に伴う降雨（計：47.5mm）では、雨漏れによる水たまりの発生は確認されなかった。
- ※濡れている箇所は、オペフロ調査時に飛散抑制対策として実施した散水跡

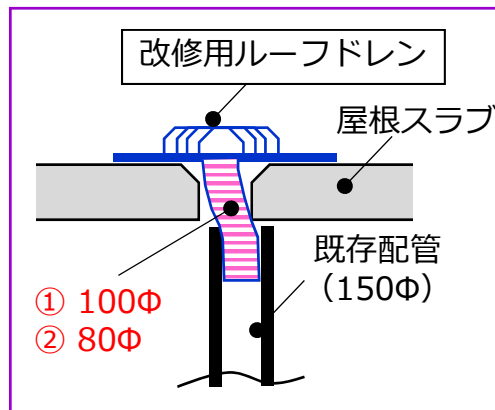
①、②ルーフドレン・改修方法  
(③は、配管が確認できず閉塞)

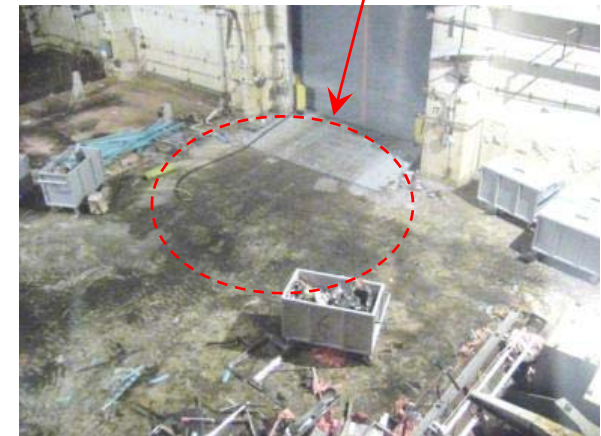
散水跡（雨漏れではない）

10月1日のオペフロ状況  
(雨漏れによる水たまりの発生は確認されていない)
