汚染水処理対策の現状の課題に係る参考資料集

2019年5月14日

東京電力ホールディングス株式会社

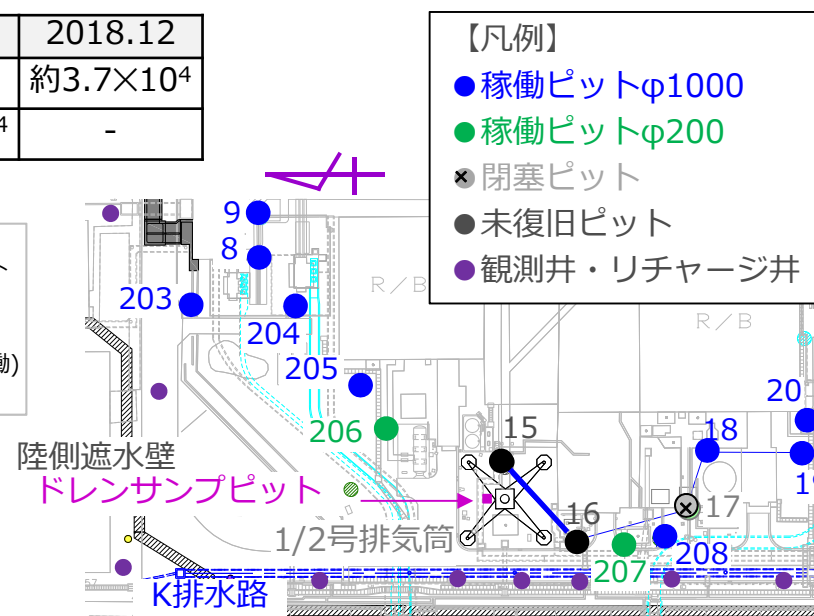
＜1/2号排気筒周辺ピット平面図＞

- 2011.8 1/2号排気筒の筒身下部に接続する配管にて高線量箇所を確認。
(2013.12, 2015.9にも同様な線量を確認)
- 2014.10 SD試運転時にSD18,19において高いH-3を検出。
- 2014.12 SD15～19は横引き管で連結しており、ガレキ混入等で復旧が困難であったSD15～17が汚染している、その水を引き込んだと推定されたため、SD17を閉塞してSD15～17とSD18,19を分離した。
- 2015.9 SD稼働開始 (山側SD平均水位T.P.+6m程度)
- 2016.9～ 1/2号排気筒のドレンサンプルピットから2号機廃棄物処理建屋へ移送開始。

➤ SD16のH-3濃度が季節変動はあるものの、上昇傾向であることから、震災後～2016.9までに1/2号排気筒を介して地盤に流出した雨水が移流・拡散しているものと推定している。

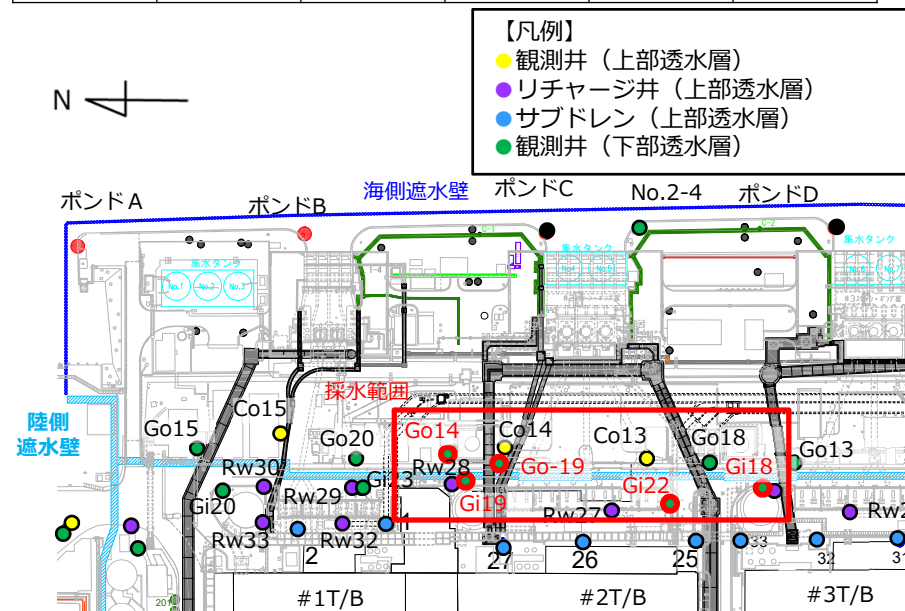
1-2号T/B海側の下部透水層部採水箇所（朱書箇所）

- トリチウムの海側の分布を確認するため、護岸エリアの下部透水層の観測井(2-4)をサンプリングし、分析結果はND(120)であった。
- 2019年1月に下部透水層（互層部）で 10^4 オーダー以上のトリチウムが検出された箇所について、再サンプリングを実施した。
- 再サンプリングの結果Gi-22は、前回採水時にコンタミした可能性も考えられるが、その他に関しては、濃度は異なるものの、前回と同程度のトリチウム等が検出されている。
- 観測孔のサンプリングは引き続き実施し、水質を監視していく（現状の挙動では3~4か月に1度を目安にサンプリング予定）。

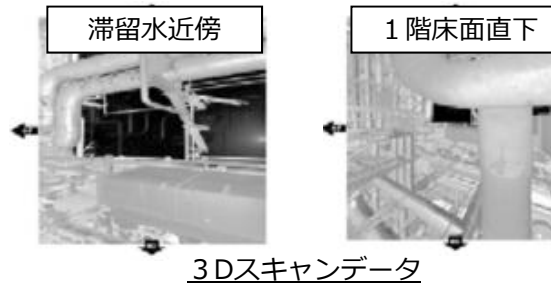
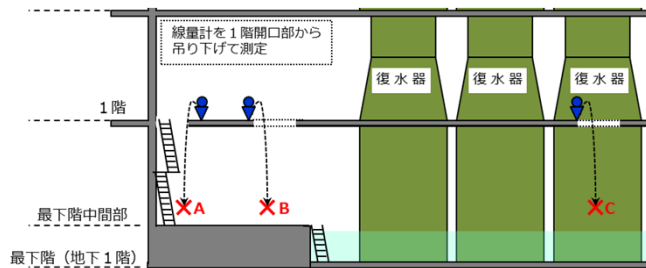
T/B地下階の空間線量測定（再掲）※2

- 建屋地下階に高い空間線量が確認されたことから、作業被ばく抑制のため、作業に支障のない1階エリアから遠隔での床面露出用ポンプを床ドレンサンプ等へ設置する計画。
- 現時点で床ドレンサンプ等上には滞留水があるものの、可能な範囲で現場調査等を進めており、2020年上期の設備設置に向けて、現場作業を進める。

2号機	3号機	4号機
測定点A	120	83	—
測定点B	530	370	18
測定点C	1,000	80	—

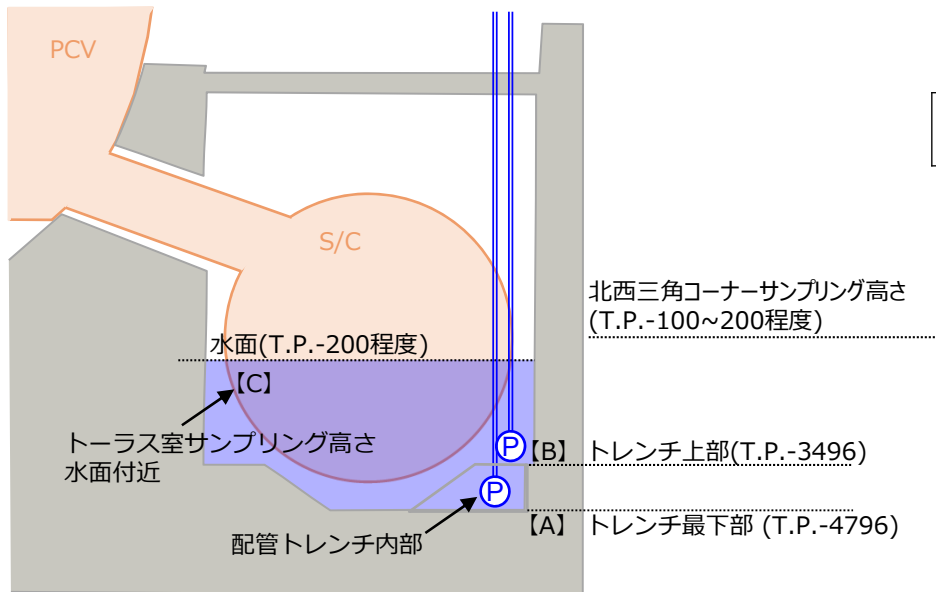
2号機R/Bトラス室断面図

- 2号機建屋滞留水の放射能濃度を以下に示す。R/B滞留水移送ポンプの移設（②北西三角コーナー→①トラス室）に伴い、トラス室 深部の滞留水をサンプリングしたところ、高い放射能濃度を確認。

Cs-137濃度	採取日
①	R/B	トラス室	8.1E06 Bq/L	2018.10.18 【C】
			7.2E06 Bq/L	2019.1.29 【C】
			2.5E09 Bq/L※1	2019.3.1 深部 【A】 (トレンチ最下部)
			2.3E07 Bq/L	2019.3.5 深部 【B】 (トレンチ上部)
			3.6E07 Bq/L	2019.3.8 【C】
②		北西三角コーナー	4.6E07 Bq/L	2018.2.5
			1.4E07 Bq/L	2018.4.25
			1.8E07 Bq/L	2018.6.18
③	T/B	復水器エリア (滞留水移送ポンプ)	4.6E06 Bq/L	2018.11.20
			5.2E06 Bq/L	2019.1.15
④	Rw/B	(滞留水移送ポンプ)	1.8E07 Bq/L	2019.2.1
⑤	(参考)	PCV内水	4.3E06 Bq/L	2013.8.7

※1 ほぼ海水に近い塩化物イオン濃度を確認しており、塩化物イオンとともに高濃度Csが最下部に滞留している可能性がある（通常の滞留水の塩化物イオン濃度は数100ppm程度）

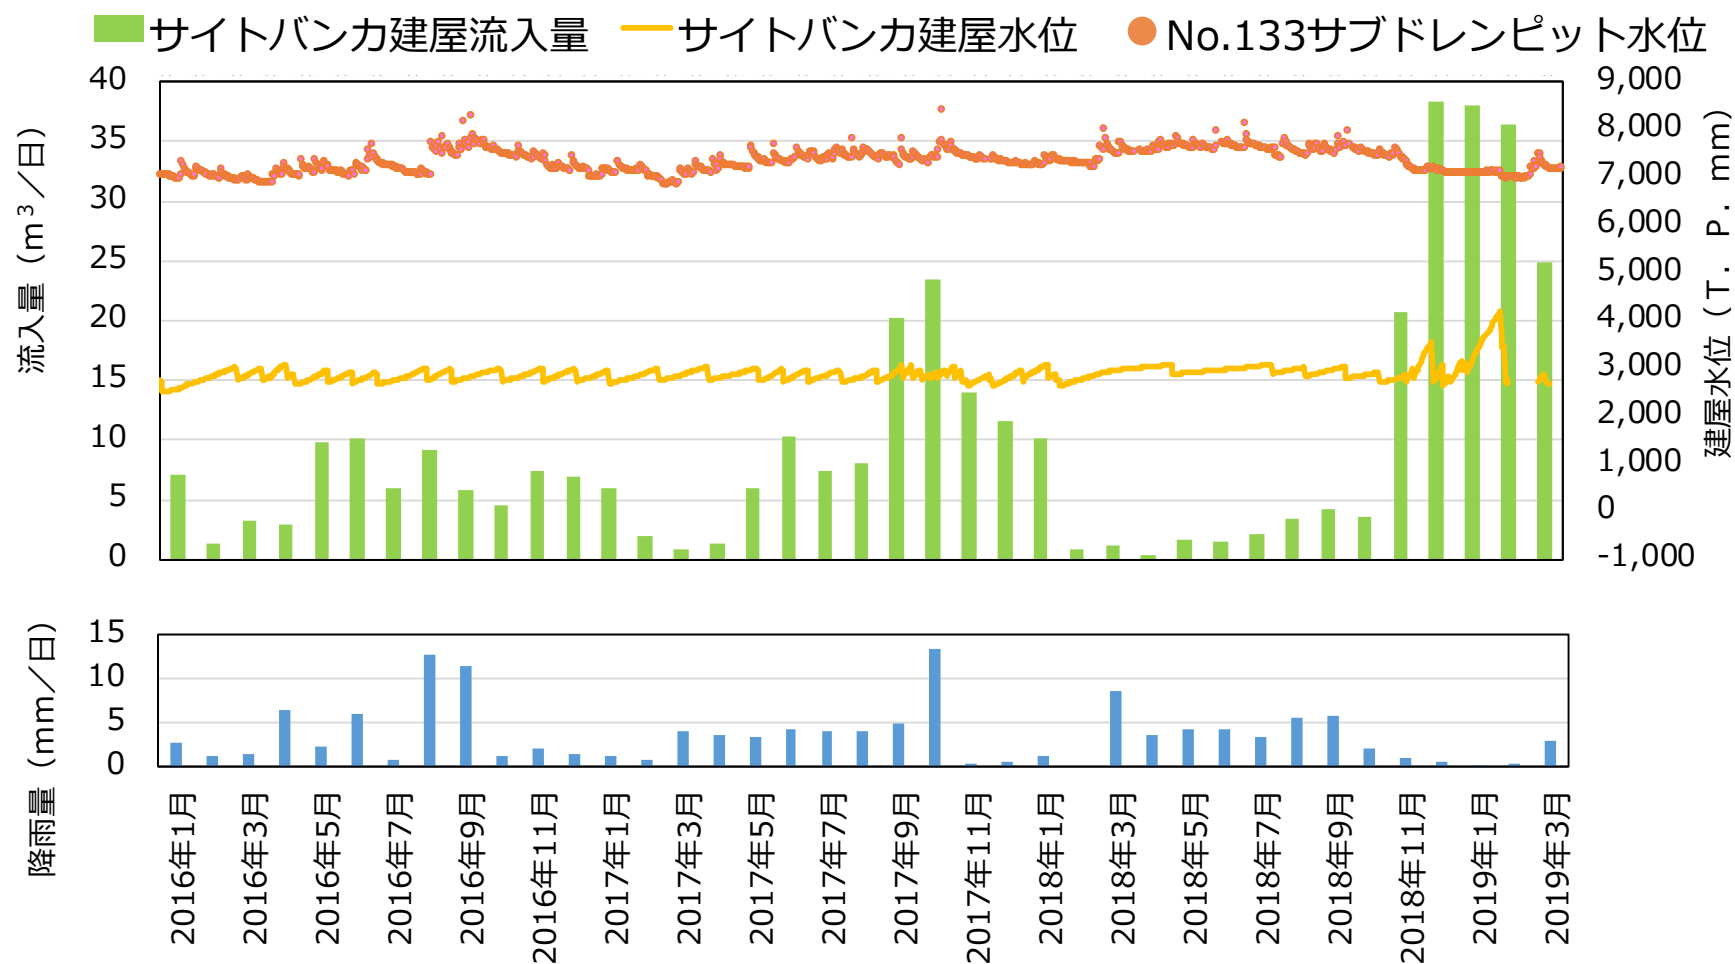
サイトバンク建屋，周辺サブドレンピットの水位と流入量

- サイトバンク建屋水位は，PMBへの移送時を除き，緩やかな水位上昇が継続。2017年9～10月に一時的に流入量が増加。昨年11月から流入量が約40m³/日に増加後，4月現在20～30m³/日程度となっている。
- 流入量の増加と周辺サブドレン水位，降雨量との顕著な相関は見られず，昨年11月については，周辺地下水位は低下する中で流入量が増加。

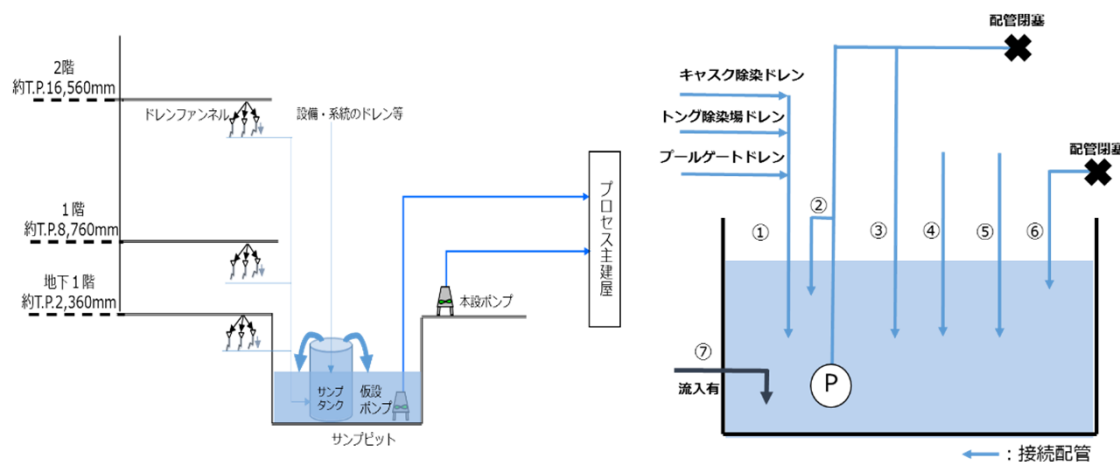
サイトバンカ建屋概略構造
と排水系統図

- 地下階調査において、**壁面からの流入は確認されず、サンプタンクへの流入を目視で確認。**
- 地下水や系統水等、**ドレンファンネル経由で流入する可能性のある流入源の目視等による調査（次ページ参照）**を実施。
- **1、2階は、一部のドレンファンネルは雰囲気線量等から調査できていないが、各階とも水の溜まっている箇所はなく流入源の可能性は低いと判断。地下階においても、ファンネル口を經由して流入する経路は確認出来なかった。**
- サイトバンカ建屋滞留水の水質（pH, Cl, Mg, Ca）が、周辺サブドレン水と同等であることから、**流入水は地下水の可能性が高く、基礎部にあるサンプタンク接続配管を經由して流入していると考えられる。**

番号	接続系統	流入	判断根拠
①	キャスク除染ドレン他	無	・目視にて配管周辺の水の動きなし確認
②	サンプポンプドレン	無	・目視にて流入なし確認 ・上流にて閉塞済
③	サンプポンプ循環水	無	・目視にて流入なし確認 ・接続配管閉塞済
④	ライナーリークドレン	無	・目視にて流入なし確認 ・上流で流入なしを確認
⑤	プール排水	無	・目視にて流入なし確認
⑥	連絡ダクトドレン	無	・目視にて流入なし確認 ・接続配管閉塞済
⑦	各階ドレンファンネル（集合管φ100A）	有	・配管からの流入を確認

- 今後の流入箇所絞り込みと止水処理についての工程案を以下に示す。
 - 地下1階ドレン系統の配管の一部を閉塞することで系統を分断し、流入箇所の絞り込みを行う。
配管の充填は不可逆であること、ドレン配管には詰まりが想定されること、流水下での充填となること等を加味して、複数の充填剤や充填方法をモックアップで試験し、実効性が確認出来た後、現地施工を行う。
 - また、ドレン配管閉塞モックアップと並行し、非破壊による流入箇所絞り込み方法の検討も進める。

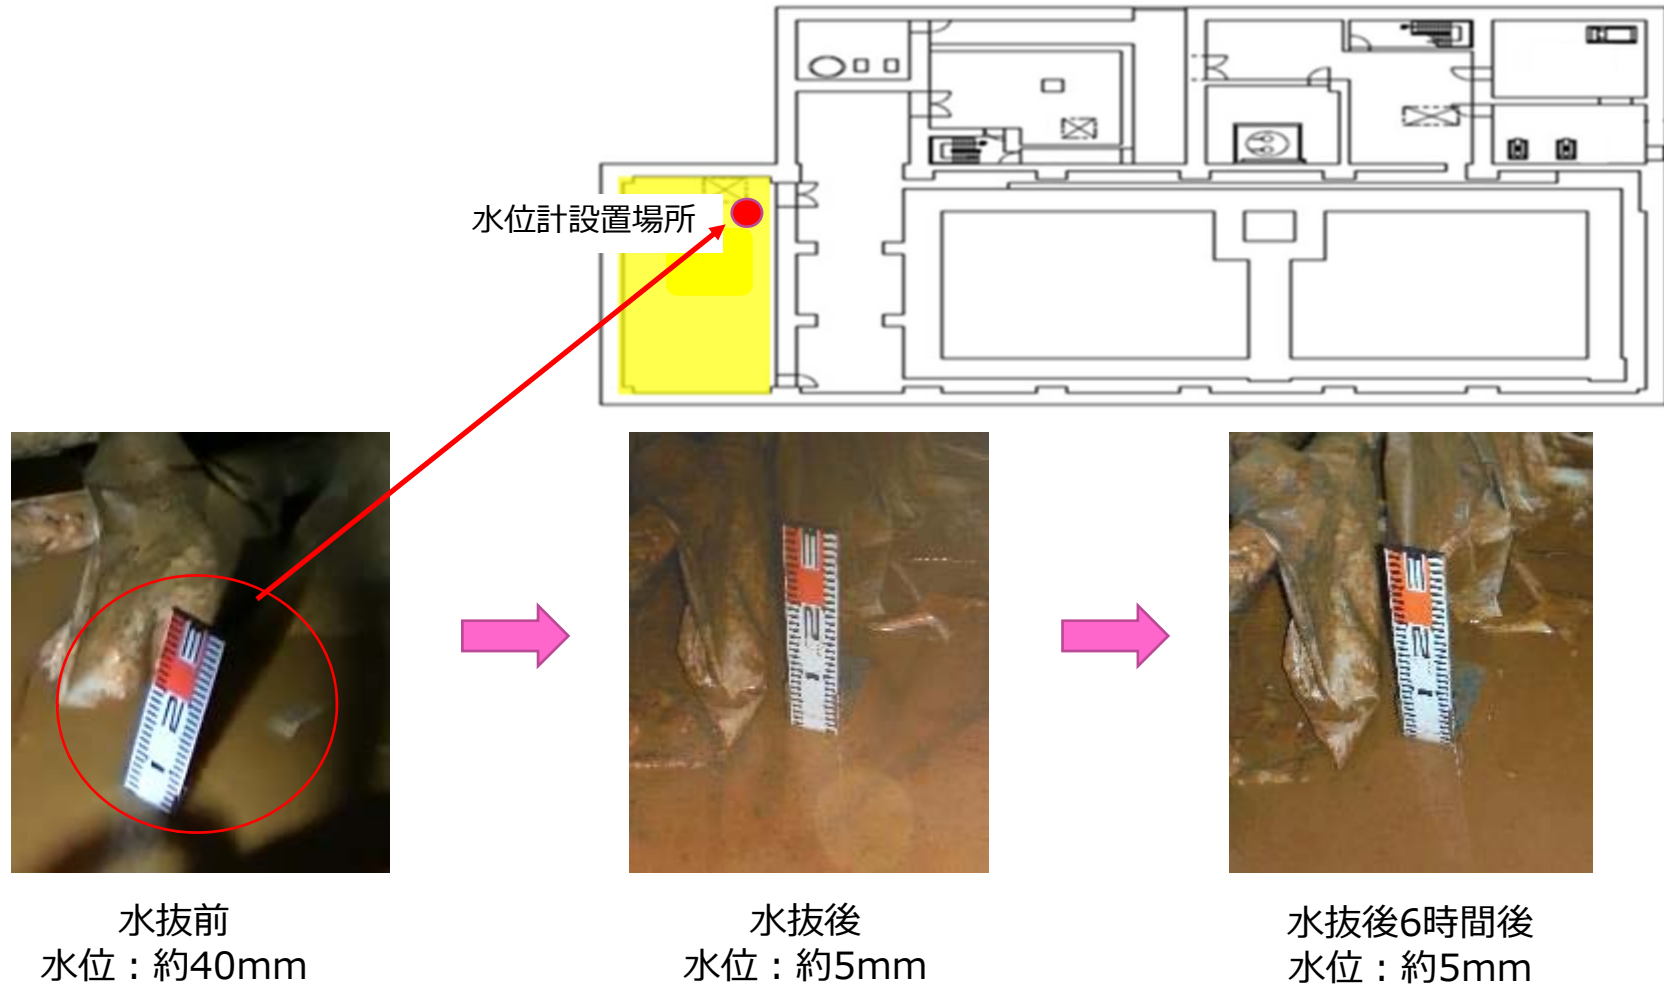
サイトバンカ地下階の未確認ファンネル他調査（2019年4月）

- 残水の水抜を実施し、6時間後の水位変動を確認
 - ・水位の上昇及び水の流れがないことから、流入エリアではなく、ファンネルが詰まっているエリアと推定（ $1\text{ m}^3/\text{h}$ 相当の流入があれば、水位は6時間で約40mm上昇）。
 - ・ファンネルは干渉物と堆積したスラッジにより確認できず。

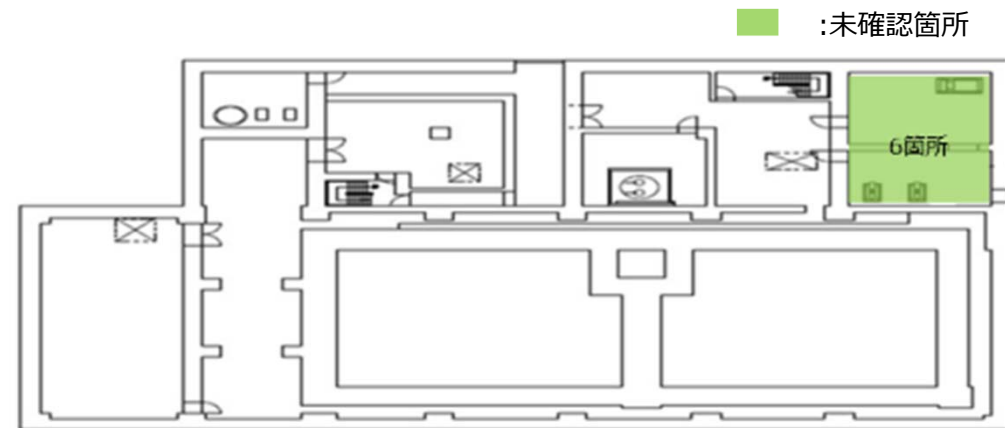
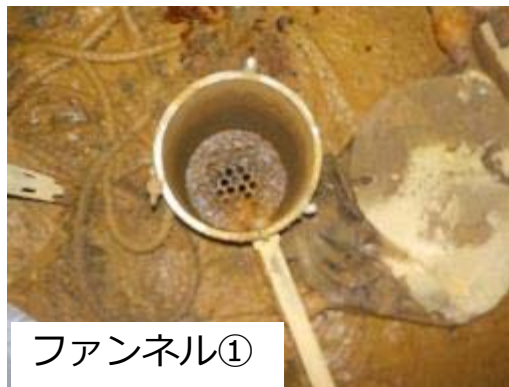
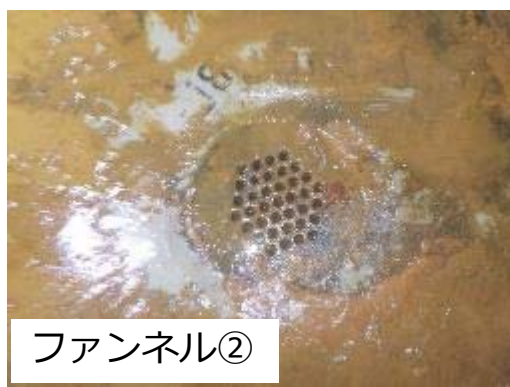
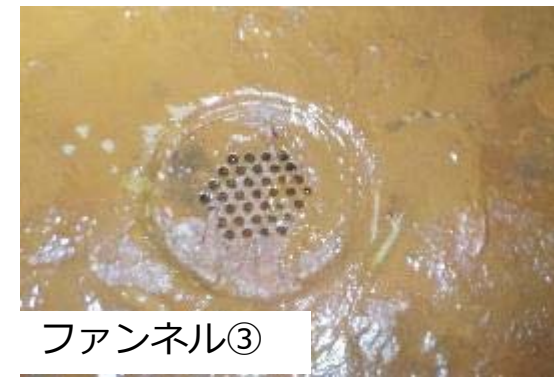
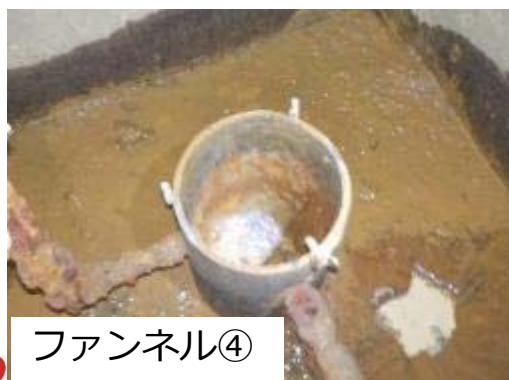
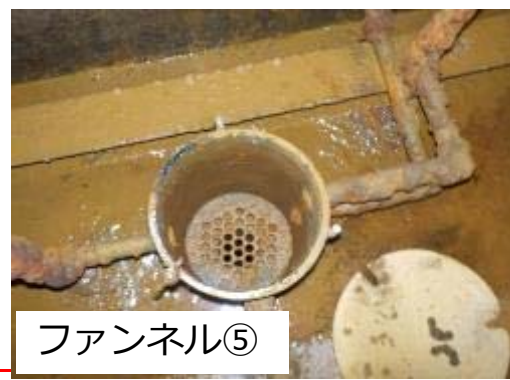
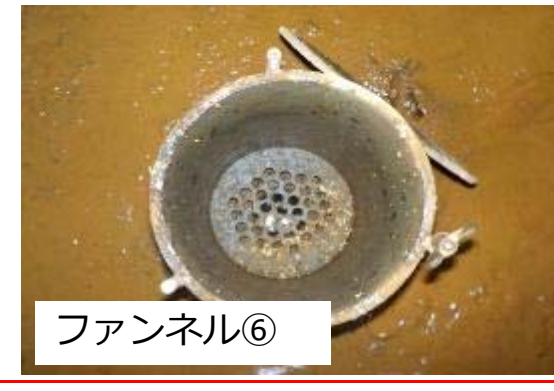
サイトバンカ地下階の未確認ファンネル他調査（2019年4月）

- 当該エリアのファンネル（6箇所）を目視確認し、ファンネルへの流入がないことを確認。
