# 福島第一原子力発電所の汚染水処理対策の課題と対応

2021年6月25日

東京電力ホールディングス株式会社

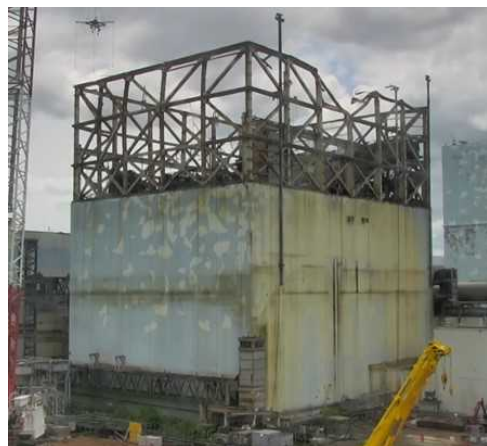
1号機原子炉建屋全景（2021年5月26日時点）

ガレキ撤去作業中  
 （2023年度頃まで  
 カバー設置完了予定）

■ 1号機原子炉建屋と廃棄物処理建屋については2023年度までにカバー設置などの対策完了予定。

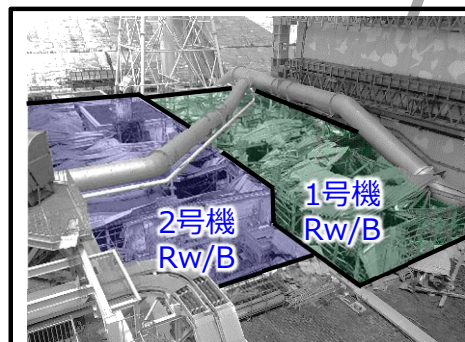
1/2号機Rw/B 屋根状況

2020.6.29: 2Rw/B 500m<sup>2</sup>完了  
 2020.8.5: 1Rw/B 100m<sup>2</sup>完了  
 2020.9.29: 2Rw/B 500m<sup>2</sup>完了

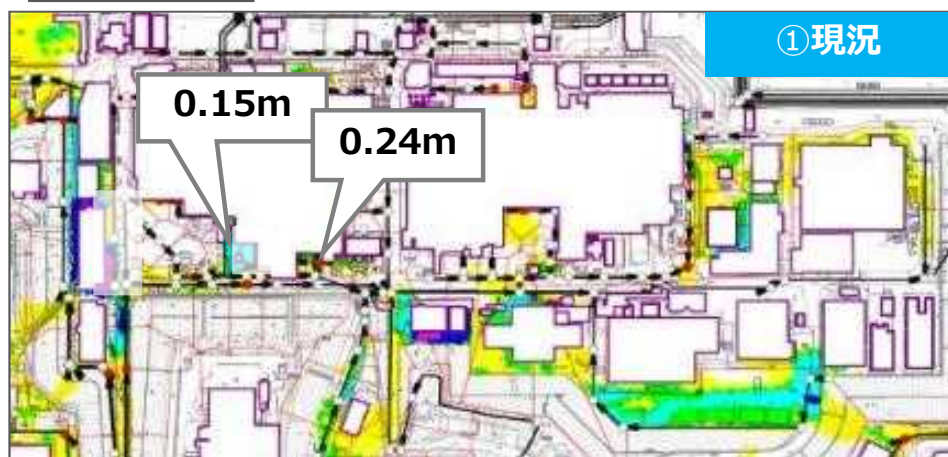
- 1000年確率の417mm/24時間の内水浸水解析結果から、1-4号機建屋周辺において数十cm程度の浸水箇所が確認される。特に、1-4号機建屋開口部周辺においては1号機で15cm、2号機で24cmの浸水深さとなった。
- D排水路を新設した解析結果では、1-4号機周辺では概ね浸水範囲は解消される結果となった。

0.5m以上の浸水深エリア：約6,500m<sup>2</sup>

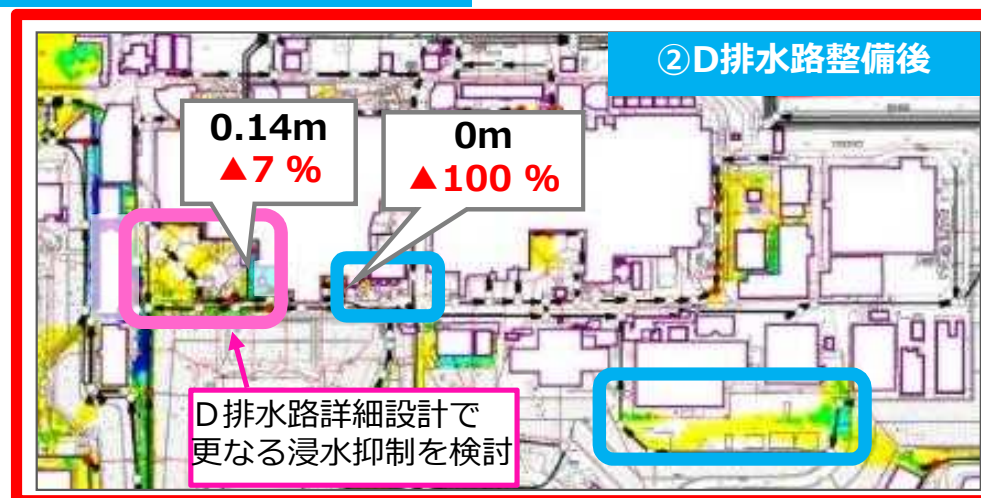
□ D排水路整備を行う事で概ね解消される浸水領域

0.5m以上の浸水深エリア：約2,000m<sup>2</sup>

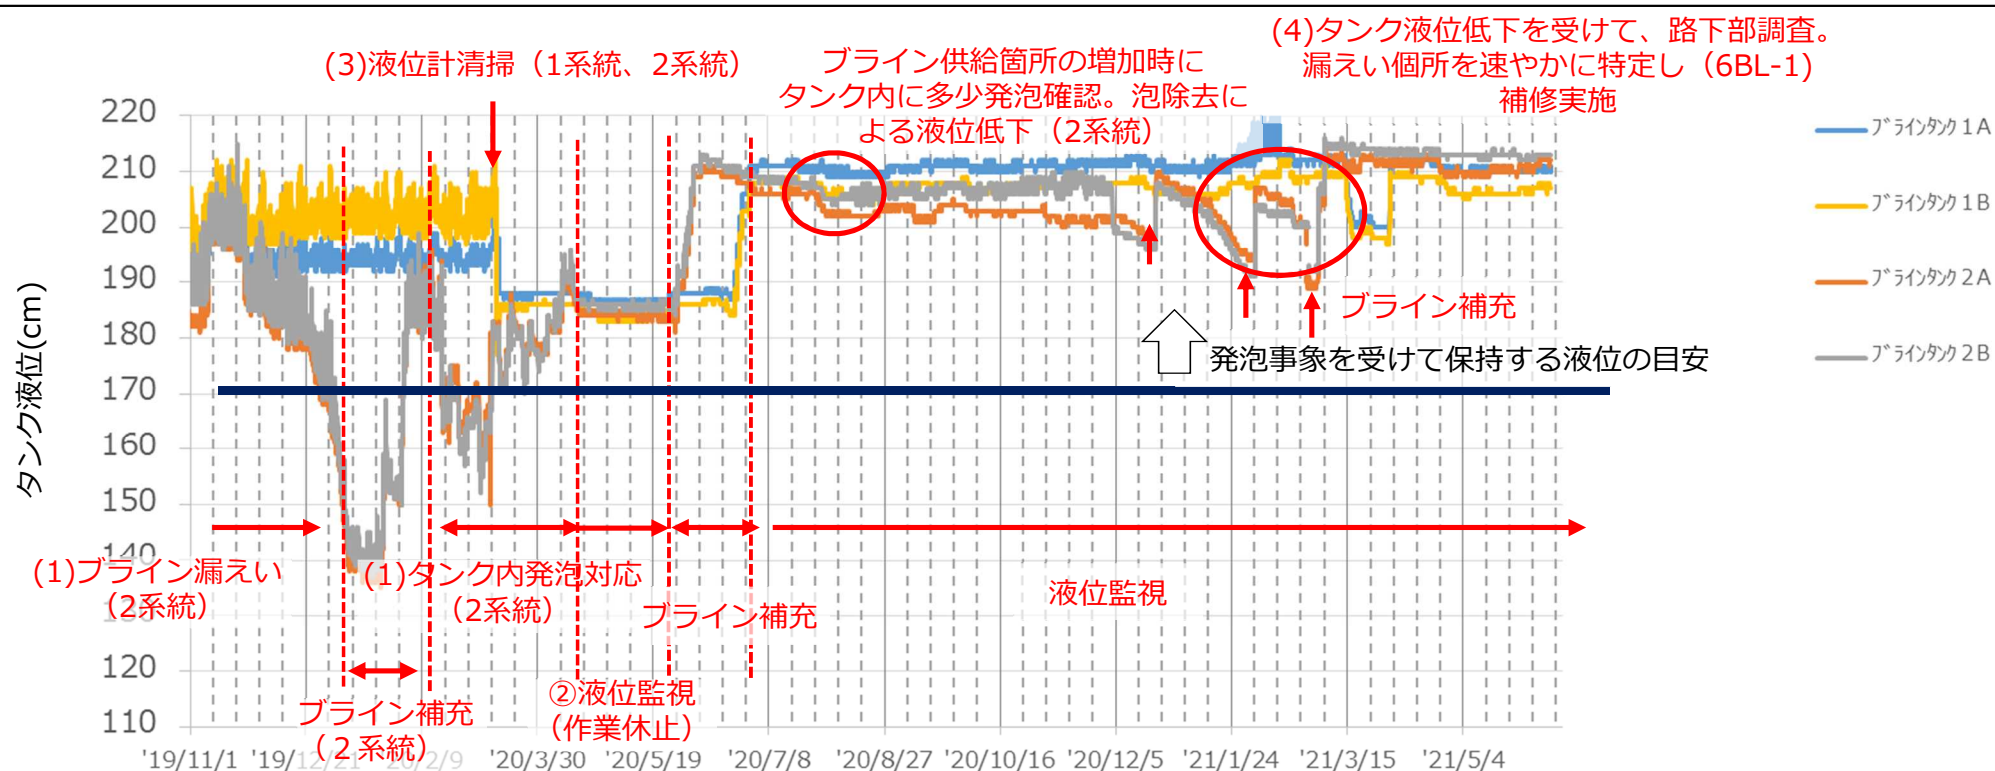
【ブラインタンク液位の経時変化】

- (1)2019年12月にブライン漏えい確認以降、漏えい及びブラインタンク内での発泡事象に対応を行ってきた。その中で、液位計を点検し、1系統の液位計の安定を確認した。
- (2)系統においては、ブライン漏えいの復旧後、2020年4月の中旬からタンク内の発泡対応作業を休止し、約1か月監視を行った結果、液位の低下傾向は無く、ブライン漏えいは発生していないことを確認した。
- (3)2020年の2月～3月上旬にかけて、液位計を清掃した結果、計測結果のばらつきは解消されている。
- (4)その後監視を継続している中で、2020年12月からタンクの液位低下が確認され、2021年1月に漏えい監視フロー（昨年の結果を受けて作成）に基づき、目視及び、路下部の調査をした結果、2週間程度で速やかに漏えい箇所を特定し、高液位の保持は継続できている。また、2021年の漏えい箇所は2020年度の隣接箇所のみであった。

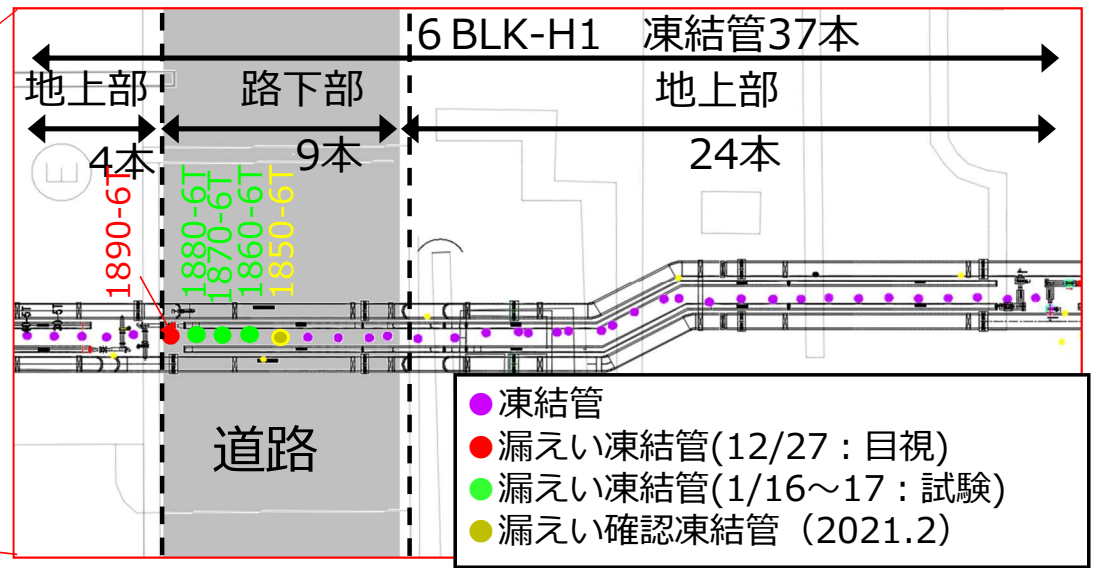
【6 BLK-H1 凍結管配置図】

- 2019年12月26日に陸側遮水壁ブラインタンク2系統の液位レベルが低下しており、現場目視確認の結果、2号機原子炉建屋山側のヘッダー管6BLK-H1の凍結管1890-6Tの凍結管頭部付近の配管継ぎ手においてブラインの漏えいが確認されたため、当該凍結管のブラインの供給を停止した。
- その後、継続的に調査を行った結果、近傍の凍結管3箇所においてもブラインの漏えいが確認されたため、漏えい個所の材料交換を行い、ブラインの供給を再開した。  
(漏洩量：約16m<sup>3</sup>、ブライン供給再開日：2020年1月31日)
- 2021年の1月のブラインタンクの液位低下時の凍結管の加圧試験により、2019年12月～2020年1月に漏えいが確認された凍結管に隣接する箇所において凍結管の漏えいを確認した。(漏えいの要因推定は次ページ以降)

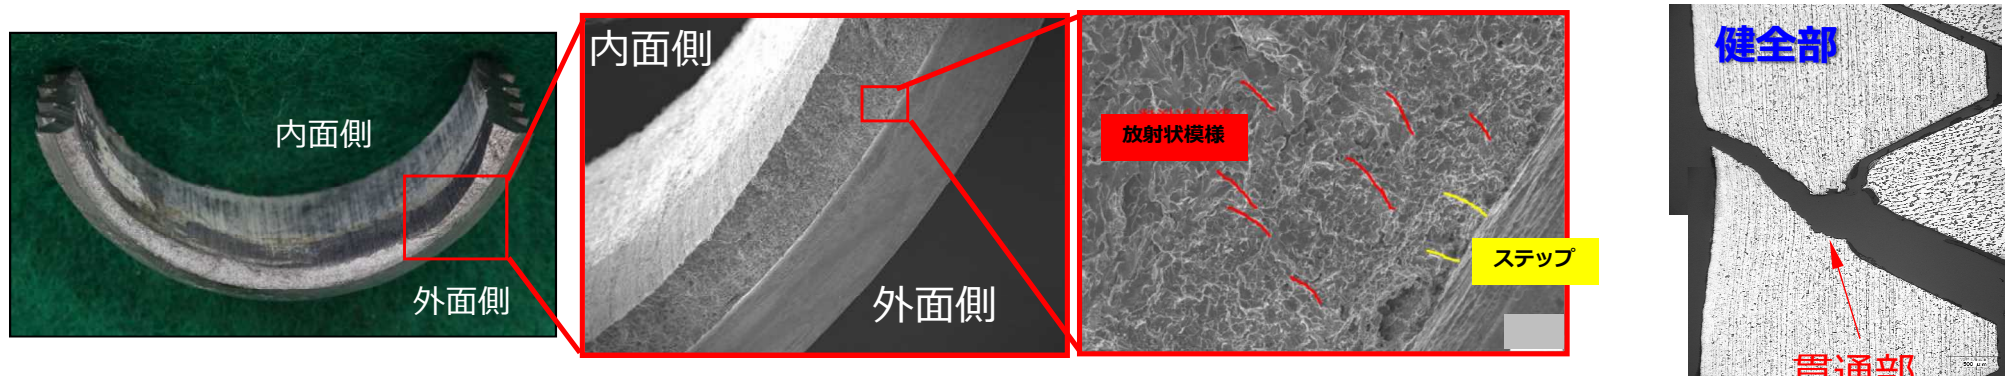
[走査型顕微鏡 (SEM)による破面観察結果 (1880-6T)]

- 2019年度にブラインが漏えいした要因をCT検査等で分析したところ、凍結管に亀裂が入っており、亀裂部を走査型顕微鏡による破面観察の結果ステップと呼ばれる疲労破壊の特徴が確認できた。
- また周辺の金属組織構造を金相観察にて詳細に分析したところ、腐食ピットや腐食生成物、部材の減肉は認められなかった。
- これらから凍結管の亀裂要因は、化学的要因ではなく、機械的要因による疲労破壊と推定されるため、事象の再現及び、現地の確認を行った。（接合箇所は同素材の鋳鉄）

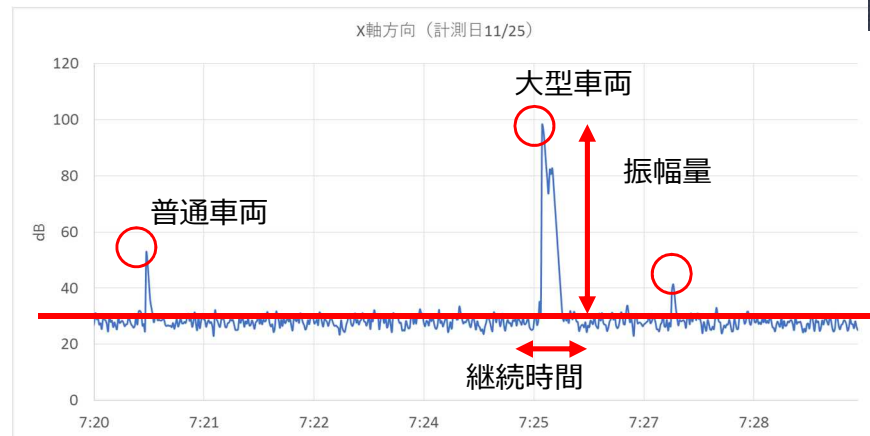
2-3号間道路 振動計測結果

- ブライン漏えいが確認された部材を用いて繰り返し振動試験を行った結果、荷重が大きくなると数万回程度の振動にて、漏えい発生箇所と同じ箇所で破断が発生した。
- また、現地の漏えい発生個所にて振動を直接計測した結果、車両通行により数十dbの振動が覆工板で、確認され、特に大型車では100dbと大きな振動が発生しており、ブライン供給開始以降大型車の通行が、数万台と想定されることから、車両通行による振動の疲労破壊が要因で発生した漏えい事象であると確認できた。
- 同等の交通量である海側路下部では確認されず、山側で発生したのは、地下水位が高い山側においては、維持管理運転によるブライン停止期間が表層部の影響により短い傾向である。その事から、凍結管周辺の氷が成長しやすい状況であったことも振動伝播を促進した可能性もあると考えられる。そのため、2020年度中に山側の路下部全てにおいて送風設備を設置することで凍結管周辺の氷の成長抑制も行う。

※振動は日中1時間に30～50回程度確認される。  
 車両通行は約日中20～40台/時間通行量と合致  
 (振動回数の試算)  
 30～50回/時間  
 ×10時間(日あたり×365日)  
 ×3年間×10% (大型車割合)  
 = 約3～5×10<sup>4</sup>回  
 と振動試験の繰り返し回数と概ね合致
