# 汚染水対策の現況について

2022年10月18日

東京電力ホールディングス株式会社

### 3. 1-4号機建屋周辺局所止水の試験実施状況について（速報）

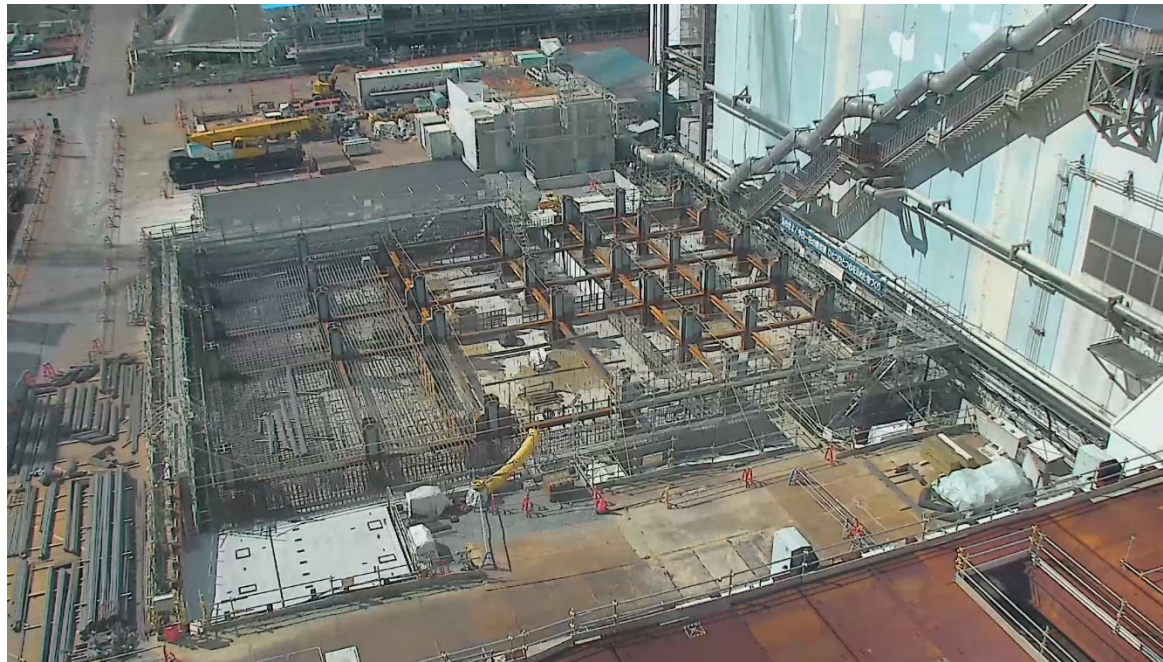
2号機燃料取り出し構台設置に  
合わせてフェーシング実施中

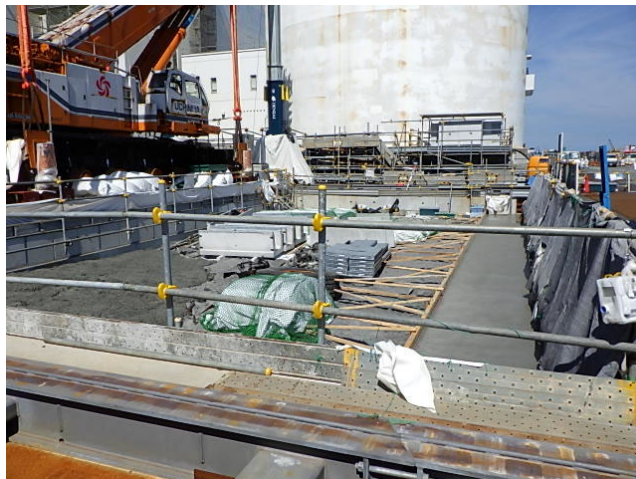
震災時に設置されていたクレーン移動作業中  
(クレーン移動前の設置個所をフェーシング中)

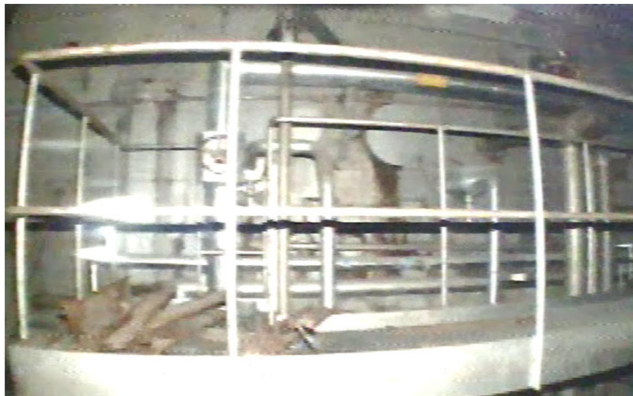
- 3号T/B北東部のD/G室天端スラブを地上部より削孔し、カメラ調査により建屋外壁貫通部の状況などを確認した。
- 東側の外壁貫通部付近T.P.+5m～T.P.+7m付近の配管沿いに多少のにじみが確認された。南側で確認されたにじみは地上部の水溜りからであることが確認されたため排水の対策を行った。
- 今後、外壁部で注入試験を行い、にじみの状況の変化の確認を行う予定であり、建屋外壁貫通部の状況を踏まえて、追加的な止水の要否を検討する。（追加的な止水に関しては、地上部のサブドレン移送配管などのリルートが必要）

東側 T.P.+5m～T.P.+7m付近：多少のにじみ

T.P.+3m～T.P.+5m付近：にじみ無し

南側側壁（天井貫通部からにじみ）  
⇒地上部水溜りあり、ポンプ排水済み

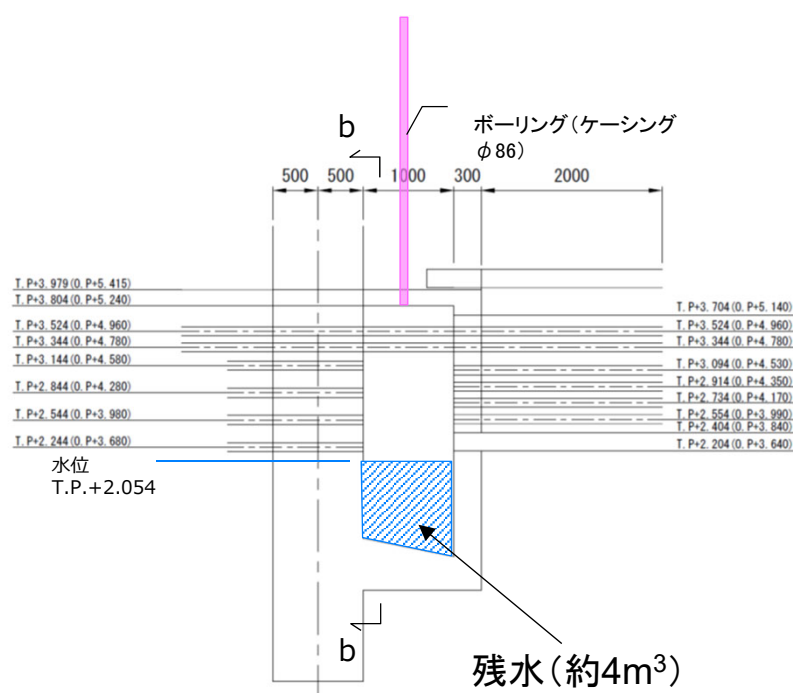
- 3号取水電源ケーブルダクトの建屋接続部ピット部を地上より削孔し内部を確認。
- 建屋外壁貫通部のケーブルより深部に若干のたまり水が確認されたため、抜き取り後、雨水・地下水の流入が生じているか確認のうえ、内部の充填を検討・実施する予定。

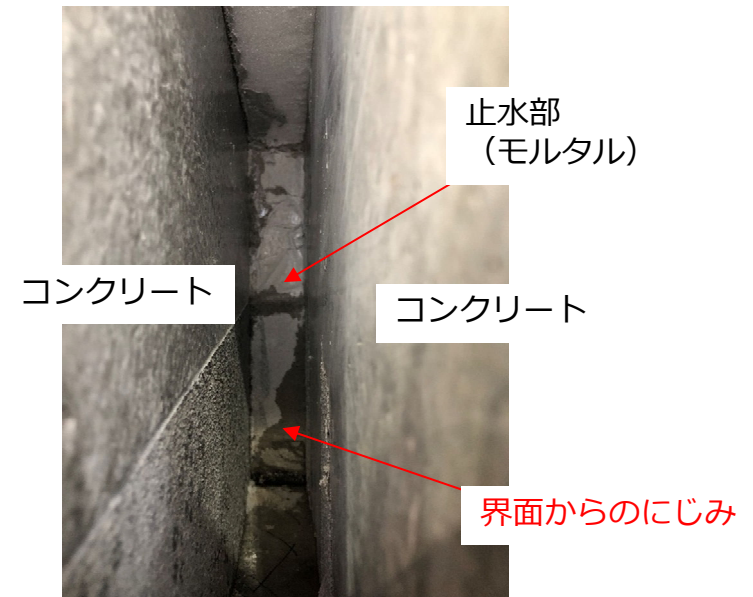
写真3. 試験状況  
界面からの漏水確認

- 材料透水試験は、約1m程度の試験体を作成し、材料3種、止水幅3種、施工法2種の18種類の試験に加えて、止水部を構築しない、発泡ポリエチレンのみの試験を行っている。
- 止水部に関しては、発泡ポリエチレン及びコンクリートに囲まれた範囲で構築している。
- 試験の結果、止水部とコンクリートの界面からのにじみ程度が確認された。

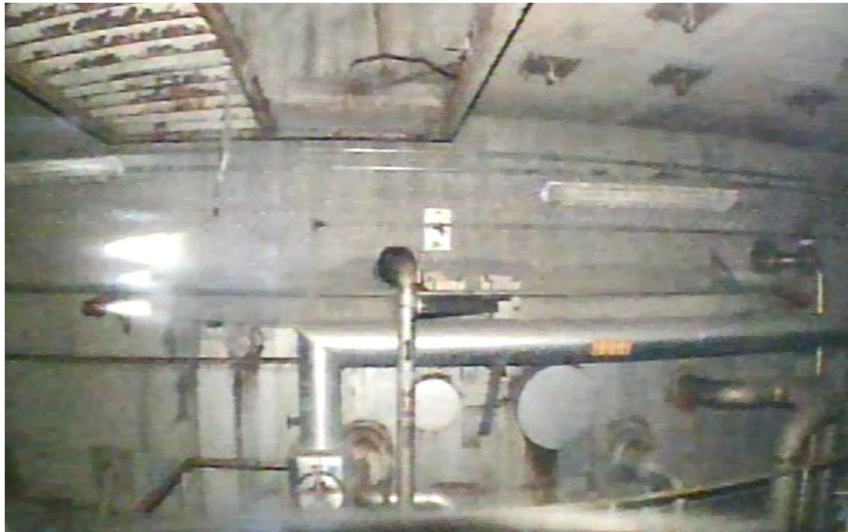
東側 T.P.+6m~T.P.+8m付近：多少のにじみ

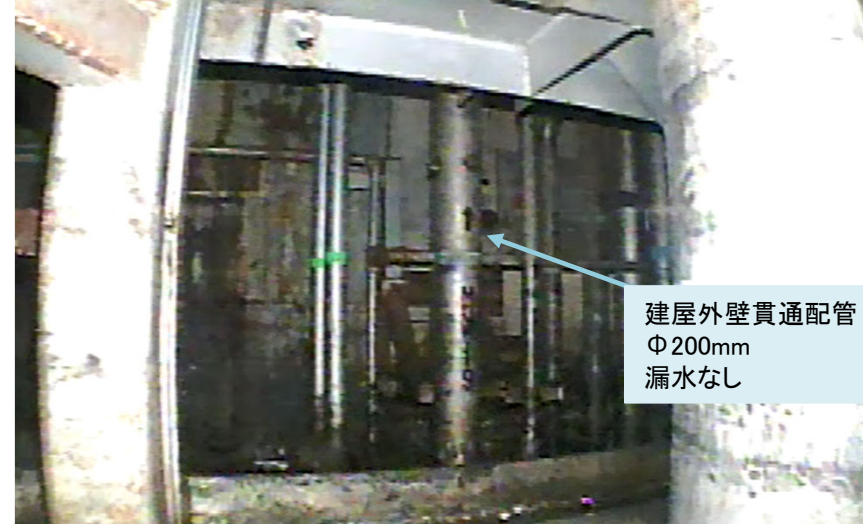
T.P.+1m~T.P.+3m付近：滞留水（過去）水没していた箇所

建屋外壁貫通配管  
Φ200mm  
漏水なし

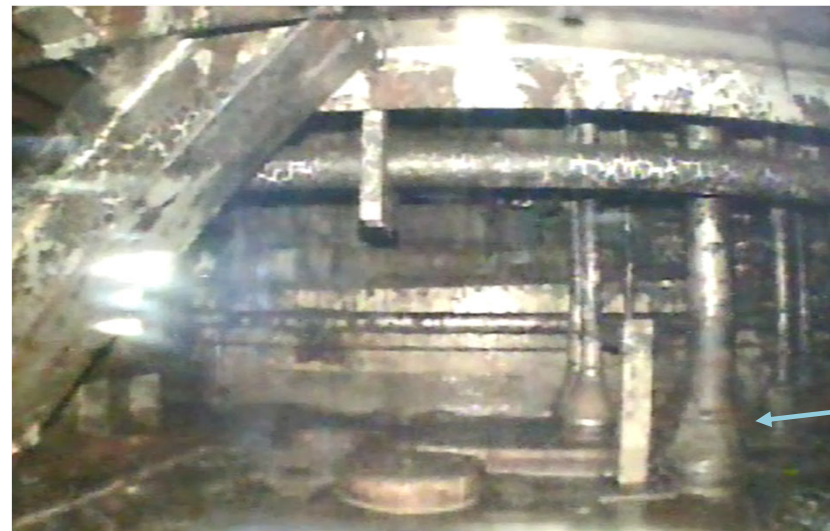
建屋外壁貫通部  
（スラブ下、Φ200mm）

T.P.-0.8m（床面）~T.P.+1m付近：床面に水溜りやにじんでいる状況無

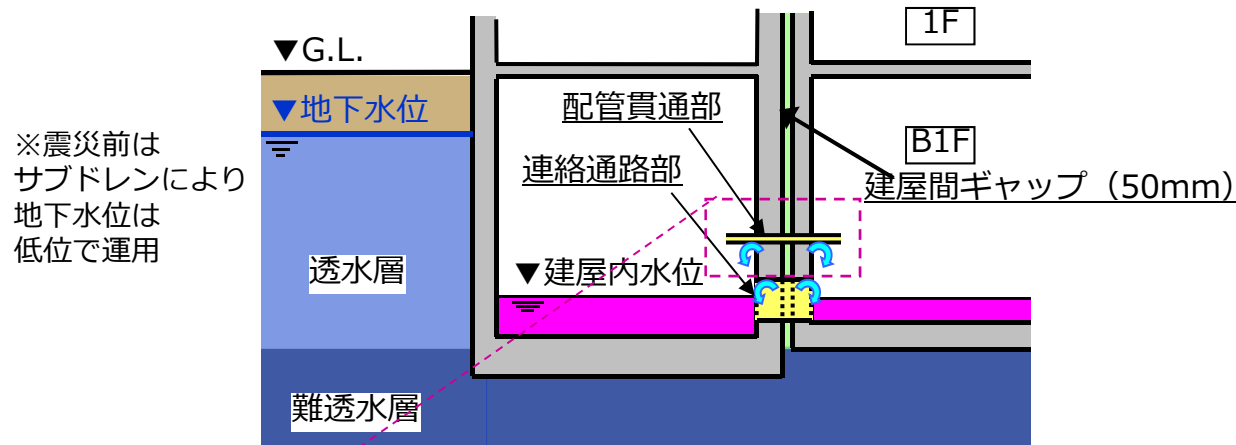
- 各建屋間ギャップ部には貫通配管があり、ラバーブーツ等の損傷による地下水の流入が、他の建屋で確認されている。

建屋間ギャップ貫通配管部地下水流入状況  
(2021.7焼却建屋と工作建屋の貫通配管部)
