福島第一原子力発電所3号機 燃料取扱設備 安全点検(動作確認)の取り組み状況について

< 参 考 資 料 >
2018年10月18日
東京電力ホールディングス株式会社
福島第一廃炉推進カンパニー

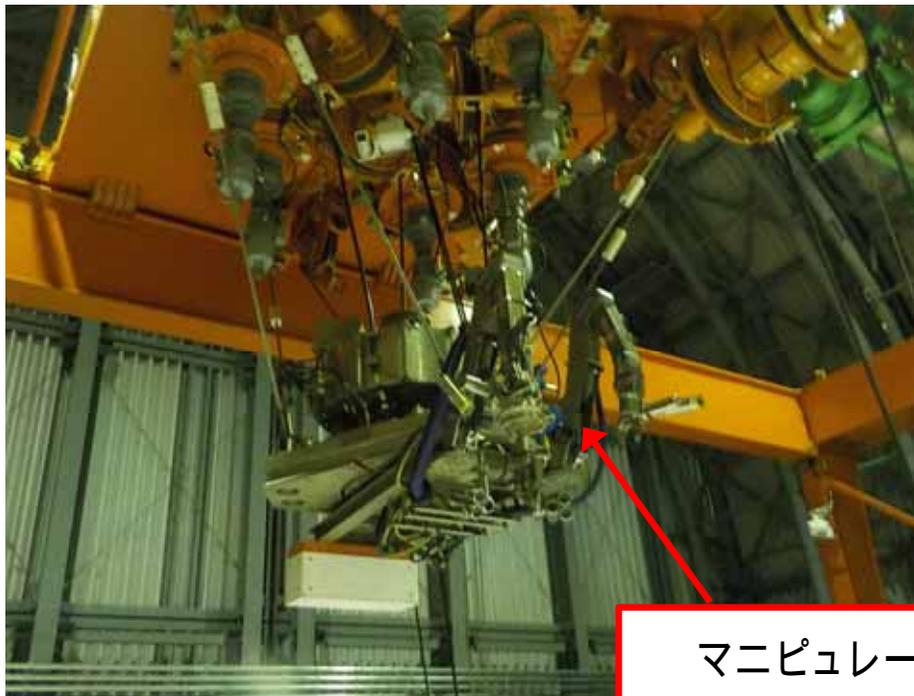
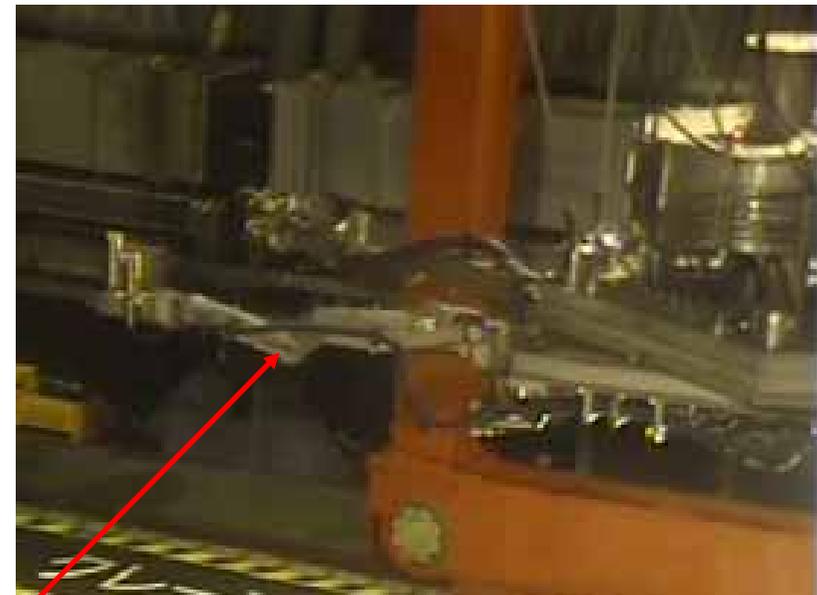
マニピュレーター

- 3号機燃料取扱設備に関する一連の不具合を踏まえ、現在、安全点検(動作確認)に取り組んでおり、小ガレキ等を撤去するマニピュレーターや吸引装置、その土台となるテンシルトラスについて、上下伸縮等の基本動作の確認を実施しております。
- また、クレーンの不具合について、10月10日には、8月15日と同様のエラーメッセージが再現されておりますが、10月14日にも関連するパラメータを変更しながら再現性の確認を実施しており、現在、得られてデータの解析・原因究明に取り組んでいるところです。

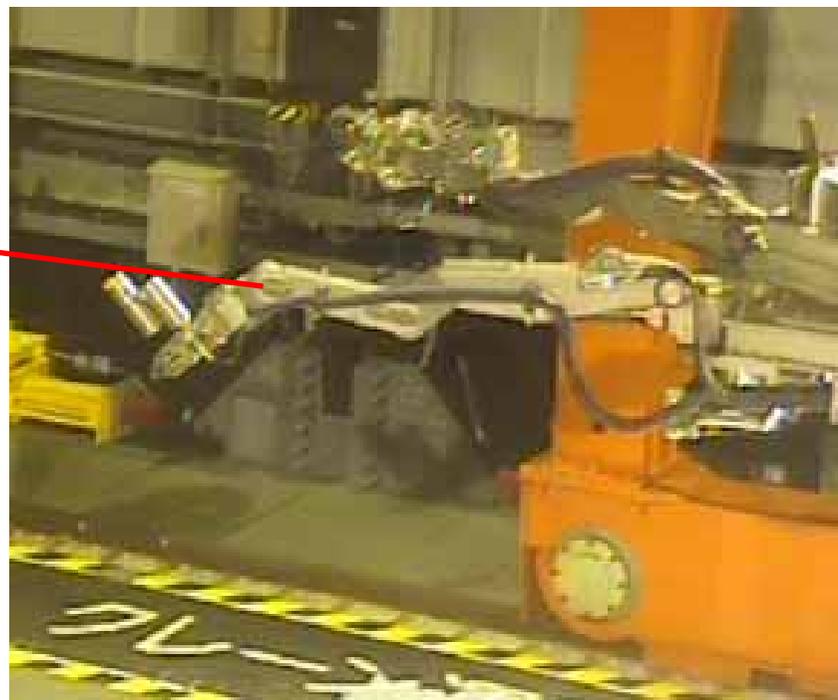
- 左右ともに水平に腕を伸ばした状態で電源をオフにしたところ、マニピュレータ先端部の関節が徐々に曲がることを確認しました。

- ・ 右腕：マニピュレータ先端部の関節が徐々に曲がる。
- ・ 左腕：マニピュレータ先端部の関節が徐々に曲がり、把持部が徐々に開く。

電源をオフにすると
徐々に曲がってしまう
関節部

- ・ 再度動作確認を行い、再発の有無および原因について調査する。

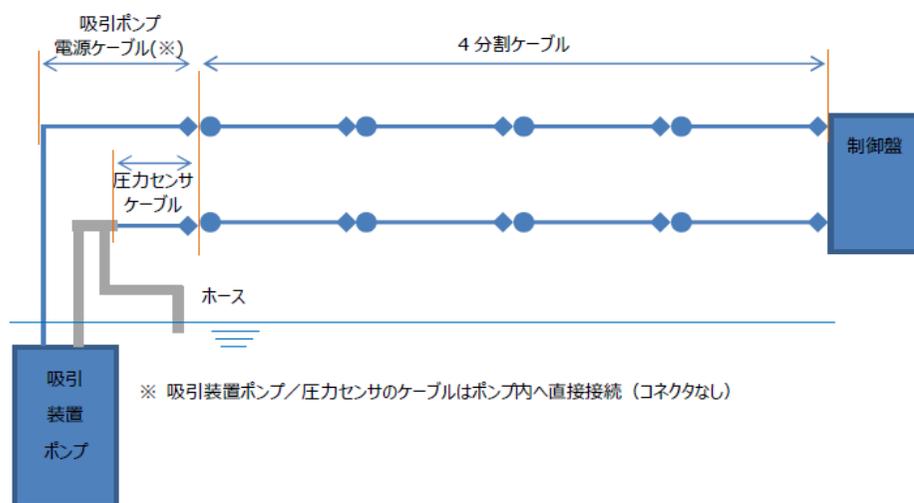
- 10月17日 に小ガレキ等を撤去する吸引装置の動作確認に向けた準備作業をしていたところ、同装置のケーブルにて絶縁抵抗値が低下していることを確認しました。
- 制御盤側から接続されているケーブルと吸引装置を切り離し、それぞれ絶縁測定を実施したところ、制御盤側のケーブルに問題はなく、いずれも吸引装置側の絶縁抵抗値が低下していることを確認しました。

- ・ 10月3日、気中にて絶縁測定を実施（異常なし）
- ・ 10月17日、水中にて絶縁測定を実施（絶縁不良）
→ポンプを水中に設置した後に絶縁抵抗値が低下したと考えている。

- ・ 作業のために圧力センサを移動しようとしたところ、圧力センサ本体が架台に接触した。そのため、圧力センサケーブルの絶縁抵抗を実施したところ、5芯中1芯にて絶縁抵抗値が低くなっていることを確認。

- ・ 吸引装置を水中から引き揚げて詳細調査中。

- ・ 圧力センサ部分を中心に、詳細調査中。
